Asbestinventarisatetest

Herlegemstraat 125, 9070 Destelbergen

Attestnummer : 20231130-000402.000

Uitgegeven op : 30.11.2023

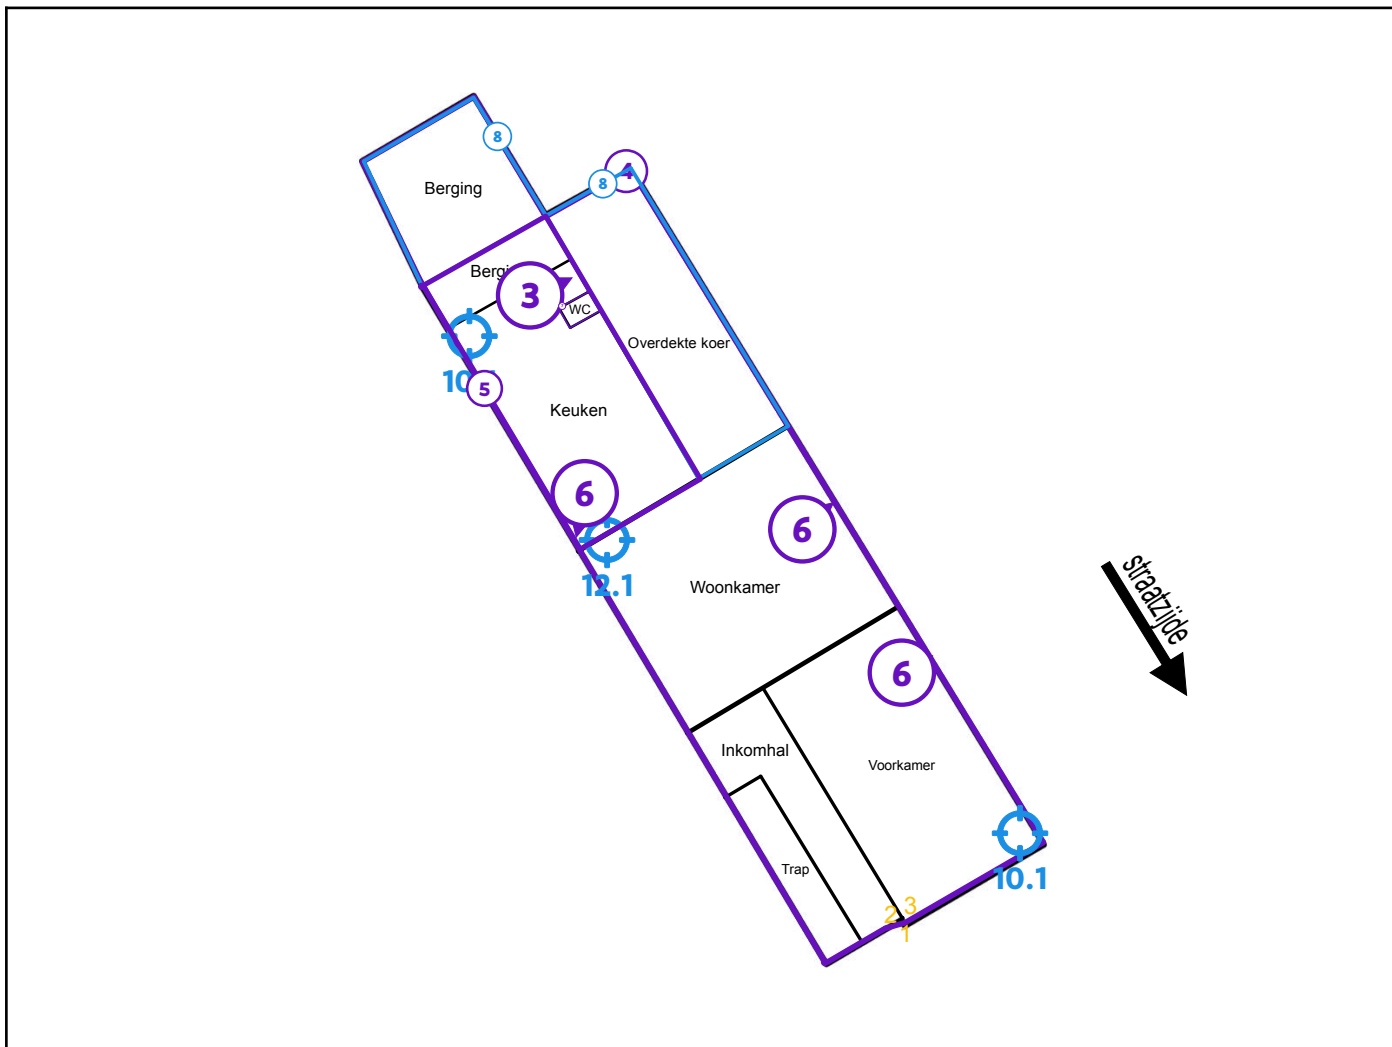
Plan 1.1: Niveau 0

Beschrijving	Type	Actie
2. bakeliet	Asbestmateriaal	Zorgvuldig beheren
3. faience en wandtegels	Advies	-
4. vloeren	Advies	-
5. onderdak	Advies	-
6. schouw	Advies	-
7. verlaagde plafond	Advies	-
8. dak - golfplaat	Geen asbest	-

10. pleisterwerk - plafond	Geen asbest	-
10.1 Code: DES003	Mengmonster	-
12. pleisterwerk - wand	Geen asbest	-
12.1 Code: DES004	Mengmonster	-

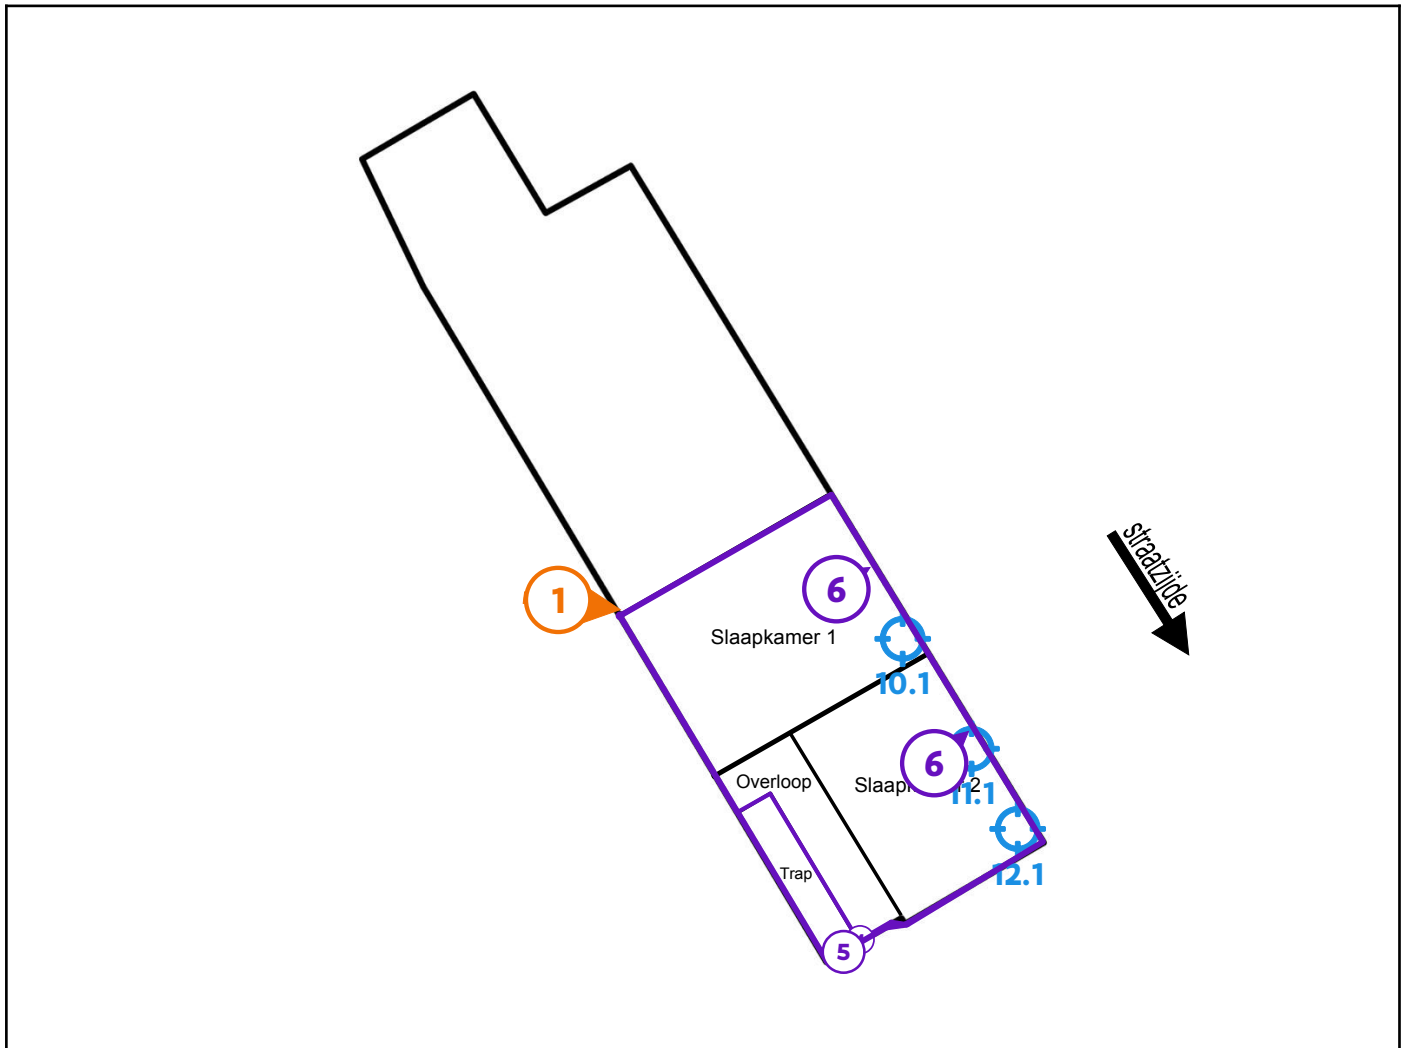
Plan 1.2: Niveau +1

Beschrijving	Type	Actie
1. rookgaskanaal - type cement buis	Asbestmateriaal	Verwijderen
4. vloeren	Advies	-
5. onderdak	Advies	-
6. schouw	Advies	-
10. pleisterwerk - plafond	Geen asbest	-
10.1 Code: DES003	Mengmonster	-
11. vinyl - niveau +1	Geen asbest	-

11.1 Code: DES001	Puntmonster	-
12. pleisterwerk - wand	Geen asbest	-
12.1 Code: DES004	Mengmonster	-

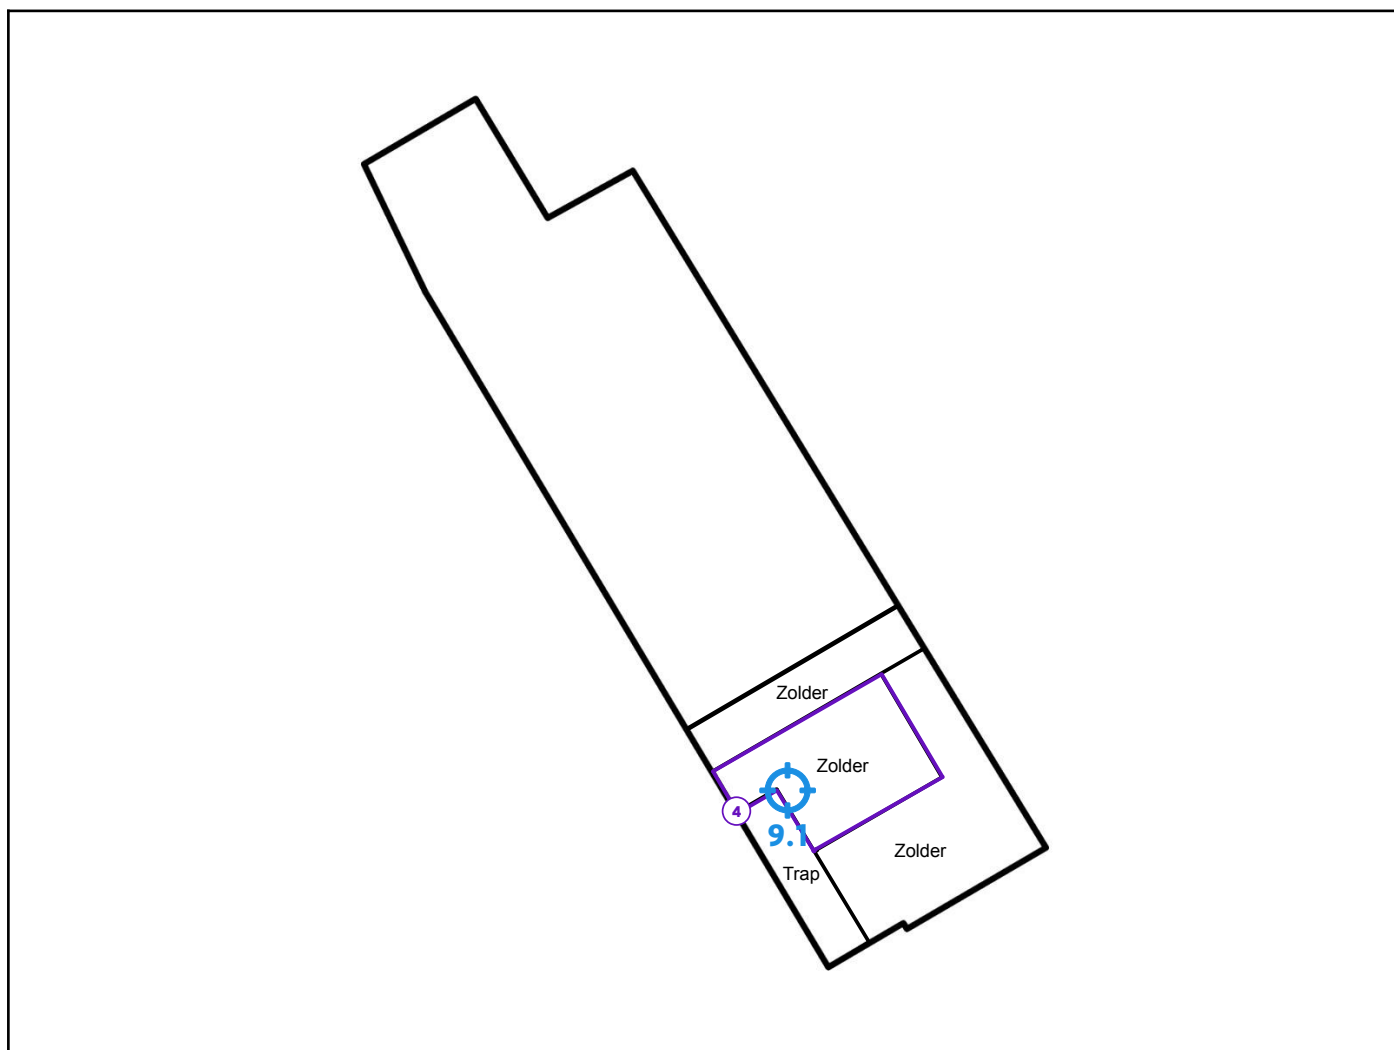
Plan 1.3: Niveau +2

Beschrijving	Type	Actie
4. vloeren	Advies	-
9. vinyl - niveau +2	Geen asbest	-
9.1 Code: DES002	Puntmonster	-

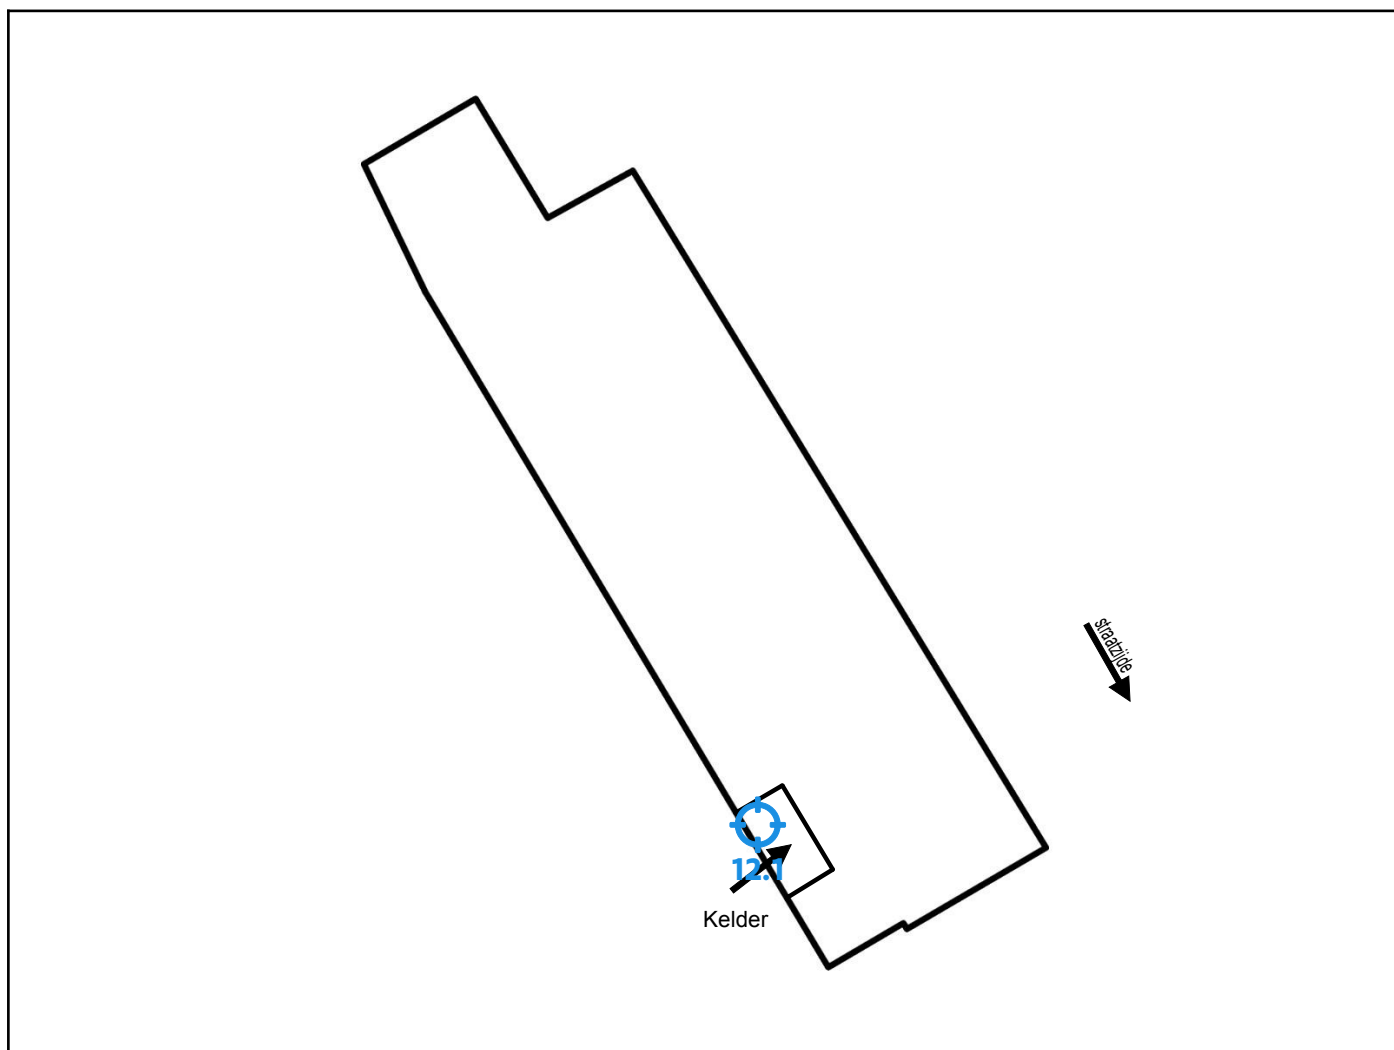
Plan 1.4: Niveau -1

Beschrijving	Type	Actie
12. pleisterwerk - wand	Geen asbest	-
12.1 Code: DES004	Mengmonster	-
