Asbestinventarisatetest

Tieltsesteenweg 69, 9900 Eeklo

Attestnummer : 20230630-000068.000

Uitgegeven op : 30.06.2023

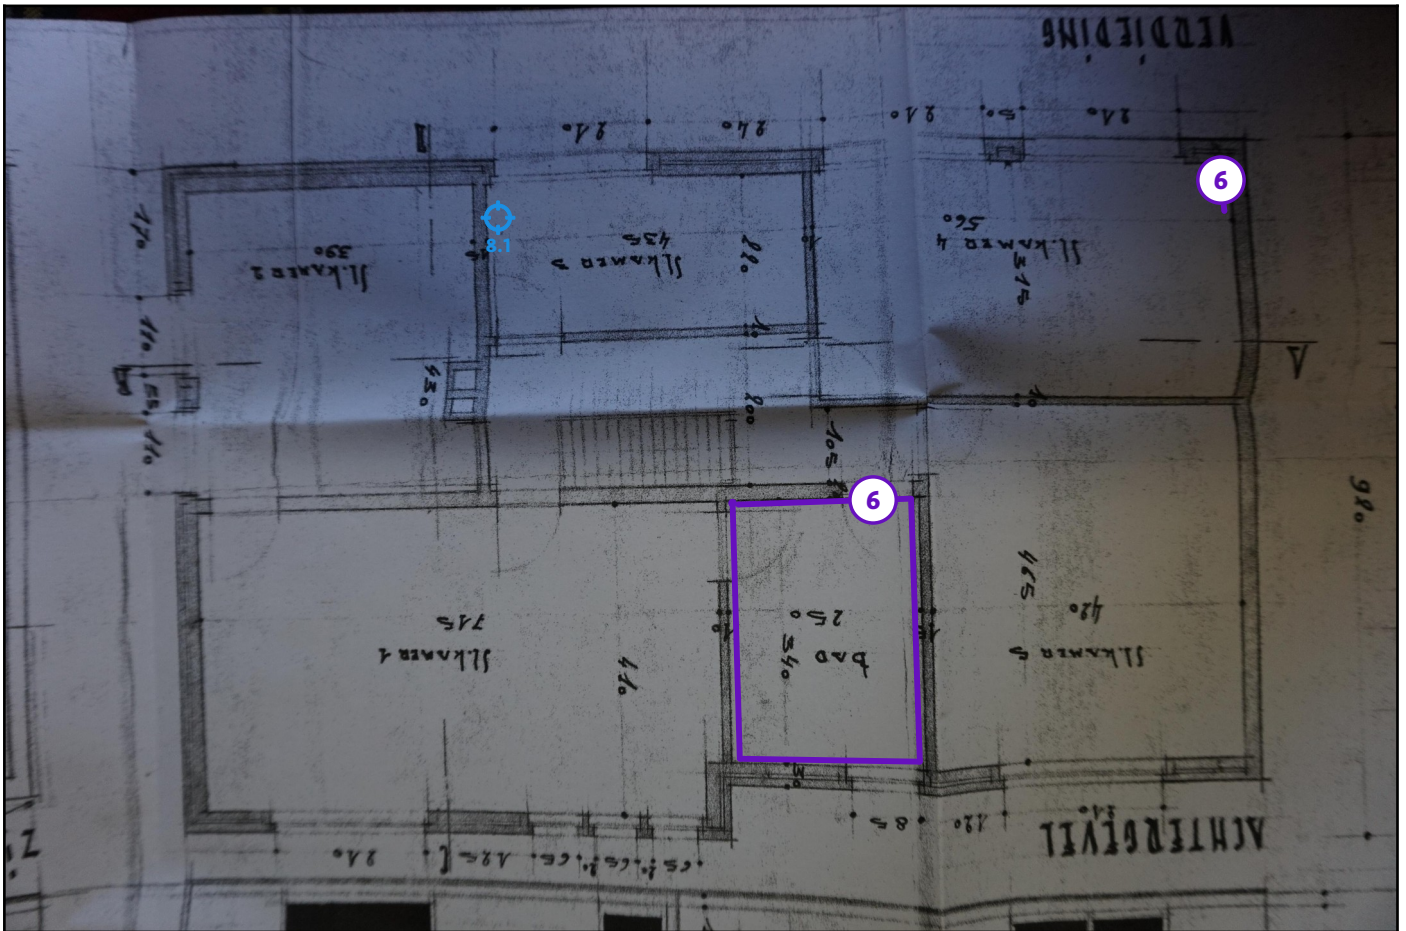
Plan 1.2: 1e Verdiep plan

Beschrijving	Type	Actie
6. Tegellijn faiencetegels badkamer/keuken/wc/slpk	Advies	-
8. Pleisterwerk muren	Geen asbest	-
8.1 Code: MM01	Mengmonster	-

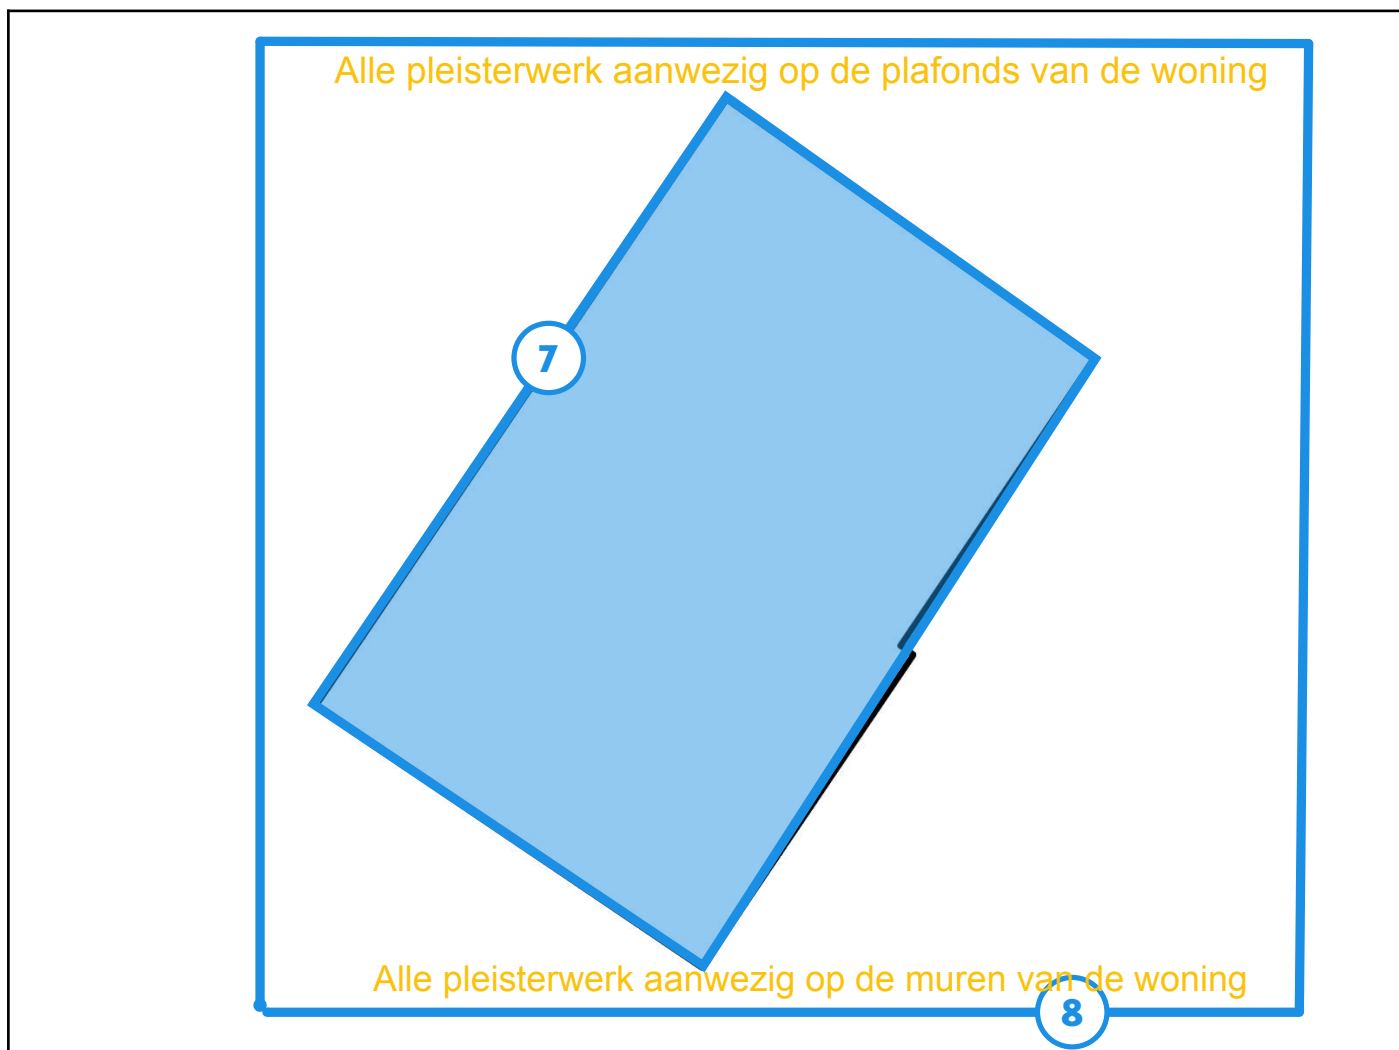
Plan 1.5: Pleisterwerk

Beschrijving	Type	Actie
7. Pleisterwerk plafonds	Geen asbest	-
8. Pleisterwerk muren	Geen asbest	-
