Asbestinventarisatetest

Dendermondesteenweg 331, 9070 Destelbergen

Attestnummer : 20230403-000345.000

Uitgegeven op : 03.04.2023

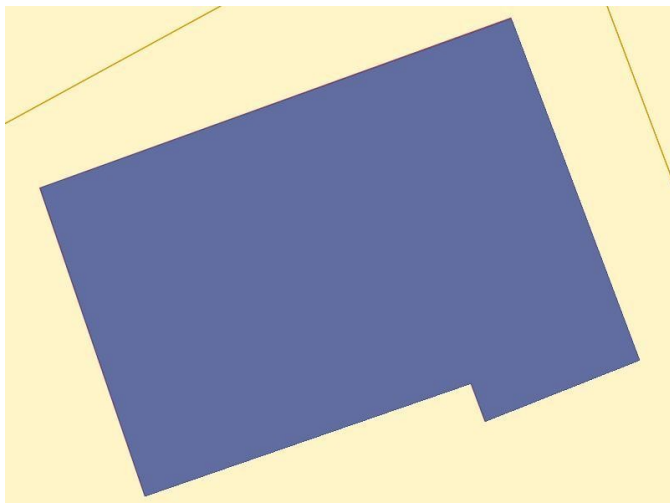
Zone 1: Hoofdgebouw

Tijdens de inspectie vastgesteld:

2 Asbestmaterialen

1 Beperkingen

0 Uitsluitingen

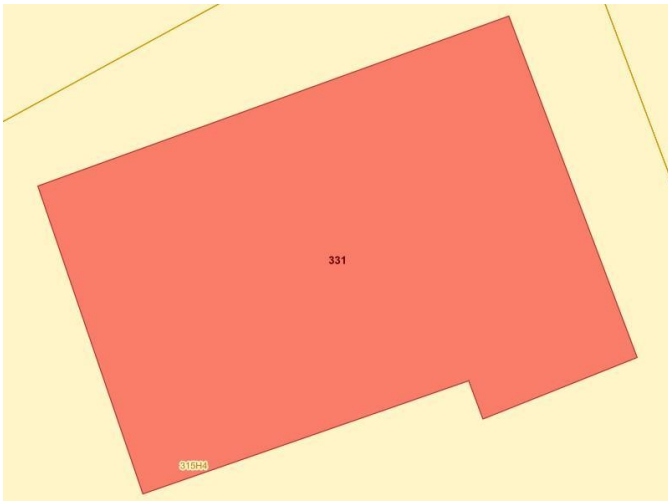
Zone 2: Overig gebied

Tijdens de inspectie vastgesteld:

- 1 Asbestmateriaal**
- 0 Roerend goed
- 0 Puin, steenslag, (water)bodem
- 0 Geen asbest
