Asbestinventarisatetest

Leo Tertzweillaan 47, 9050 Gent

Attestnummer : 20240202-000184.000

Niet-asbestveilig

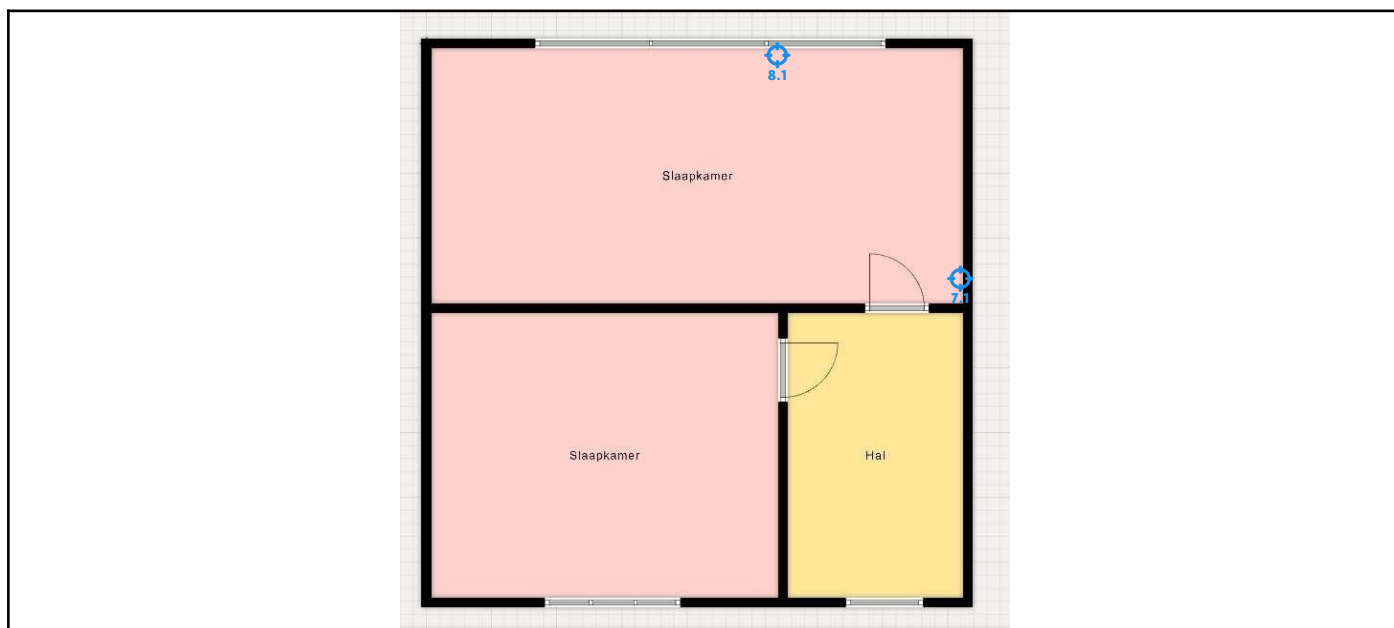
Plan 1.3: zolder

Beschrijving	Type	Actie
7. Pleisterwerk muur	Geen asbest	-
7.1 Code: ID 1	Mengmonster	-
8. vloerzeil 2de verdieping	Geen asbest	-
8.1 Code: ID 5	Puntmonster	-

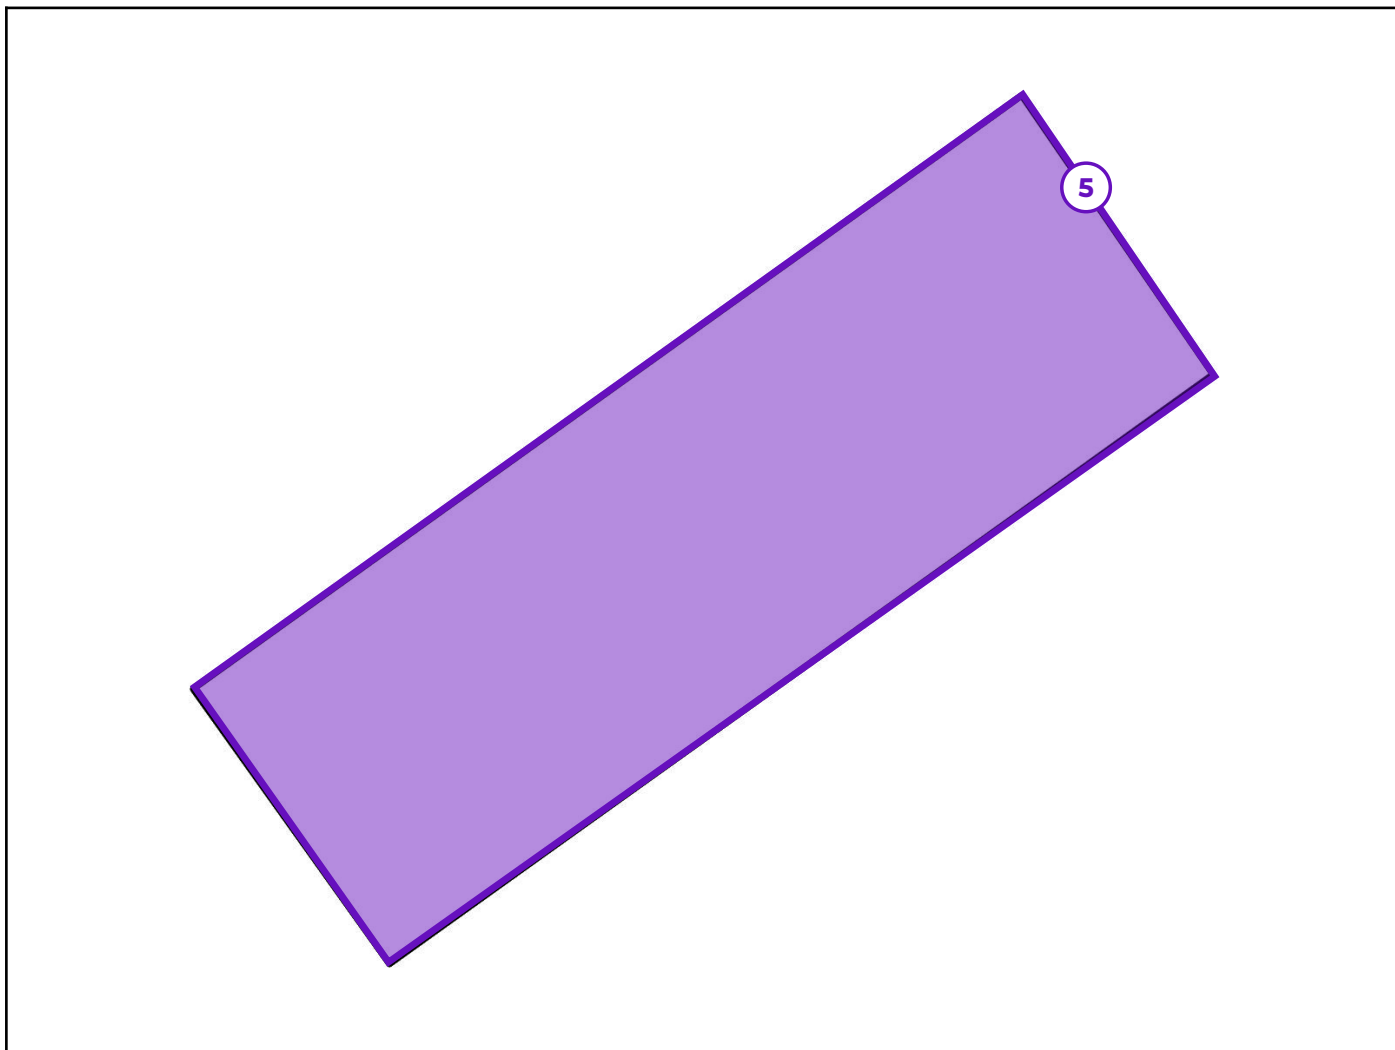
Plan 1.4: gehele woning

Beschrijving	Type	Actie
5. Houten plafonds	Advies	-
