Asbestinventarisatetest

Paul Fredericqstraat 1, 9000 Gent

Attestnummer : 20240105-000189.000

Uitgegeven op : 05.01.2024

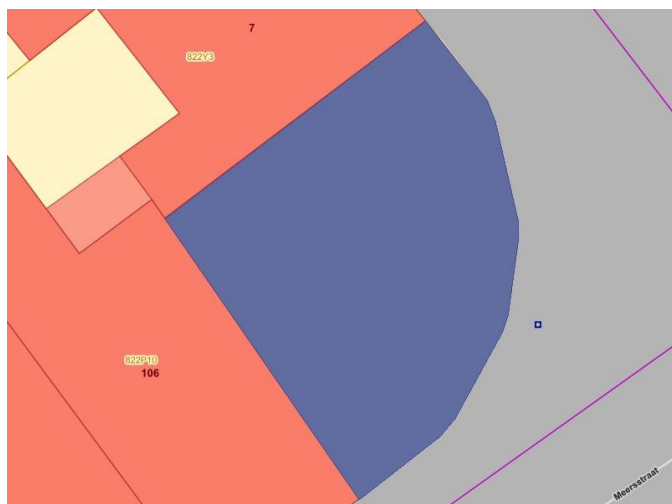
Zone 1: Hoofdgebouw

- 1 Asbestmateriaal**
- 0 Beperking
- 0 Uitsluiting
- 0 Roerend goed
- 0 Puin, steenslag, (water)bodem
- 1 Advies**
- 4 Geen asbest**
