Asbestinventarisatetest

Heilig-Hartstraat 42, 9040 Gent

Attestnummer : 20241220-000448.000

Uitgegeven op : 20.12.2024

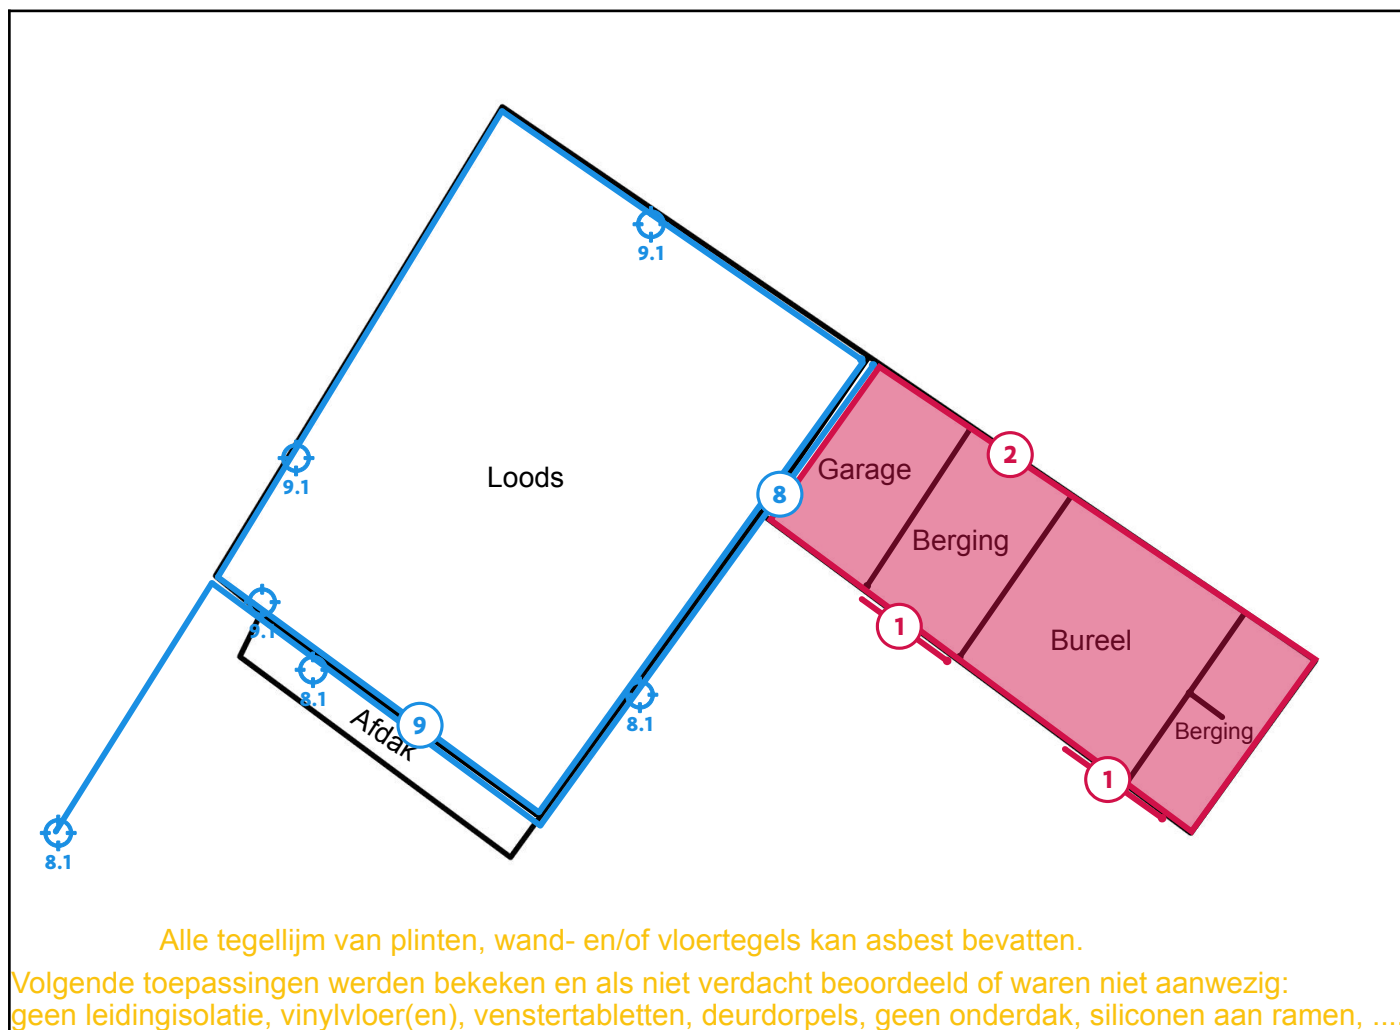
Plan 1.1: Hoofdgebouw plan

Beschrijving	Type	Actie
1. Mastiek aan ramen aanbouw (tussen kader en glas)	Asbestmateriaal	Dringend verwijderen
2. Golfplaten op aanbouw en WC	Asbestmateriaal	Dringend verwijderen
6. Niet verdachte toepassingen.	Advies	-
7. Tegellijm	Advies	-
8. Crepi aan loods en WC	Geen asbest	-
8.1 Code: MM02 Crepi loods	Mengmonster	-

9. Pleisterwerk aan muren loods	Geen asbest	-
9.1 Code: MM01	Mengmonster	-

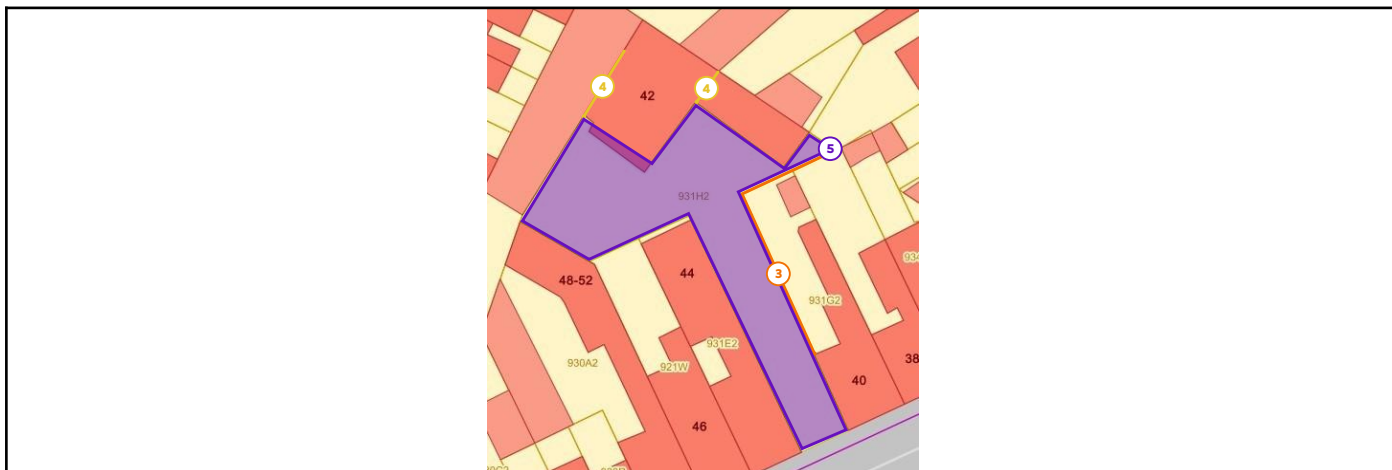
Plan 1.2: Plattegrond

Beschrijving	Type	Actie
3. Dekstenen op scheidingsmuur	Asbestmateriaal	Verwijderen
4. Roofing op daken	Asbestmateriaal	Zorgvuldig beheren
5. Materiaal in opslag	Beperking	-

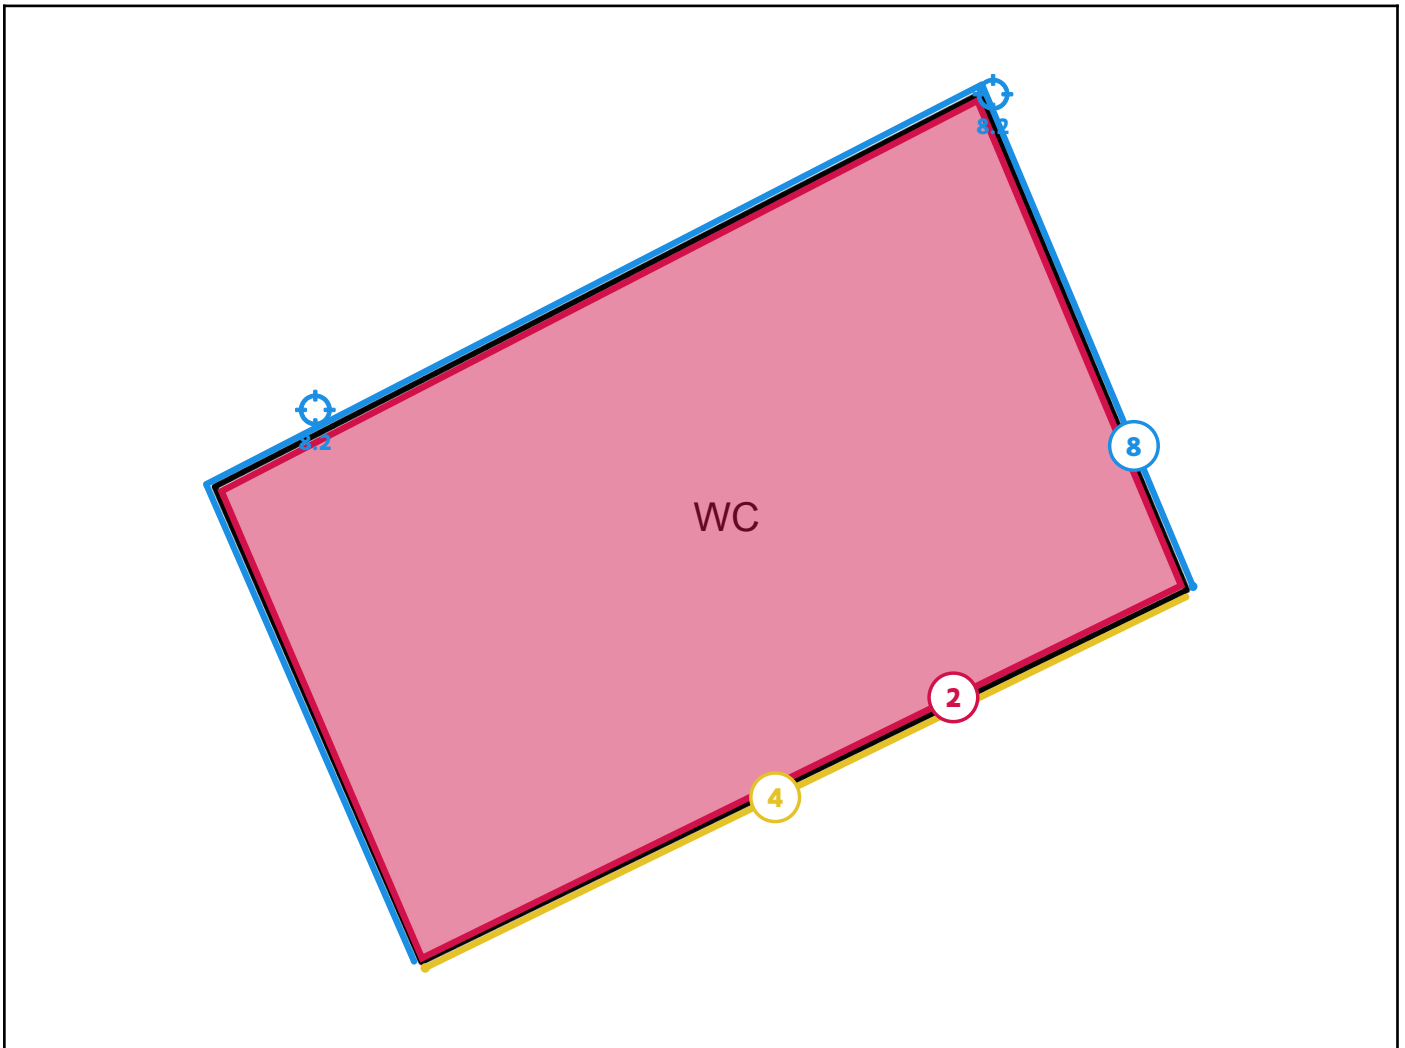
Plan 2.1: WC plan

Beschrijving	Type	Actie
2. Golfplaten op aanbouw en WC	Asbestmateriaal	Dringend verwijderen
4. Roofing op daken	Asbestmateriaal	Zorgvuldig beheren
8. Crepi aan loods en WC	Geen asbest	-
8.2 Code: MM03 Crepi WC	Mengmonster	-
