Asbestinventarisatetest

Lijnmolenstraat 142, 9040 Gent

Attestnummer : 20251016-000262.000

Uitgegeven op : 16.10.2025

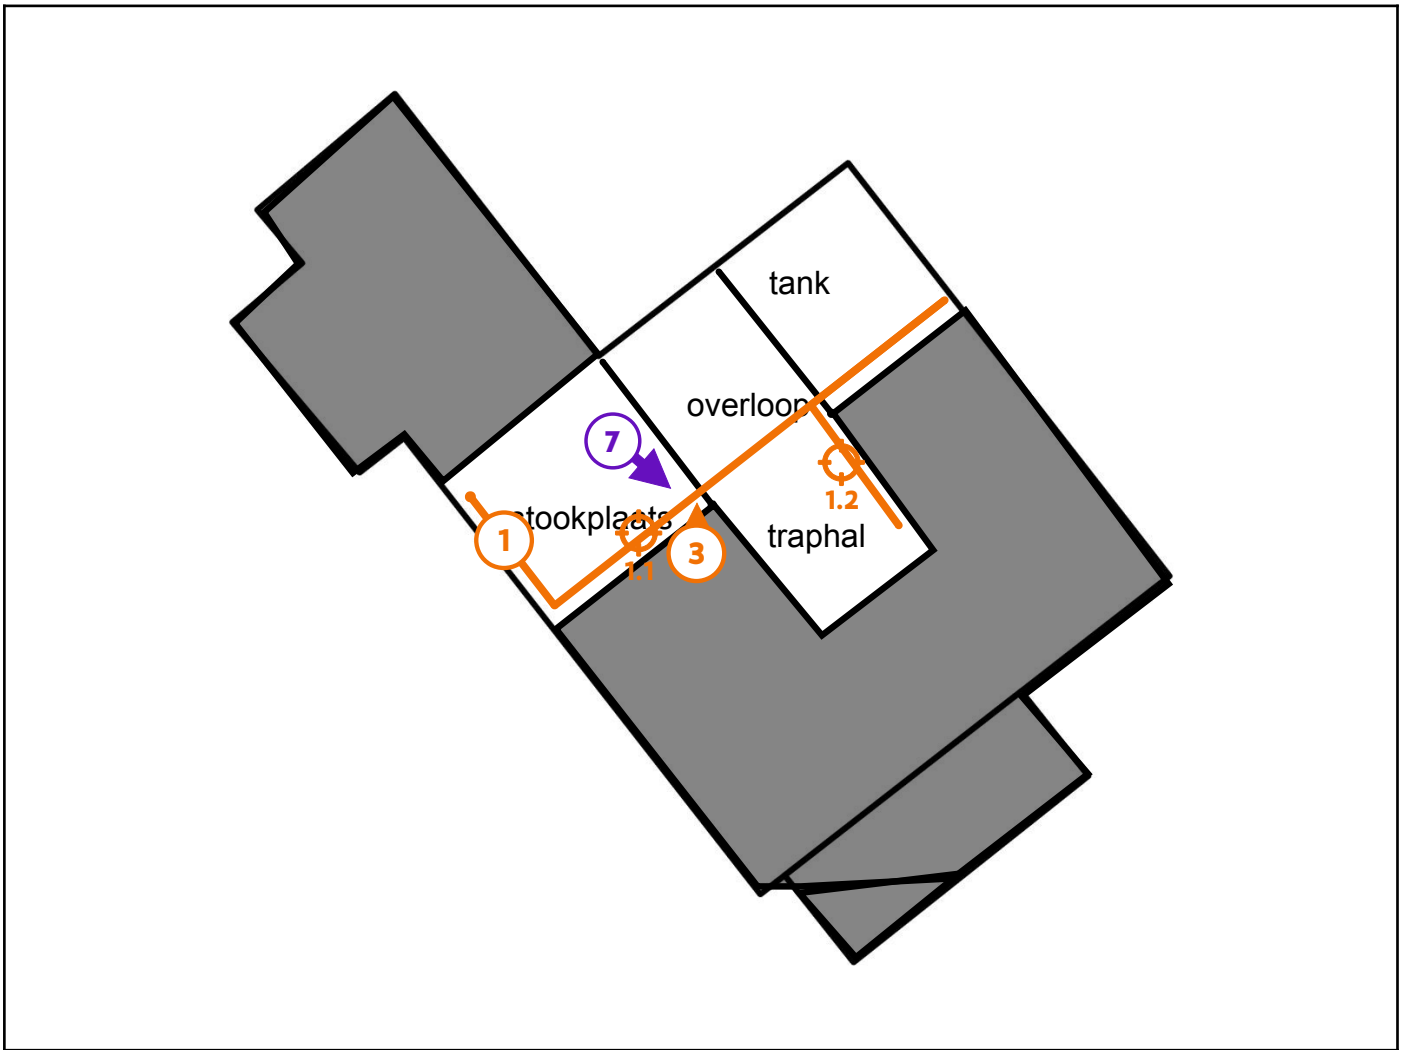
Plan 1.1: woning kelder

Beschrijving	Type	Actie
1. Leidingisolatie (gips)	Asbestmateriaal	Verwijderen
1.1 Code: MM03 (Bochten)	Mengmonster	-
1.2 Code: MM04 (Rechte stukken)	Mengmonster	-
3. Inspectieluik/ roetluik	Asbestmateriaal	Verwijderen
7. CV-ketel geplaatst voor 2001	Advies	-

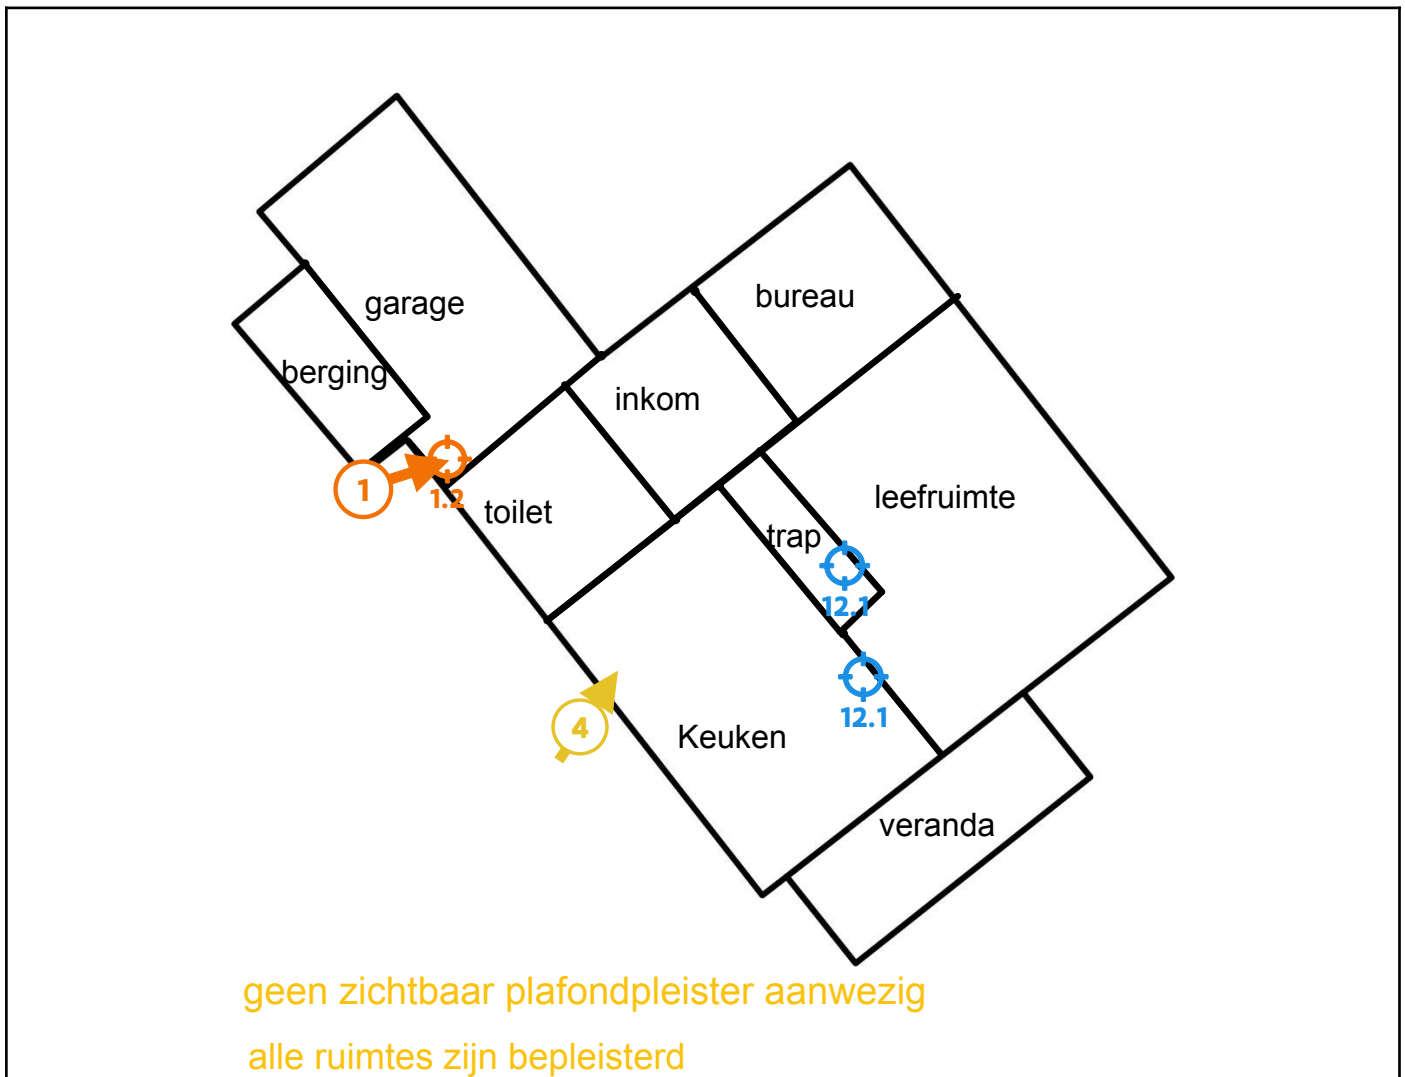
Plan 1.2: woning GLV

Beschrijving	Type	Actie
1. Leidingisolatie (gips)	Asbestmateriaal	Verwijderen
1.2 Code: MM04 (Rechte stukken)	Mengmonster	-
4. Antidreunplaat onder spoeltafel	Asbestmateriaal	Zorgvuldig beheren
10. Geen zichtbaar pleisterwerk aan plafonds aanwezig	Advies	-
12. Pleisterwerk aan muren	Geen asbest	-
12.1 Code: MM01	Mengmonster	-

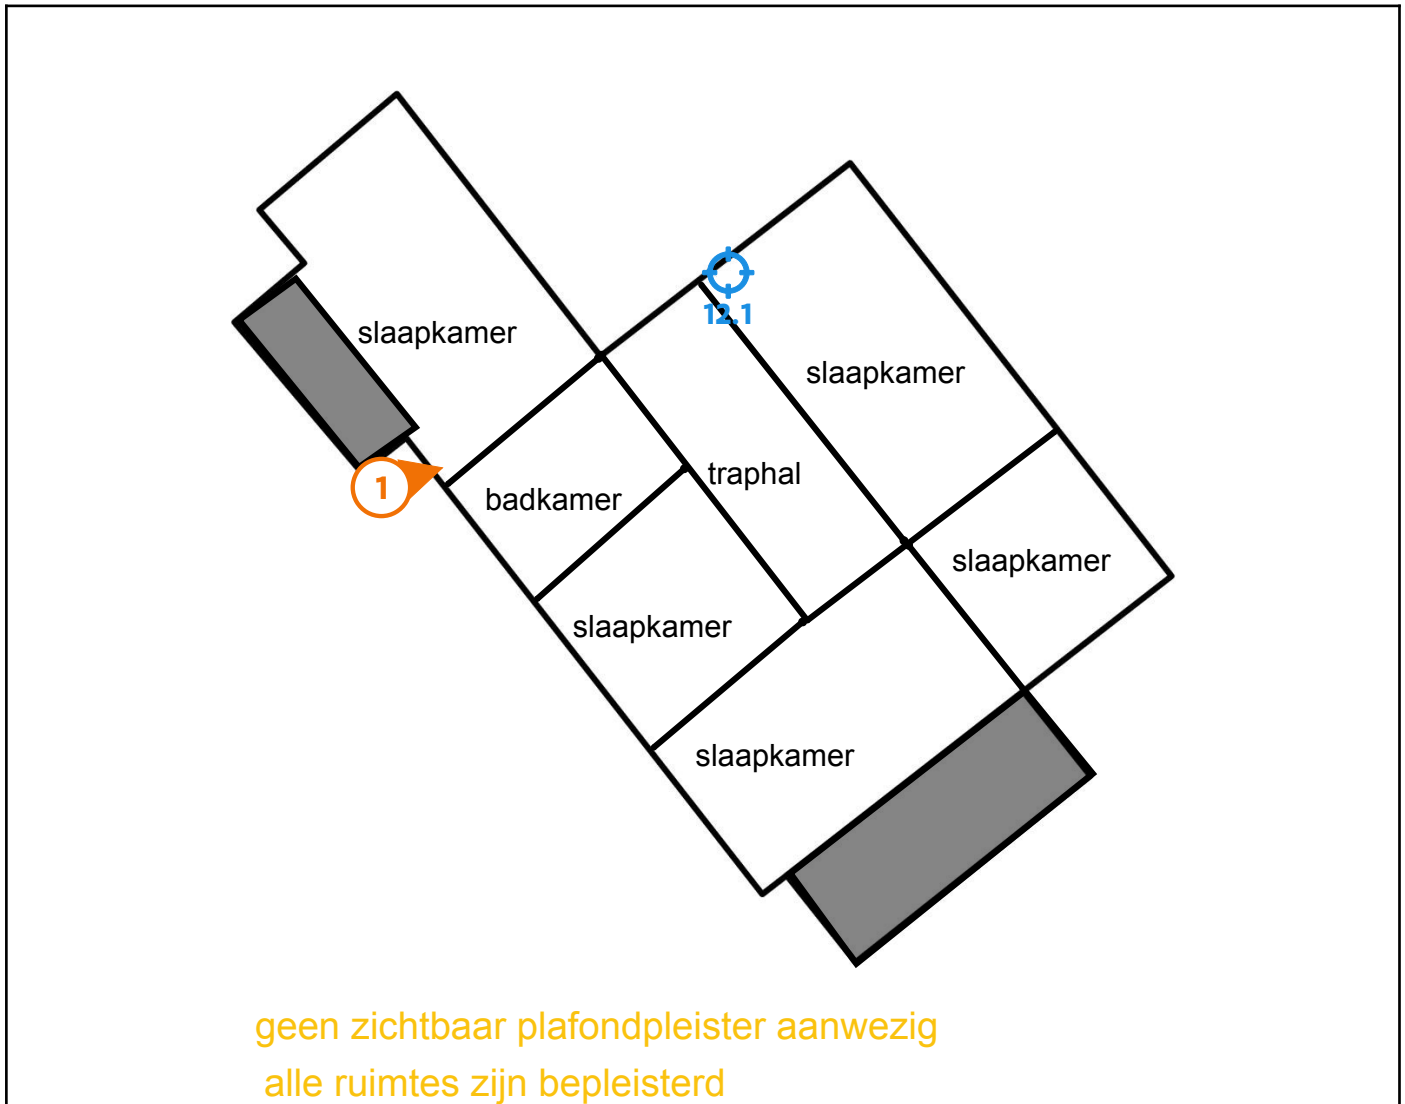
Plan 1.3: woning +1

Beschrijving	Type	Actie
1. Leidingisolatie (gips)	Asbestmateriaal	Verwijderen
10. Geen zichtbaar pleisterwerk aan plafonds aanwezig	Advies	-
12. Pleisterwerk aan muren	Geen asbest	-
12.1 Code: MM01	Mengmonster	-

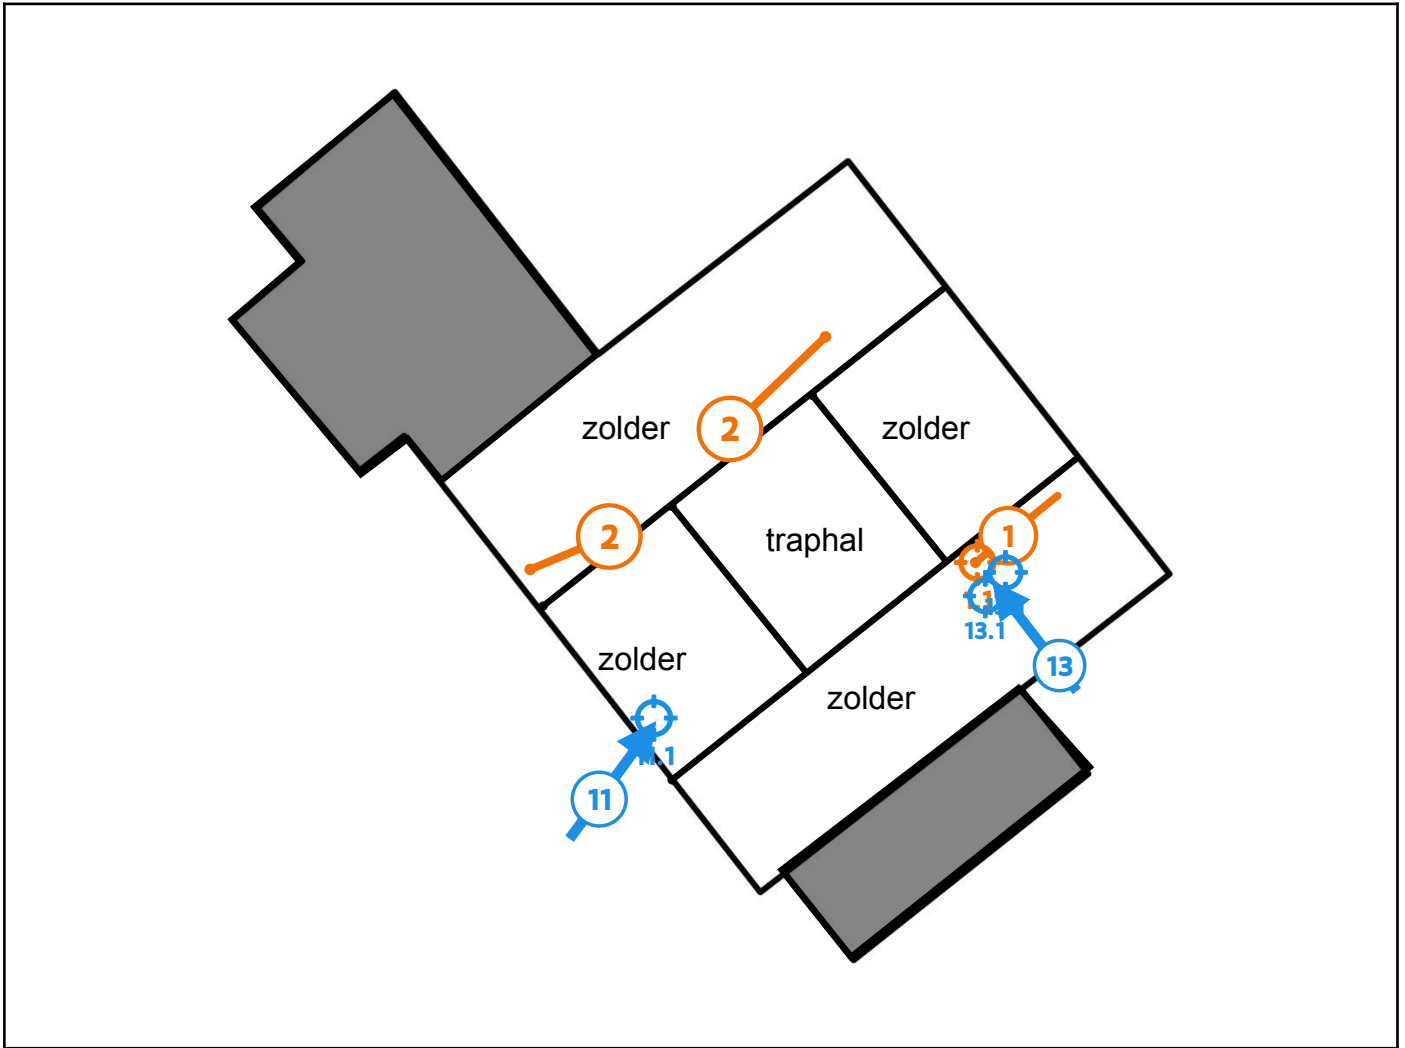
Plan 1.4: woning +2

Beschrijving	Type	Actie
1. Leidingisolatie (gips)	Asbestmateriaal	Verwijderen
1.1 Code: MM03 (Bochten)	Mengmonster	-
2. Rookgaskanalen zolder	Asbestmateriaal	Verwijderen
11. textiel dakraam	Geen asbest	-
11.1 Code: PM01	Puntmonster	-
13. Gipshoudende isolatie rondom boiler/expansievat	Geen asbest	-

13.1 Code: MM02	Mengmonster	-
-----------------	-------------	---

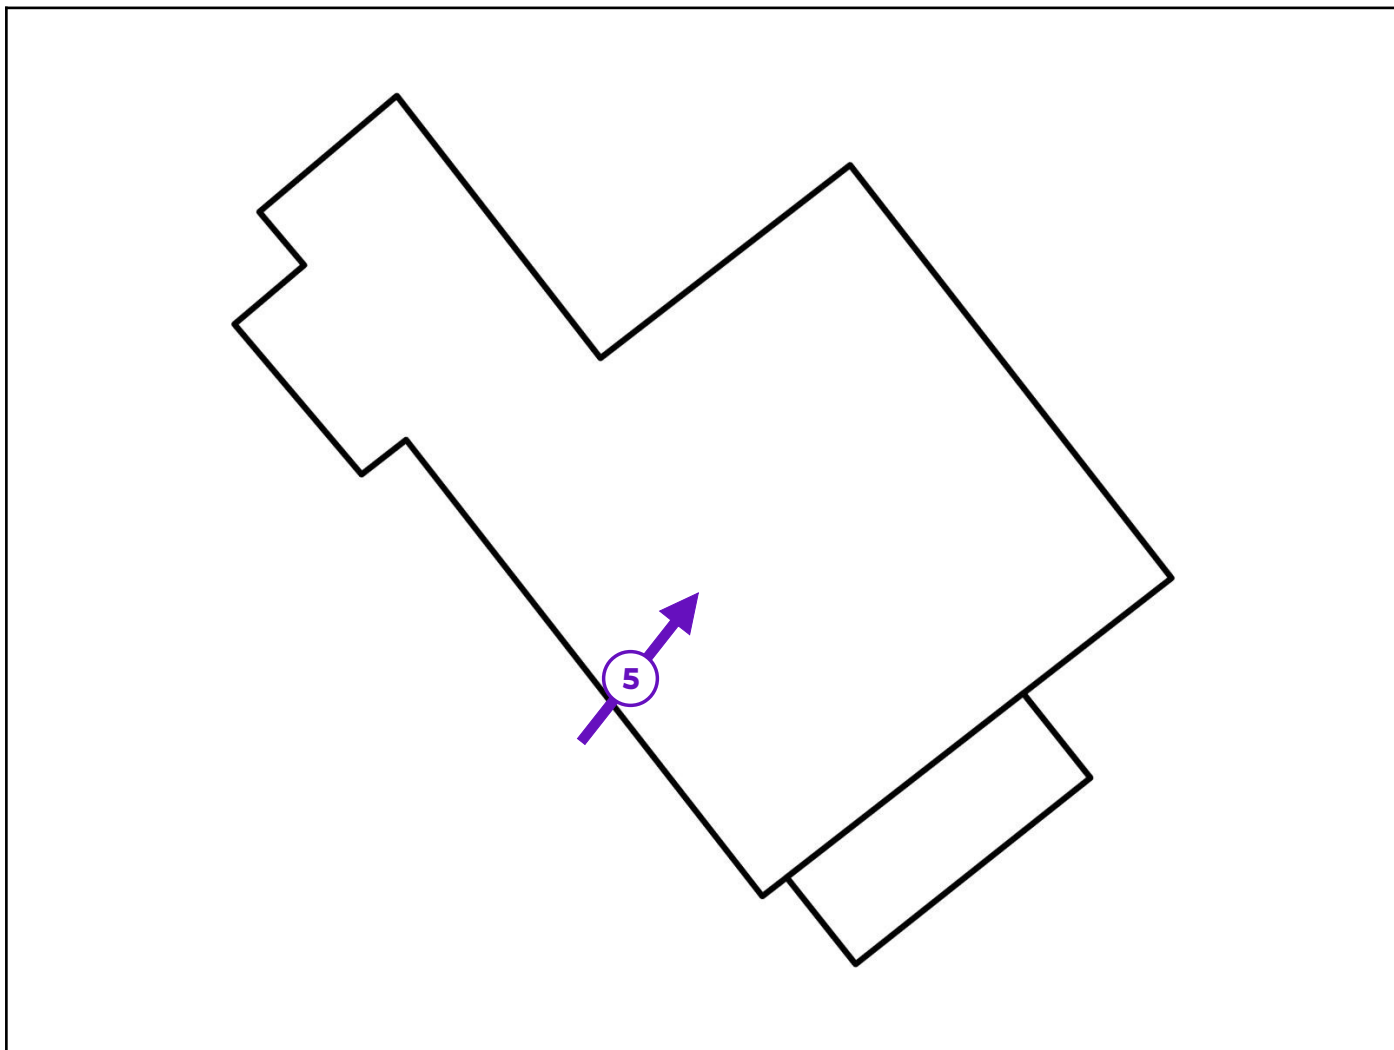
Plan 1.5: dakenplan

Beschrijving	Type	Actie
5. Schouwen	Beperking	-

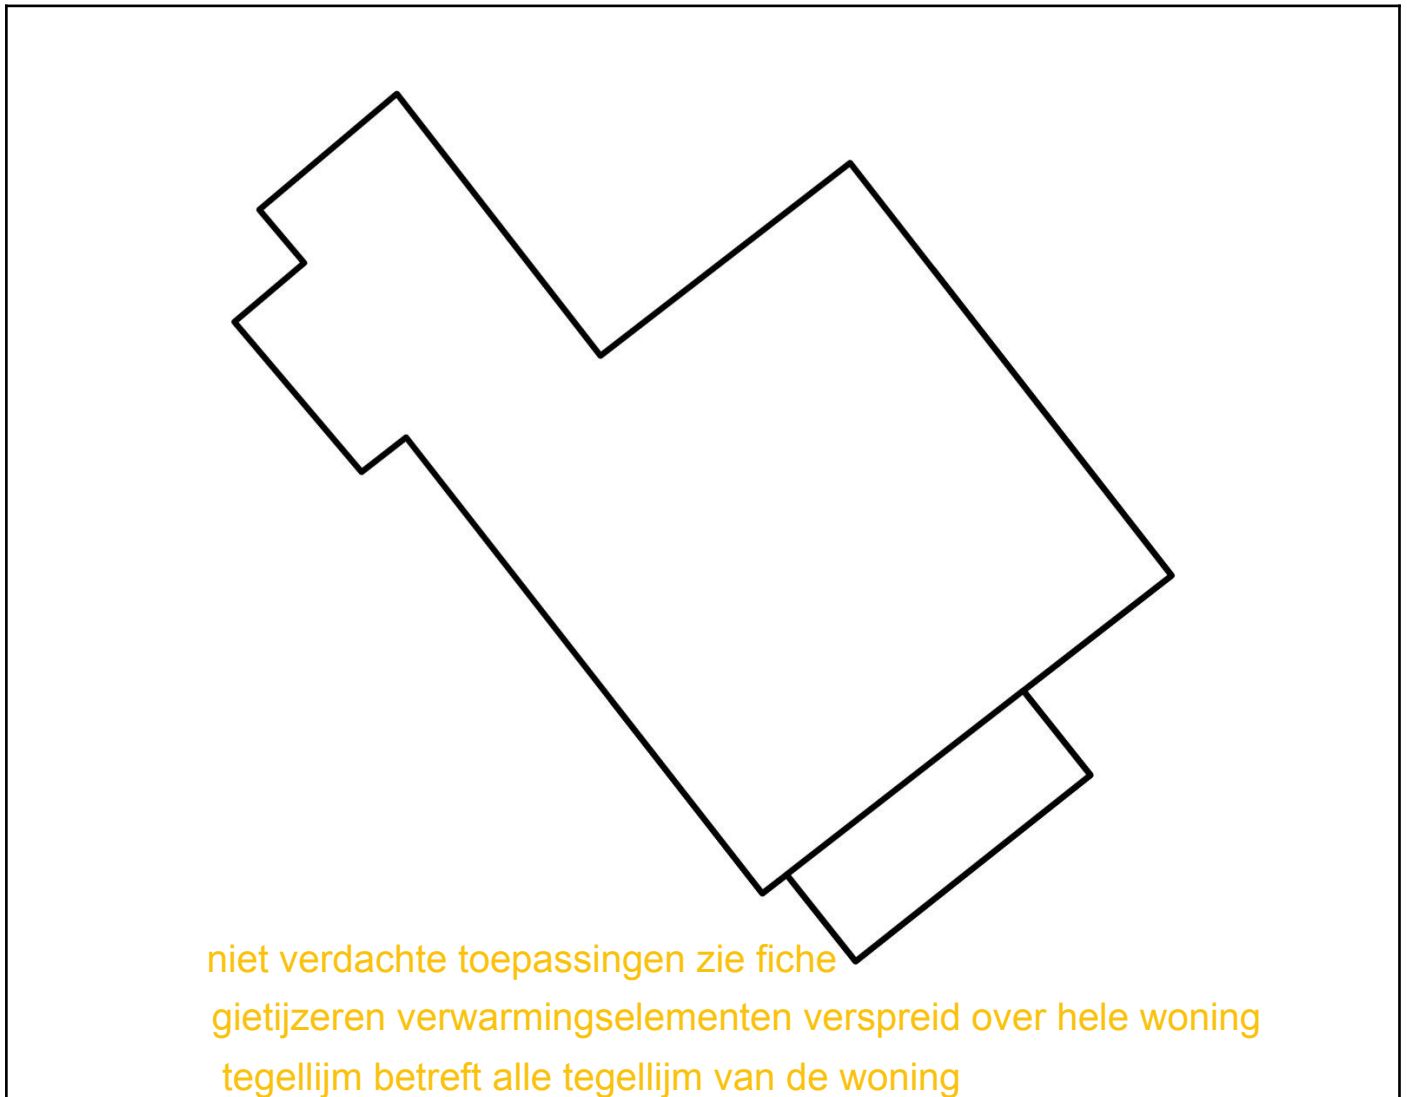
Plan 1.6: overzichtspan

Beschrijving	Type	Actie
6. Tegellijm	Advies	-
8. Gietijzeren verwarmingselementen	Advies	-
9. Niet verdachte toepassingen	Advies	-
