Asbestinventarisatetest

Golvenstraat 1/41, 8300 Knokke-Heist

Attestnummer : 20251009-000208.000

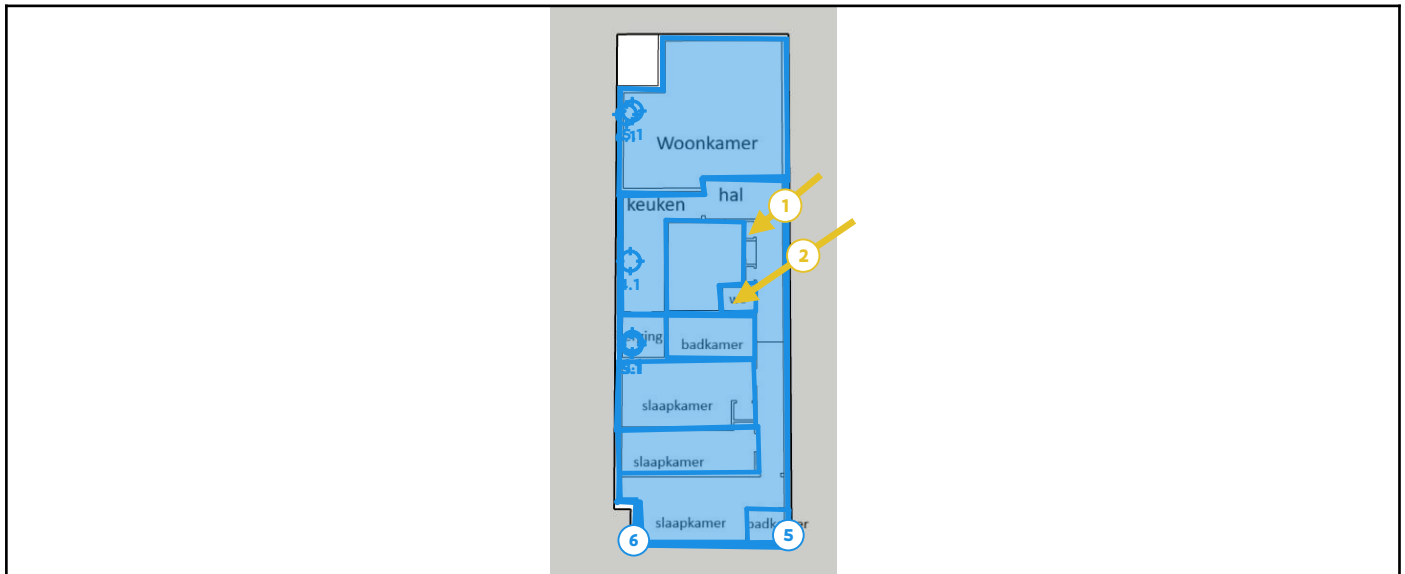
Plan 1.1: grondplan

Beschrijving	Type	Actie
1. Bakeliet behuizing elektrische installatie	Asbestmateriaal	Zorgvuldig beheren
2. Bakeliet radiatorknoppen (alle radiatoren)	Asbestmateriaal	Zorgvuldig beheren
4. Coating spoelbak	Geen asbest	-
4.1 Code: GO3	Puntmonster	-
5. Pleisterwerk wanden	Geen asbest	-
5.1 Code: GO1	Mengmonster	-
6. Pleisterwerk plafonds	Geen asbest	-
6.1 Code: GO2	Mengmonster	-

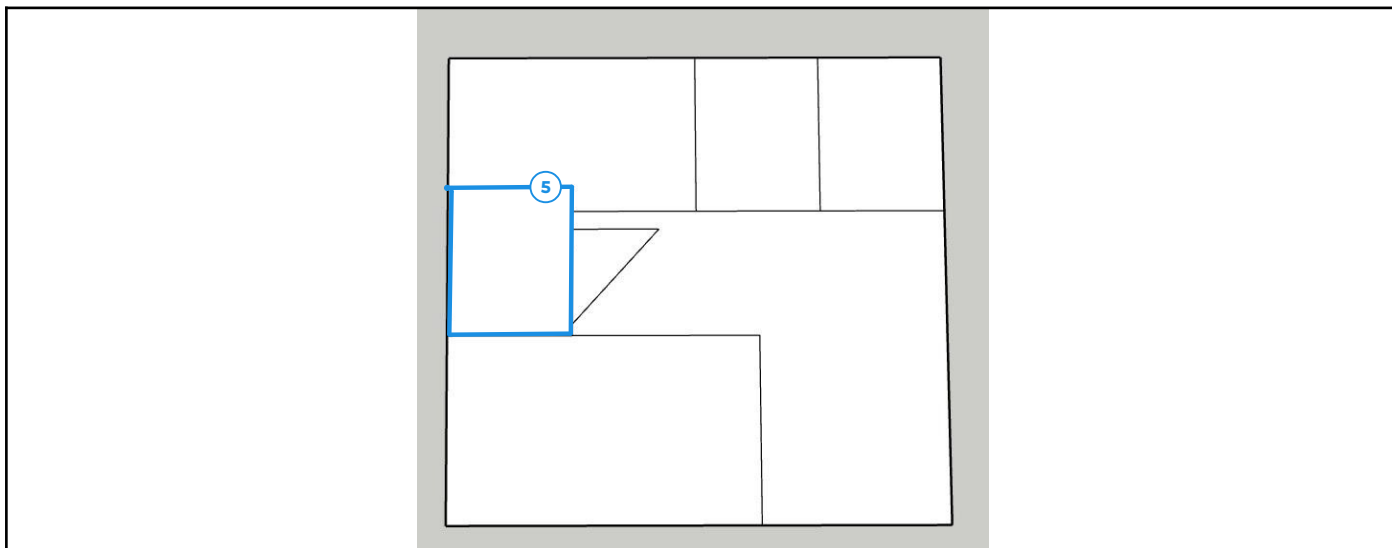
Plan 2.1: schets kelderberging

Beschrijving	Type	Actie
5. Pleisterwerk wanden	Geen asbest	-
