# Asbestinventarisatattest

Floristenstraat 33, 9050 Gent

Attestnummer : 20260608-000490.000

**Niet-asbestveilig**

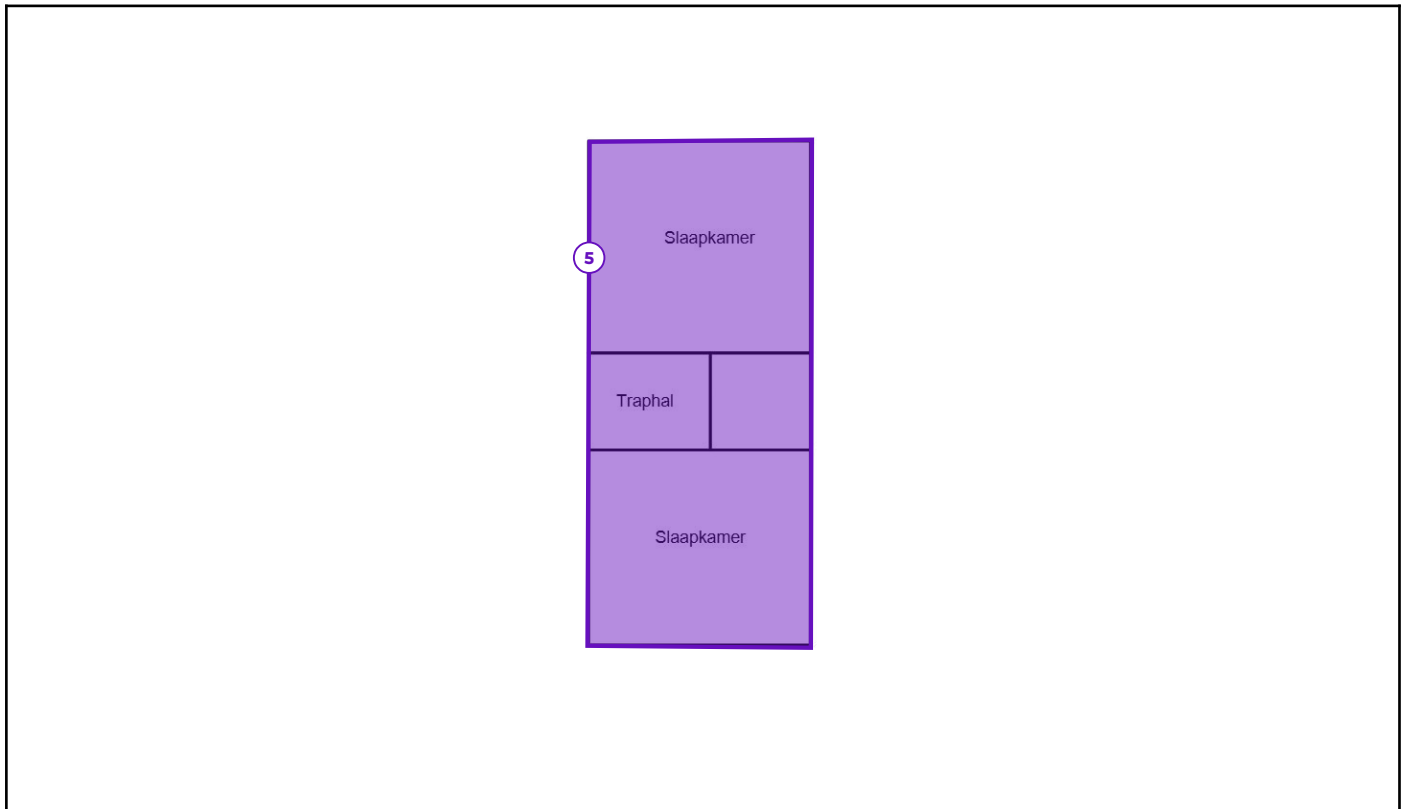
## Plan 1.6: Tweede verdieping - Plafonds

| Beschrijving | Type | Actie |
|---|---|---|
| 3. Rookgaskanaal in asbest cement | Asbestmateriaal | Verwijderen |
