Asbestinventarisatetest

Vianderstraat 76, 3300 Tienen

Attestnummer : 20240517-000048.000

Uitgegeven op : 17.05.2024

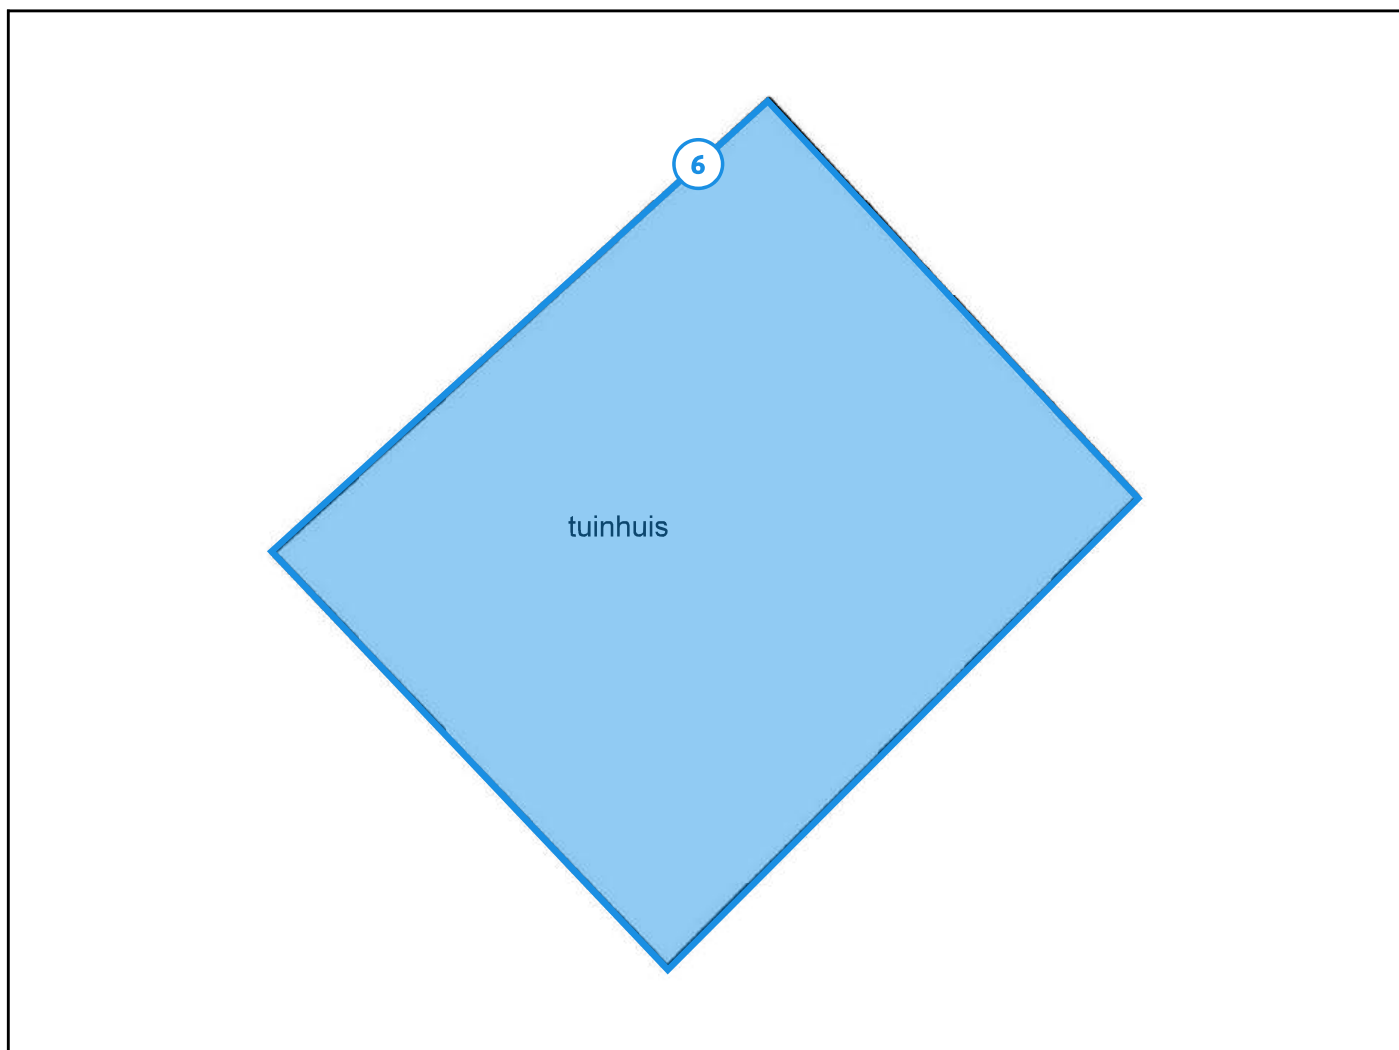
Plan 2.1: tuinhuis

Beschrijving	Type	Actie
6. tuinhuis	Geen asbest	-

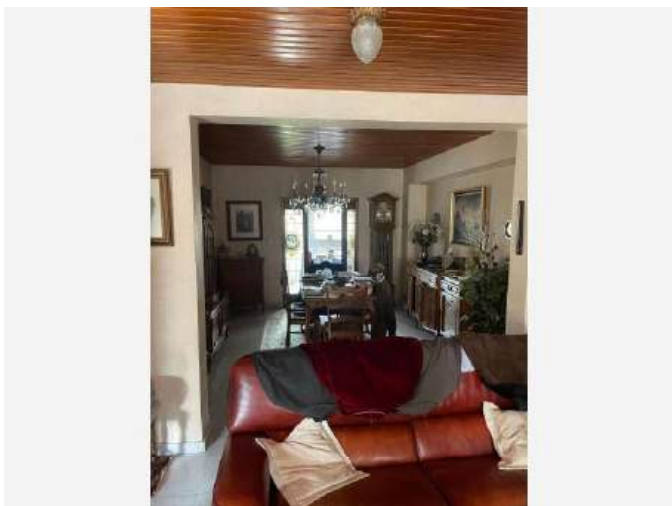
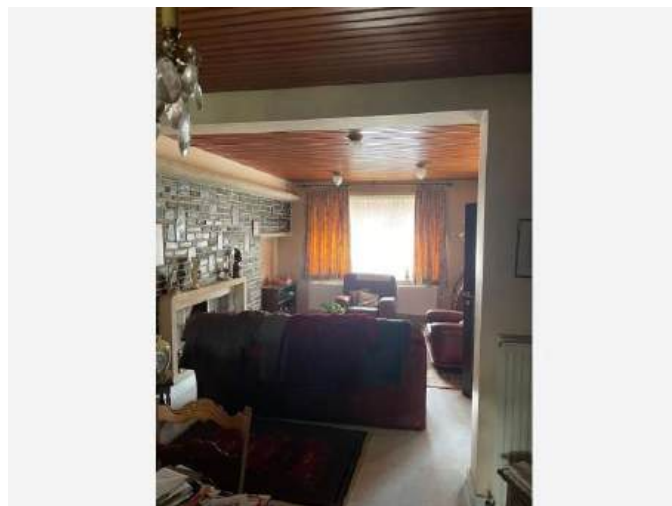
Geen asbest

Beschrijving	living
Omgeving	Binnen
Identificatiemethode	Vaststelling zonder monstername
Destructieve handeling voor identificatie	Nee

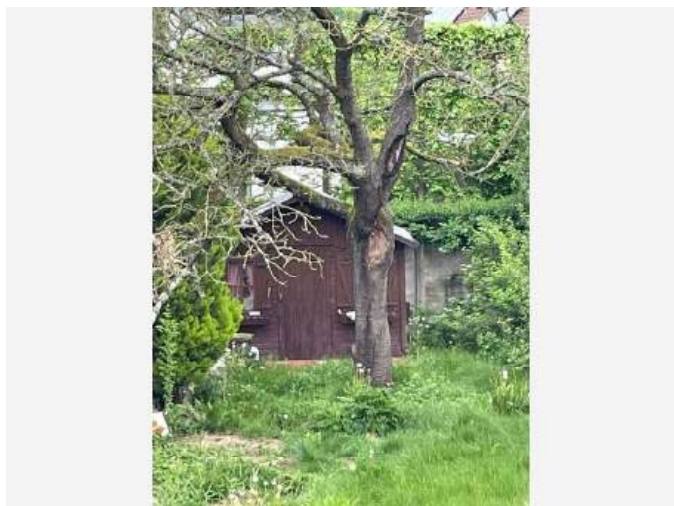
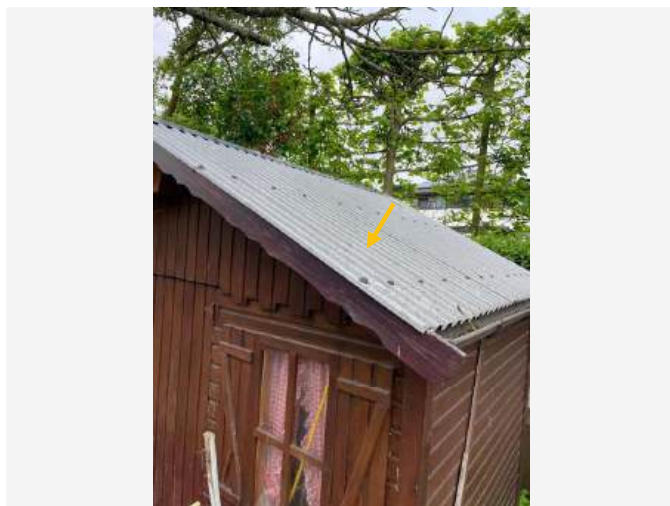
Beschrijving	tuinhuis
Omgeving	Grenst aan binnen- en buitenlucht
Identificatiemethode	Vaststelling zonder monsternamen
Destructieve handeling voor identificatie	Nee

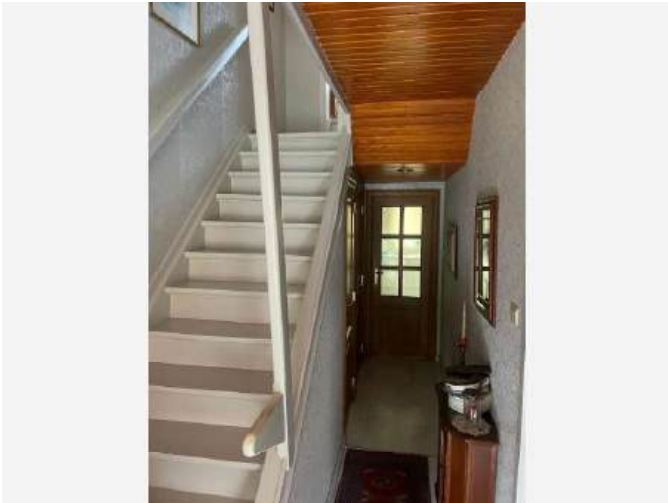
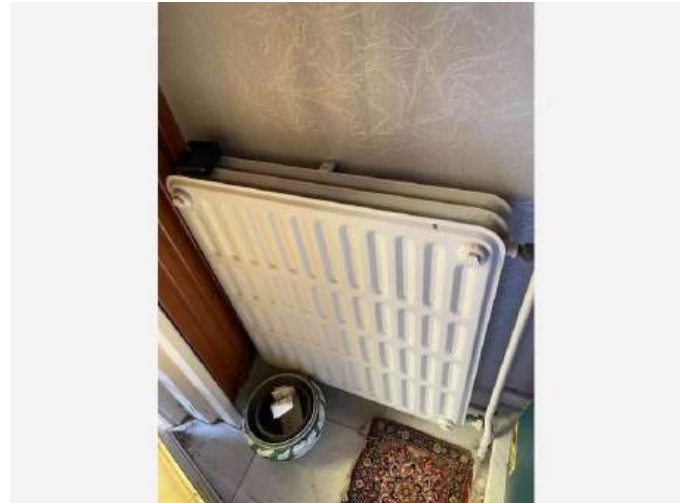
Beschrijving	inkom
Omgeving	Binnen
Identificatiemethode	Vaststelling zonder monstername
Destructieve handeling voor identificatie	Nee

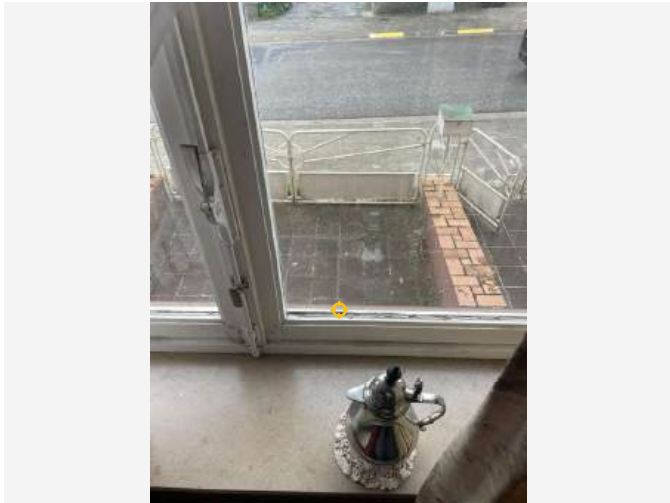
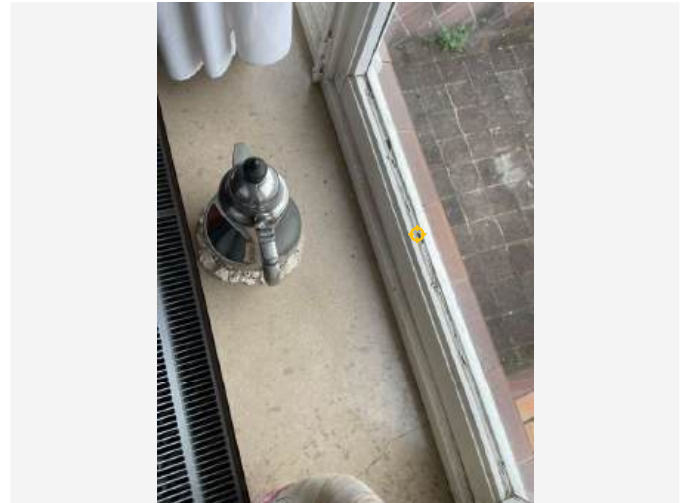
Beschrijving	raam vooraan
Omgeving	Grenst aan binnen- en buitenlucht
Primaire drager	Wandopening verticaal (raam, deur, ...)

Bindmiddel van materiaal	Kitten, mastiek, pasta
Gebondenheid op basis van bindmiddel	Hecht
Hoeveelheid (gewicht - aantal)	• 1,00 kg - 1 stuk
Totaal gewicht	1,00 kg
Identificatiemethode	Vaststelling met monstername
Destructieve handeling voor identificatie	Nee

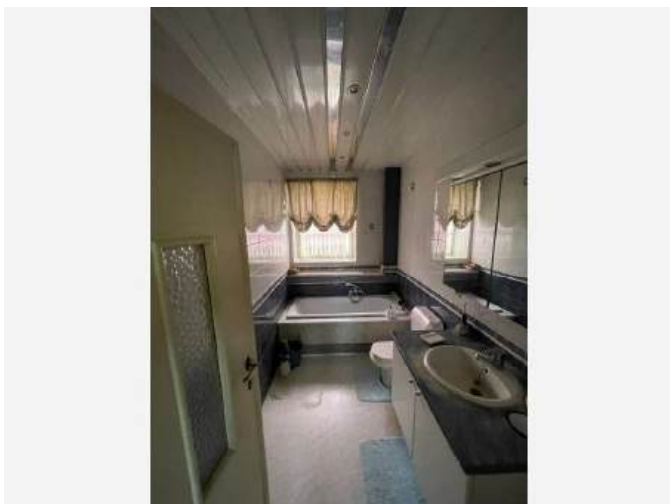
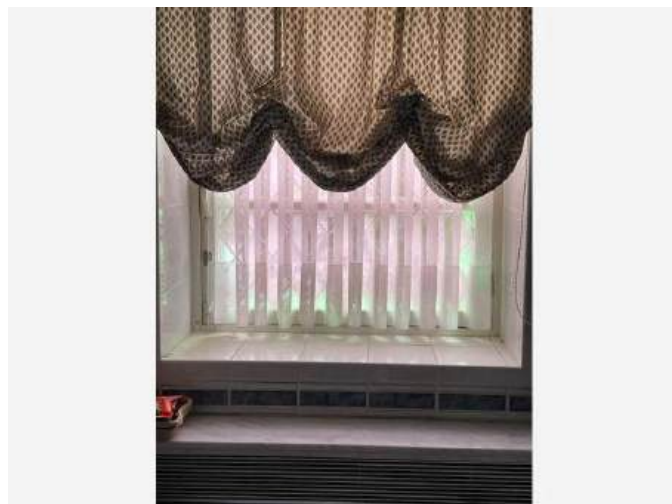
Beschrijving	badkamer
Omgeving	Binnen
Identificatiemethode	Vaststelling zonder monsternamen
Destructieve handeling voor identificatie	Nee

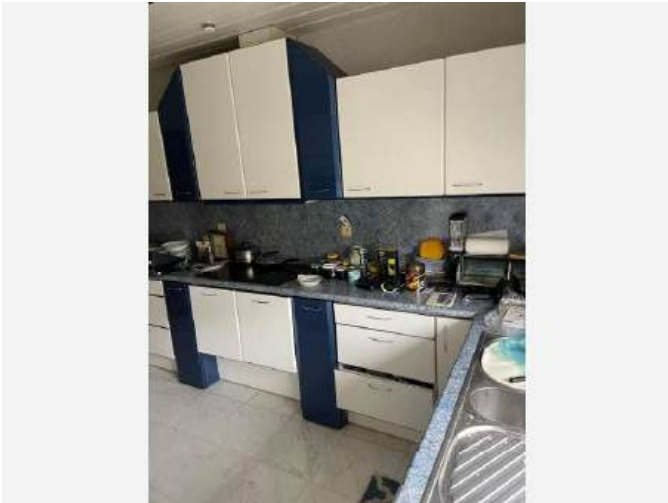
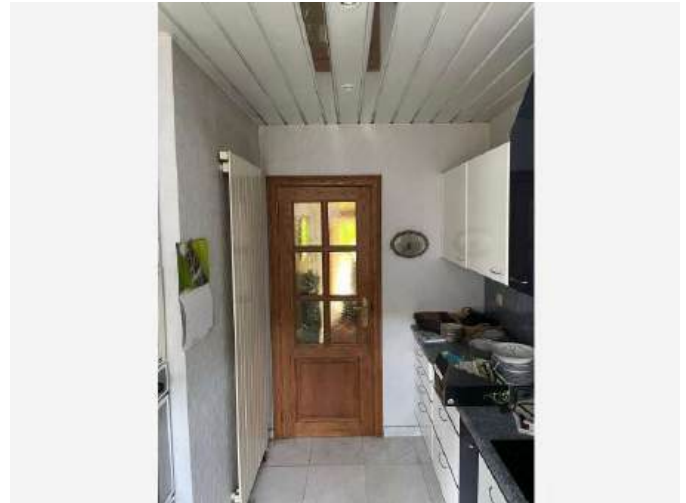
Beschrijving	keuken
Omgeving	Binnen
Identificatiemethode	Vaststelling zonder monstername
Destructieve handeling voor identificatie	Nee

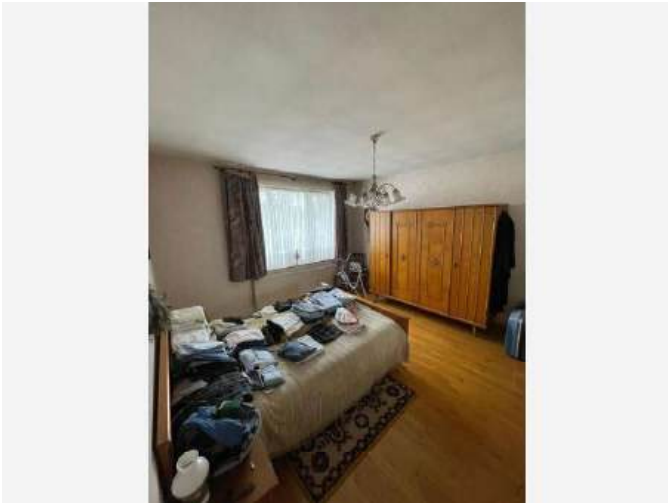
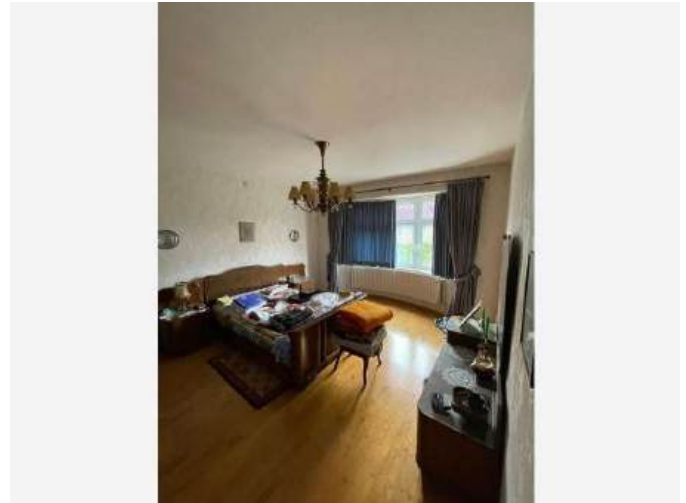
Beschrijving	slaapkamer 1, 2
Omgeving	Binnen
Identificatiemethode	Vaststelling zonder monsternamen
Destructieve handeling voor identificatie	Nee

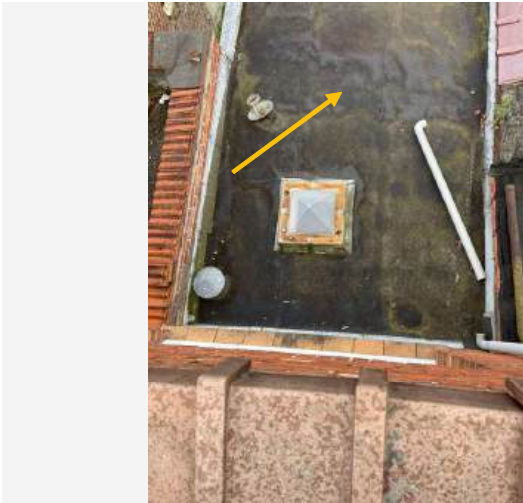
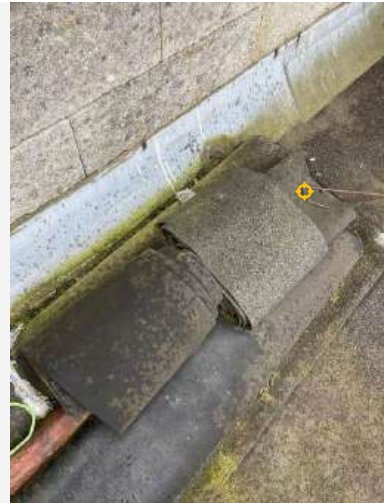
Beschrijving	roofing
Omgeving	Buiten
Primaire drager	Plat dak
Bindmiddel van materiaal	Bitumen (roofing, teer, asfalt)

Gebondenheid op basis van bindmiddel	Hecht
Hoeveelheid (oppervlakte - aantal)	• 80,00 m ² - 1 stuk
Totale oppervlakte	80,00 m ²
Identificatiemethode	Vaststelling met monstername
Destructieve handeling voor identificatie	Nee
