Asbestinventarisatetest

Brusselsesteenweg 173, 1730 Asse

Attestnummer : 20230208-000181.000

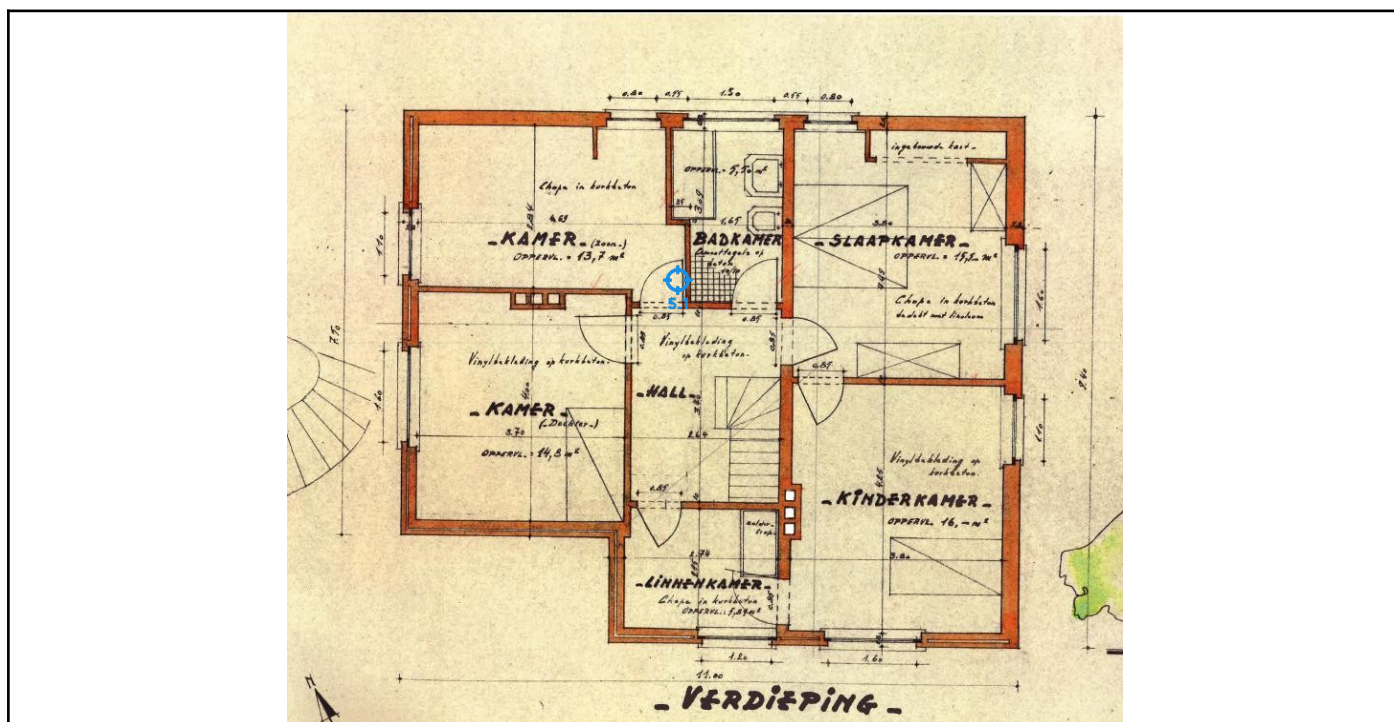
Plan 1.4: Verdieping +1

Beschrijving	Type	Actie
5. Pleisterwerk wooneenheid - Muren - S1	Geen asbest	-
5.1 Code: 001	Mengmonster	-

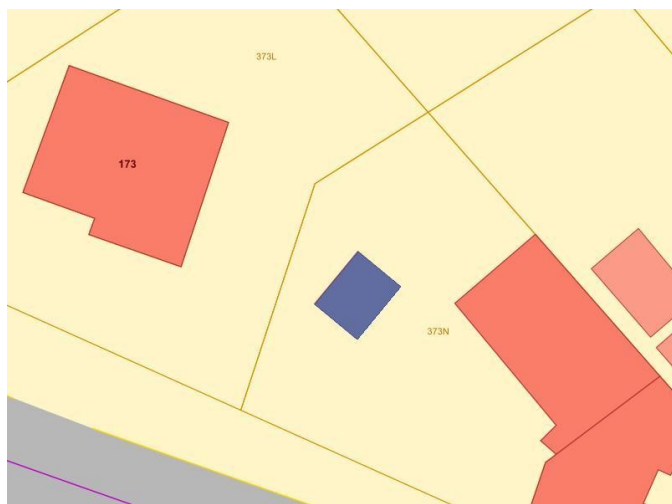
Zone 2: Bijgebouw

1 **Asbestmateriaal**

Beschrijving	Type	Actie
2. Golfplaten dak - Tuinhuis & houthok	Asbestmateriaal	Verwijderen

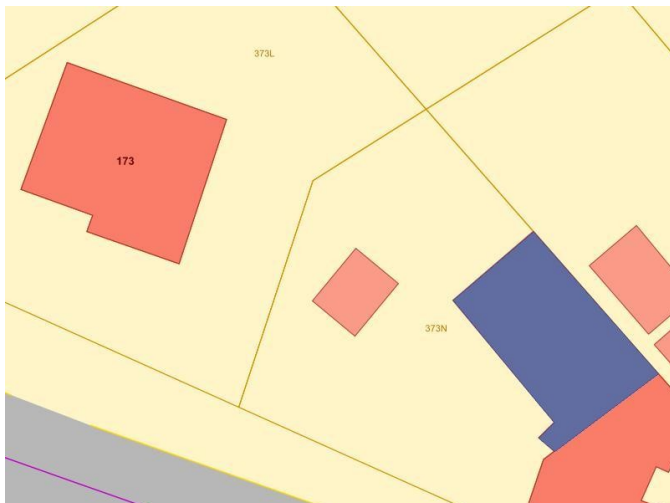
Zone 3: Hoofdgebouw

1 **Asbestmateriaal**
