Asbestinventarisatetest

Widdingenstraat 2, 3830 Wellen

Attestnummer : 20240320-000506.000

Niet-asbestveilig

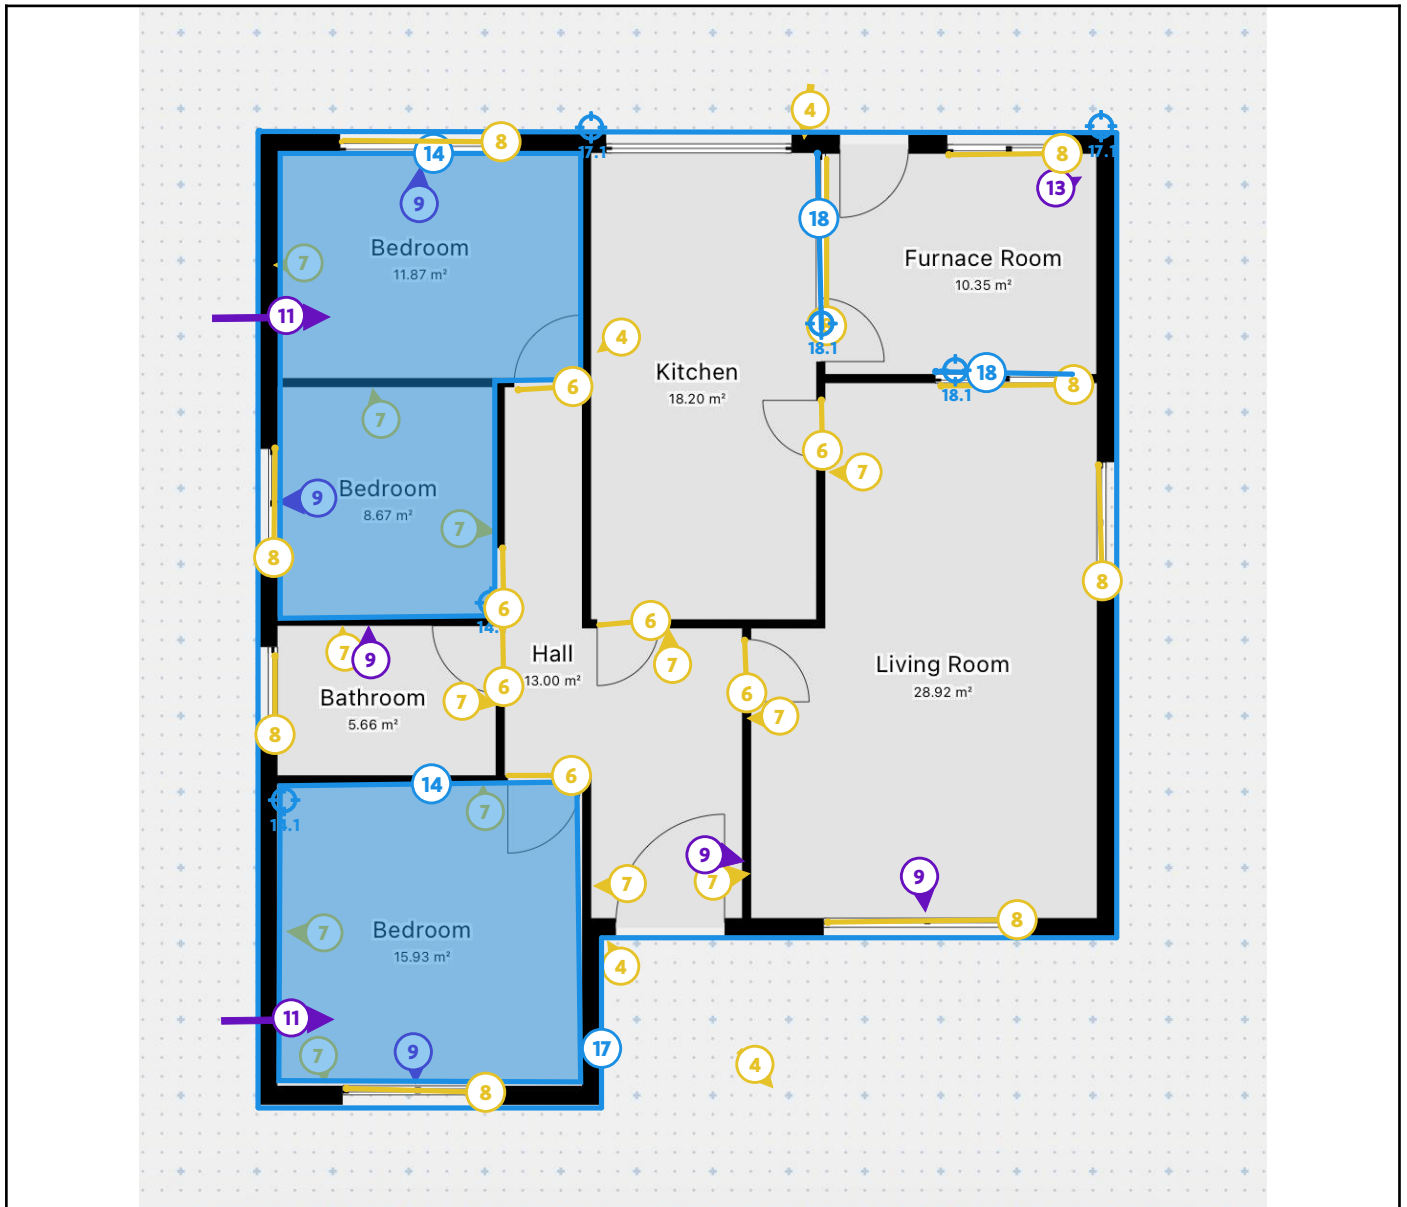
Plan 1.1: Gelijkvloers

Beschrijving	Type	Actie
4. Cement steunpilaar/regenwaterafvoer	Asbestmateriaal	Zorgvuldig beheren
6. Massal deurorpels	Asbestmateriaal	Zorgvuldig beheren
7. Bakeliet schakelmateriaal & radiatorknoppen	Asbestmateriaal	Zorgvuldig beheren
8. Massal vensterbanken	Asbestmateriaal	Zorgvuldig beheren
9. Packing radiatoren	Advies	-

11. Vloerzeilen	Advies	-
13. Koord / pakking ketel	Advies	-
14. Zwarte lijmlaag onder vloerzeil	Geen asbest	-
14.1 Code: M5	Puntmonster	-
17. Crepi buitenmuren	Geen asbest	-
17.1 Code: M1	Mengmonster	-
18. Stopverf binnenramen	Geen asbest	-
18.1 Code: M4	Mengmonster	-

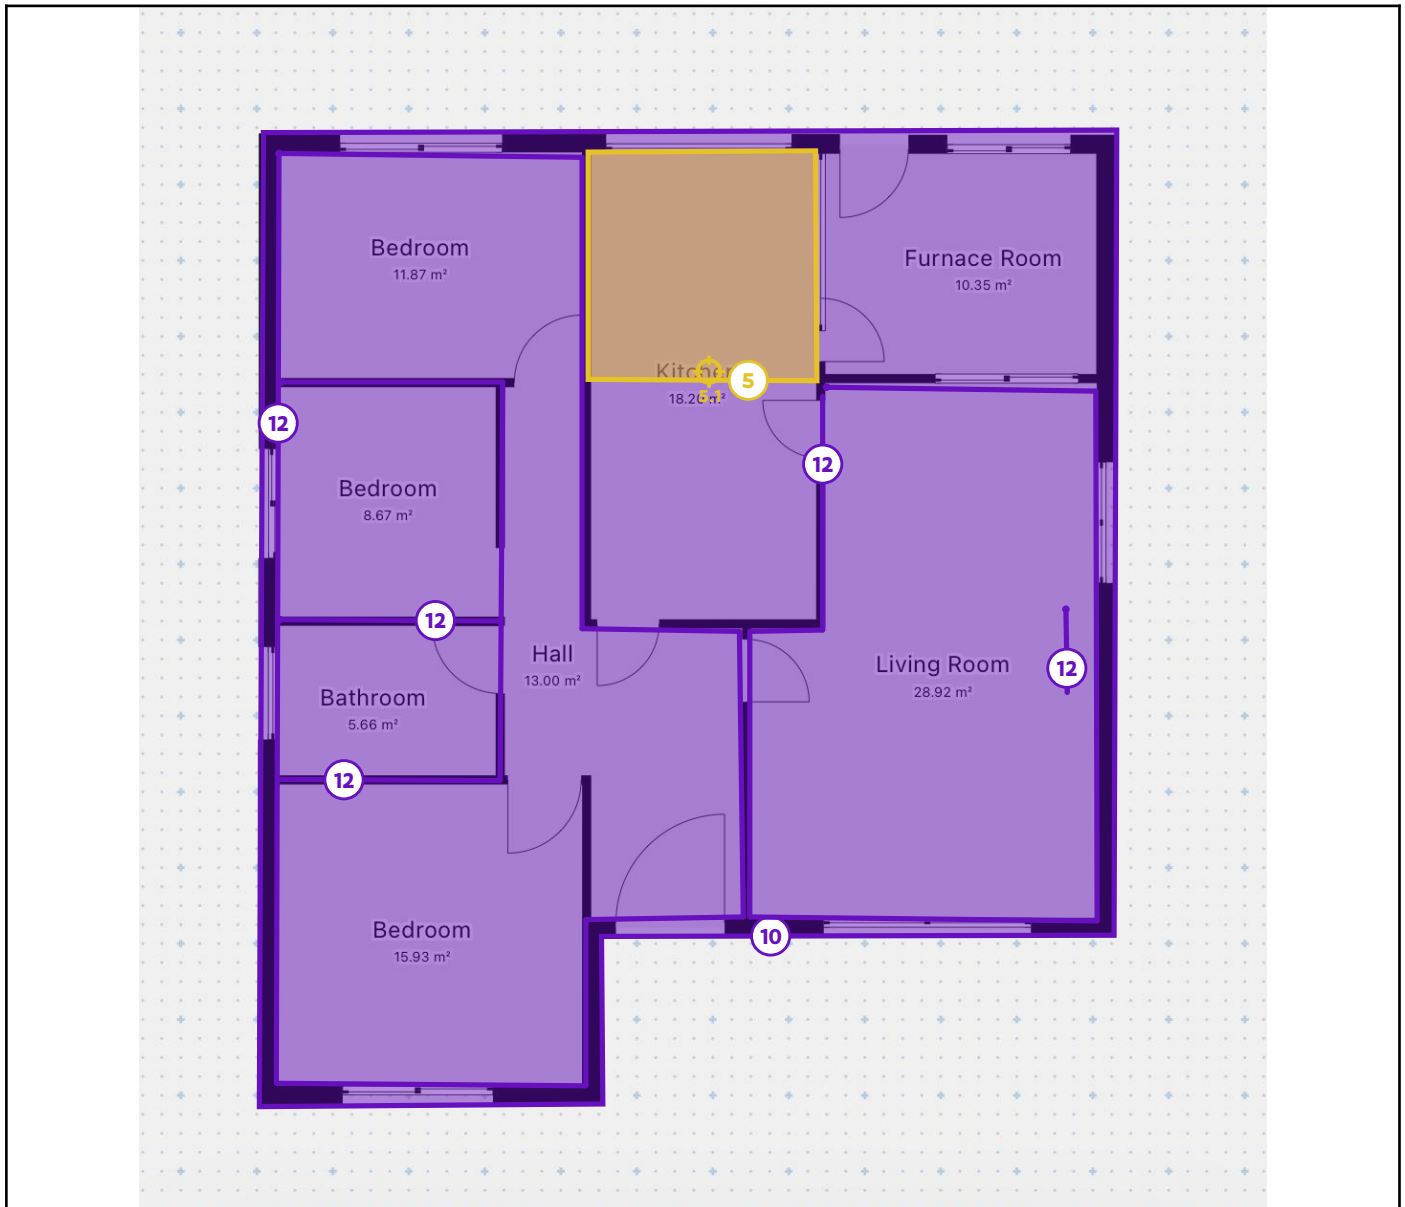
Plan 1.2: Gelijkvloers - wanden & plafonds

Beschrijving	Type	Actie
5. Plafondpanelen keuken	Asbestmateriaal	Zorgvuldig beheren
5.1 Code: M6	Puntmonster	-
10. Bekleding wanden & plafonds	Advies	-
12. Tegellijm	Advies	-

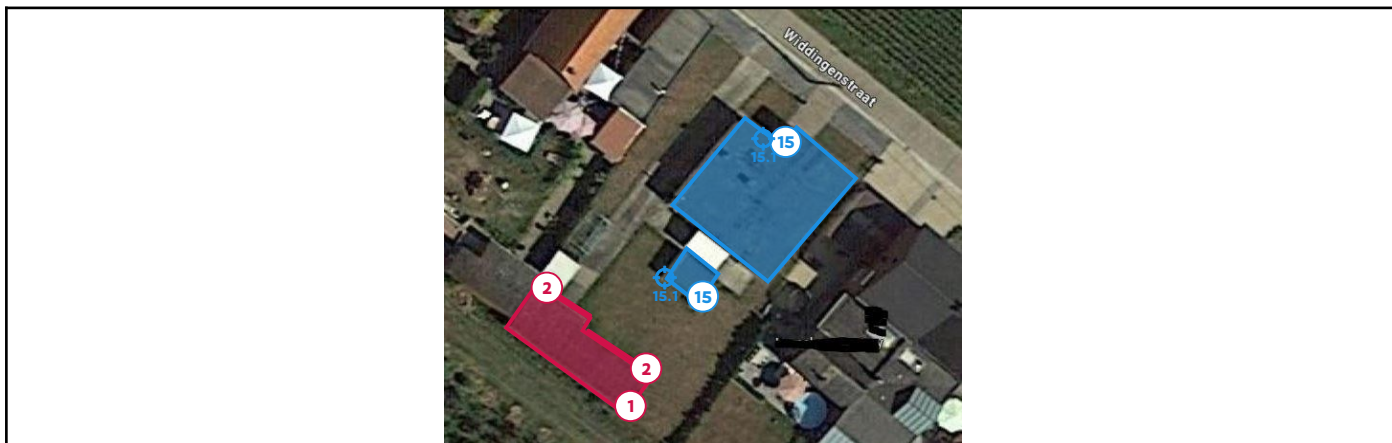
Plan 1.3: Dakenplan

Beschrijving	Type	Actie
1. Golfplaten daken	Asbestmateriaal	Dringend verwijderen
2. Slib in dakgoot	Asbestmateriaal	Dringend verwijderen
15. Roofing plat dak	Geen asbest	-
15.1 Code: M2	Puntmonster	-

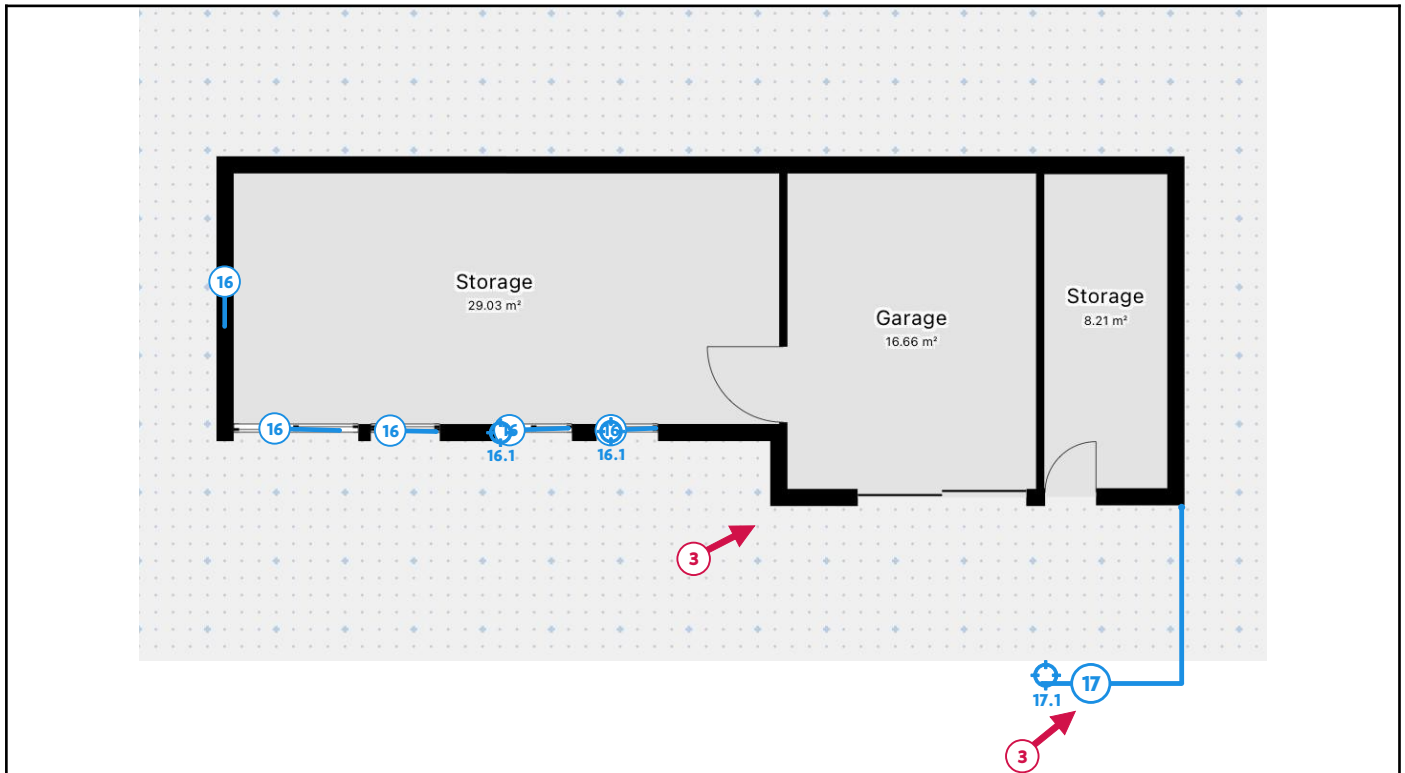
Plan 3.1: Tuinberging

Beschrijving	Type	Actie
3. Losliggende golfplaten en rookgaskanaal	Asbestmateriaal	Dringend verwijderen
16. Kit/mastiek ramen tuinberging	Geen asbest	-
16.1 Code: M3	Puntmonster	-
17. Crepi buitenmuren	Geen asbest	-
17.1 Code: M1	Mengmonster	-

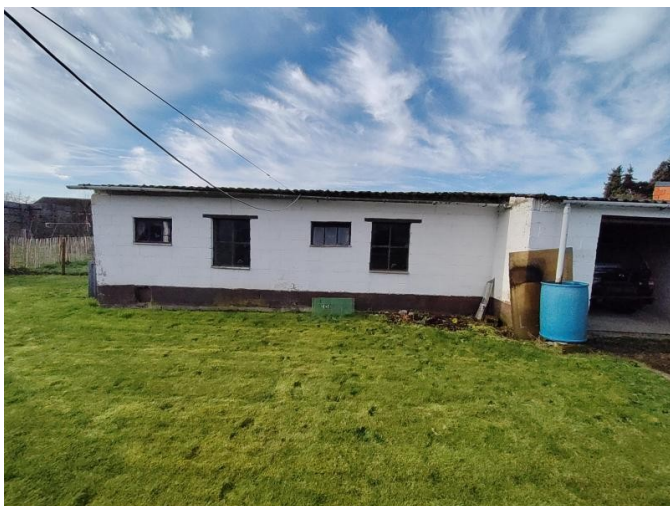
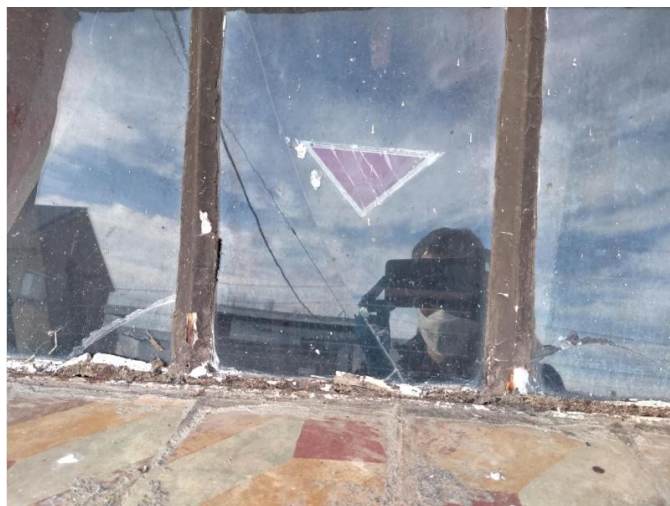
Fiche 16: Kit/mastiek ramen tuinberging

Geen asbest

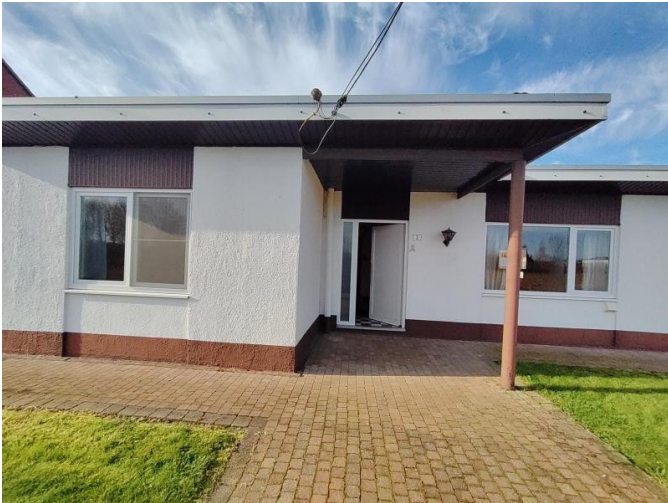
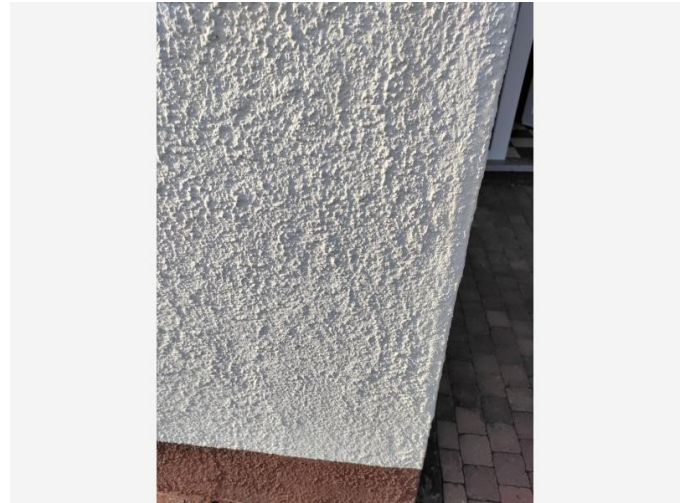
Fiche 17: Crepi buitenmuren

Geen asbest

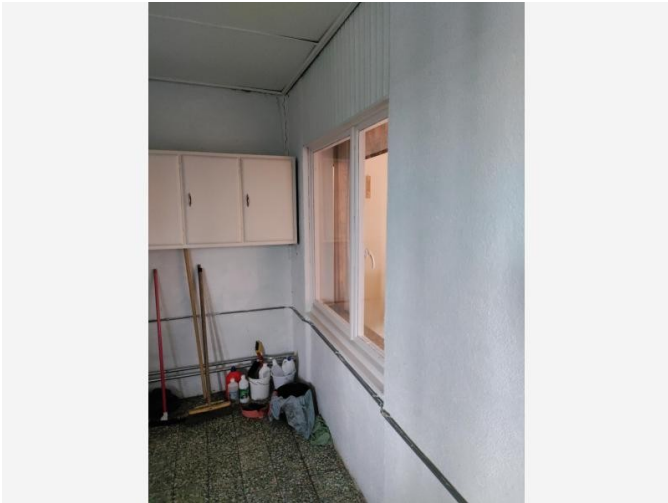
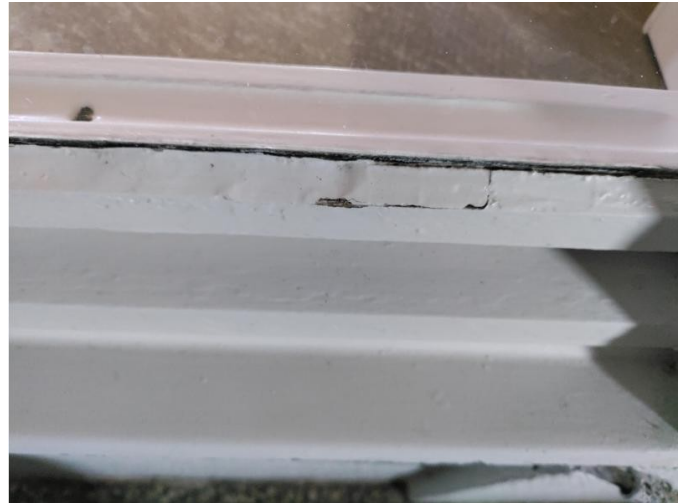
Fiche 18: Stopverf binnenramen

Geen asbest
