Asbestinventarisatetest

Aardbruggenstraat 92, 3570 Alken

Attestnummer : 20230305-000100.000

Uitgegeven op : 05.03.2023

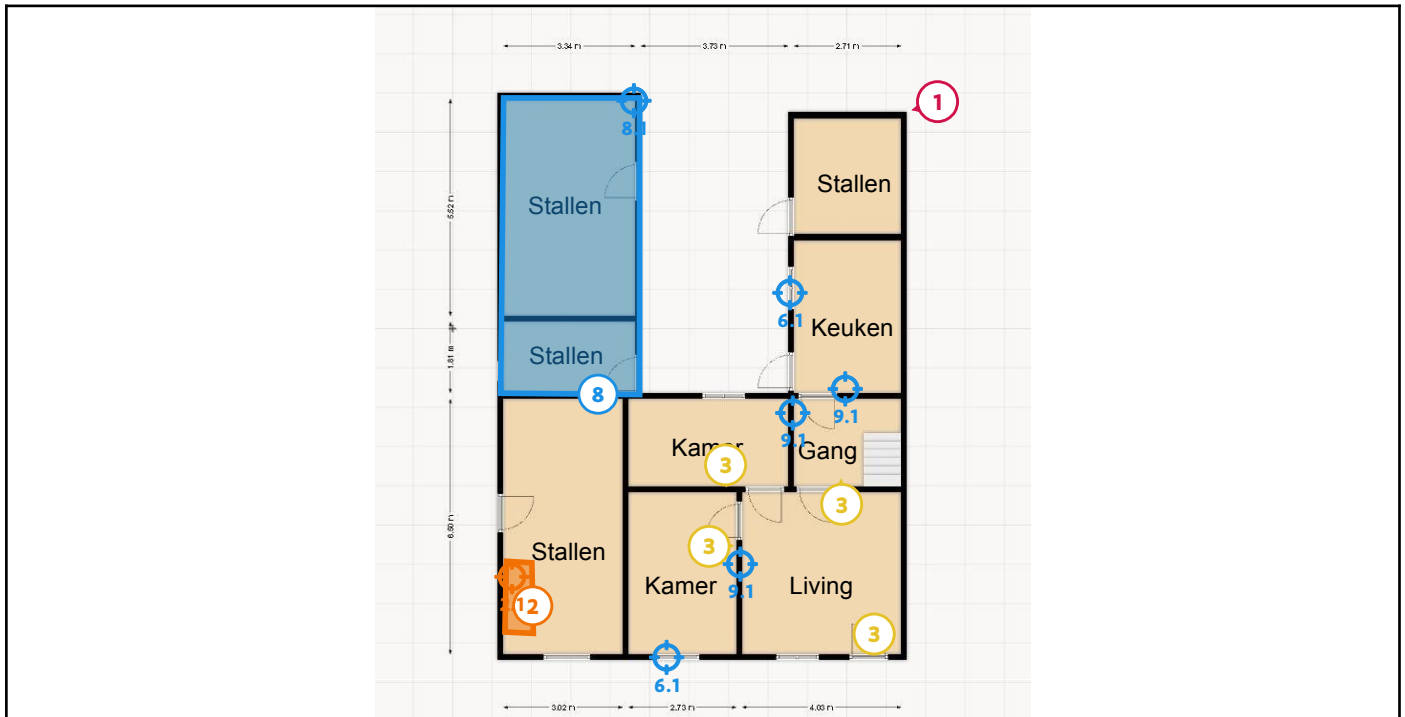
Plan 1.1: Gelijkvloers

Beschrijving	Type	Actie
1. Stuk golfplaat	Asbestmateriaal	Dringend verwijderen
2. Cementplaten stallen	Asbestmateriaal	Verwijderen
2.1 Code: M7	Puntmonster	-
3. Bakeliet schakelaars	Asbestmateriaal	Zorgvuldig beheren
6. Mastiek ramen	Geen asbest	-
6.1 Code: M8	Puntmonster	-
8. Dakpannen schuur	Geen asbest	-
8.1 Code: M6	Puntmonster	-
9. Pleisterwerk	Geen asbest	-
9.1 Code: M11	Mengmonster	-

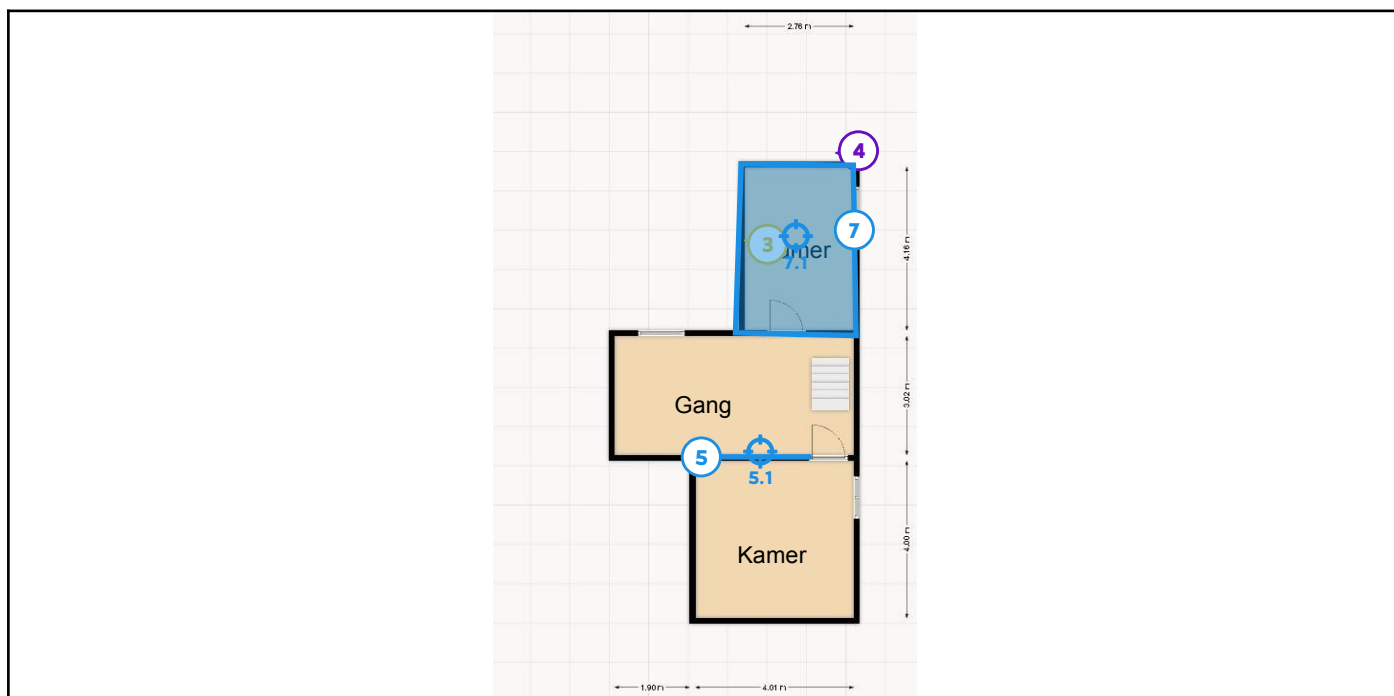
Plan 1.2: 1ste verdieping

Beschrijving	Type	Actie
3. Bakeliet schakelaars	Asbestmateriaal	Zorgvuldig beheren
4. Schoorsteen	Beperking	-
5. Voegsel	Geen asbest	-
5.1 Code: M10	Puntmonster	-
7. Vloerzeil	Geen asbest	-
7.1 Code: M9	Puntmonster	-
