Asbestinventarisatetest

Hernerweg 130, 3730 Hoeselt

Attestnummer : 20240502-000282.000

Uitgegeven op : 02.05.2024

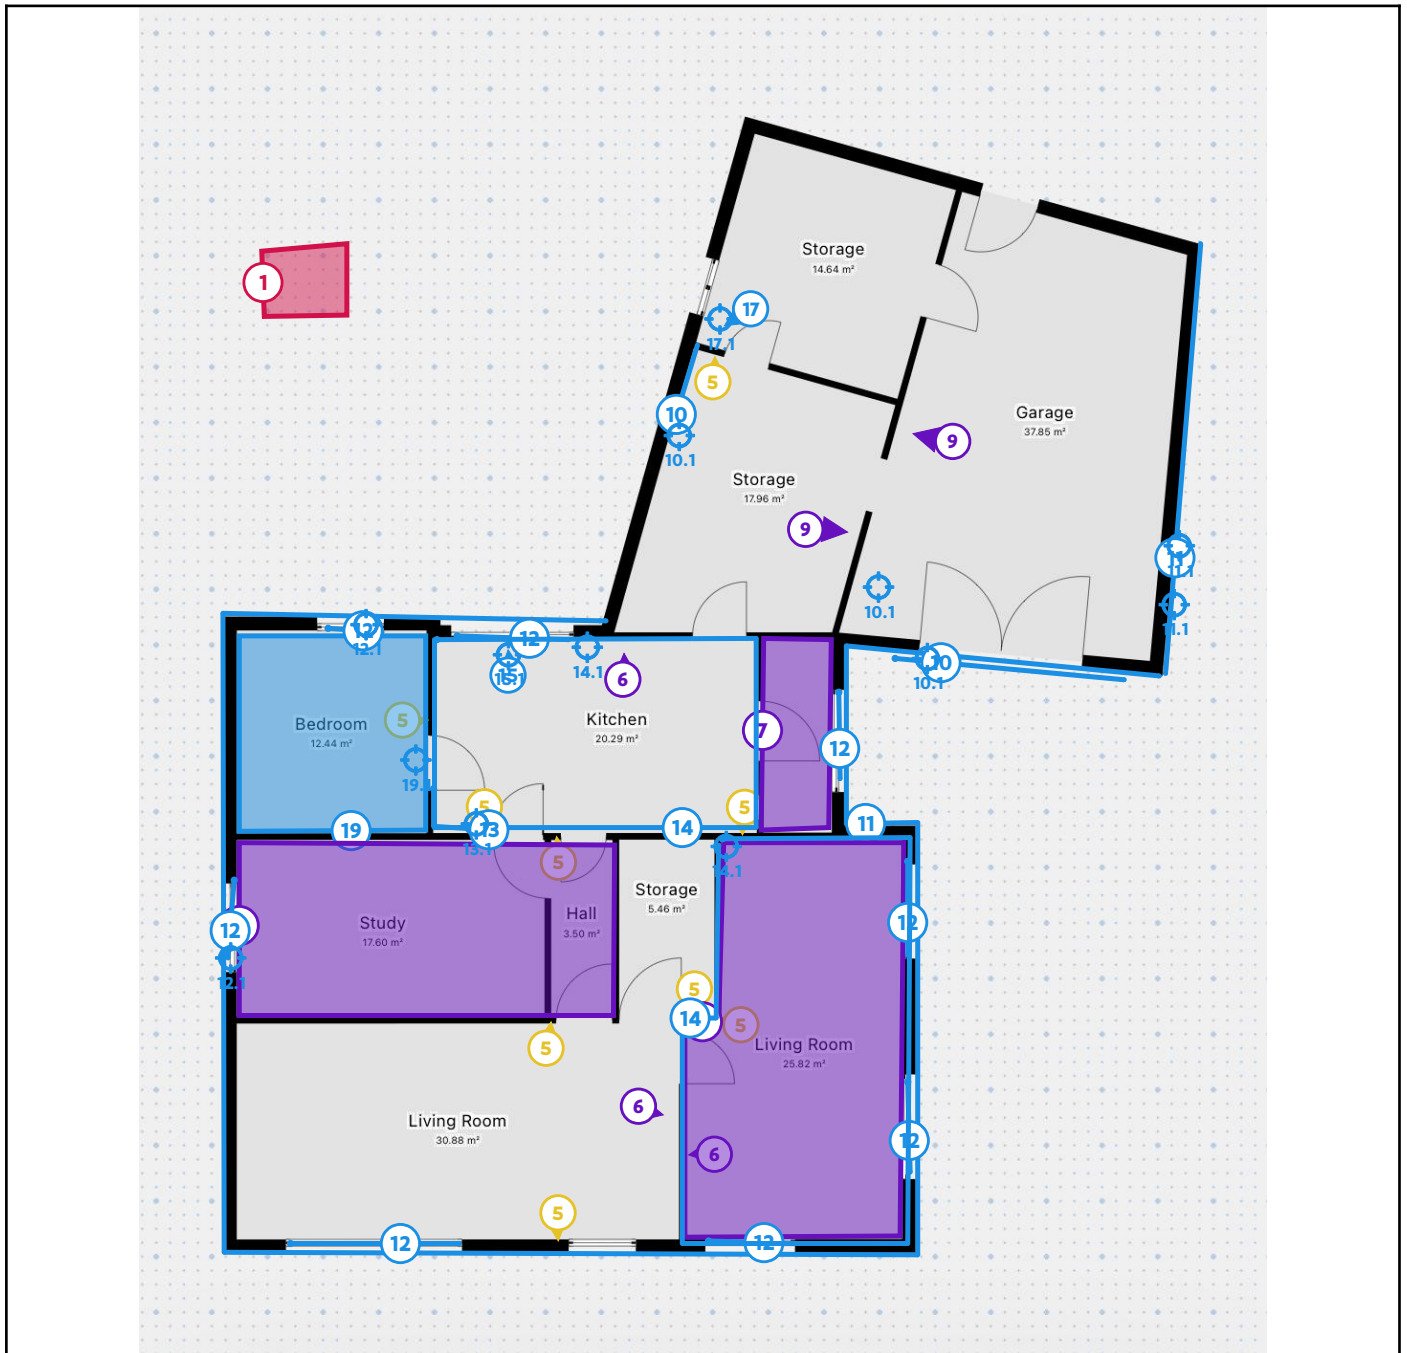
Plan 1.1: Gelijkvloers

Beschrijving	Type	Actie
1. Losliggende stukken asbestcement	Asbestmateriaal	Dringend verwijderen
5. Bakeliet elektro	Asbestmateriaal	Zorgvuldig beheren
6. Koorden mazoutkachels	Advies	-

7. Niet asbestverdachte vloerzeilen	Advies	-
9. Koord / pakking mazouttank	Advies	-
10. Roofing tegen muur	Geen asbest	-
10.1 Code: M9	Puntmonster	-
11. Crepi buitenmuren	Geen asbest	-
11.1 Code: M6	Mengmonster	-
12. Stopverf ramen	Geen asbest	-
12.1 Code: M7	Mengmonster	-
13. Wandzeil / behang keuken	Geen asbest	-
13.1 Code: M3	Puntmonster	-
14. Tegellijm plinten	Geen asbest	-
14.1 Code: M2	Puntmonster	-
15. Gootsteenisolatie keuken	Geen asbest	-
15.1 Code: M4	Puntmonster	-
17. Afvoerbuis	Geen asbest	-
17.1 Code: M8	Puntmonster	-
19. Vloerzeil slaapkamer	Geen asbest	-
19.1 Code: M5	Puntmonster	-

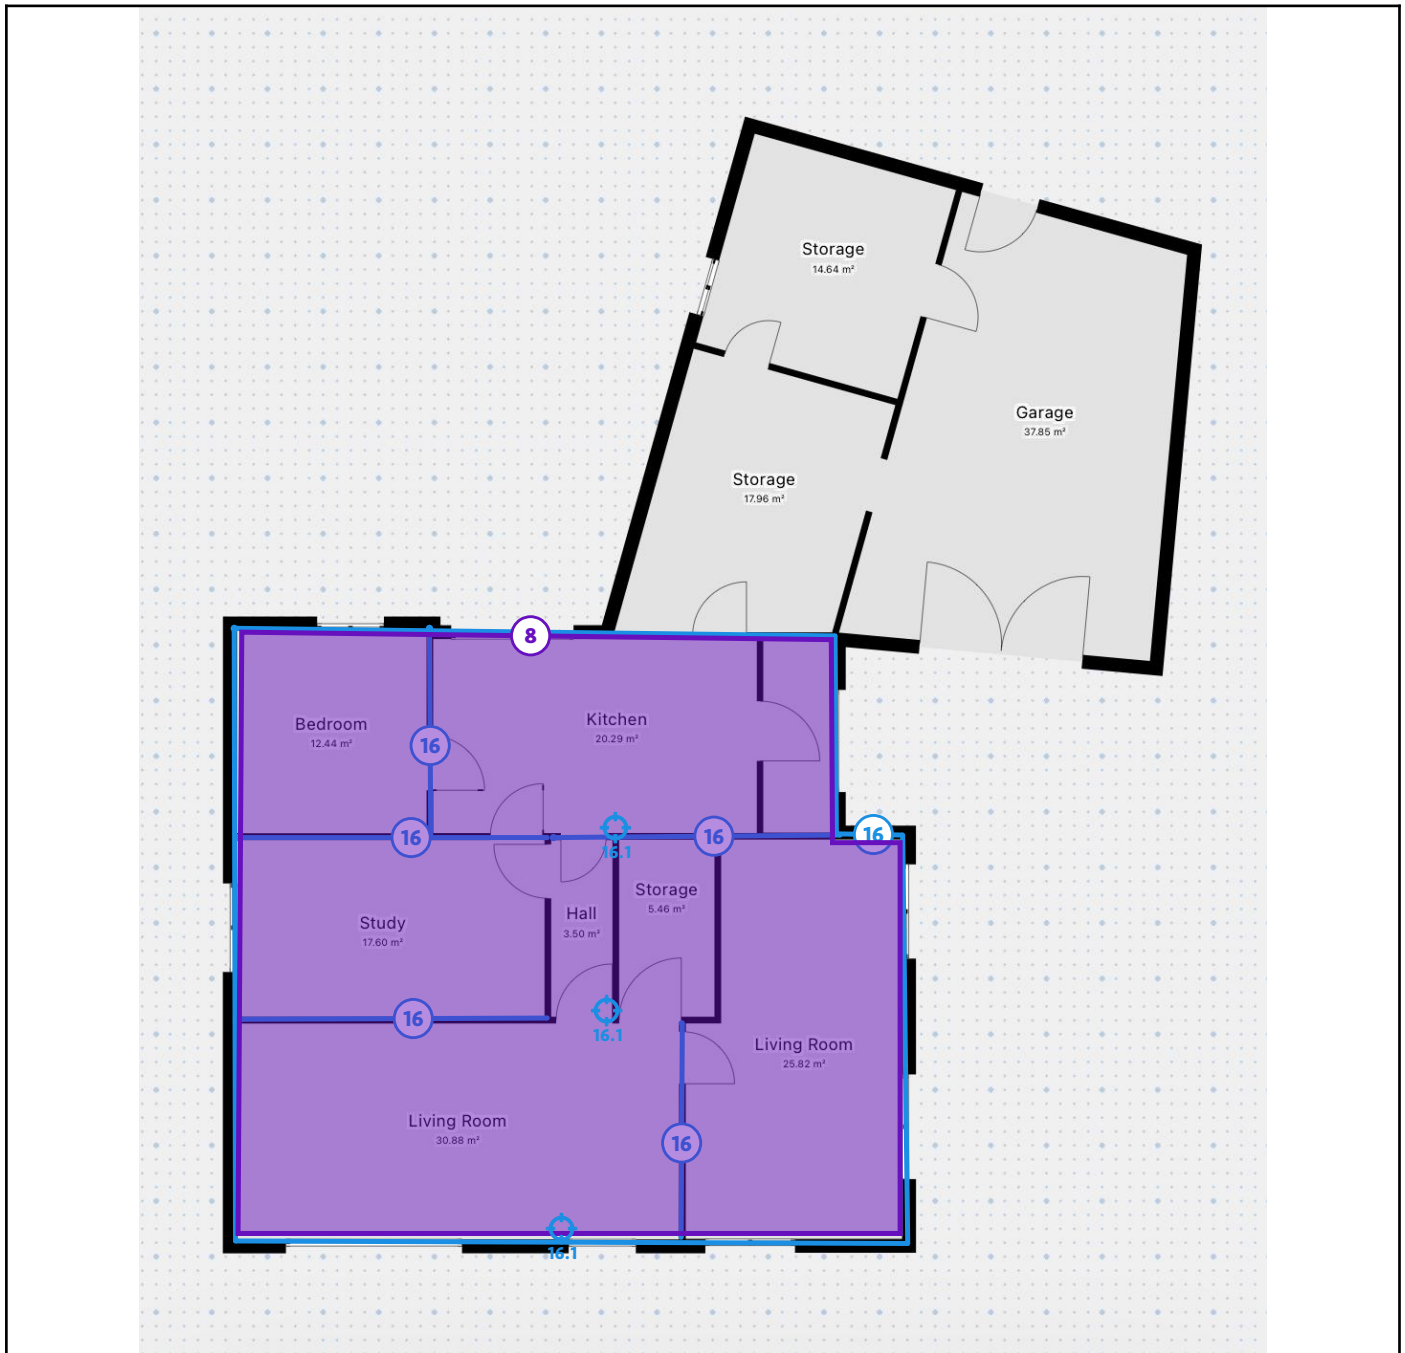
Plan 1.2: Gelijkvloers - wanden & plafonds

Beschrijving	Type	Actie
8. Pleisterwerk plafonds	Advies	-
16. Pleisterwerk wanden	Geen asbest	-
16.1 Code: M1	Mengmonster	-

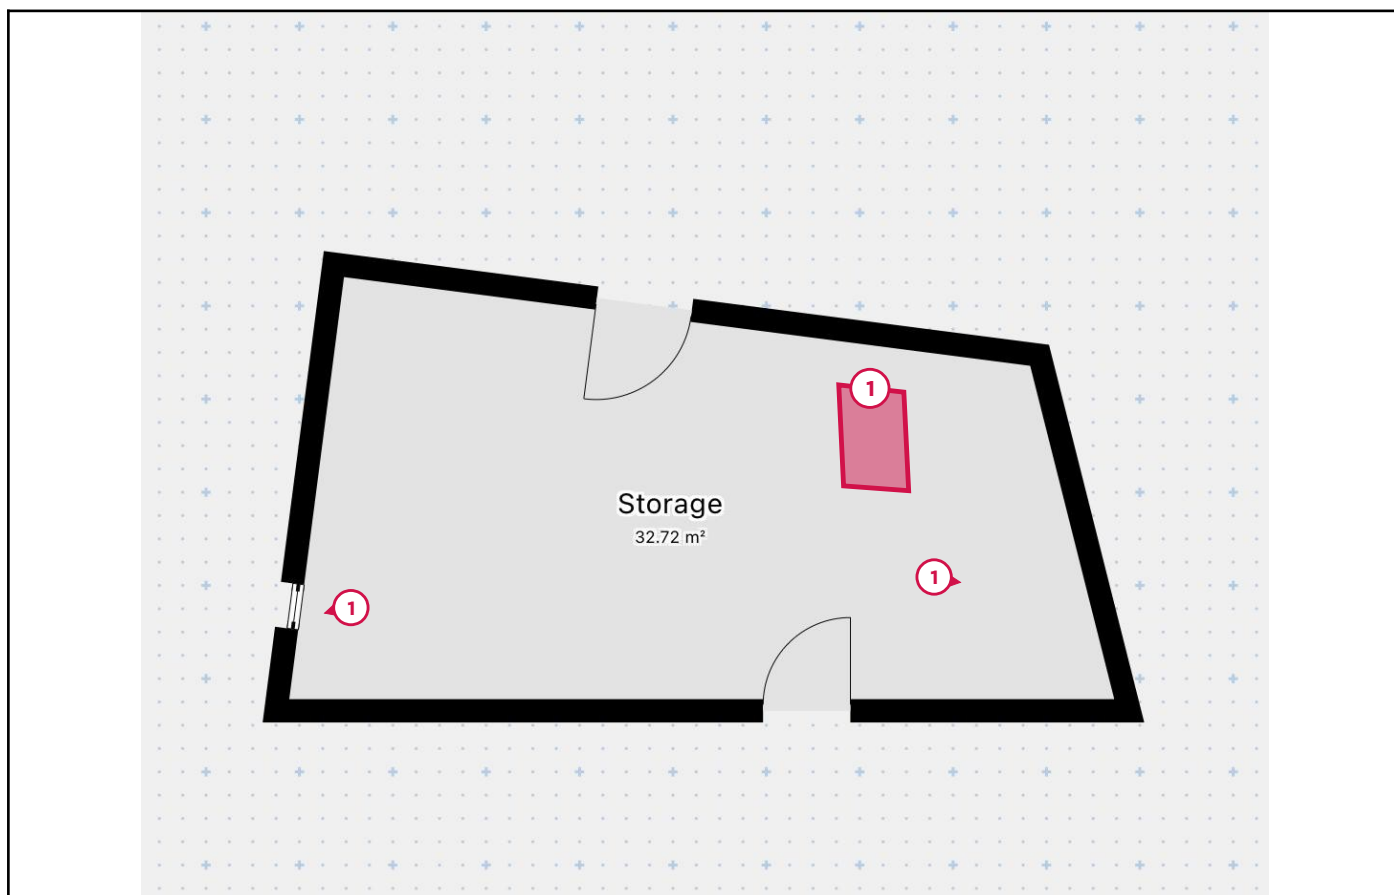
Plan 1.3: Achterbouw

Beschrijving	Type	Actie
1. Losliggende stukken asbestcement	Asbestmateriaal	Dringend verwijderen

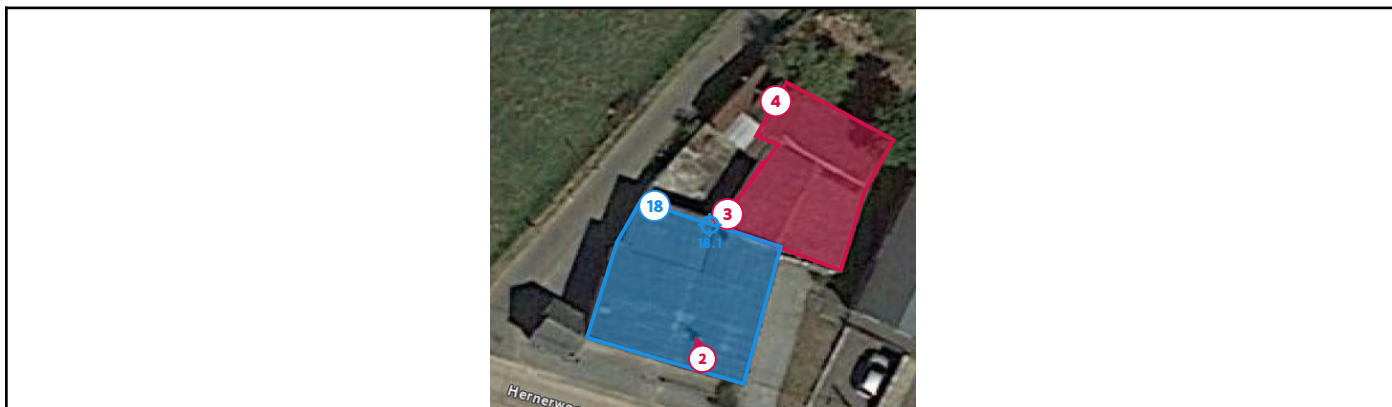
Plan 1.4: Dakenplan

Beschrijving	Type	Actie
2. Rookgaskanalen	Asbestmateriaal	Dringend verwijderen
3. Slib in dakgoot	Asbestmateriaal	Dringend verwijderen
4. Golfplaten daken	Asbestmateriaal	Dringend verwijderen
18. Roofing plat dak	Geen asbest	-
18.1 Code: M10	Puntmonster	-
