Asbestinventarisatetest

Romershovenstraat 166, 3730 Hoeselt

Attestnummer : **20240429-000559.001**

Uitgegeven op : **29.04.2024**

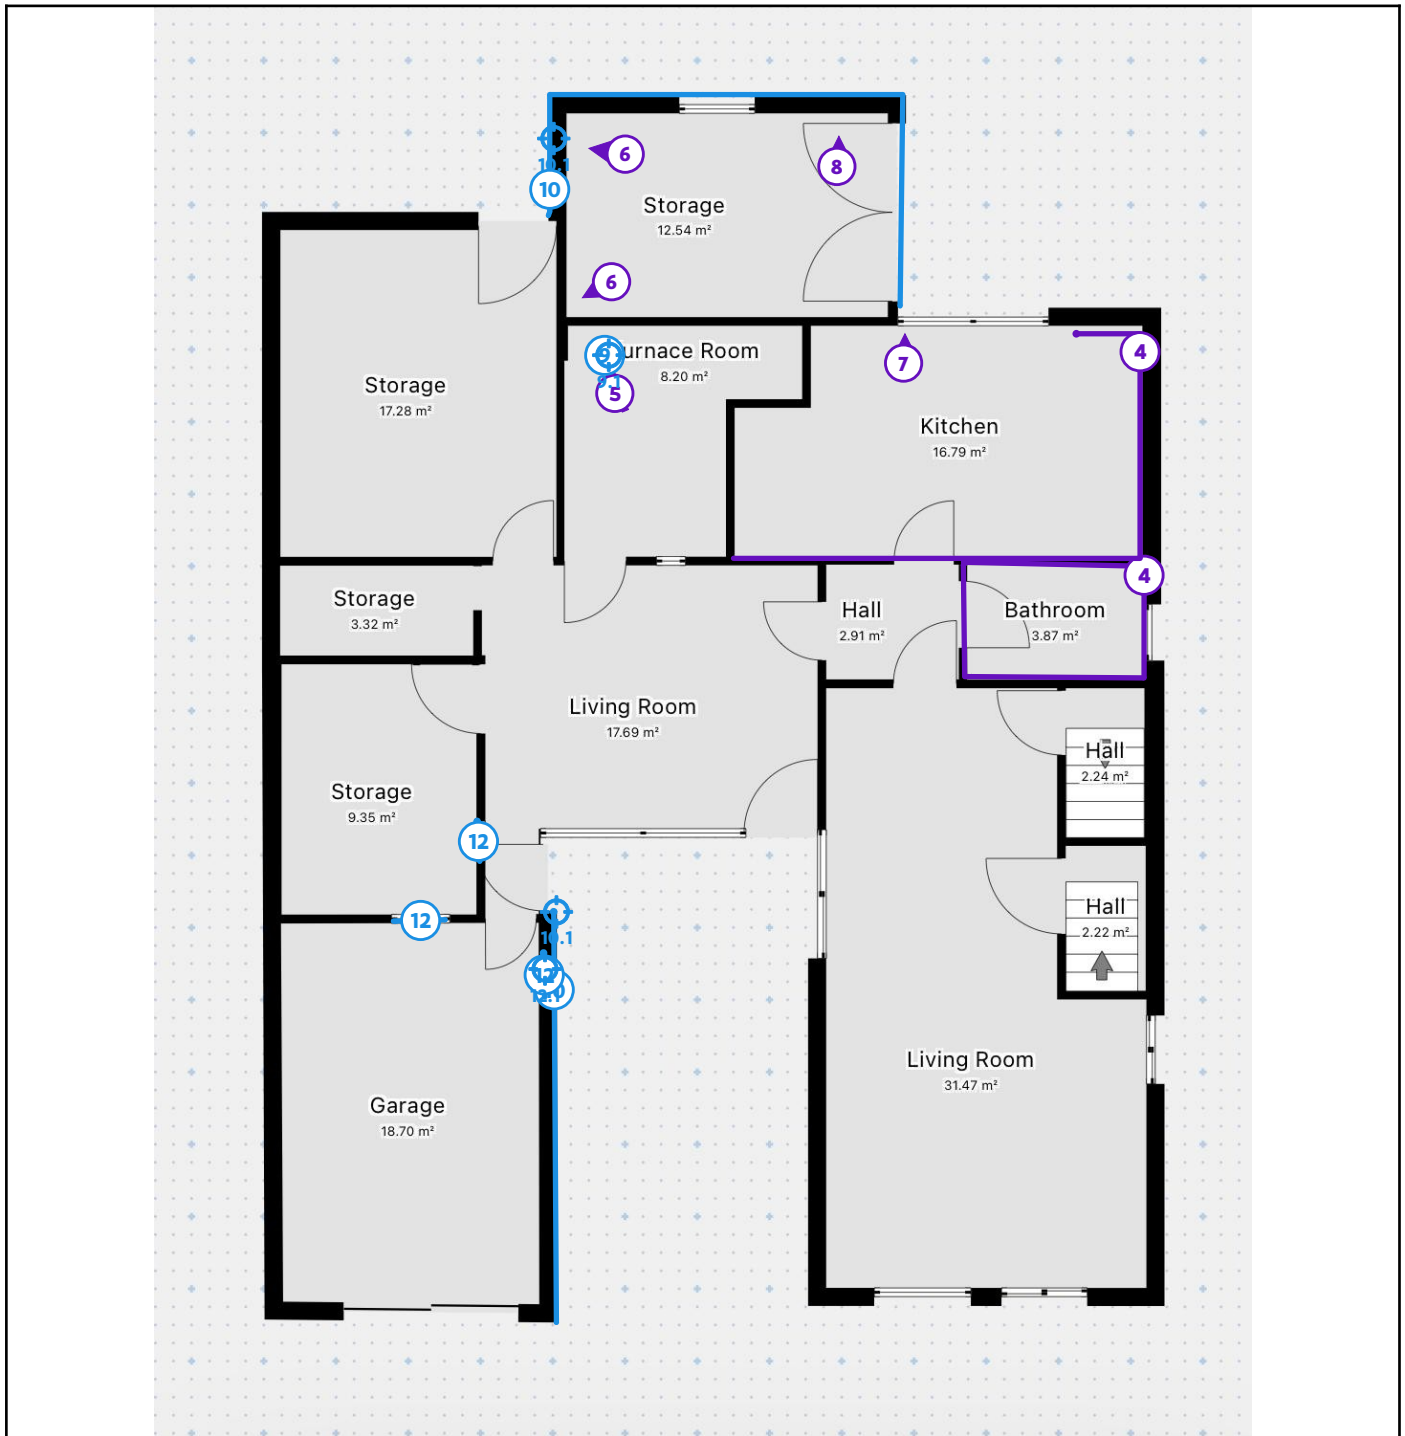
Plan 1.2: Gelijkvloers

Beschrijving	Type	Actie
4. Tegellijm	Advies	-
5. Recente mazoutketel	Advies	-

6. Koord / pakking mazouttank	Advies	-
7. Gootsteenisolatie van 2003	Advies	-
8. Gresbuis in opslagruimte	Advies	-
9. Roetluikje	Geen asbest	-
9.1 Code: M5	Puntmonster	-
10. Crepi buitenmuren	Geen asbest	-
10.1 Code: M4	Mengmonster	-
12. Stopverf ramen	Geen asbest	-
12.1 Code: M3	Mengmonster	-

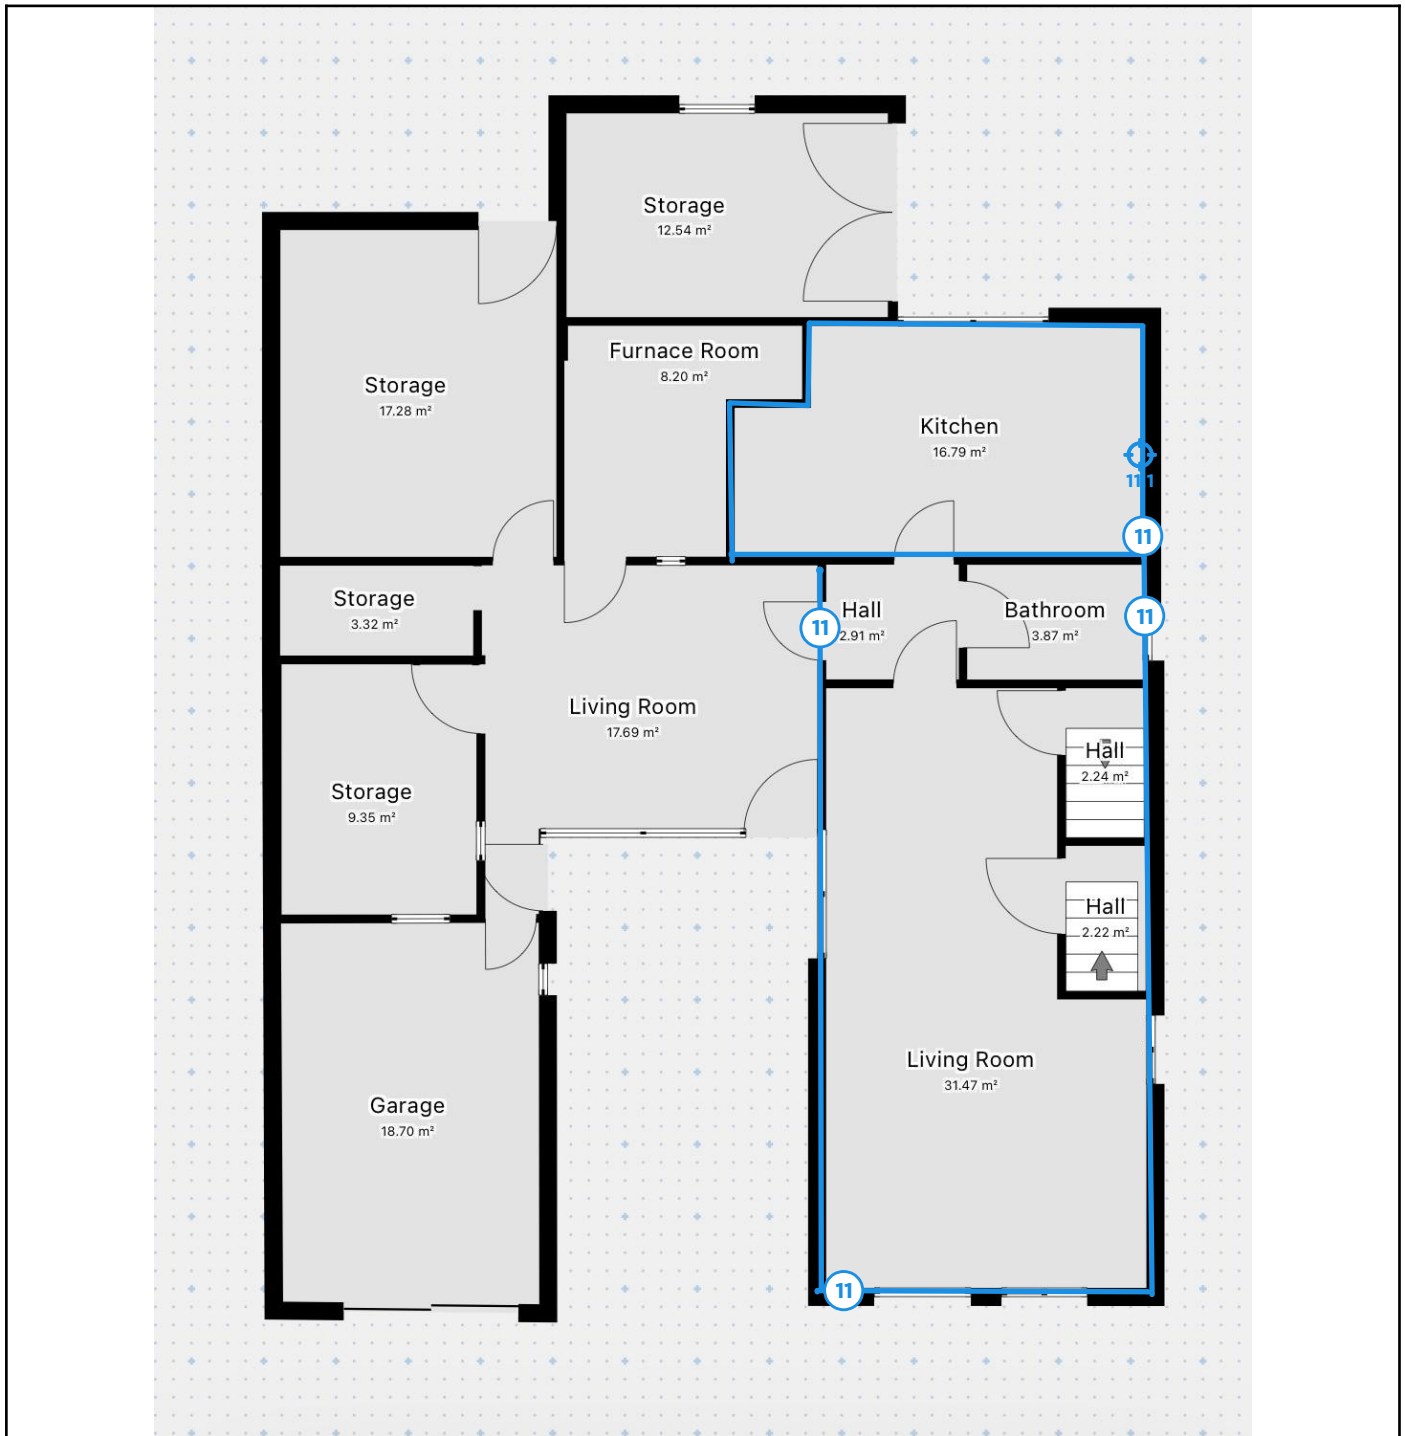
Plan 1.3: Gelijkvloers - wanden & plafonds

Beschrijving	Type	Actie
11. Pleisterwerk wanden	Geen asbest	-
11.1 Code: M1	Mengmonster	-

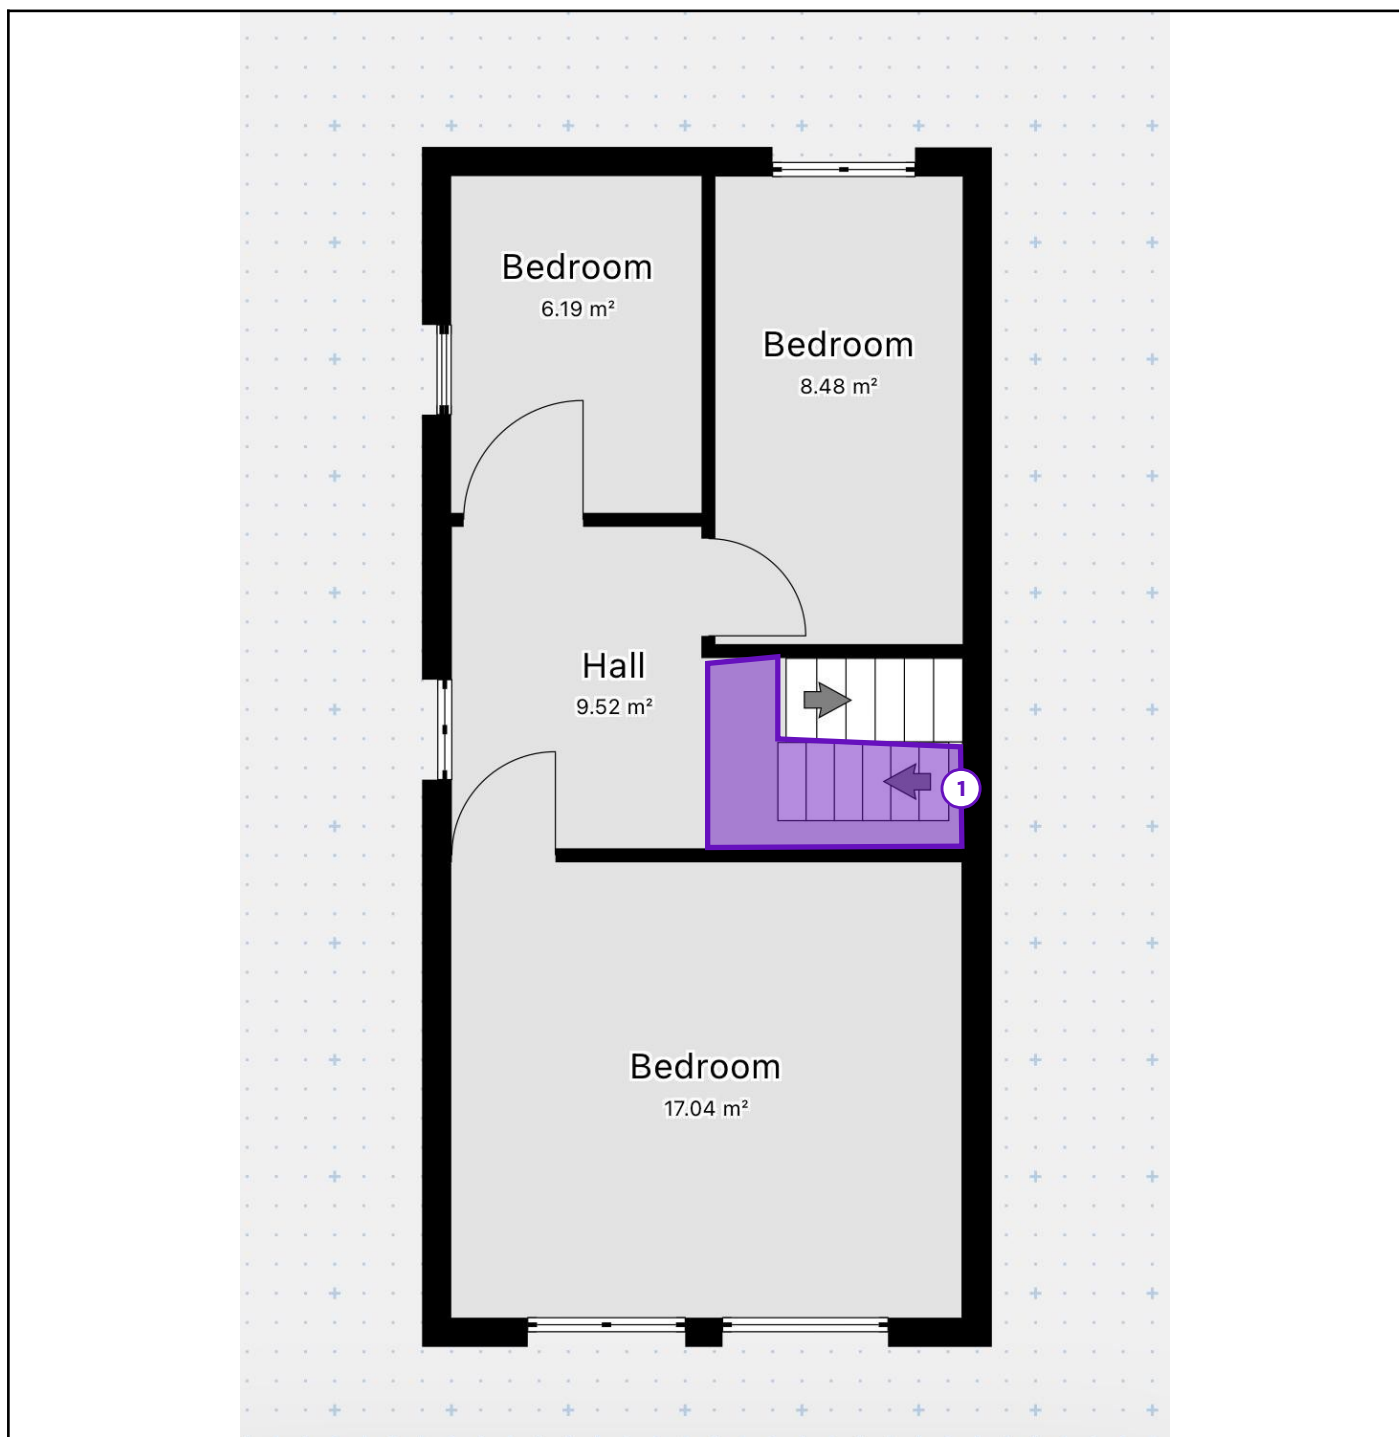
Plan 1.4: 1ste verdieping

Beschrijving	Type	Actie
1. Jutte vloerzeil trap / overloop	Advies	-

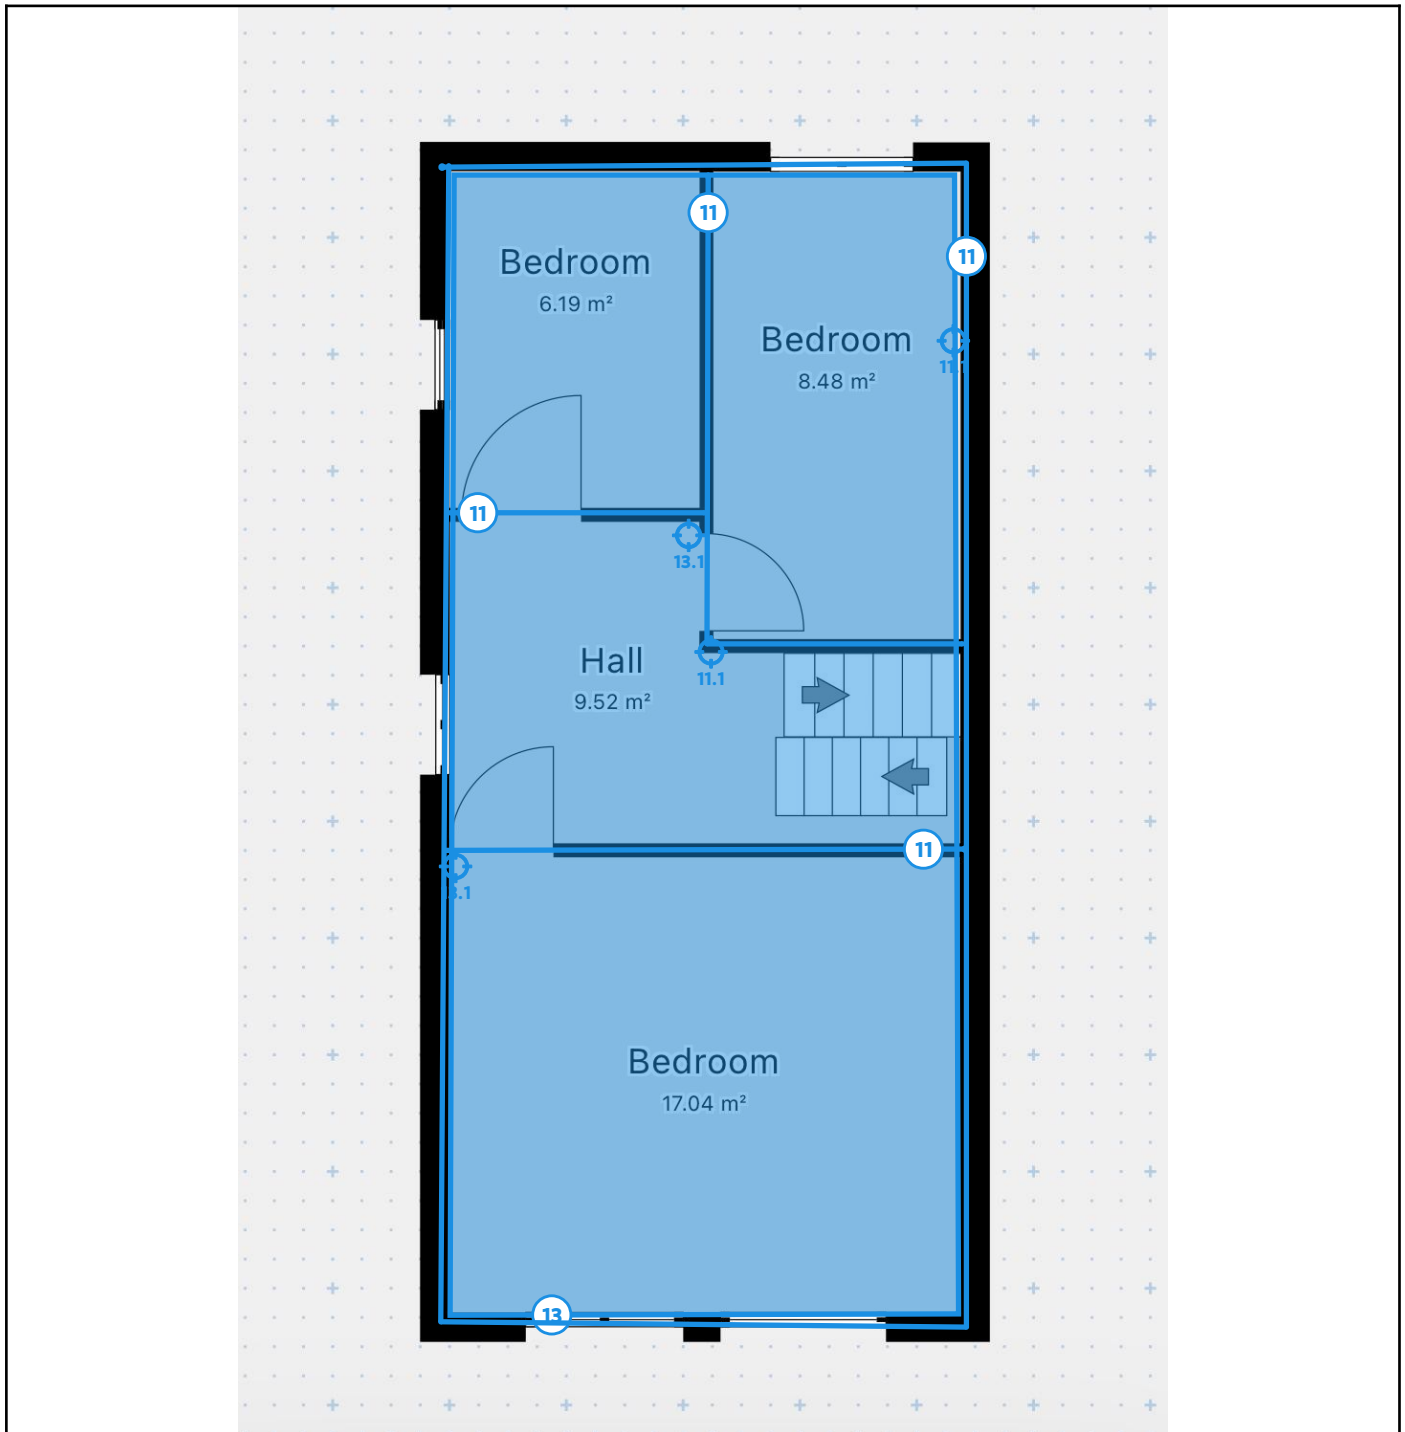
Plan 1.5: 1ste verdieping - wanden & plafonds

Beschrijving	Type	Actie
11. Pleisterwerk wanden	Geen asbest	-
11.1 Code: M1	Mengmonster	-

13. Pleisterwerk plafonds	Geen asbest	-
13.1 Code: M2	Mengmonster	-

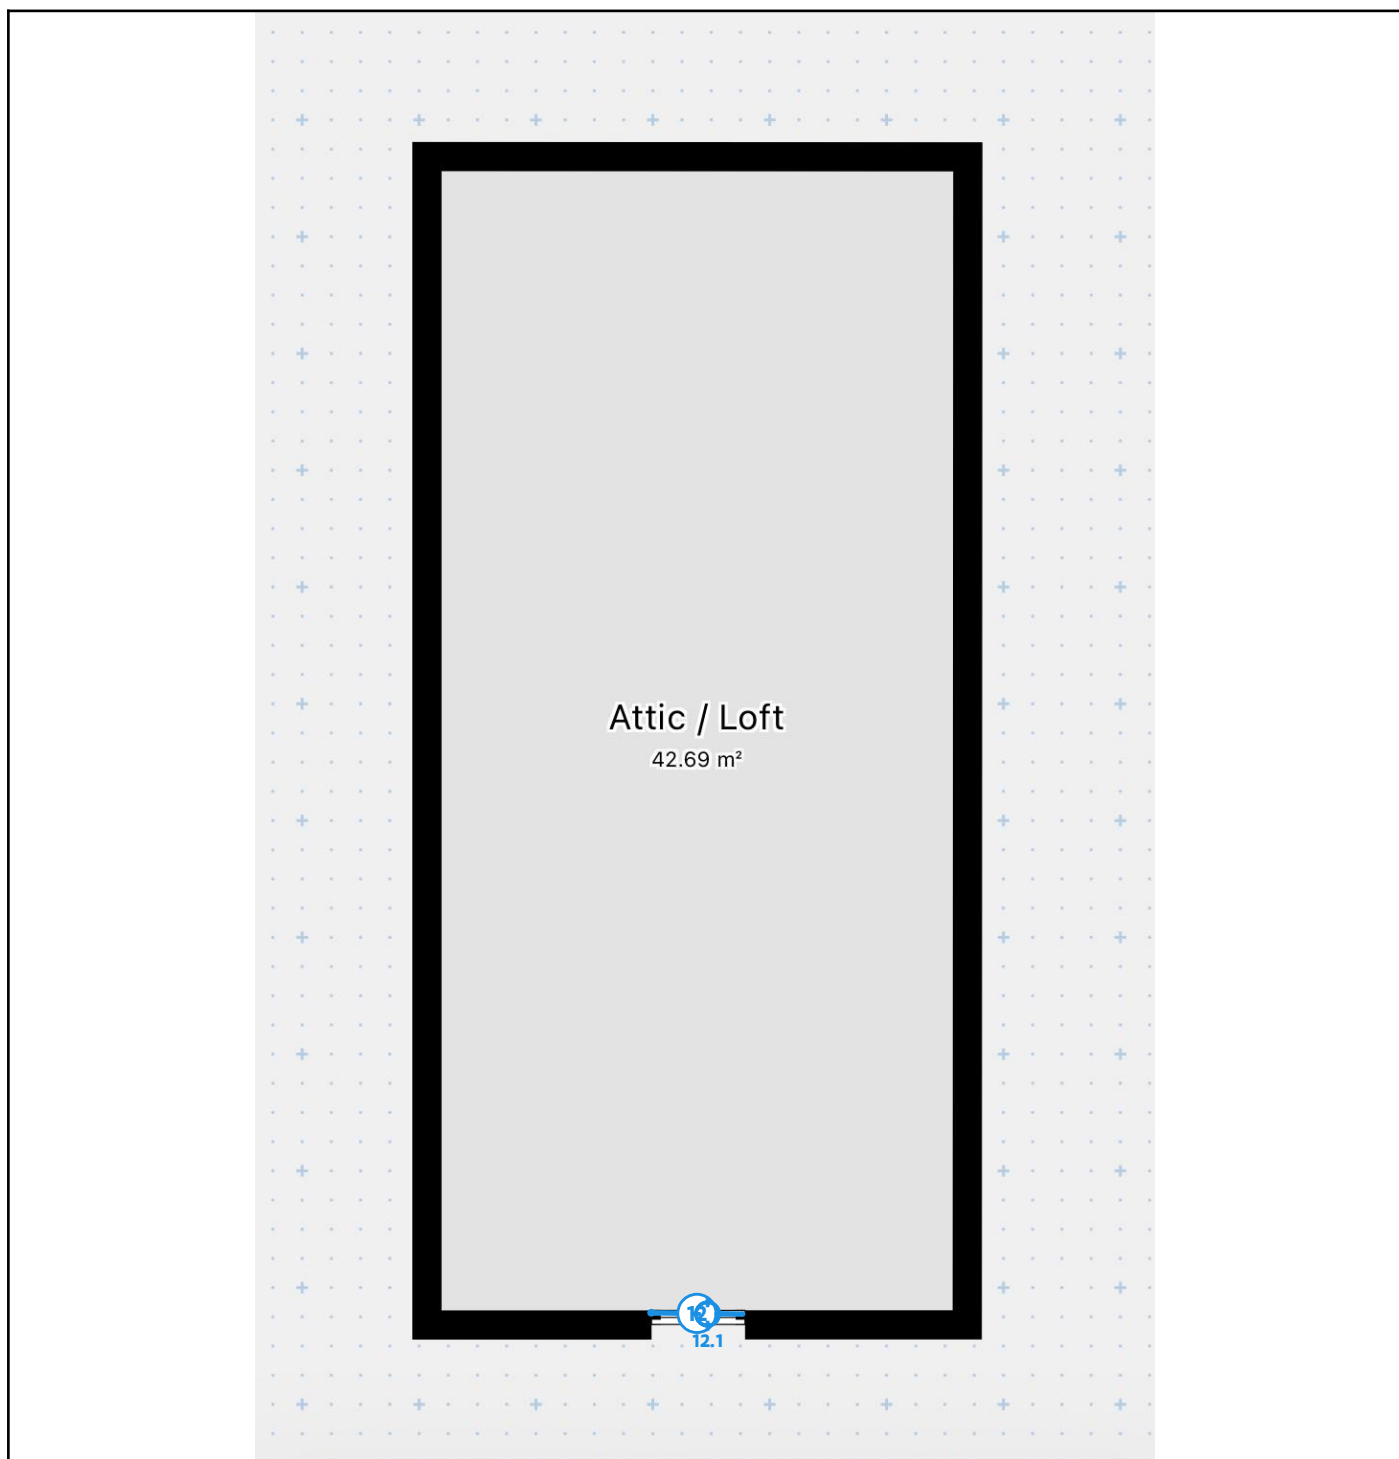
Plan 1.6: Zolder

Beschrijving	Type	Actie
12. Stopverf ramen	Geen asbest	-
12.1 Code: M3	Mengmonster	-

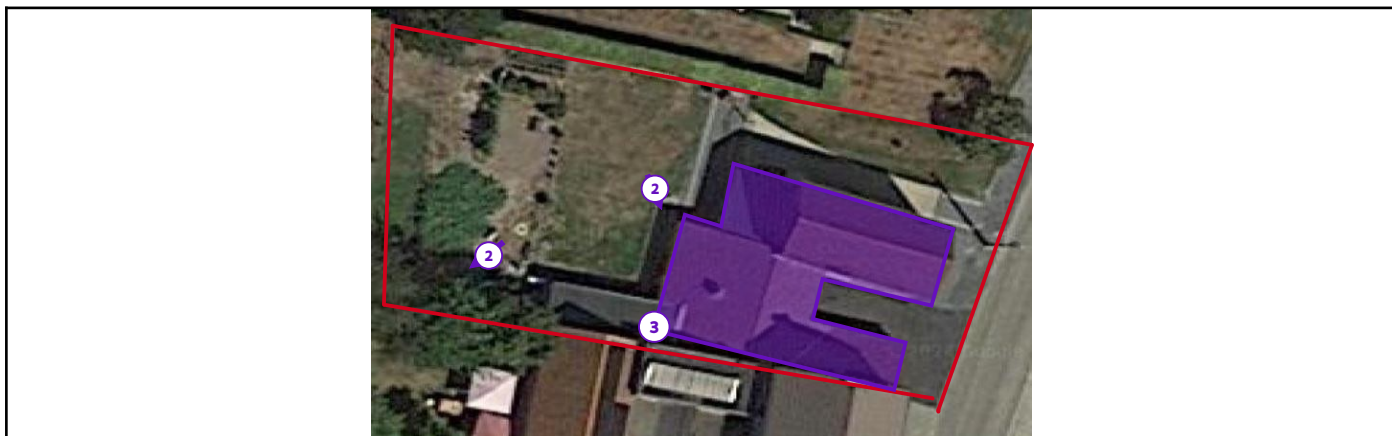
Plan 1.7: Dakenplan

Beschrijving	Type	Actie
2. Roerende goederen (geen onderdeel van het onderzoek)	Advies	-
3. Daken vernieuwd in 2019	Advies	-
