# Asbestinventarisatetest

Notelarestraat 37, 3830 Wellen

Attestnummer : 20230515-000299.000

Uitgegeven op : 15.05.2023

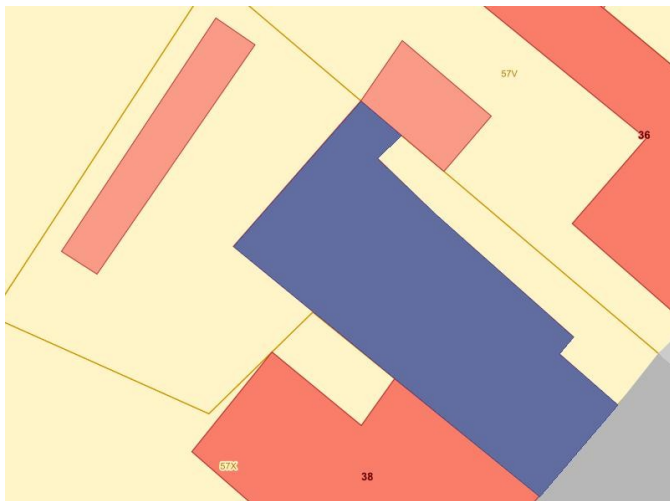
## Zone 1: Woning

- 6 Asbestmaterialen**
- 0 Beperkingen
- 0 Uitsluitingen
- 0 Roerende goederen
- 0 Puin, steenslag, (water)bodem
- 3 Adviezen**
- 4 Geen asbest**

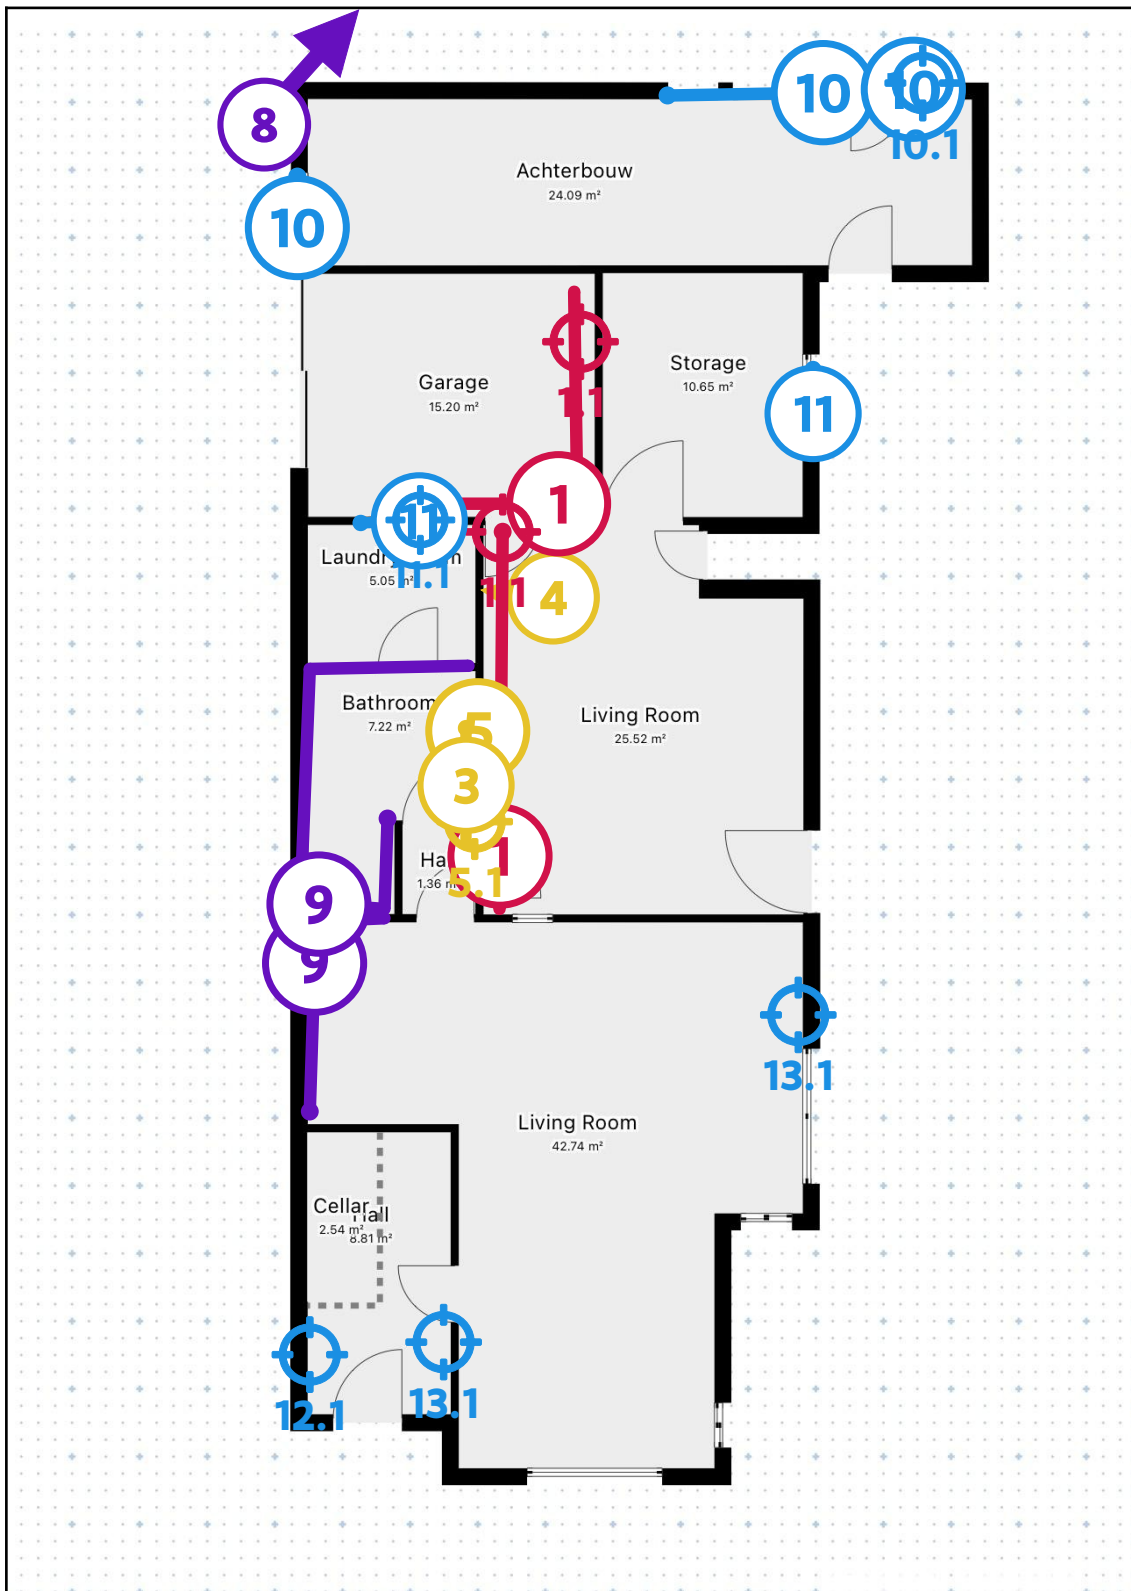
# Plan 1.1: Gelijkvloers

1. Leidingisolatie	Asbestmateriaal	Dringend verwijderen
1.1 Code: M4	Mengmonster	-
3. Vensterbank badkamer	Asbestmateriaal	Zorgvuldig beheren
4. Bakeliet stopcontact en zekeringskast	Asbestmateriaal	Zorgvuldig beheren
5. Raamdorpel veranda	Asbestmateriaal	Zorgvuldig beheren
5.1 Code: M2	Puntmonster	-
8. Overwoekerde tuin	Advies	-
9. Tegellijm badkamer	Advies	-
10. Mastiek ramen achterbouw	Geen asbest	-
10.1 Code: M3	Puntmonster	-
11. Kit ramen garage + opslagruimte	Geen asbest	-
11.1 Code: M7	Puntmonster	-
12. Pleisterwerk plafonds	Geen asbest	-
12.1 Code: M6	Mengmonster	-
13. Pleisterwerk wanden	Geen asbest	-
13.1 Code: M5	Mengmonster	-

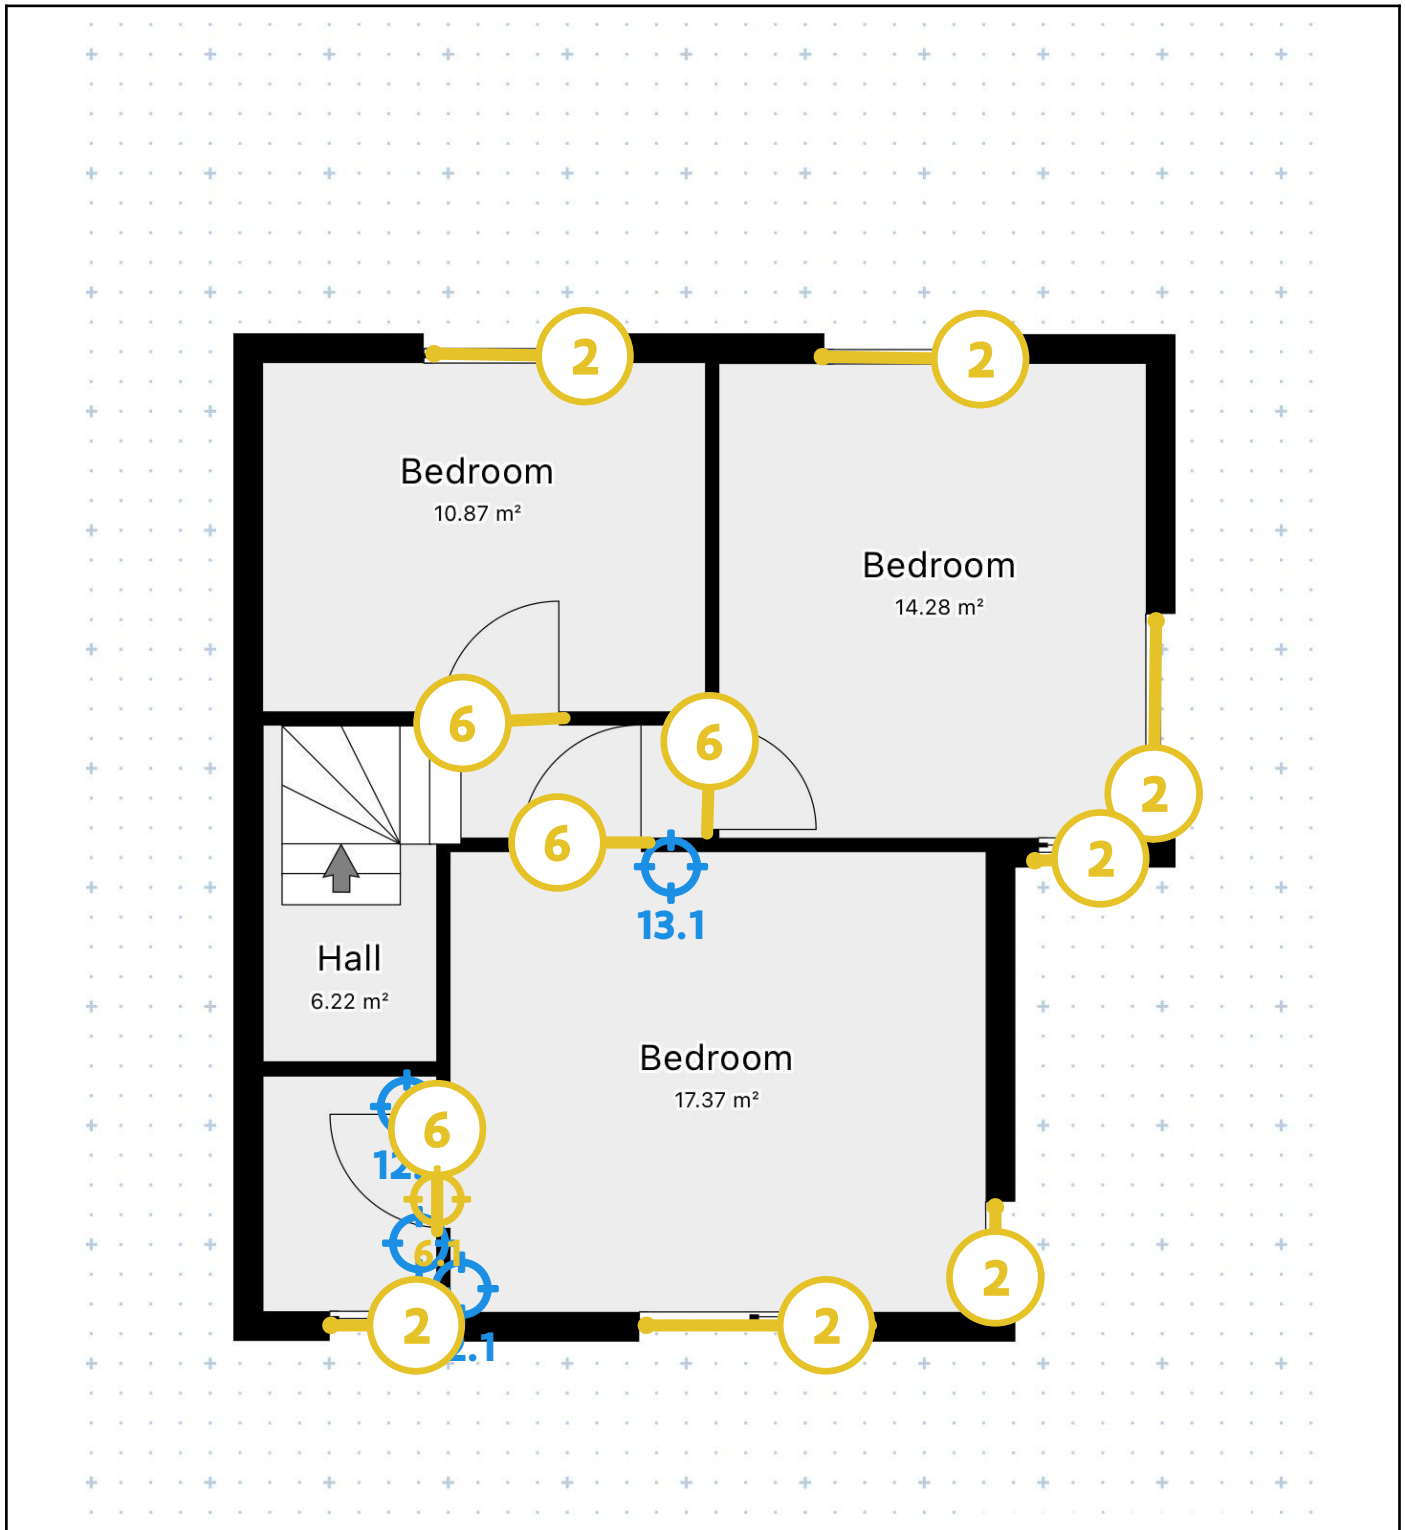
## Plan 1.2: 1ste verdieping

Beschrijving	Type	Actie
2. Vensterbanken 1ste verdieping	Asbestmateriaal	Zorgvuldig beheren

6. Deurdorpels 1ste verdieping	Asbestmateriaal	Zorgvuldig beheren
6.1 Code: M1	Puntmonster	-
12. Pleisterwerk plafonds	Geen asbest	-
12.1 Code: M6	Mengmonster	-
13. Pleisterwerk wanden	Geen asbest	-
13.1 Code: M5	Mengmonster	-

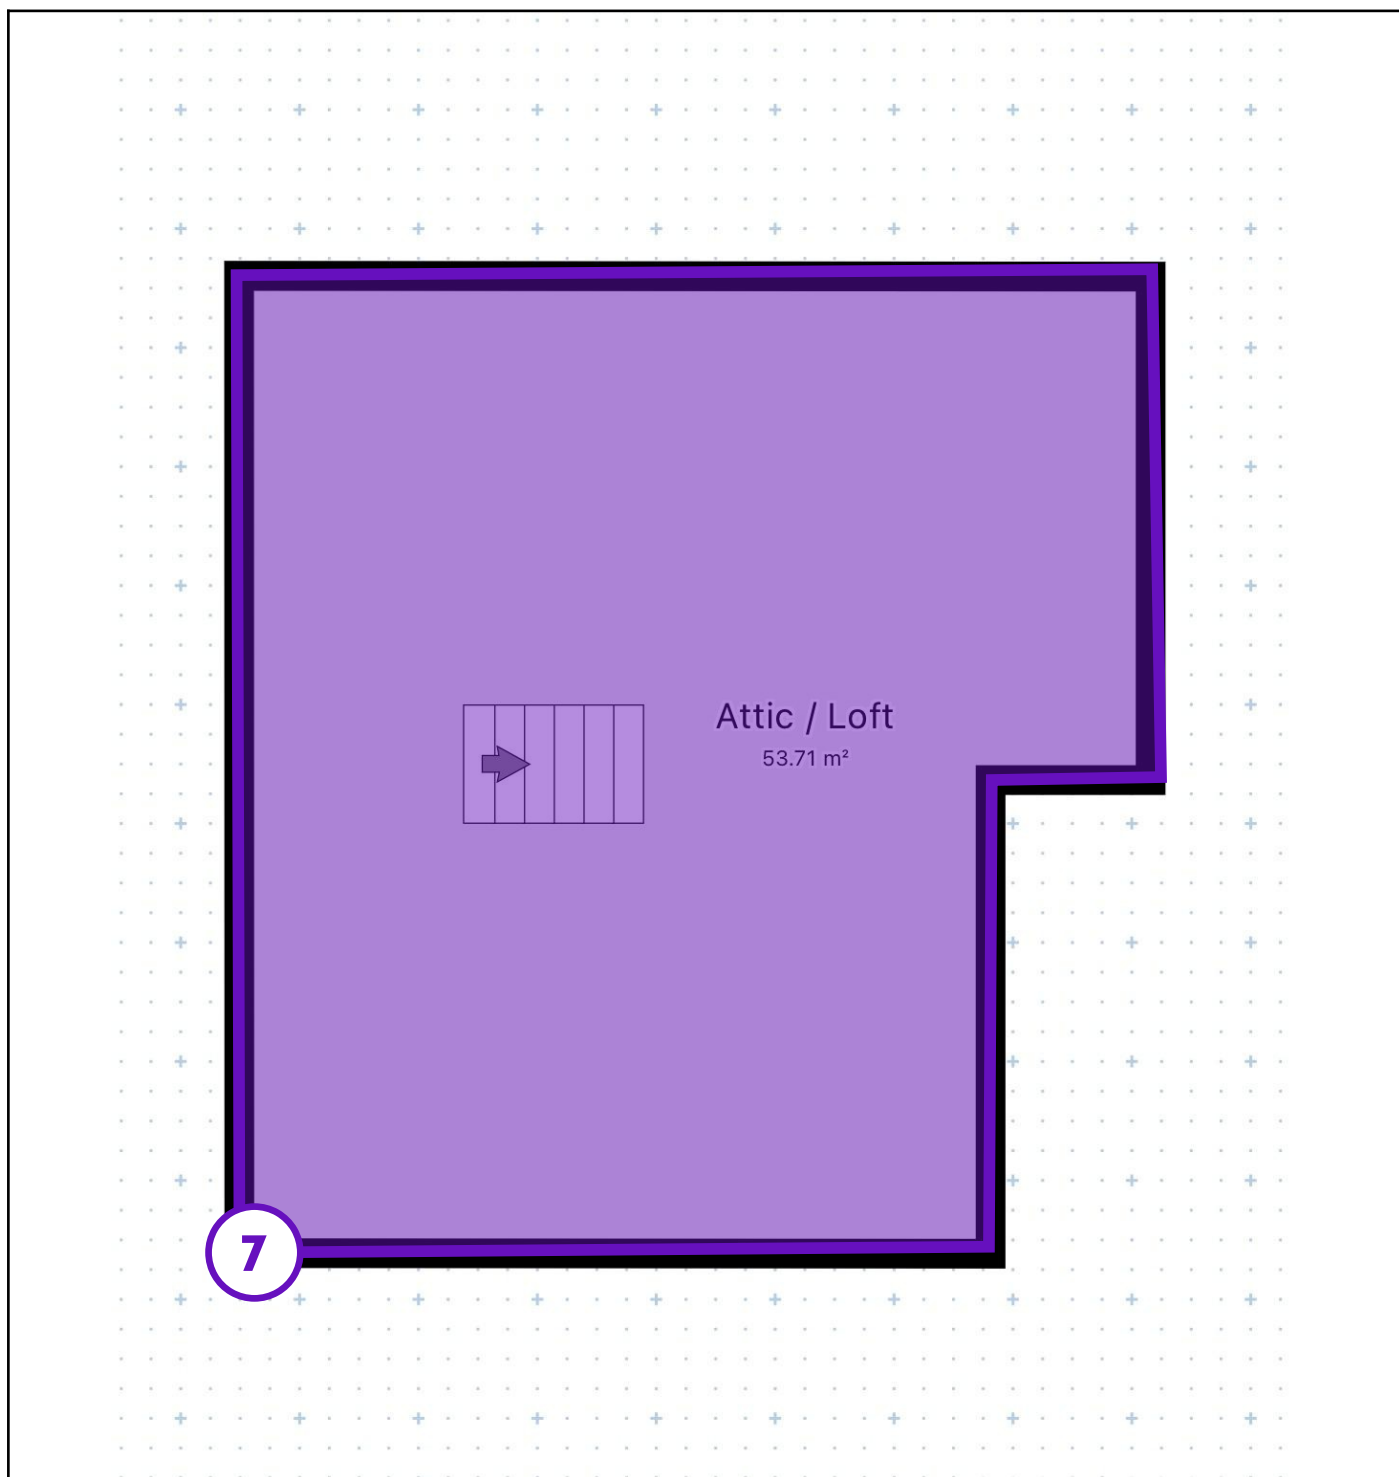
## Plan 1.3: Zolder

Beschrijving	Type	Actie
7. Onderdak	Advies	-
