Asbestinventarisatetest

Oeterslovenstraat 2, 3830 Wellen

Attestnummer : 20240827-000308.000

Niet-asbestveilig

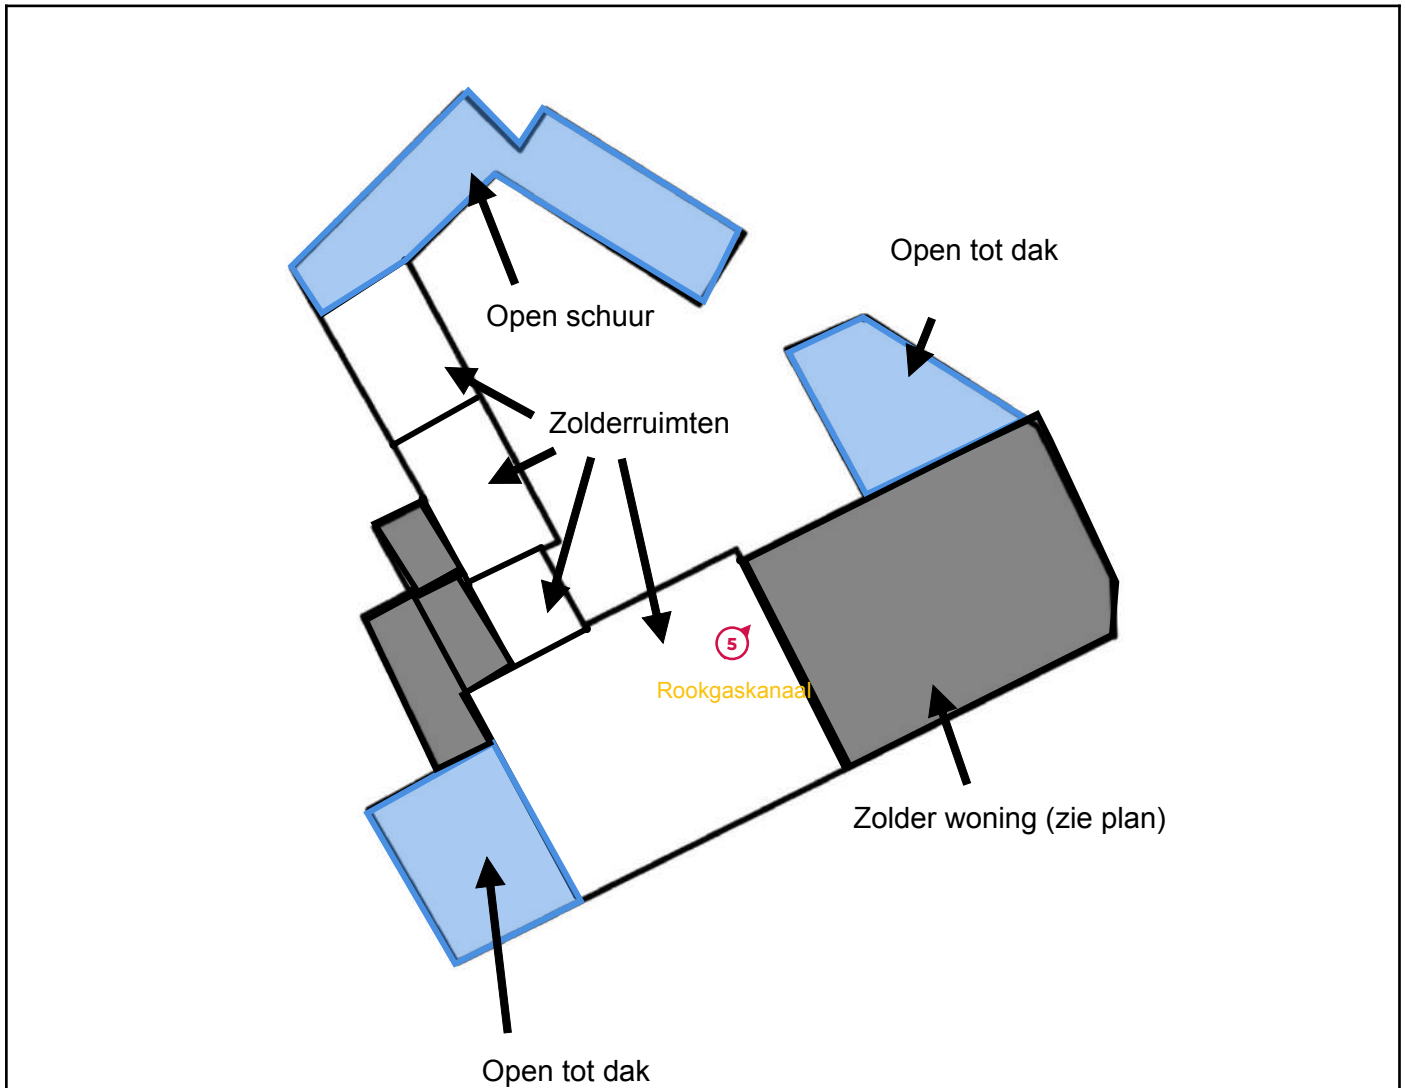
Plan 1.1: Zolders boven stallen

Beschrijving	Type	Actie
5. Diverse stukken asbestcement	Asbestmateriaal	Dringend verwijderen

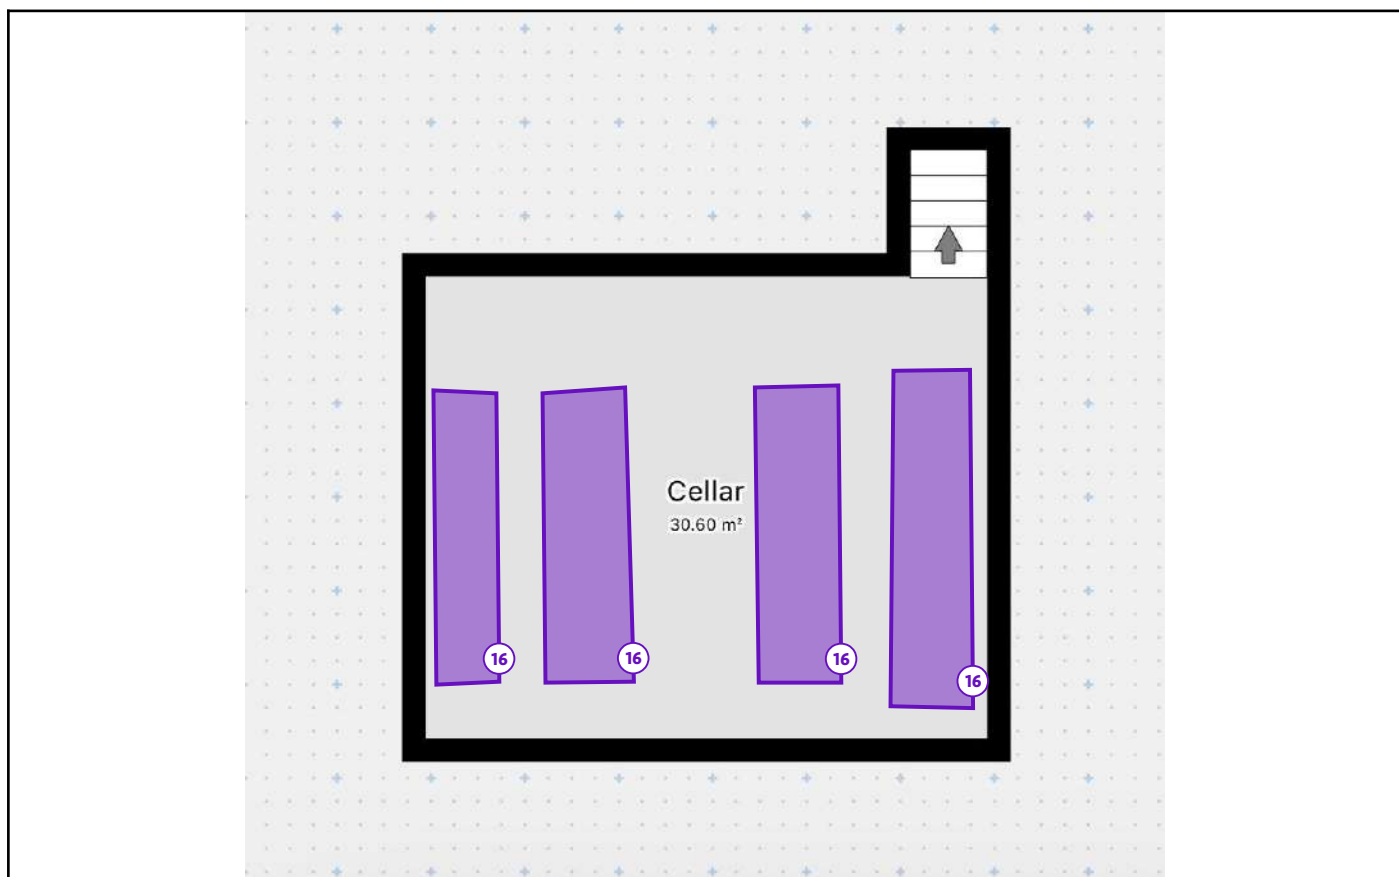
Plan 1.2: Kelder

Beschrijving	Type	Actie
16. Materialen in opslag	Beperking	-

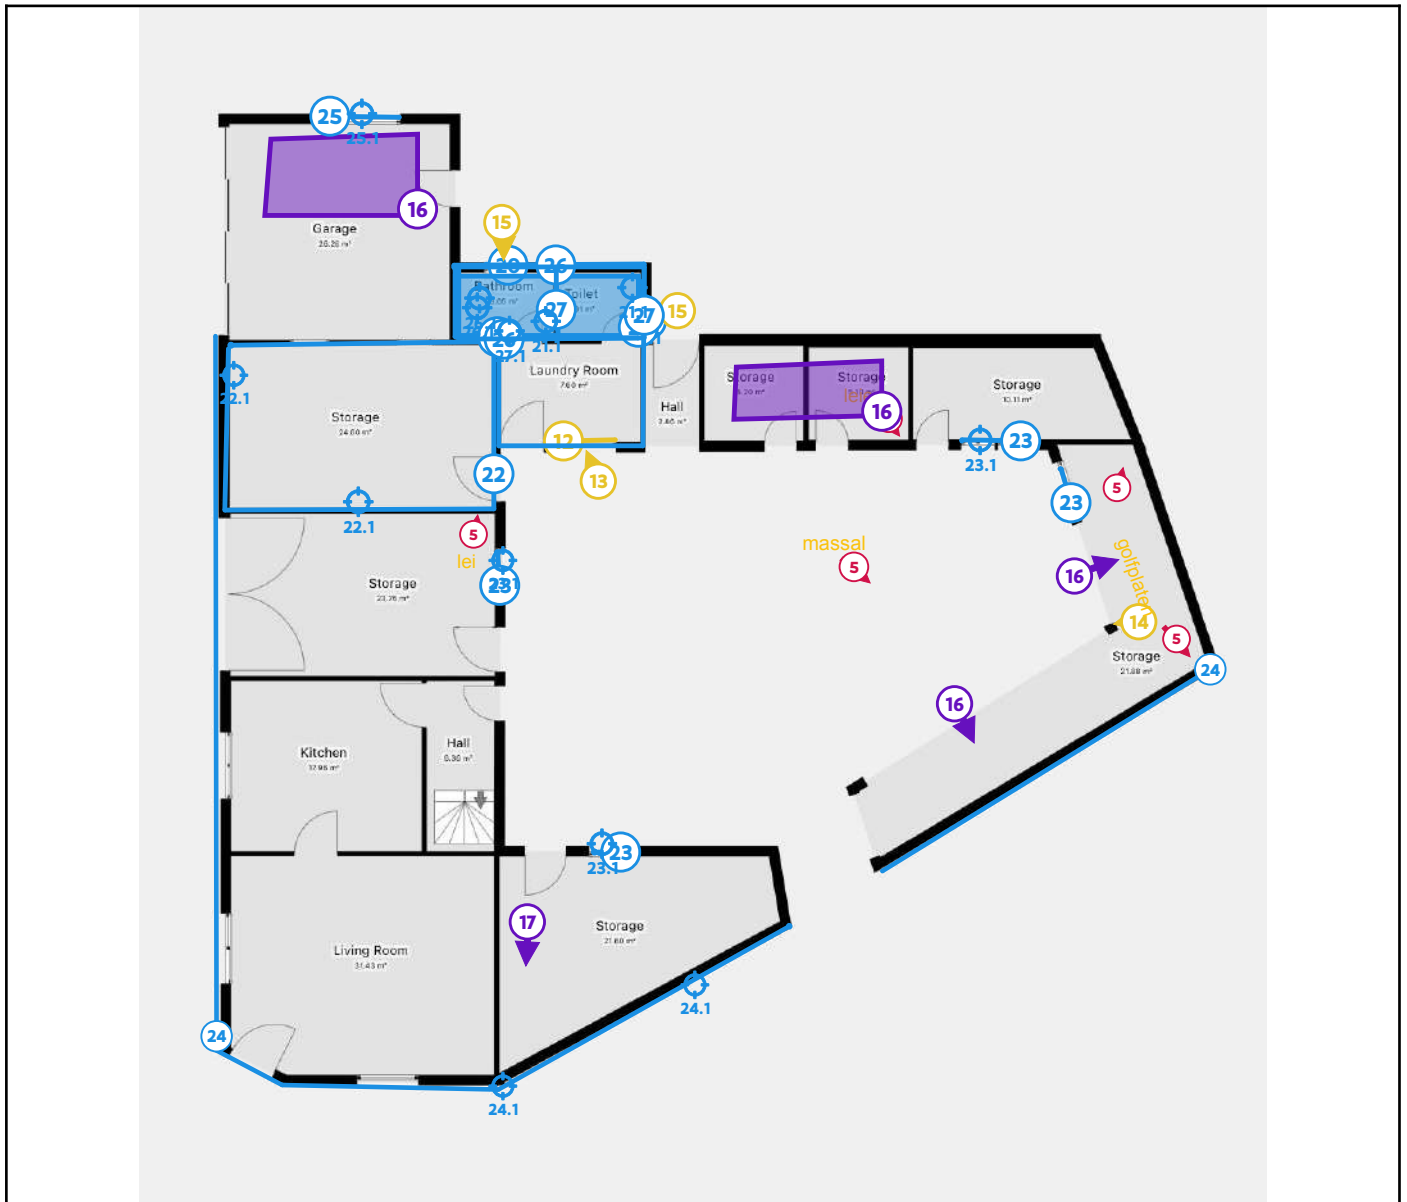
Plan 1.3: Gelijkvloers - overzicht

Beschrijving	Type	Actie
5. Diverse stukken asbestcement	Asbestmateriaal	Dringend verwijderen
12. Massal vensterbanken en deurdorpels	Asbestmateriaal	Zorgvuldig beheren
13. Menuiserie platen	Asbestmateriaal	Zorgvuldig beheren
14. Bakeliet elektro	Asbestmateriaal	Zorgvuldig beheren

15. Raamdorpels	Asbestmateriaal	Zorgvuldig beheren
16. Materialen in opslag	Beperking	-
17. Koord / pakking mazouttank	Advies	-
20. Stopverf ramen badkamer en wc	Geen asbest	-
20.1 Code: M9	Puntmonster	-
21. Pleisterwerk plafonds	Geen asbest	-
21.1 Code: M2	Mengmonster	-
22. Leempleister stal	Geen asbest	-
22.1 Code: M7	Mengmonster	-
23. Stopverf ramen stallen	Geen asbest	-
23.1 Code: M11	Mengmonster	-
24. Cementering gevel	Geen asbest	-
24.1 Code: M13	Mengmonster	-
25. Stopverf raam garage	Geen asbest	-
25.1 Code: M10	Puntmonster	-
26. Tegellijm badkamer	Geen asbest	-
26.1 Code: M8	Mengmonster	-
27. Pleisterwerk wanden	Geen asbest	-
27.1 Code: M1	Mengmonster	-

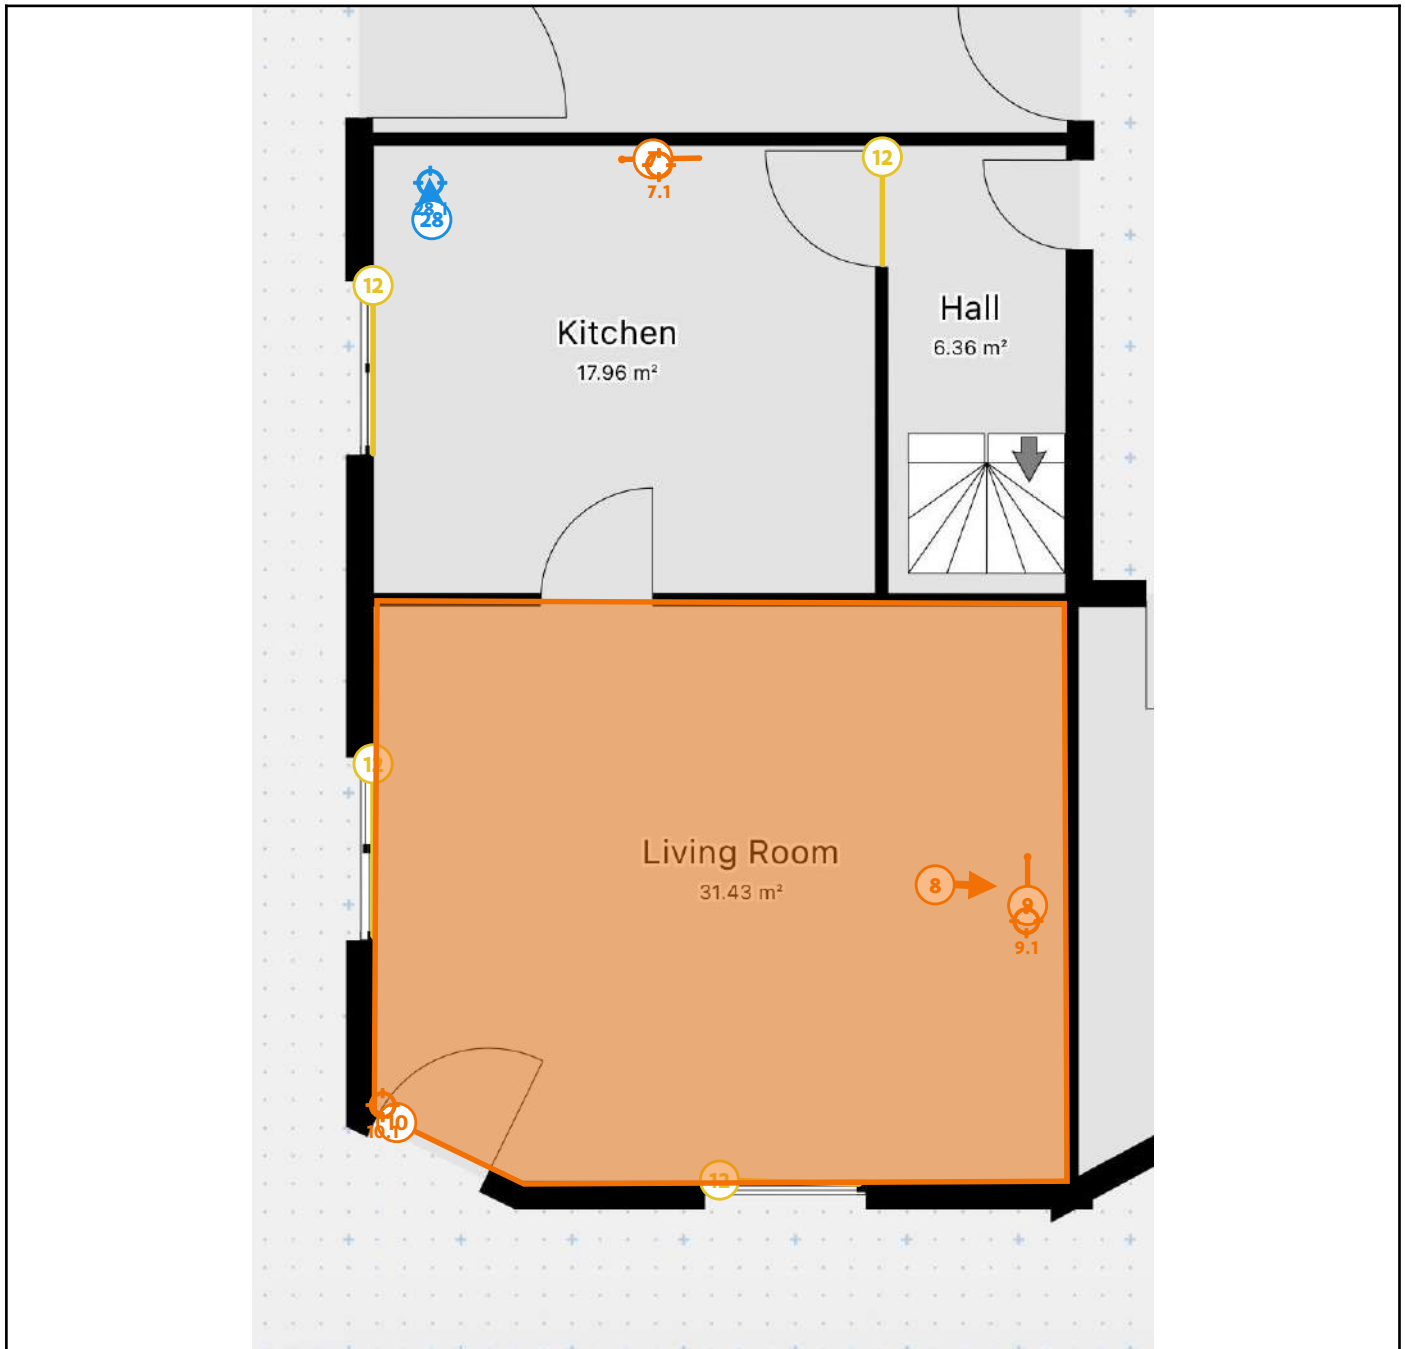
Plan 1.4: Gelijkvloers - woning

Beschrijving	Type	Actie
7. Sierplaat schouw keuken	Asbestmateriaal	Verwijderen
7.1 Code: M5	Puntmonster	-
8. Dichtingskoord mazoutkachel	Asbestmateriaal	Verwijderen

9. Sierplaat schouw living	Asbestmateriaal	Verwijderen
9.1 Code: M4	Puntmonster	-
10. Vloerzeil living	Asbestmateriaal	Verwijderen
10.1 Code: M6	Puntmonster	-
12. Massal vensterbanken en deurdorpels	Asbestmateriaal	Zorgvuldig beheren
28. Gootsteenisolatie keuken	Geen asbest	-
28.1 Code: M12	Puntmonster	-

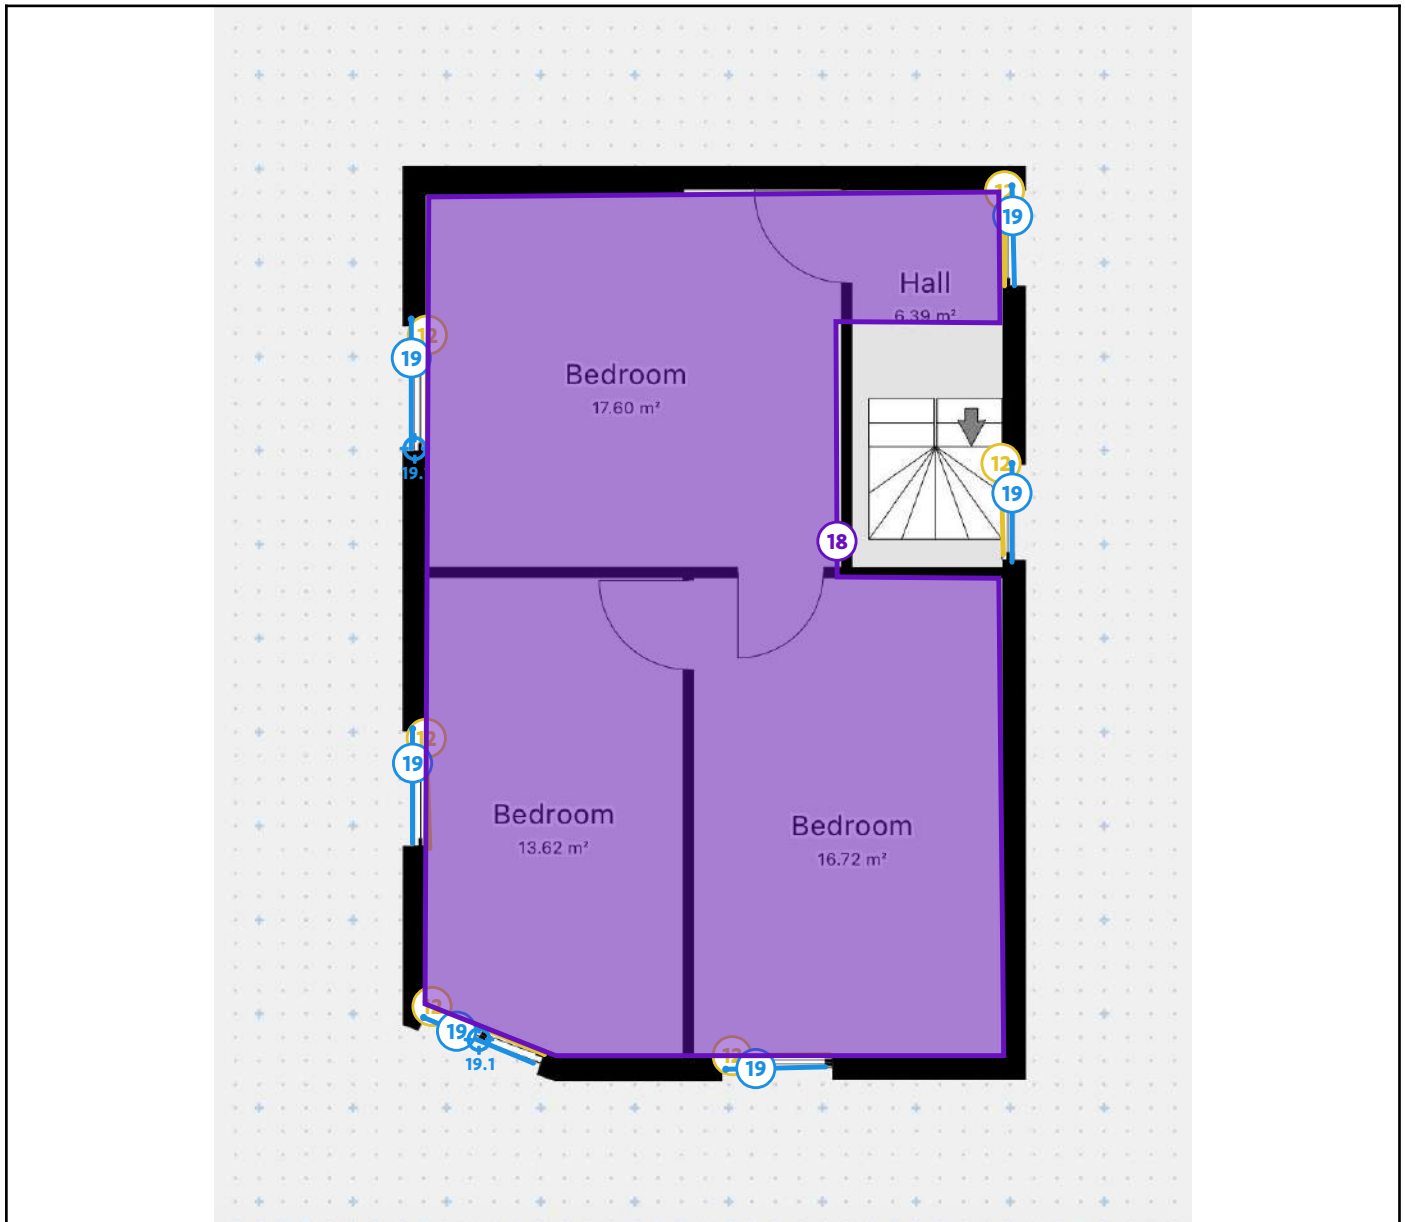
Plan 1.6: 1ste verdieping - woning

Beschrijving	Type	Actie
12. Massal vensterbanken en deurdorpels	Asbestmateriaal	Zorgvuldig beheren
18. Niet-asbestverdachte vloerzeilen	Advies	-
19. Mastiek ramen (muur/profiel)	Geen asbest	-
19.1 Code: M3	Mengmonster	-

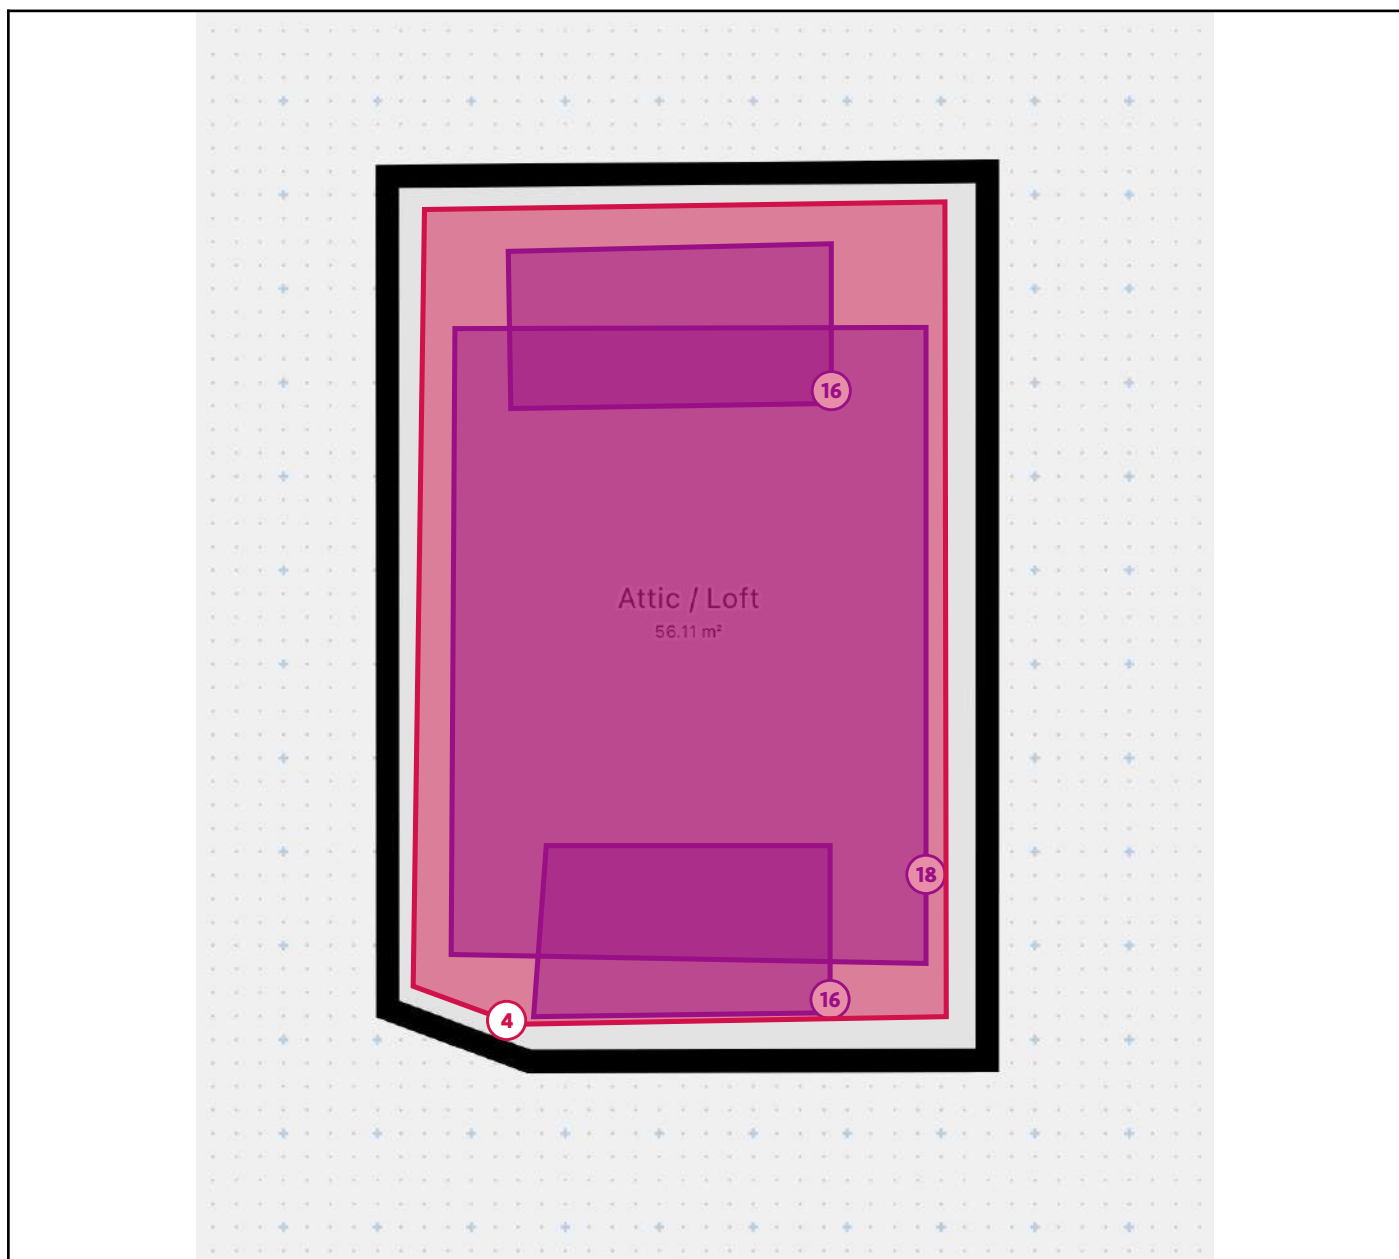
Plan 1.8: Zolder - woning

Beschrijving	Type	Actie
4. Stukken lei op zolder	Asbestmateriaal	Dringend verwijderen
16. Materialen in opslag	Beperking	-
18. Niet-asbestverdachte vloerzeilen	Advies	-

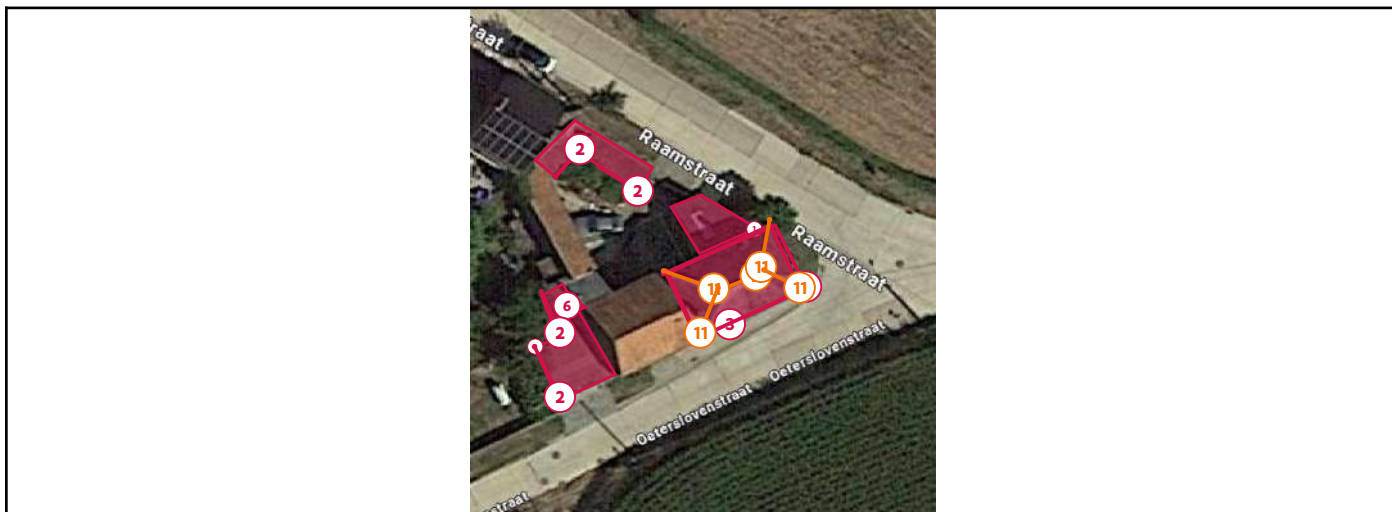
Plan 1.9: Dakenplan

Beschrijving	Type	Actie
1. Golfplaten daken	Asbestmateriaal	Dringend verwijderen
2. Slib in dakgoot	Asbestmateriaal	Dringend verwijderen
3. Leien dakbekleding	Asbestmateriaal	Dringend verwijderen
6. Rookgaskanaal	Asbestmateriaal	Dringend verwijderen
11. Nokpannen dakbekleding	Asbestmateriaal	Verwijderen

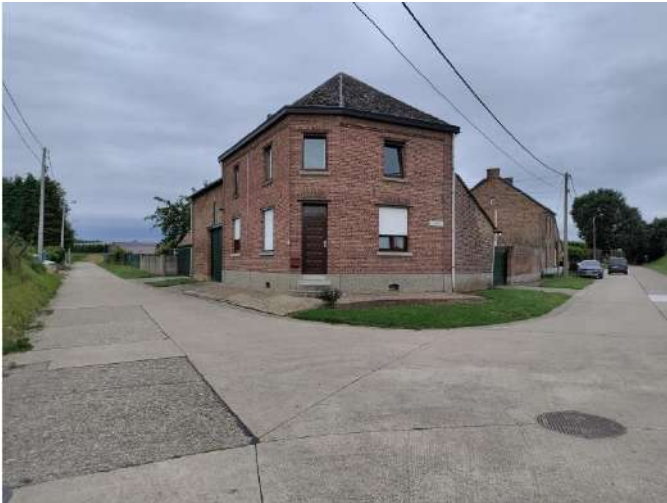
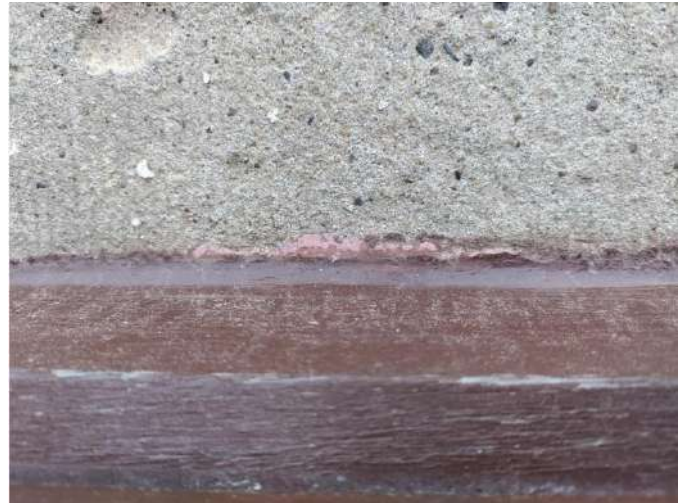
Fiche 19: Mastiek ramen (muur/profiel)

Geen asbest

Beschrijving	Mastiek ramen (muur/profiel)
Omgeving	Buiten
Primaire drager	Wandopening verticaal (raam, deur, ...)
Bindmiddel van materiaal	Kitten, mastiek, pasta
Gebondenheid op basis van bindmiddel	Hecht
Hoeveelheid (gewicht - aantal)	<ul style="list-style-type: none">• 0,20 kg - 6 stuks
Totaal gewicht	1,20 kg
Identificatiemethode	Vaststelling met monstername
Destructieve handeling voor identificatie	Nee
Opmerking	Asbestverdachte mastiek enkel aan de ramen op de 1ste verdieping vastgesteld

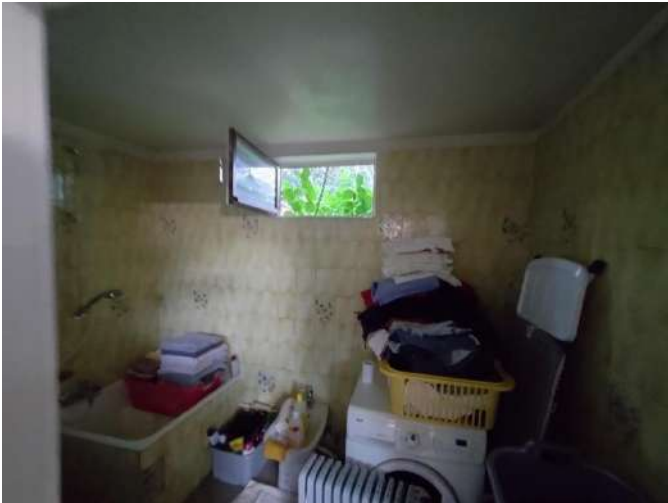
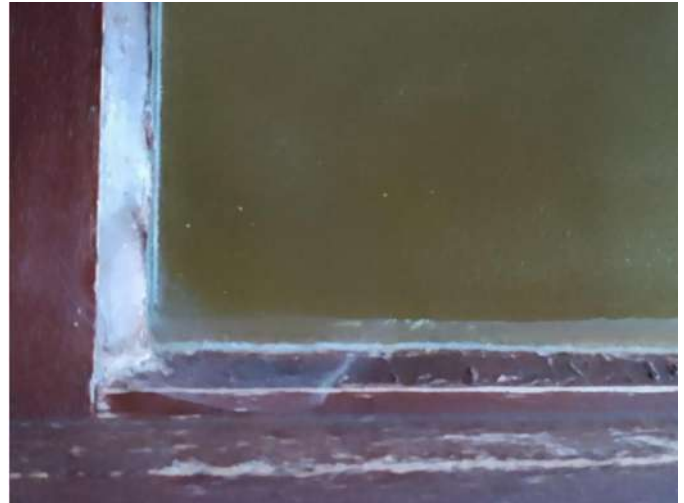
Beschrijving	Stopverf ramen badkamer en wc
Omgeving	Buiten
Primaire drager	Wandopening verticaal (raam, deur, ...)
Bindmiddel van materiaal	Kitten, mastiek, pasta
Gebondenheid op basis van bindmiddel	Hecht
Hoeveelheid (gewicht - aantal)	<ul style="list-style-type: none">• 0,25 kg - 2 stuks
Totaal gewicht	0,50 kg
Identificatiemethode	Vaststelling met monsternamen
Destructieve handeling voor identificatie	Nee

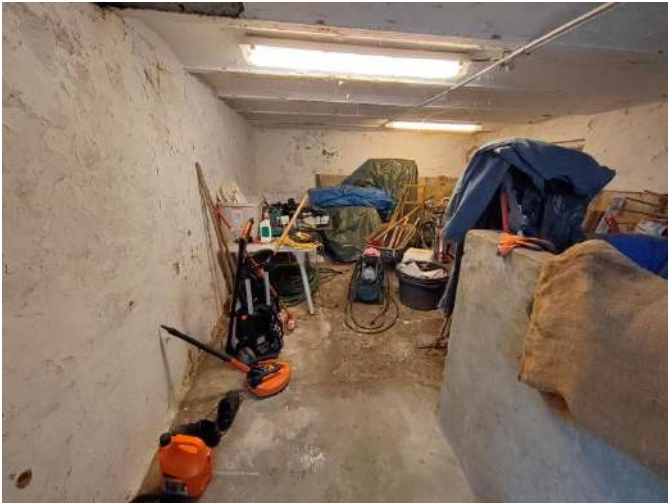
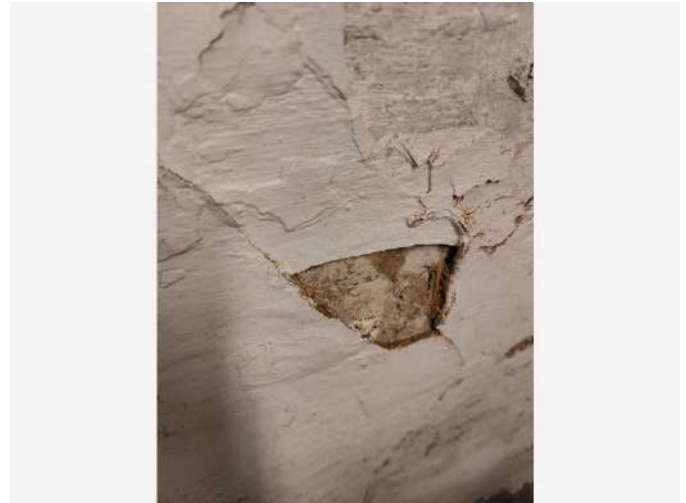
Fiche 22: Leempleister stal

Geen asbest

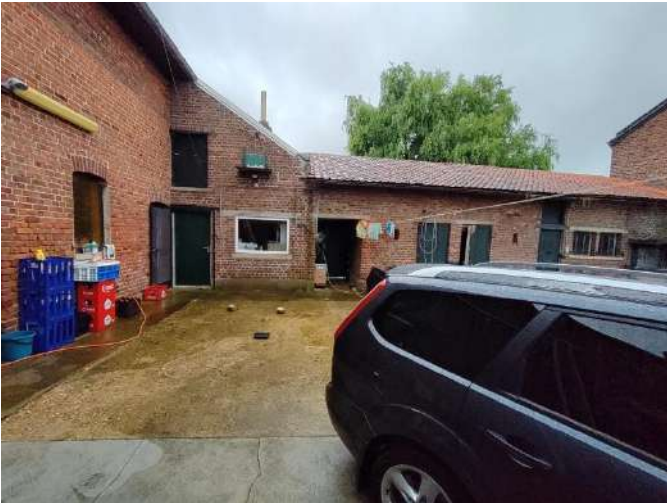
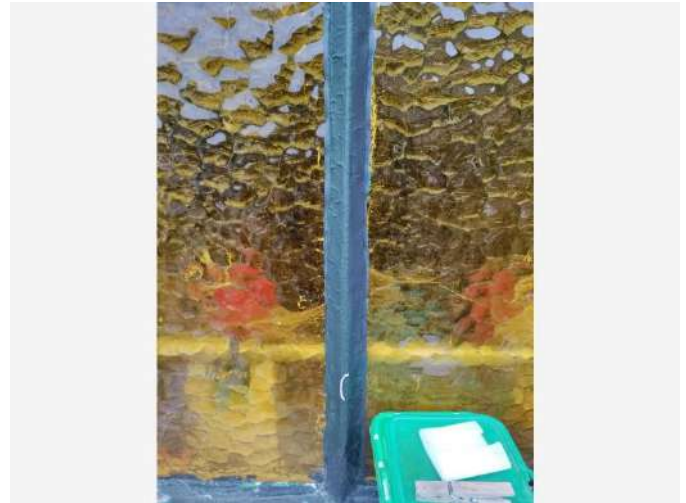
Fiche 23: Stopverf ramen stallen

Geen asbest

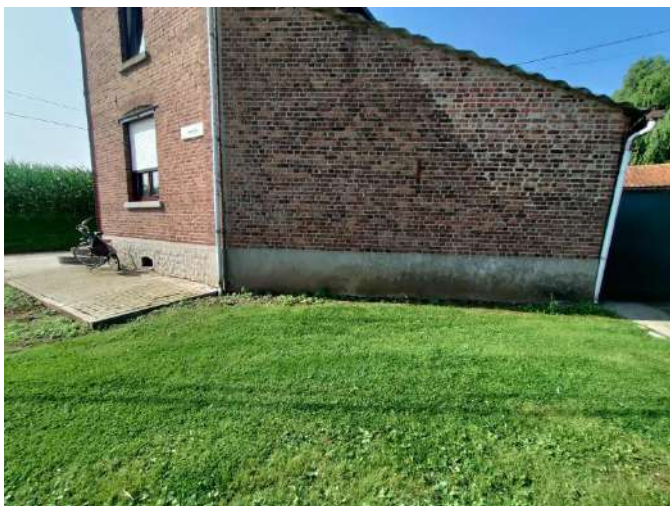
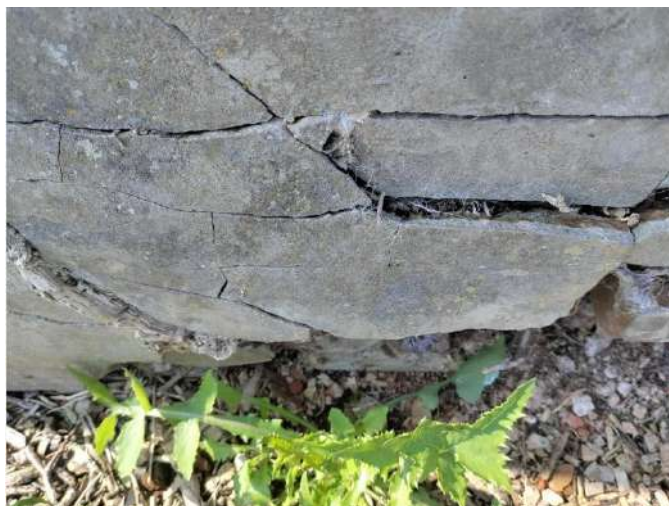
Fiche 24: Cementering gevel

Geen asbest

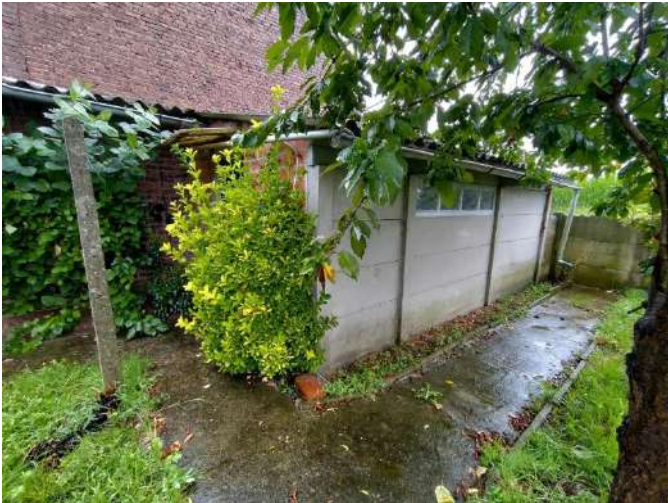
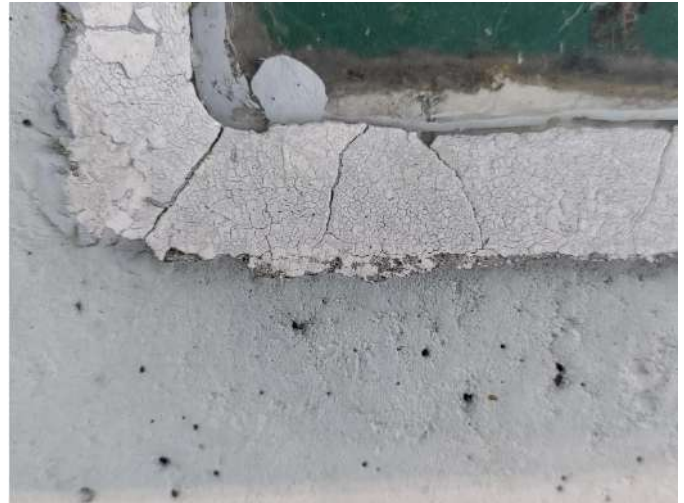
Fiche 25: Stopverf raam garage

Geen asbest

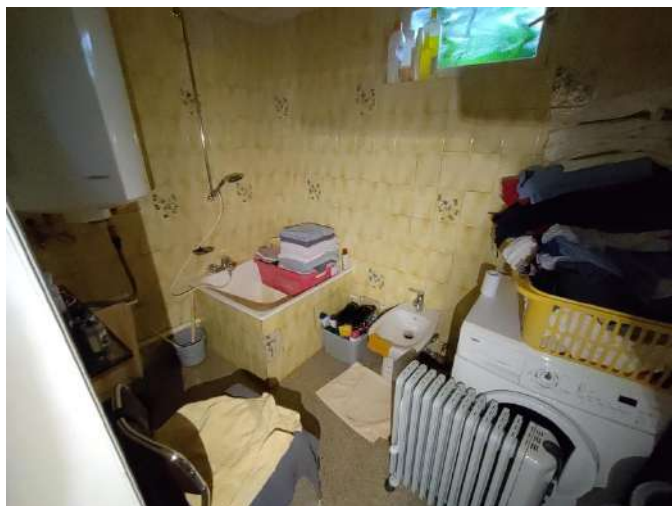
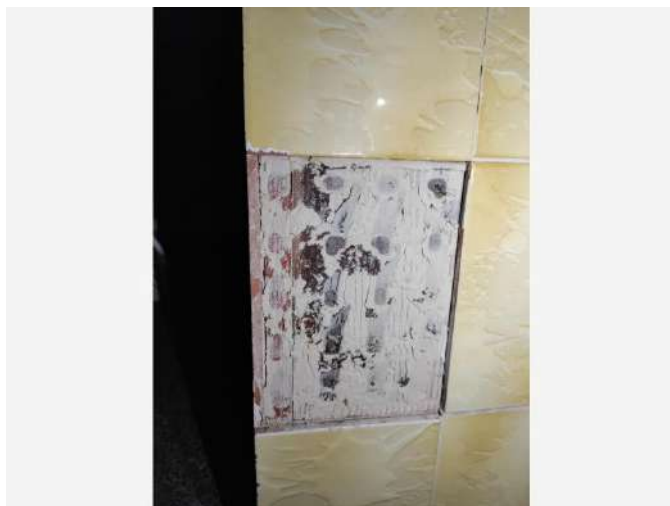
Fiche 26: Tegellijm badkamer

Geen asbest

Beschrijving	Tegellijm badkamer
Omgeving	Binnen
Primaire drager	Binnenwand
Bindmiddel van materiaal	Lijm
Gebondenheid op basis van bindmiddel	Hecht
Hoeveelheid (oppervlakte - dikte - aantal)	• 30,00 m ² - 3,00 mm - 1 stuk
Totaal volume	0,09 m ³
Identificatiemethode	Vaststelling met monsternamen
Destructieve handeling voor identificatie	Nee
Opmerking	Hoeveelheid bij benadering. De overige lijmlagen achter faiancetegels konden niet onderzocht worden zonder schade aan de tegels aan te brengen. Deze dienen bij latere werken onderzocht te worden op aanwezigheid van asbest.

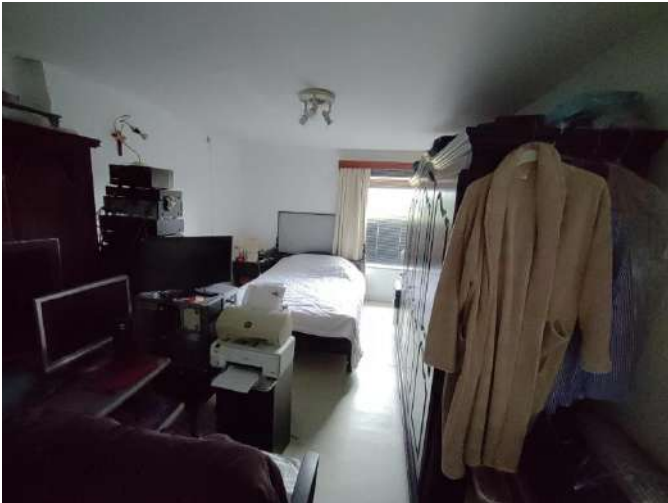
Fiche 27: Pleisterwerk wanden

Geen asbest

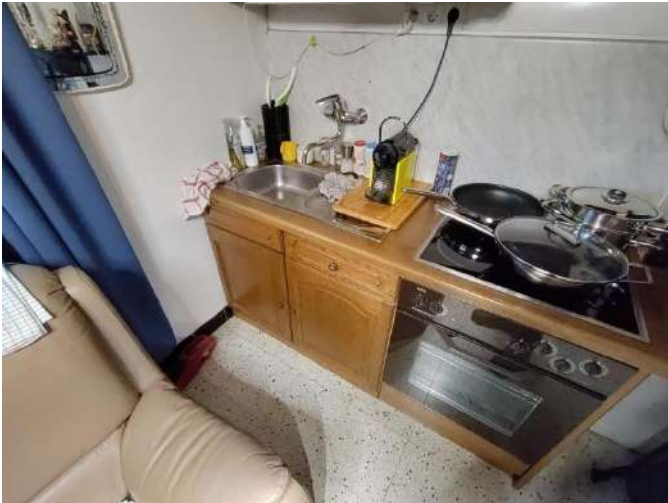
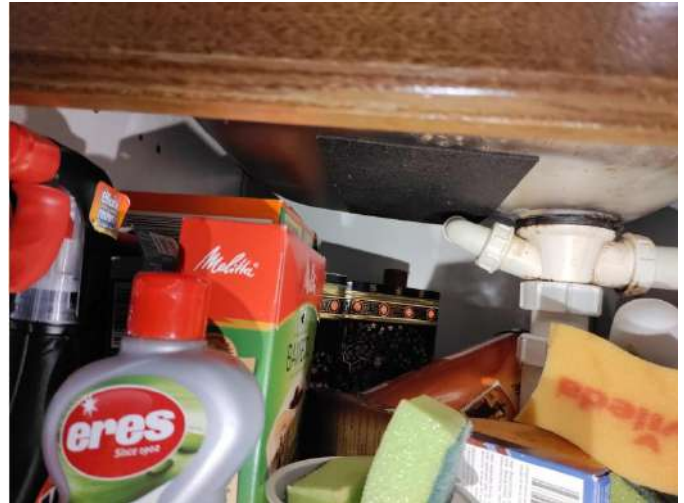
Fiche 28: Gootsteenisolatie keuken

Geen asbest
