Asbestinventarisatetest

Nieuwstraat 16, 3840 Borgloon

Attestnummer : 20240808-000235.000

Uitgegeven op : 08.08.2024

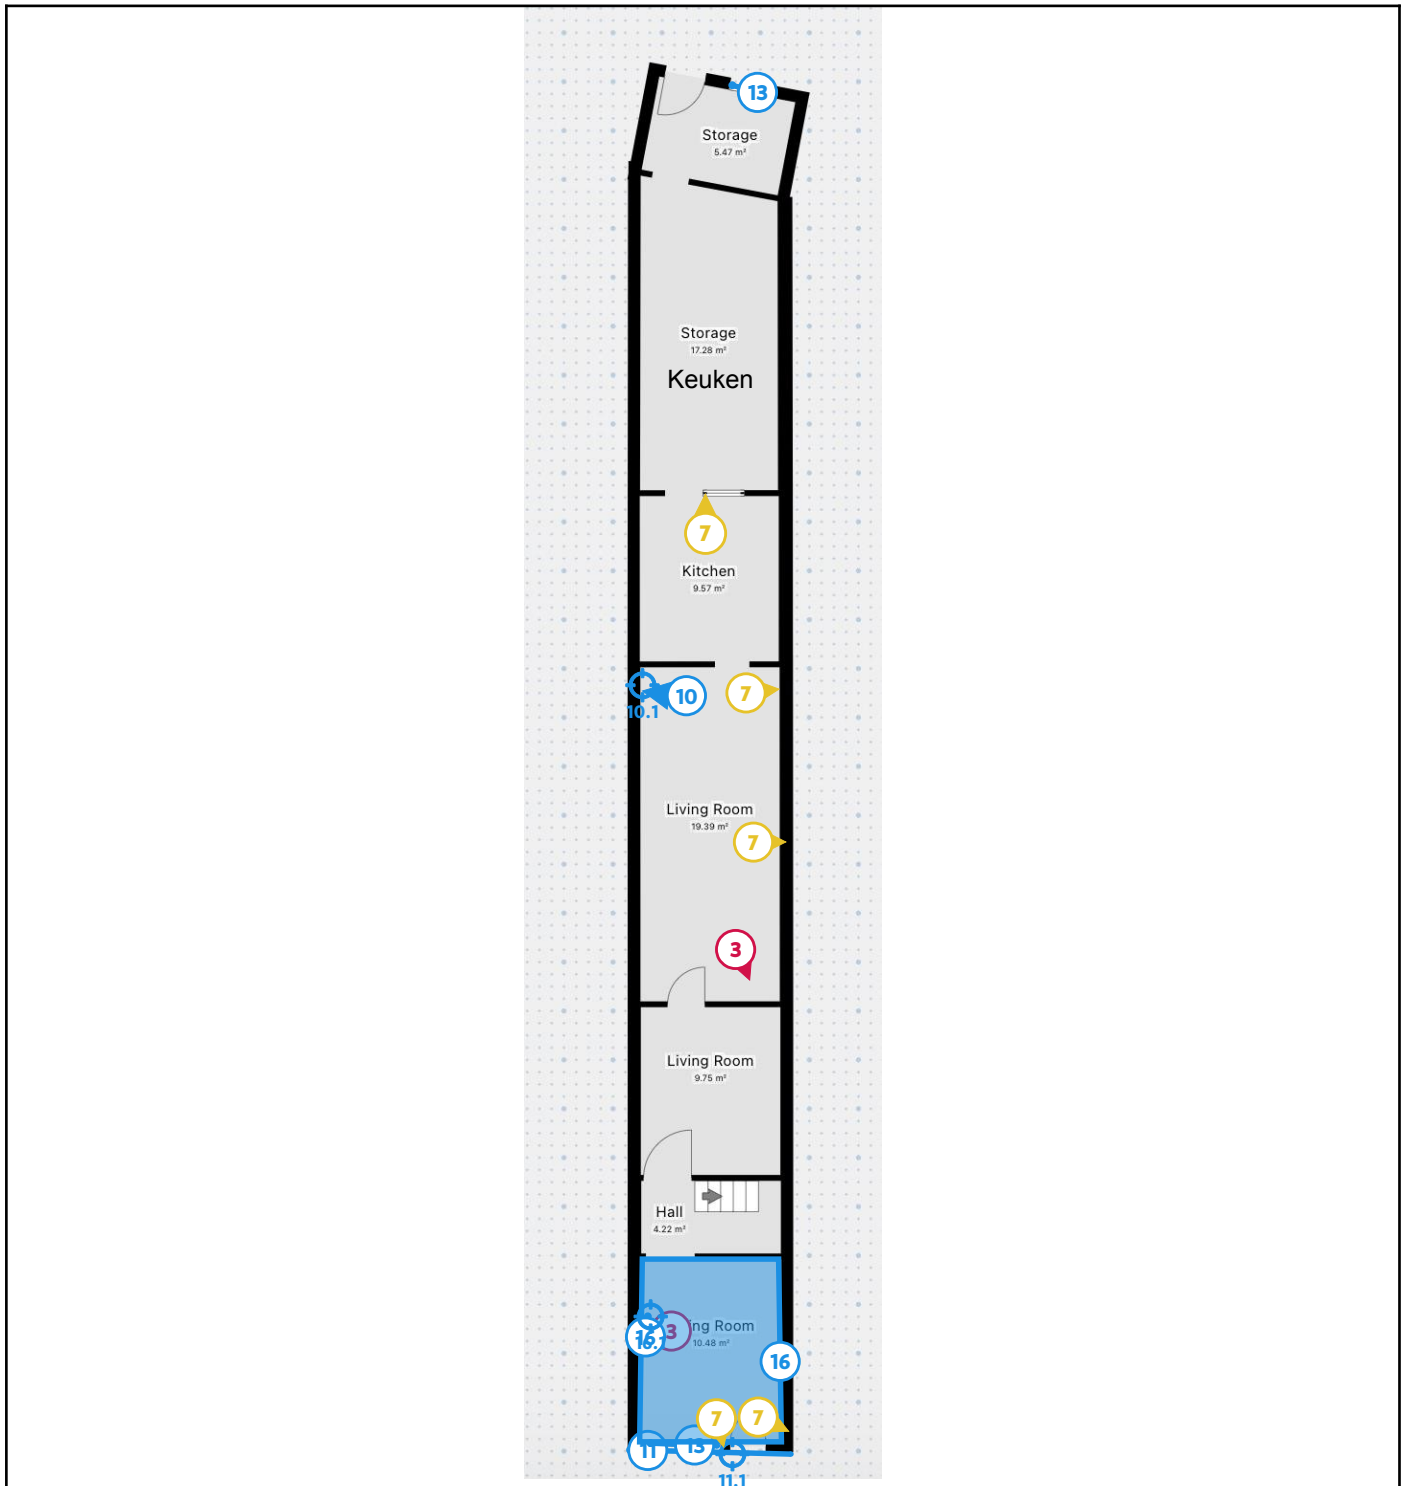
Plan 1.1: Gelijkvloers

Beschrijving	Type	Actie
3. Dichtingskoord kachel	Asbestmateriaal	Dringend verwijderen

7. Bakeliet elektro/elektriciteitsmeter	Asbestmateriaal	Zorgvuldig beheren
10. Gootsteenisolatie	Geen asbest	-
10.1 Code: M4	Puntmonster	-
11. Crepi voorgevel	Geen asbest	-
11.1 Code: M8	Puntmonster	-
13. Stopverf ramen woning	Geen asbest	-
16. Vals plafond / schouwbekleding	Geen asbest	-
16.1 Code: M5	Mengmonster	-

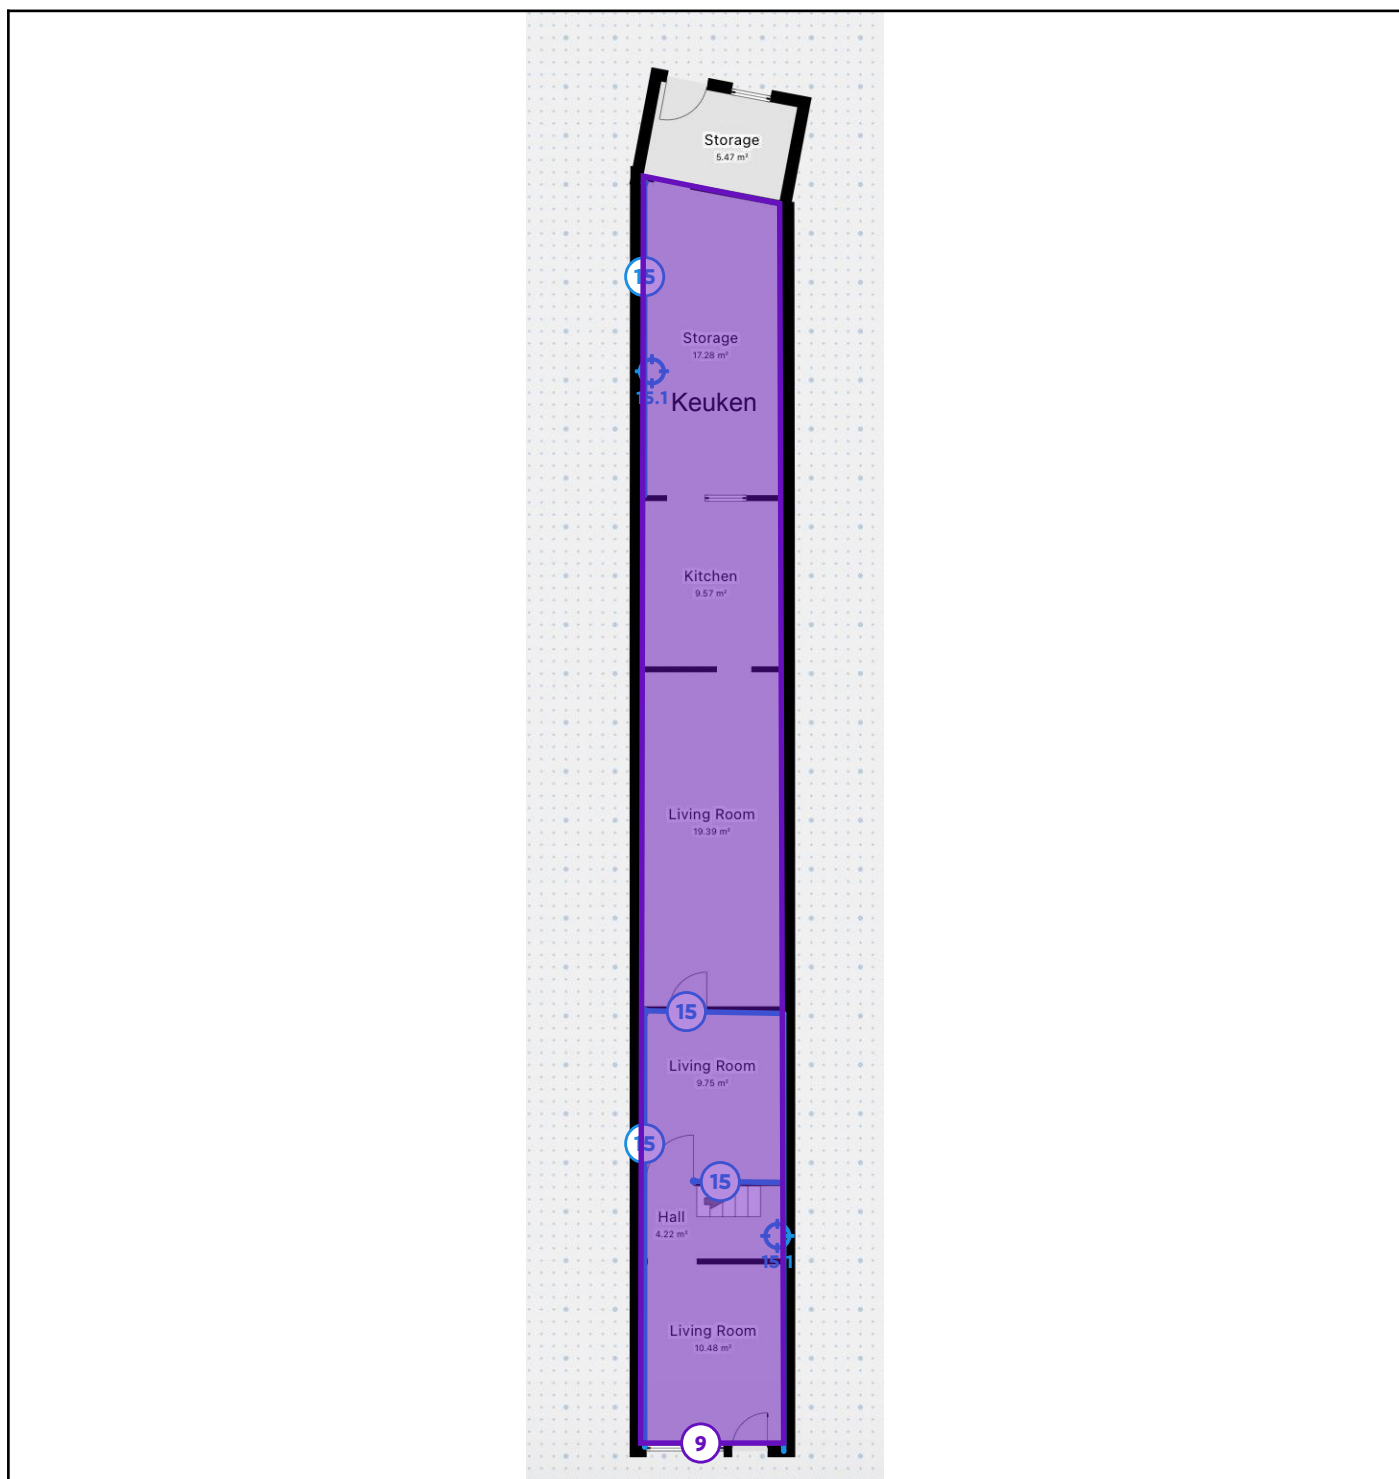
Plan 1.2: Gelijkvloers - wanden & plafonds

Beschrijving	Type	Actie
9. Valse plafonds	Advies	-
15. Pleisterwerk wanden	Geen asbest	-

15.1 Code: M1	Mengmonster	-
---------------	-------------	---

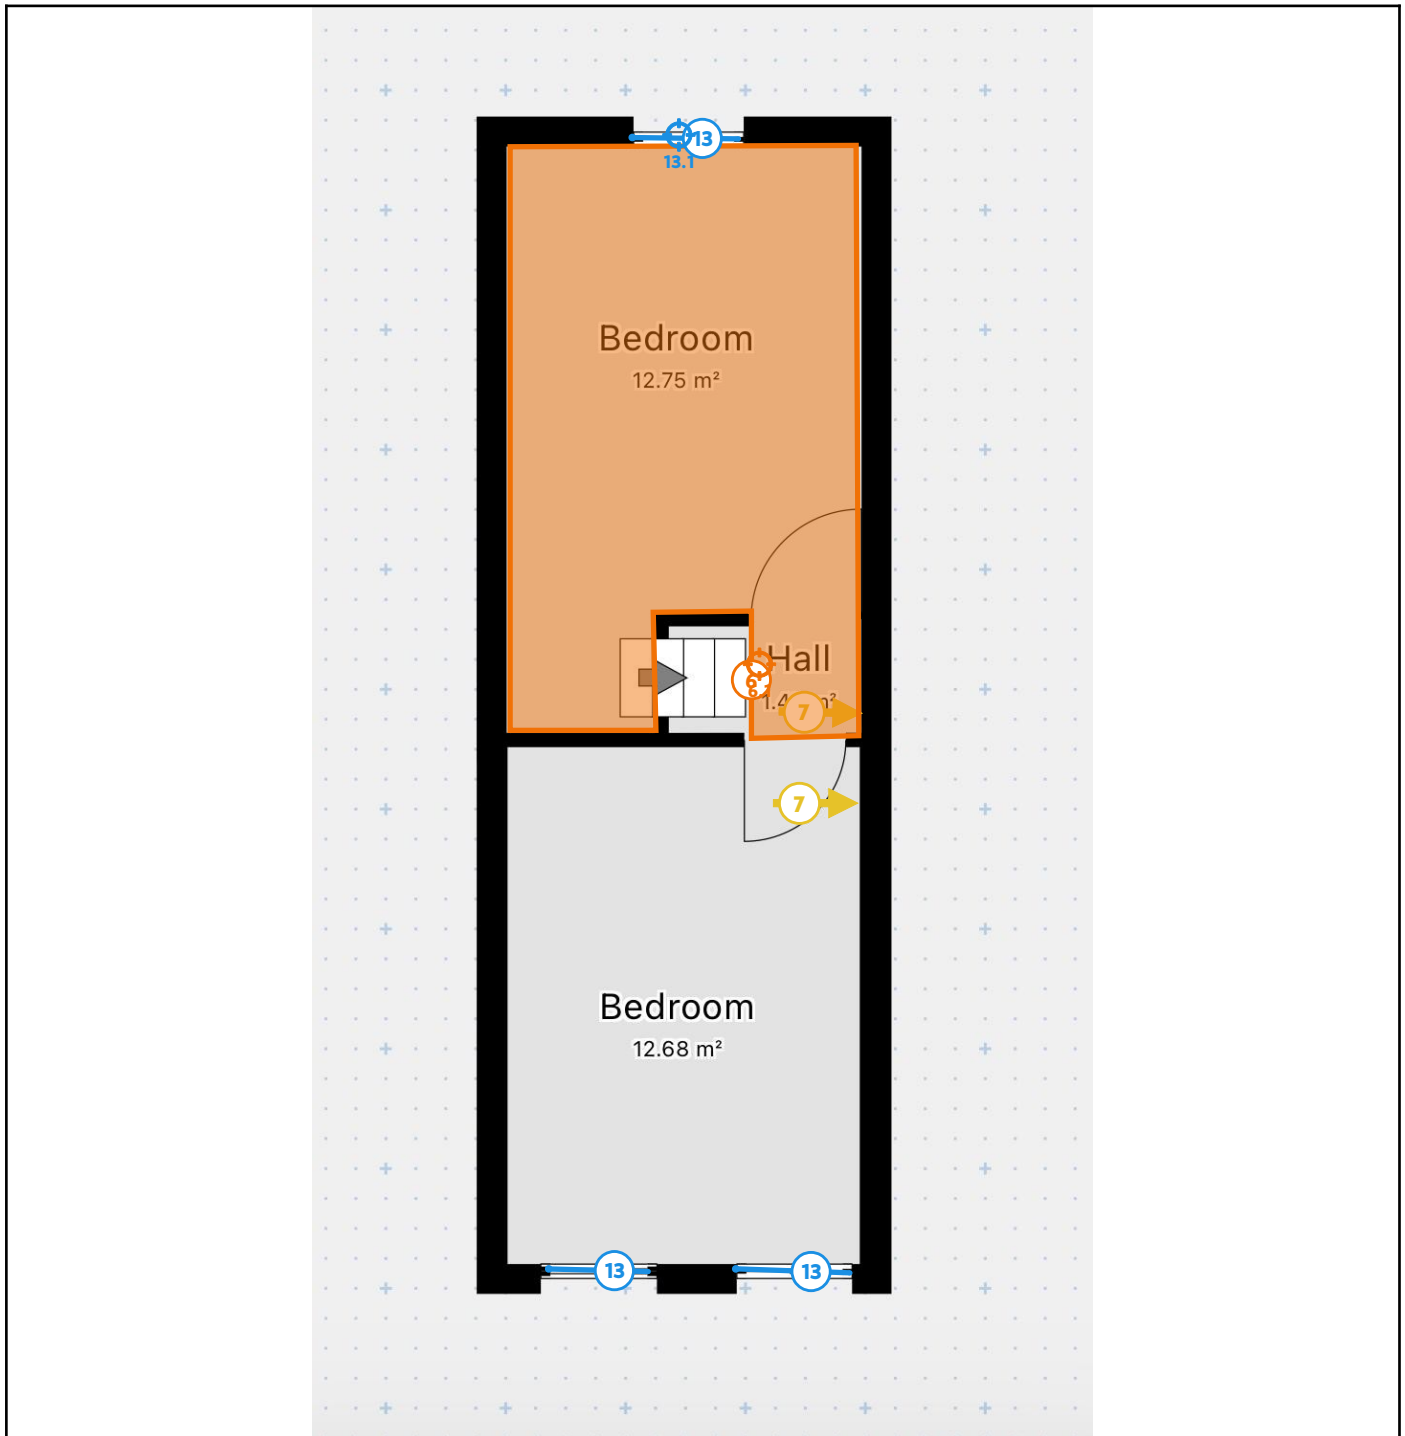
Plan 1.3: 1ste verdieping

Beschrijving	Type	Actie
6. Vloerzeil 1ste verdieping	Asbestmateriaal	Verwijderen
6.1 Code: M3	Puntmonster	-

7. Bakeliet elektro/elektriciteitsmeter	Asbestmateriaal	Zorgvuldig beheren
13. Stopverf ramen woning	Geen asbest	-
13.1 Code: M2	Puntmonster	-

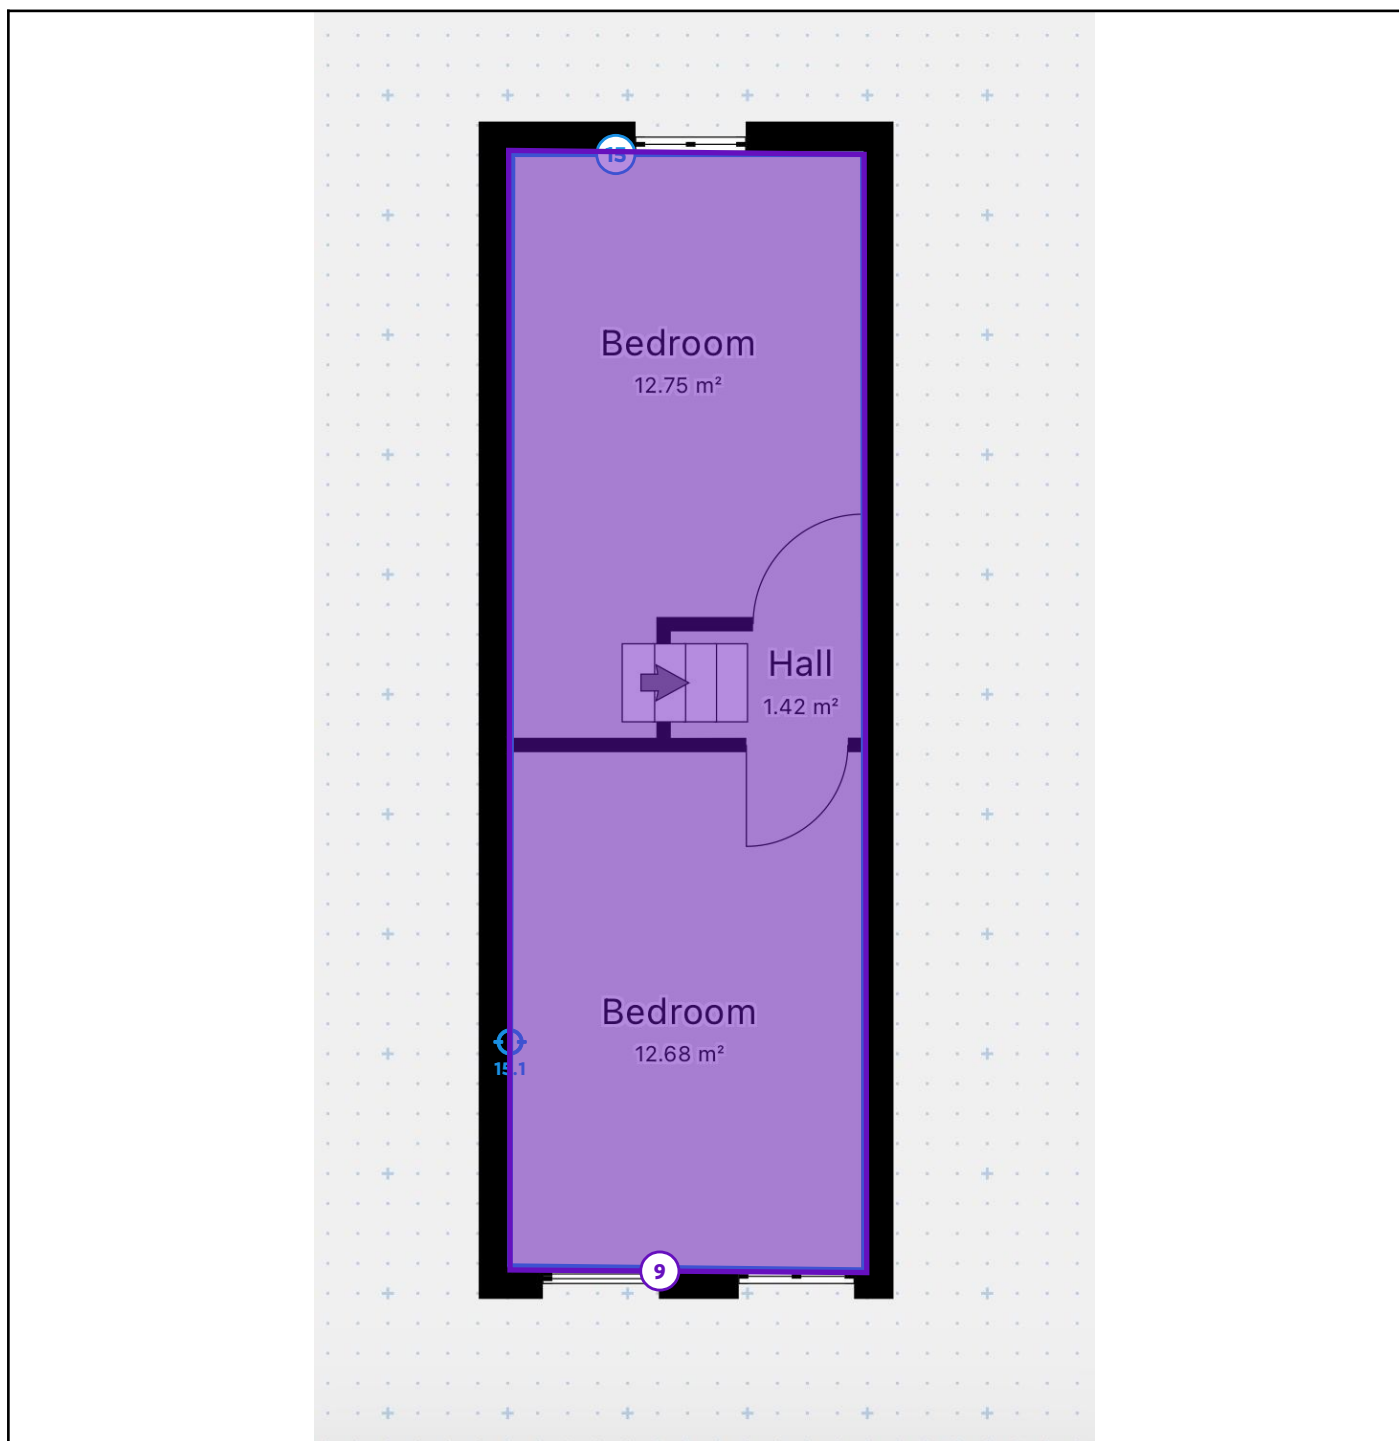
Plan 1.4: 1ste verdieping - wanden & plafonds

Beschrijving	Type	Actie
9. Valse plafonds	Advies	-
15. Pleisterwerk wanden	Geen asbest	-

15.1 Code: M1	Mengmonster	-
---------------	-------------	---

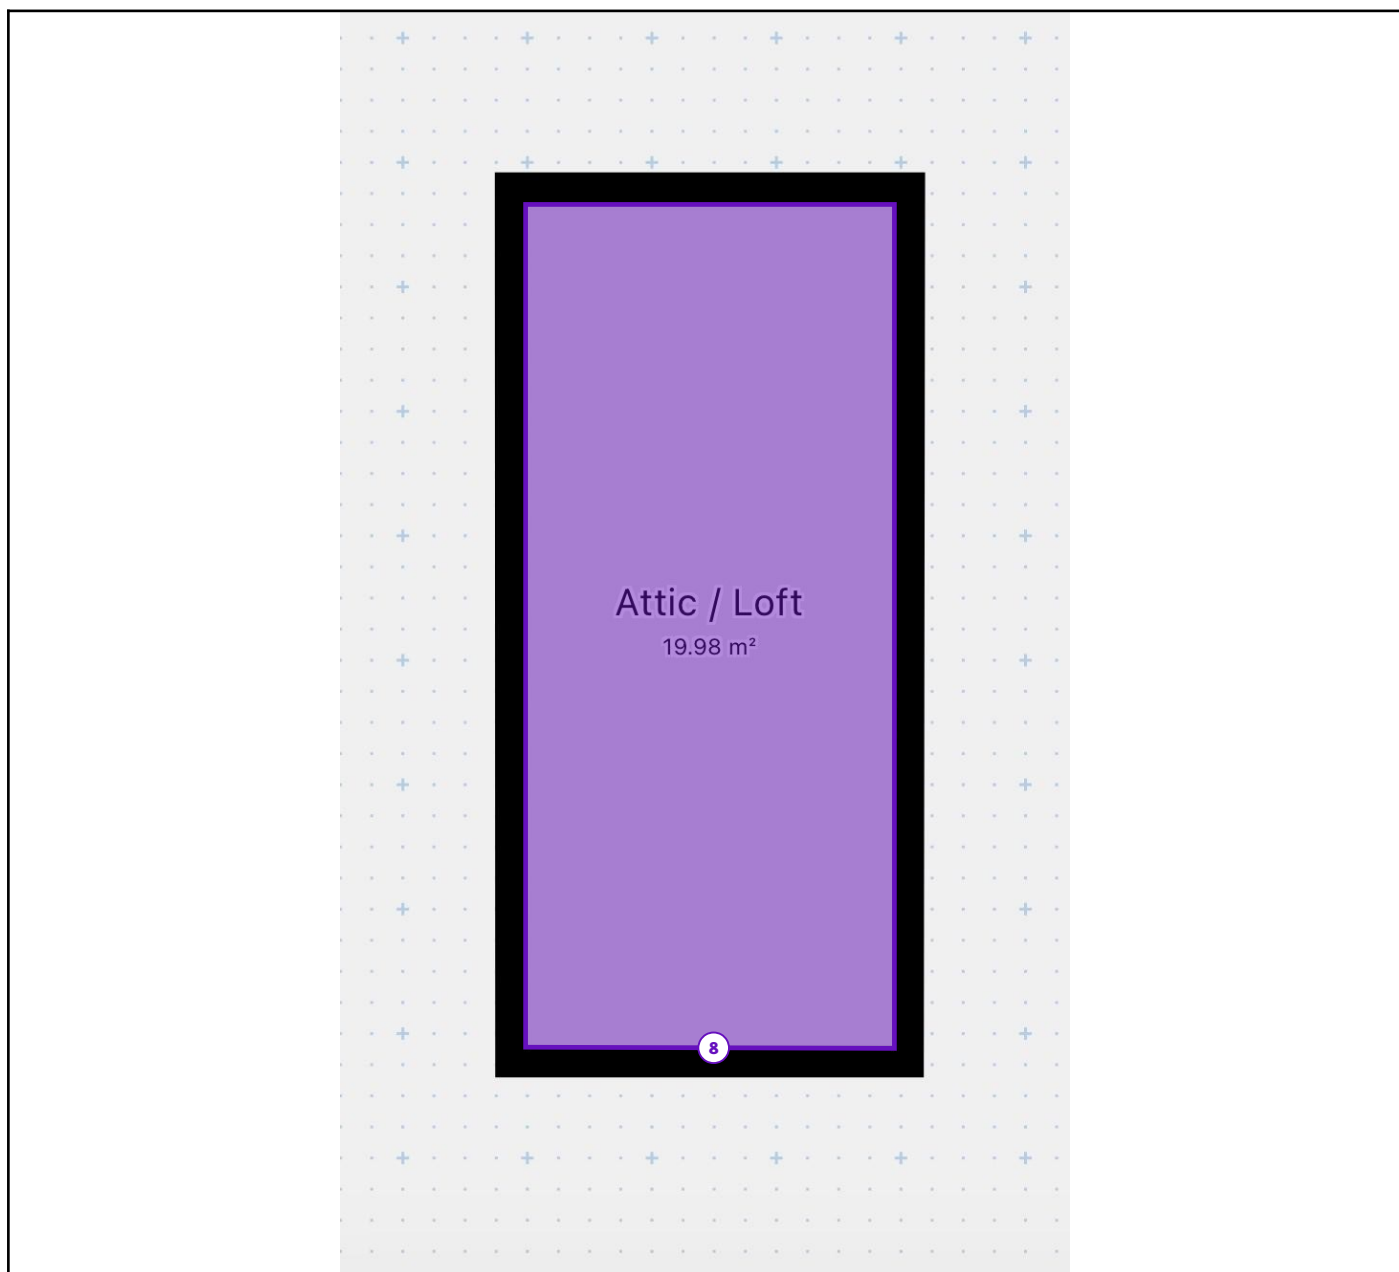
Plan 1.5: Zolder

Beschrijving	Type	Actie
8. Zolderruimte	Beperking	-

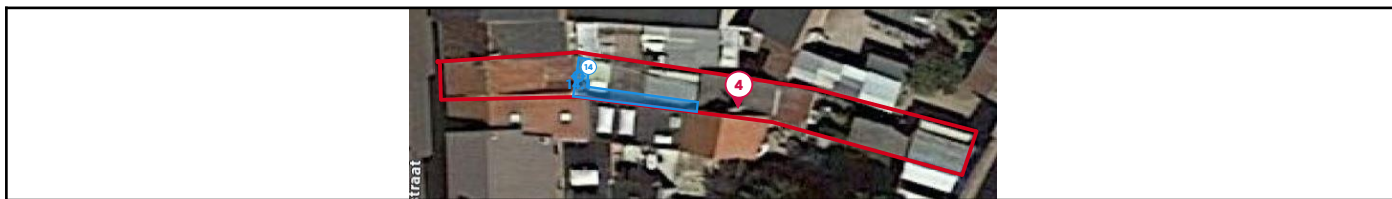
Plan 1.6: Dakenplan

Beschrijving	Type	Actie
4. Rookgaskanaal	Asbestmateriaal	Dringend verwijderen
14. Roofing dak	Geen asbest	-
14.1 Code: M7	Puntmonster	-

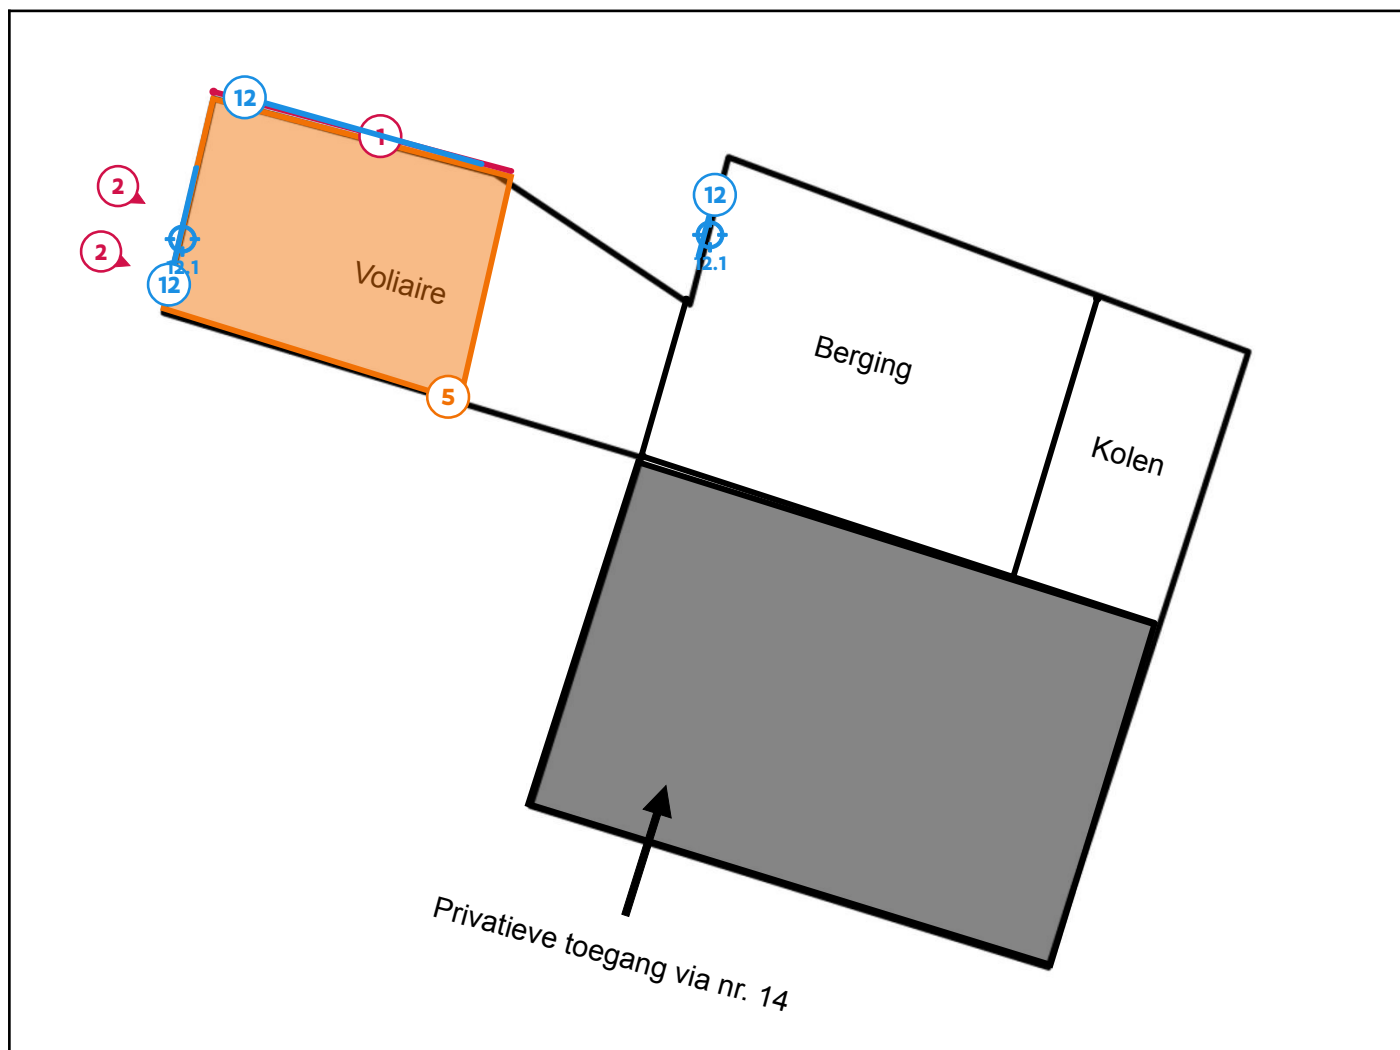
Plan 3.1: Tuinberging plan

Beschrijving	Type	Actie
1. Slib in dakgoot	Asbestmateriaal	Dringend verwijderen
2. Losliggende platen	Asbestmateriaal	Dringend verwijderen
5. Golfplaten dak	Asbestmateriaal	Verwijderen
12. Stopverf ramen en deur tuinberging	Geen asbest	-
12.1 Code: M6	Mengmonster	-

- Eenvoudige handelingen: mag via doe-het-zelf of door werknemer(s) met opleidingsattest eenvoudige handelingen
Het bladafval eerst bevochtigen voor het te verwijderen en het slib traag doorspoelen (indien aangesloten op de rioleringen) of verwijderen (indien aangesloten op een regenwaterput). Indien uw dakgoot is aangesloten op een regenwaterput gebruikt u het regenwater best niet meer voor het besproeien van de (moes-)tuin en uw wasmachine. Voor het spoelen van toiletten vormt dit geen risico. Wanneer u het asbestdak in een latere fase verwijderd laat u best ook uw regenwaterput reinigen door een gespecialiseerde firma.
