Asbestinventarisatetest

Lierseweg 321, 2200 Herentals

Attestnummer : 20230606-000047.000

Uitgegeven op : 06.06.2023

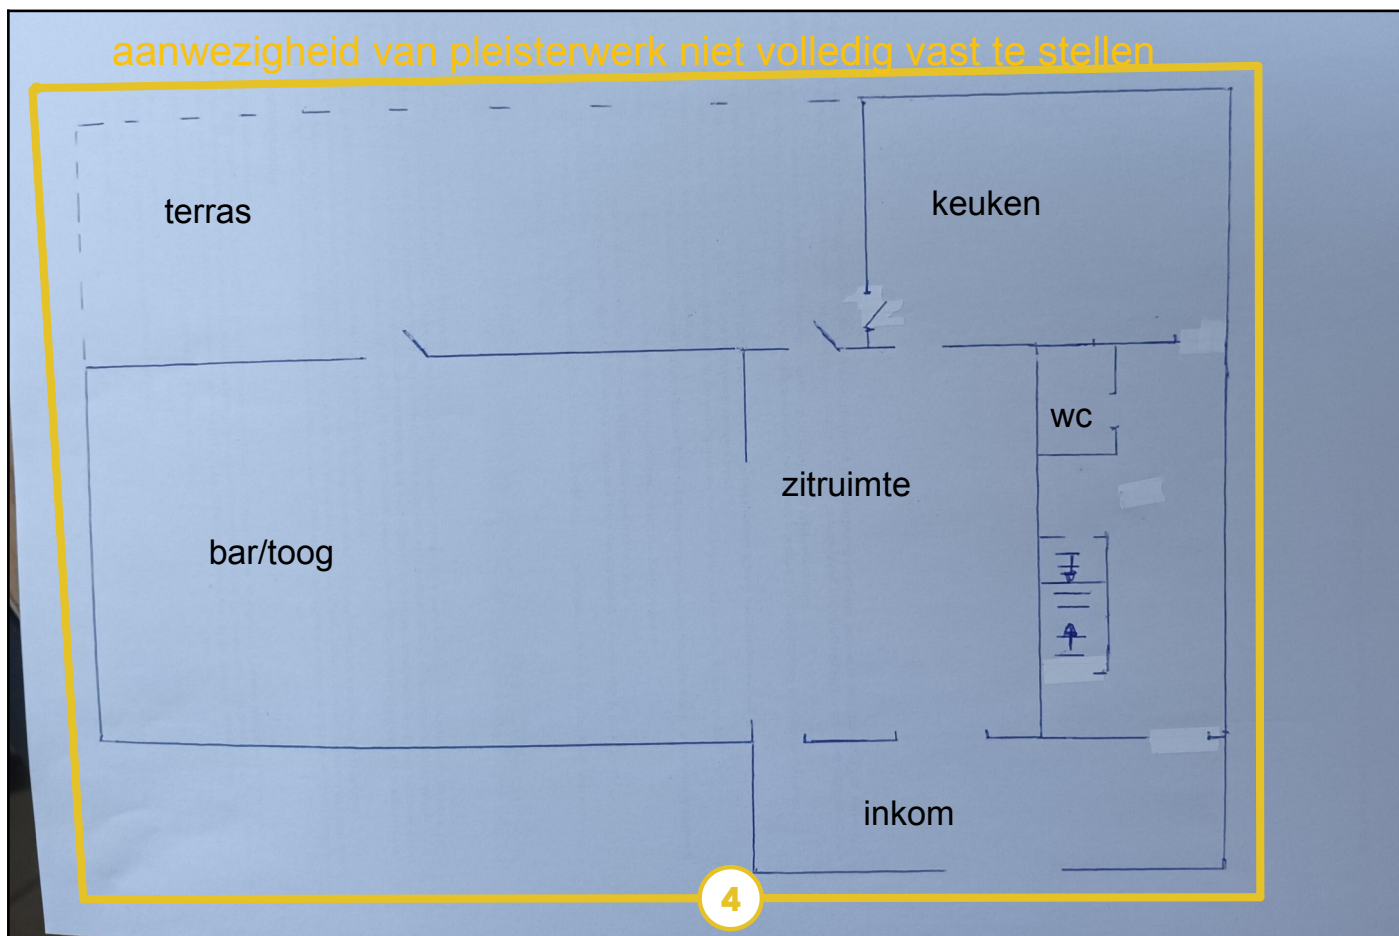
Plan 1.1: glv

Beschrijving	Type	Actie
4. pleisterwerk muren en plafond	Asbestmateriaal	Zorgvuldig beheren

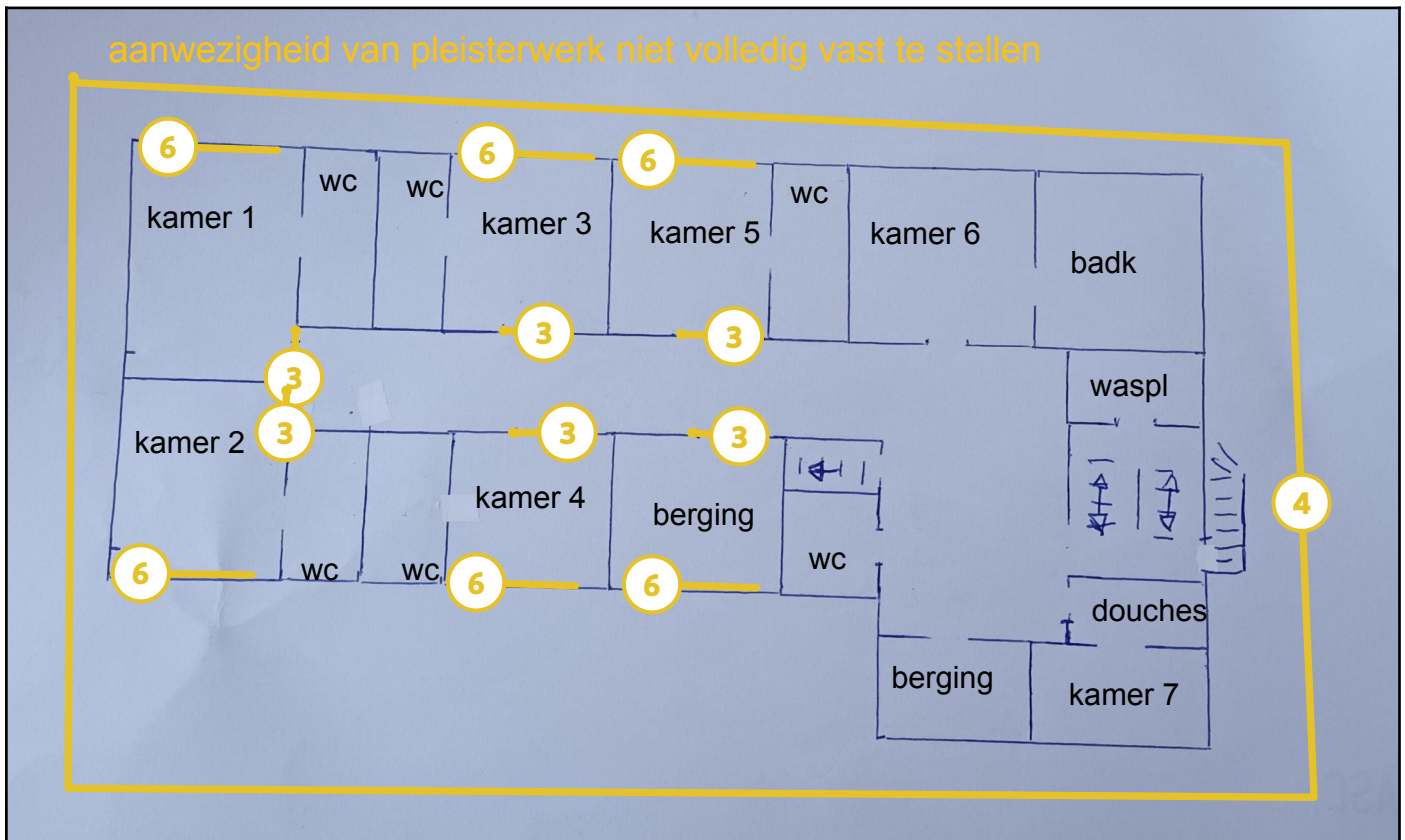
Plan 1.2: v+1

Beschrijving	Type	Actie
3. massal deurdorpels	Asbestmateriaal	Zorgvuldig beheren
4. pleisterwerk muren en plafond	Asbestmateriaal	Zorgvuldig beheren
6. massal venstertabletten	Asbestmateriaal	Zorgvuldig beheren

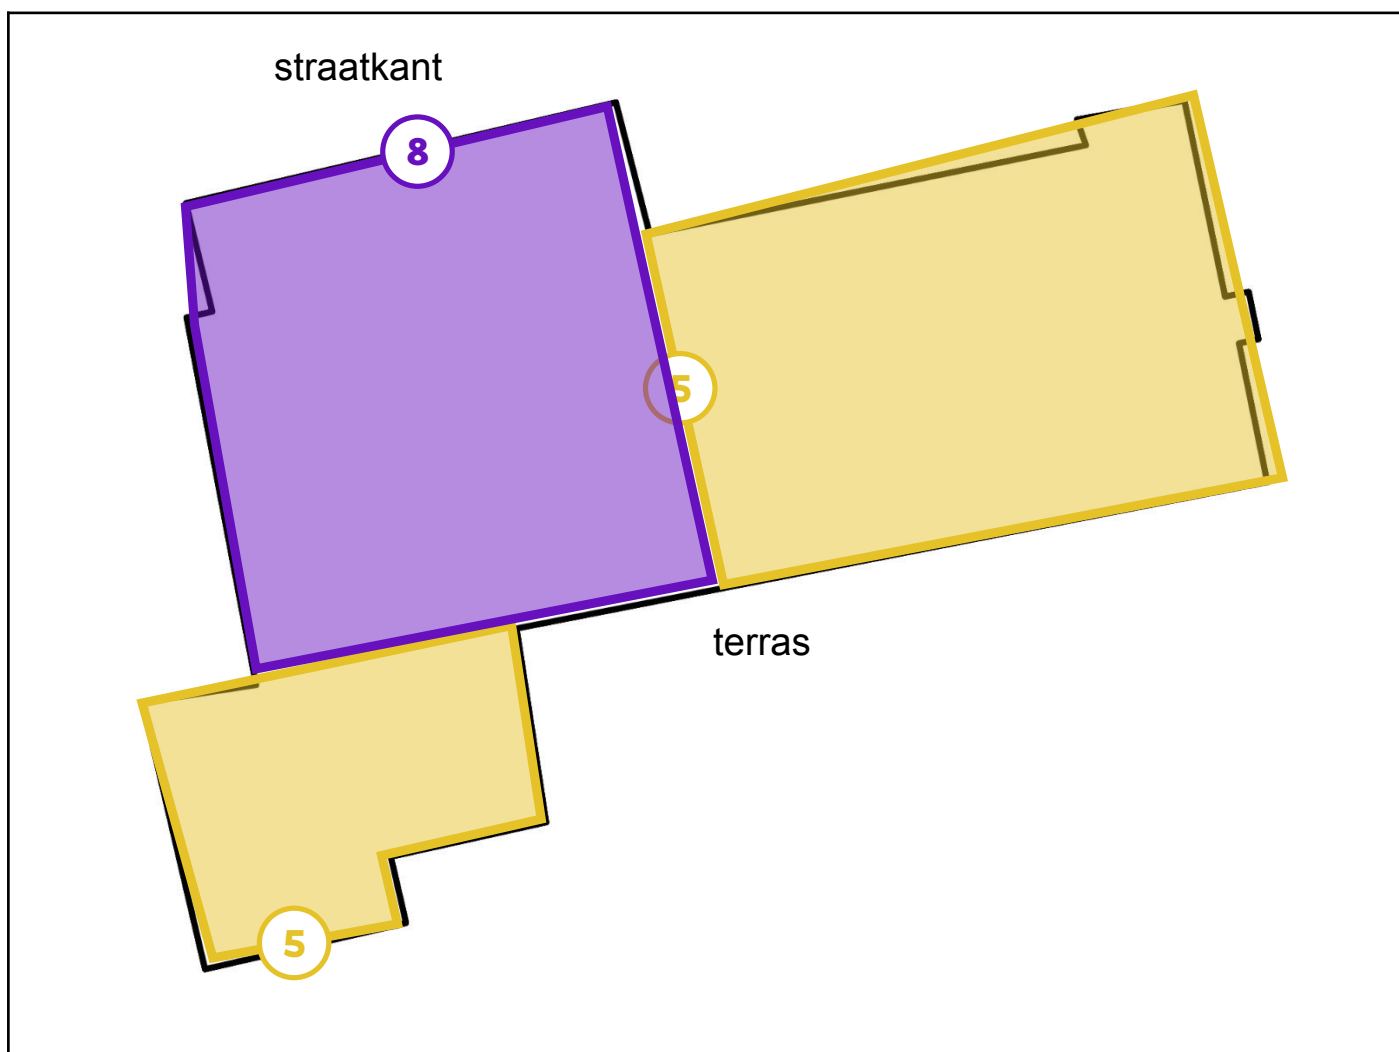
Plan 1.5: situering plat dak

Beschrijving	Type	Actie
5. roofing plat dak	Asbestmateriaal	Zorgvuldig beheren
8. onderdak niet inspecteerbaar	Beperking	-
