Asbestinventarisatetest

Sniederspad 24, 2980 Zoersel

Attestnummer : 20241024-000179.000

Uitgegeven op : 24.10.2024

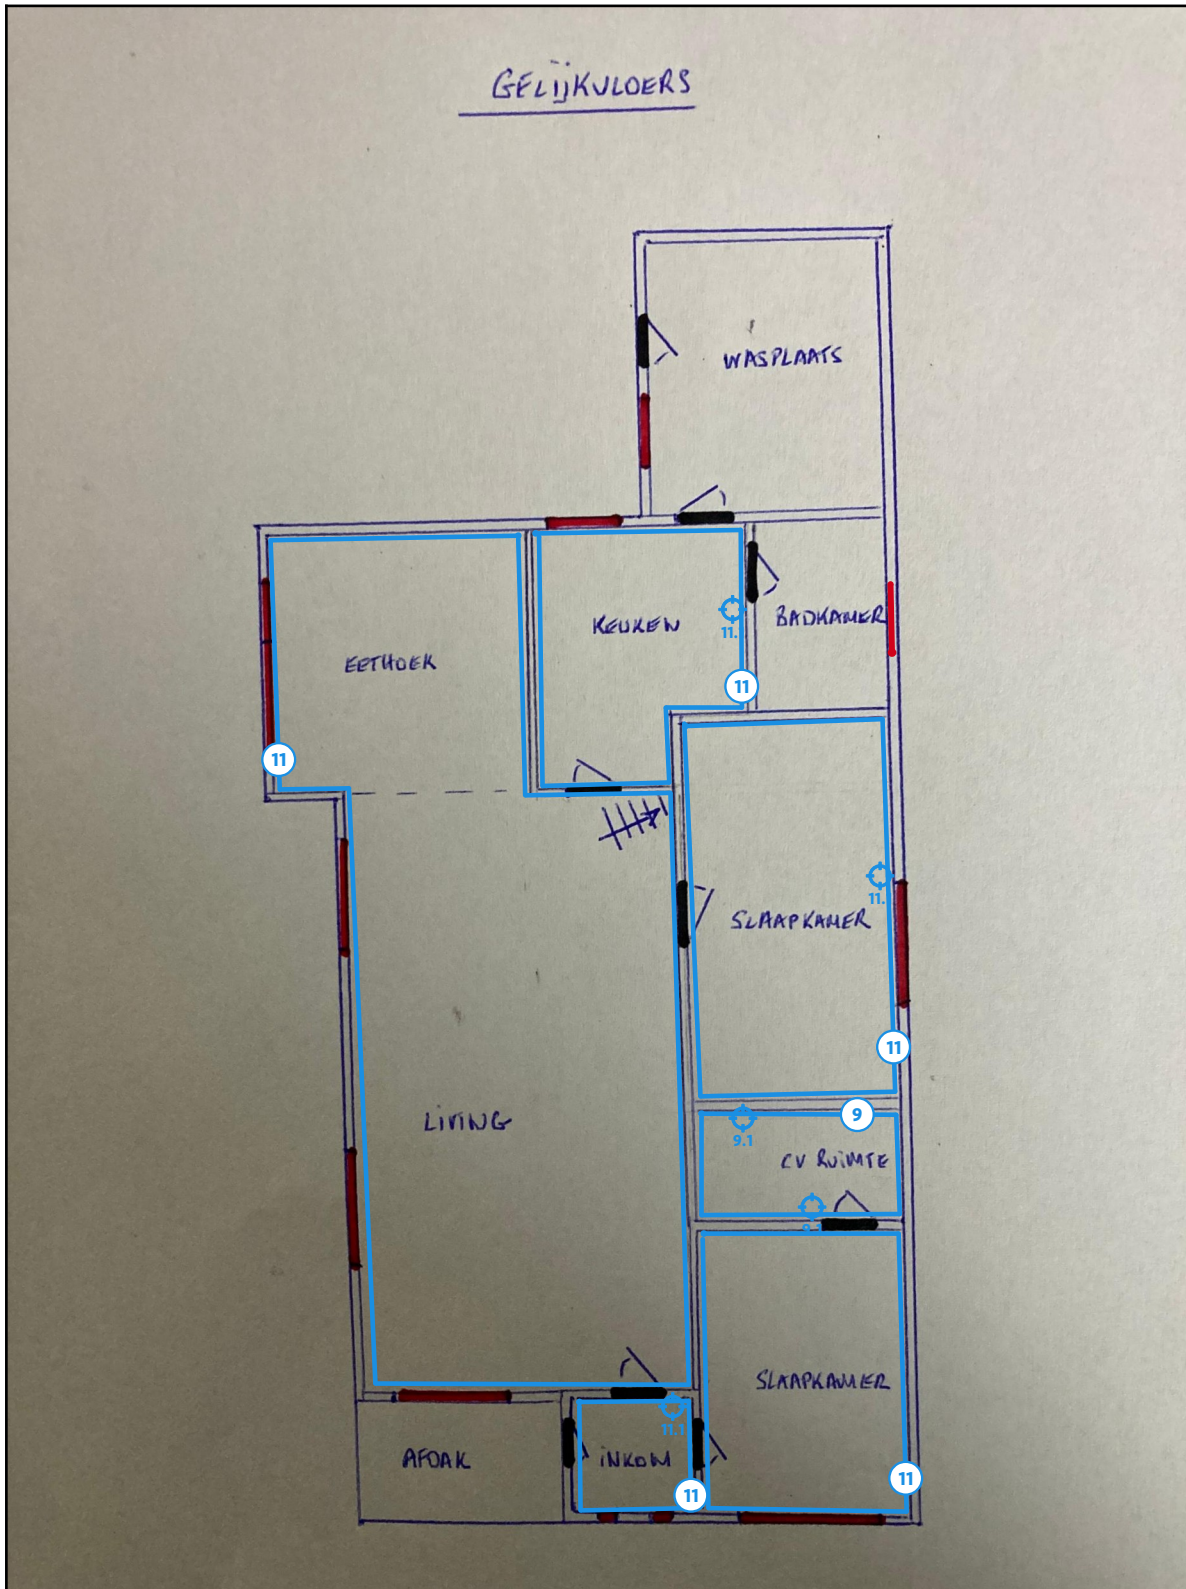
Plan 1.3: gelijkvloers (pleisterwerk muren)

9. bezetting muren CV ruimte	Geen asbest	-
9.1 Code: mm 02	Mengmonster	-
11. pleisterwerk muren	Geen asbest	-
11.1 Code: mm 05	Mengmonster	-

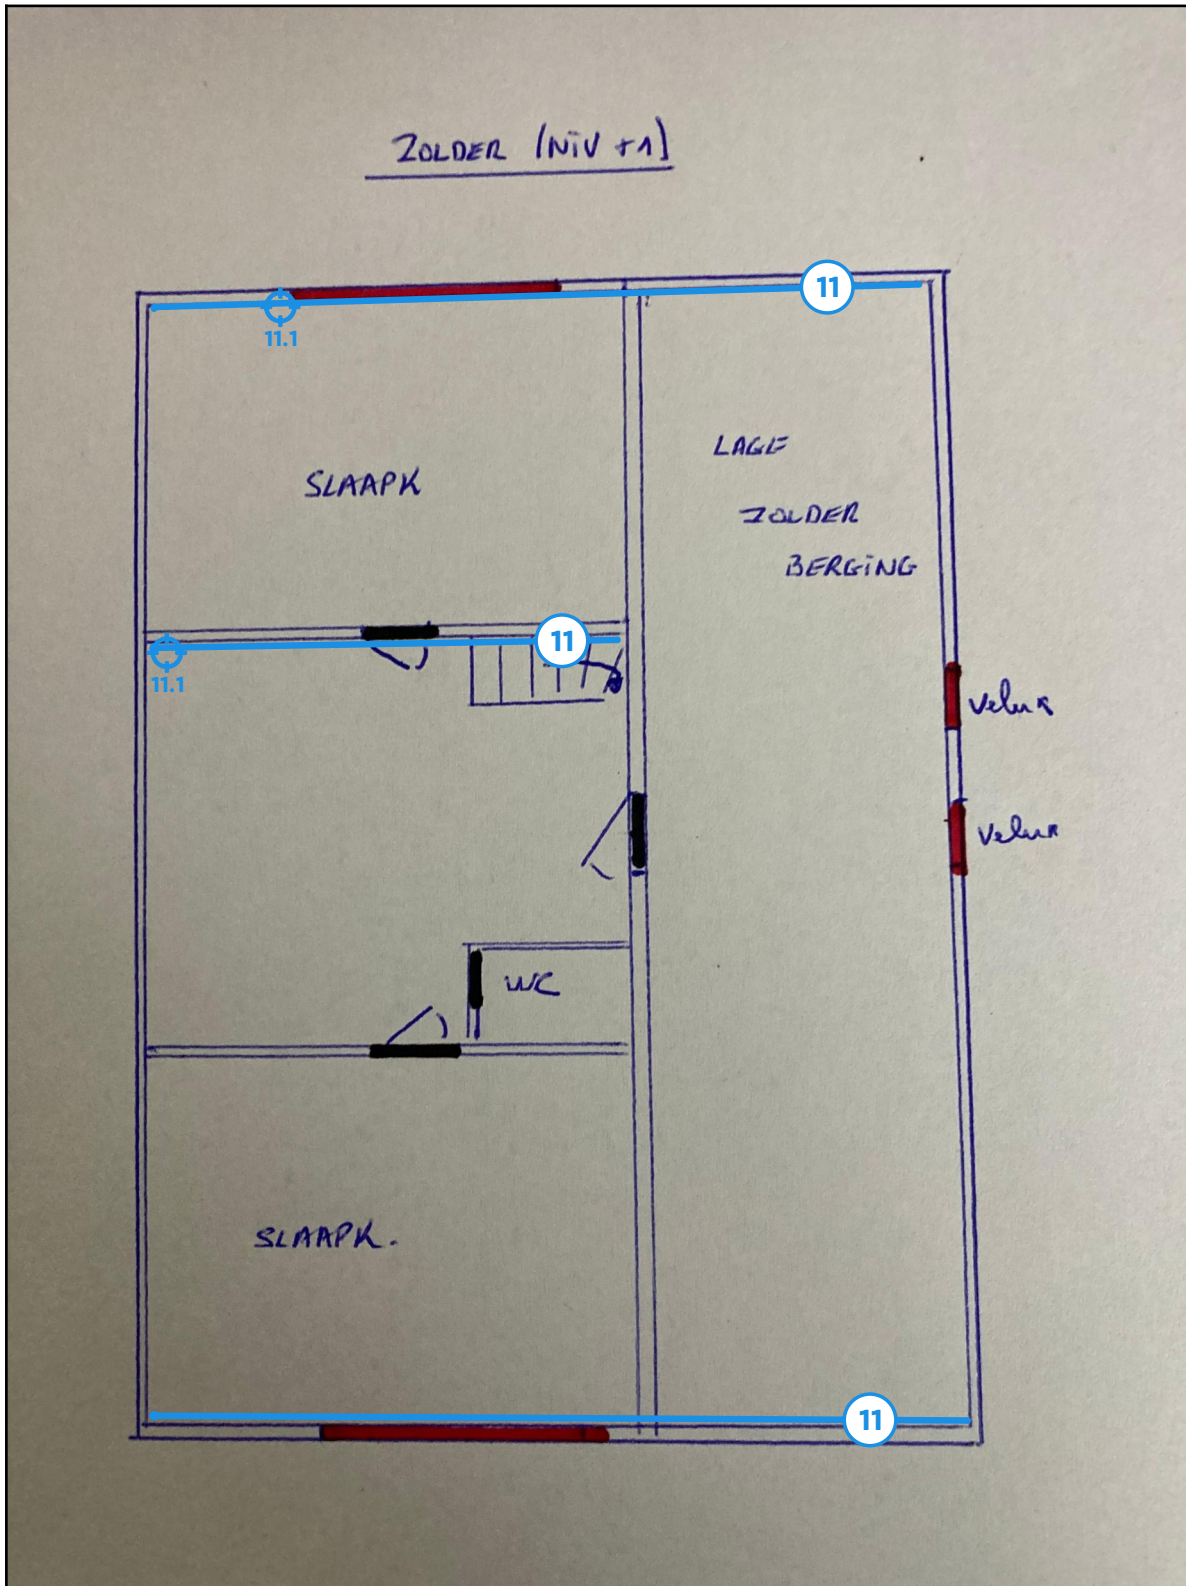
Plan 1.4: zolder (pleisterwerk muren)

11. pleisterwerk muren	Geen asbest	-
11.1 Code: mm 05	Mengmonster	-

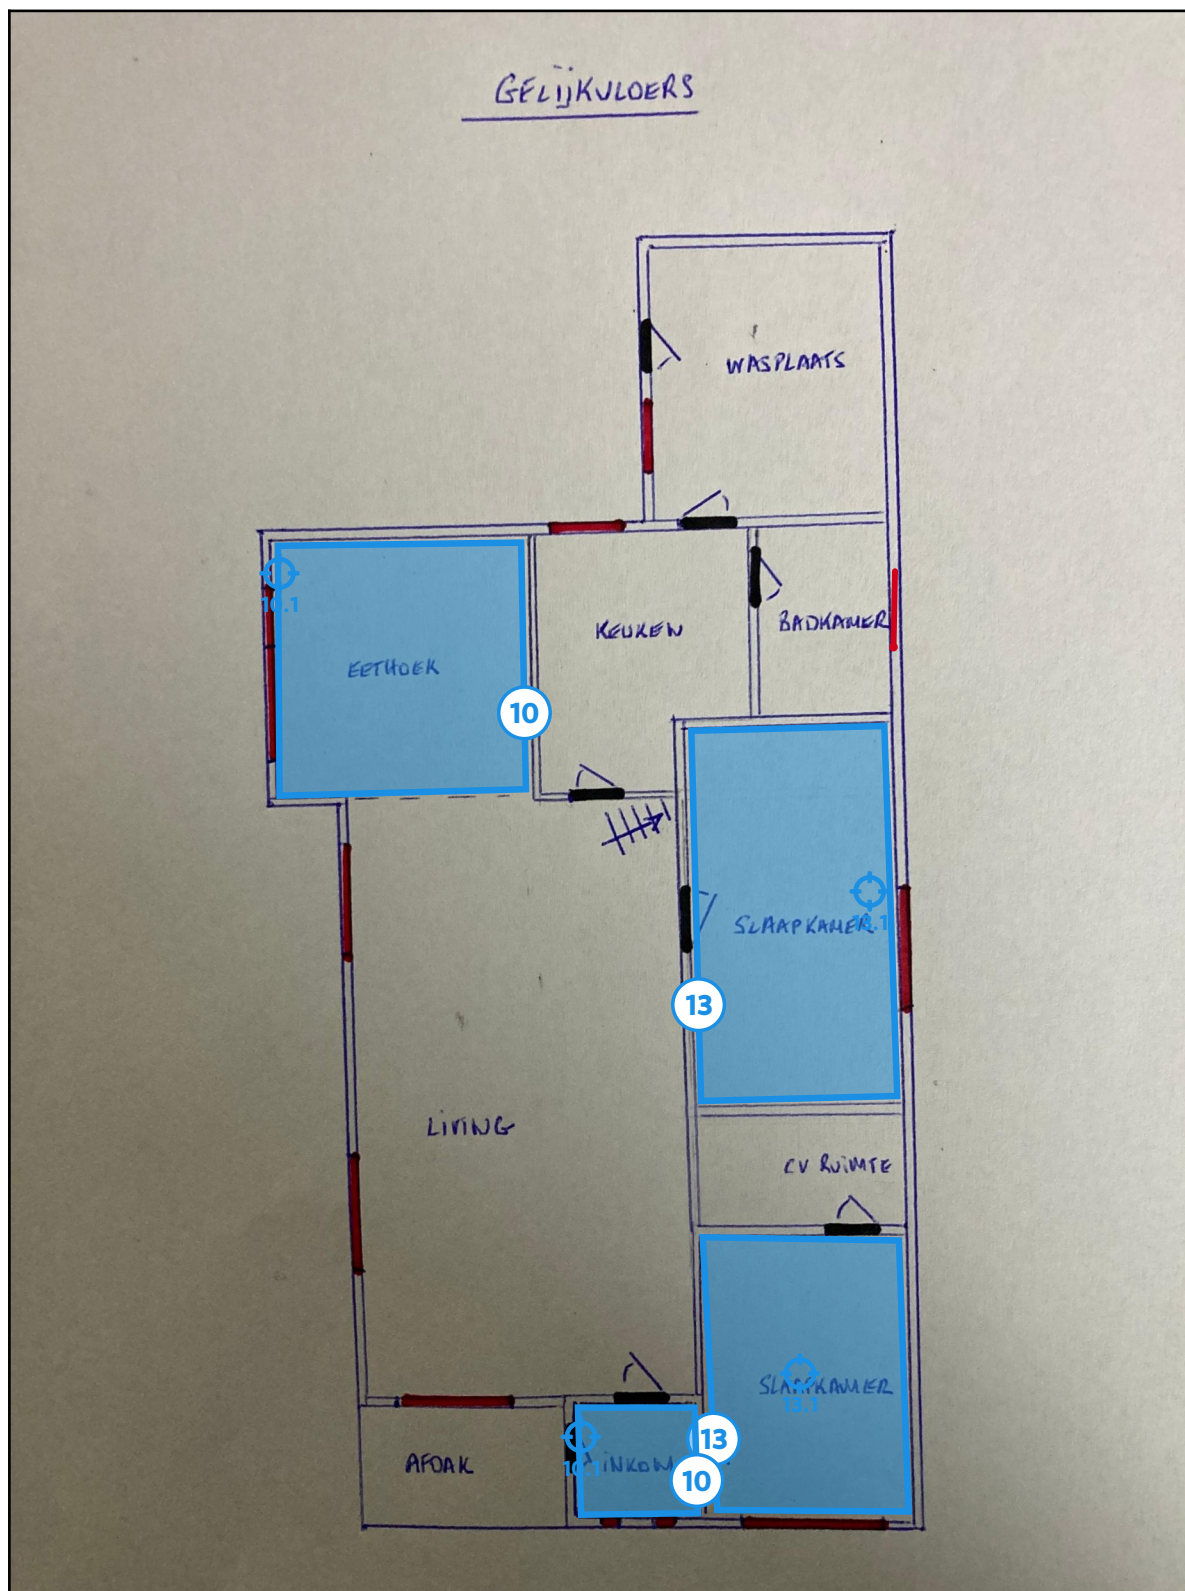
Plan 1.5: gelijkvloers (pleisterwerk plafonds)

10. crepi bezetting binnen	Geen asbest	-
10.1 Code: mm 04	Mengmonster	-
13. pleisterwerk plafonds	Geen asbest	-
13.1 Code: mm 03	Mengmonster	-

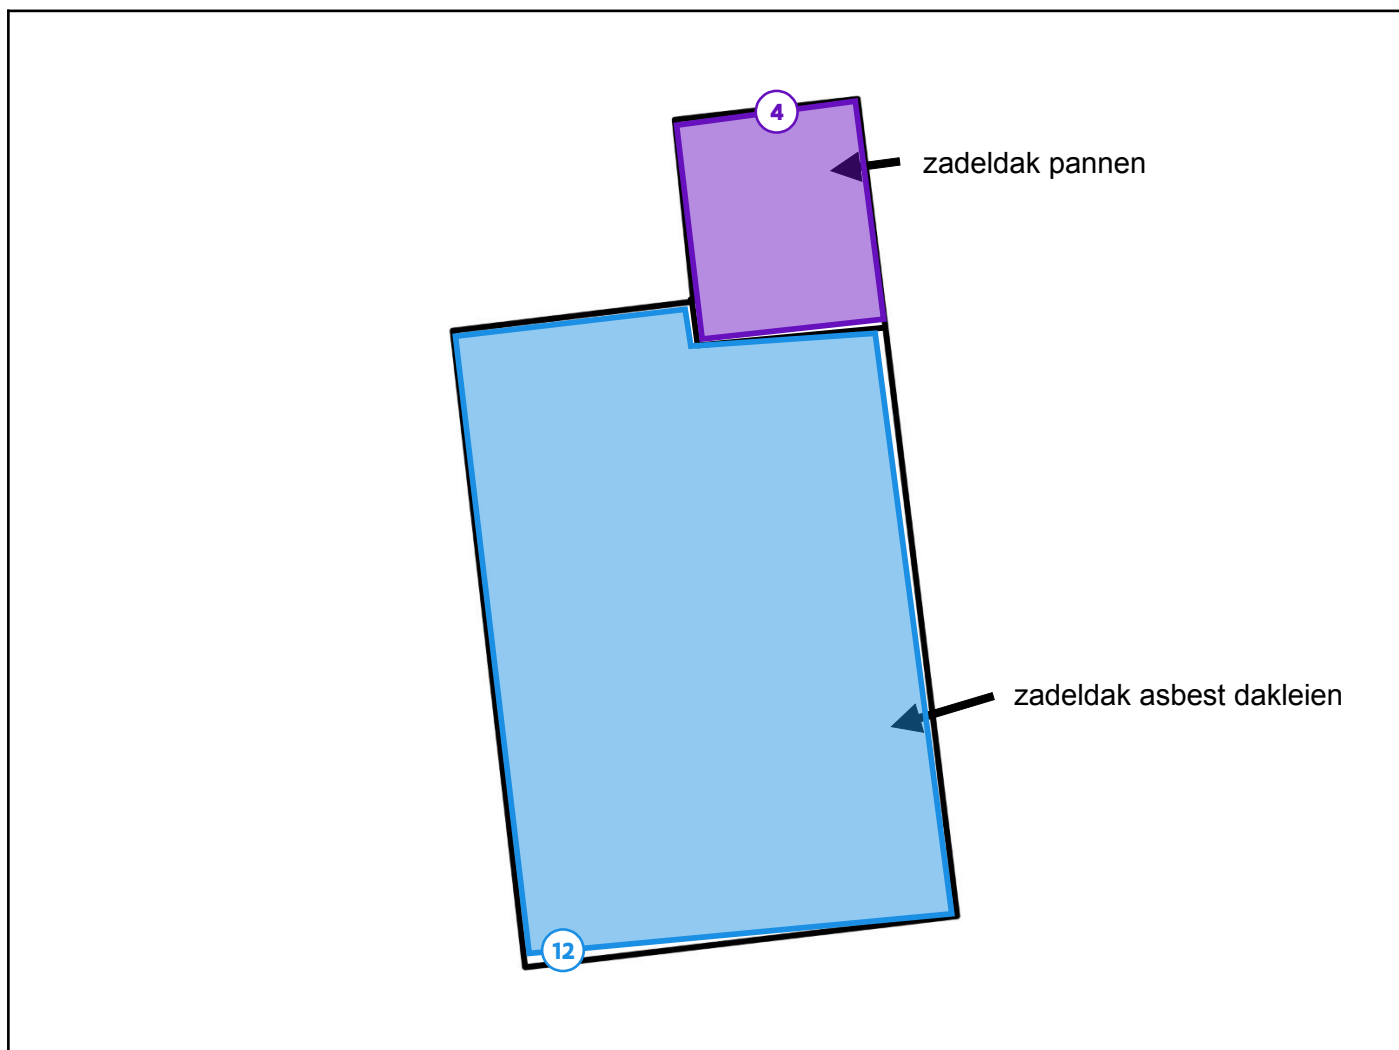
Plan 1.6: Hoofdgebouw plan

Beschrijving	Type	Actie
4. onderdak zadeldak (achterbouw) woning.	Advies	-
12. dakleien woning	Geen asbest	-

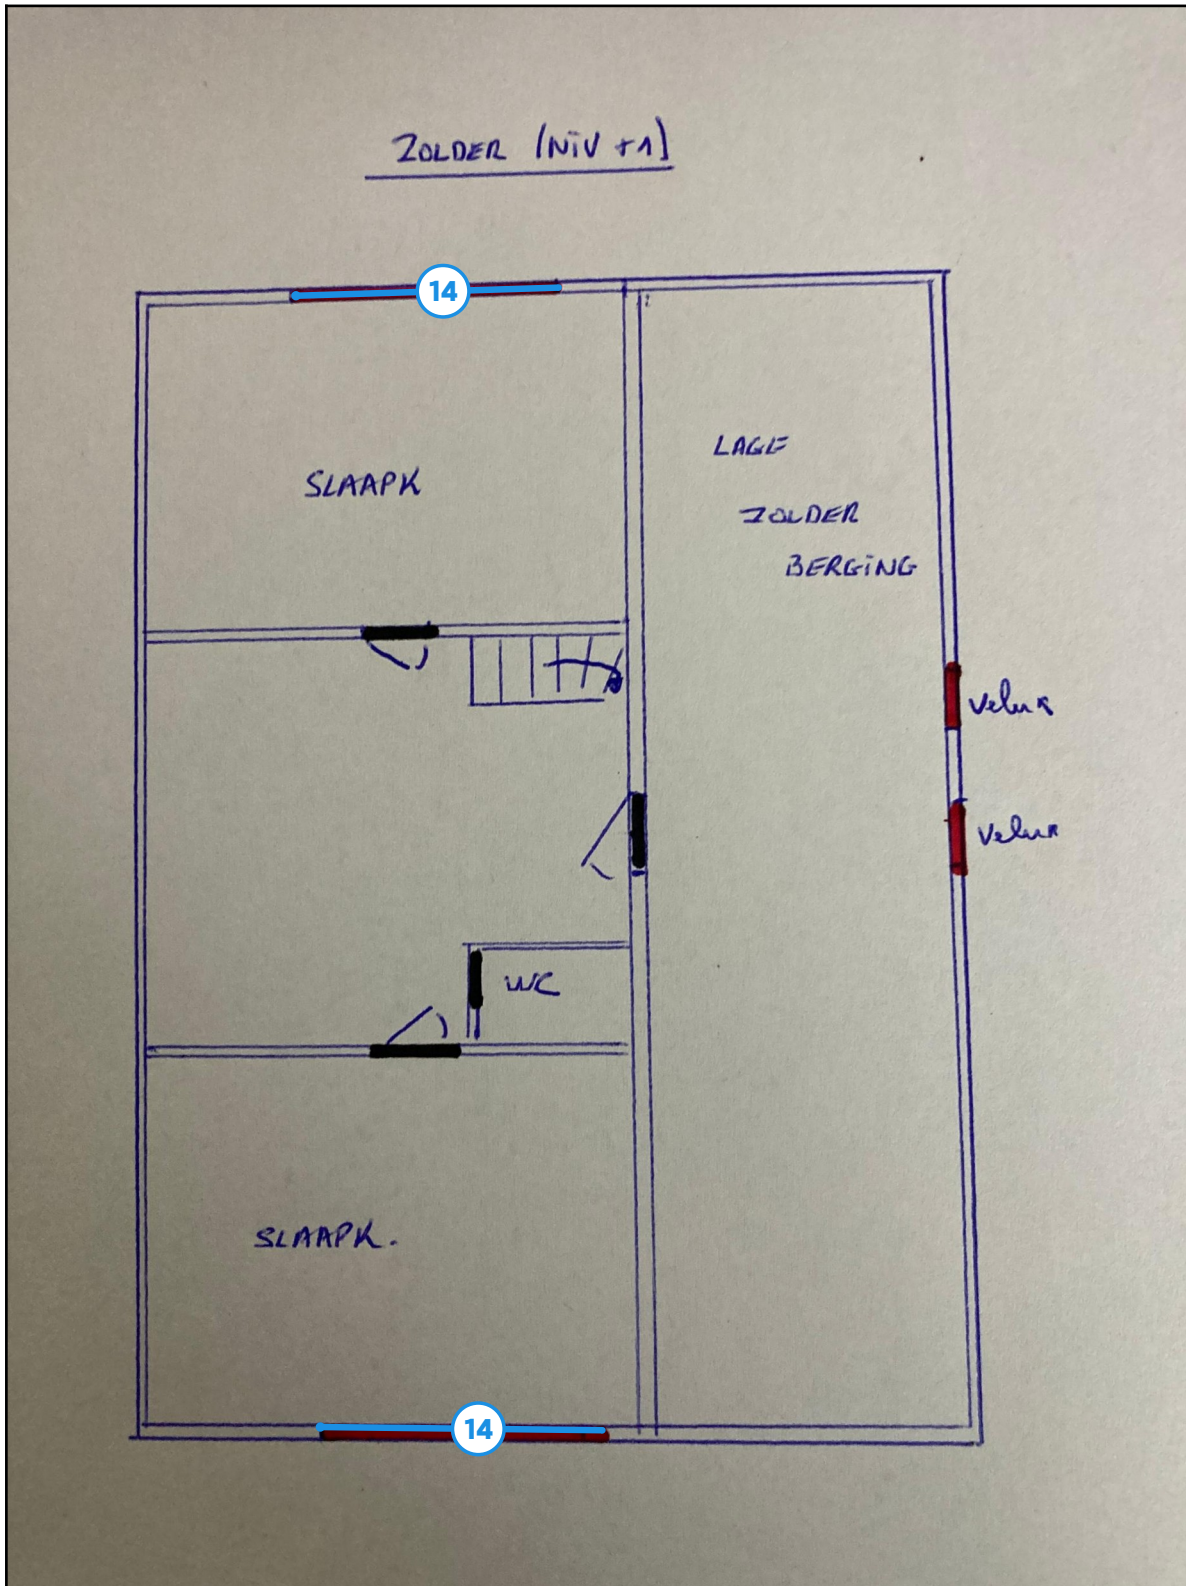
Plan 1.7: kit ramen zolder

14. kit ramen buiten	Geen asbest	-
----------------------	-------------	---

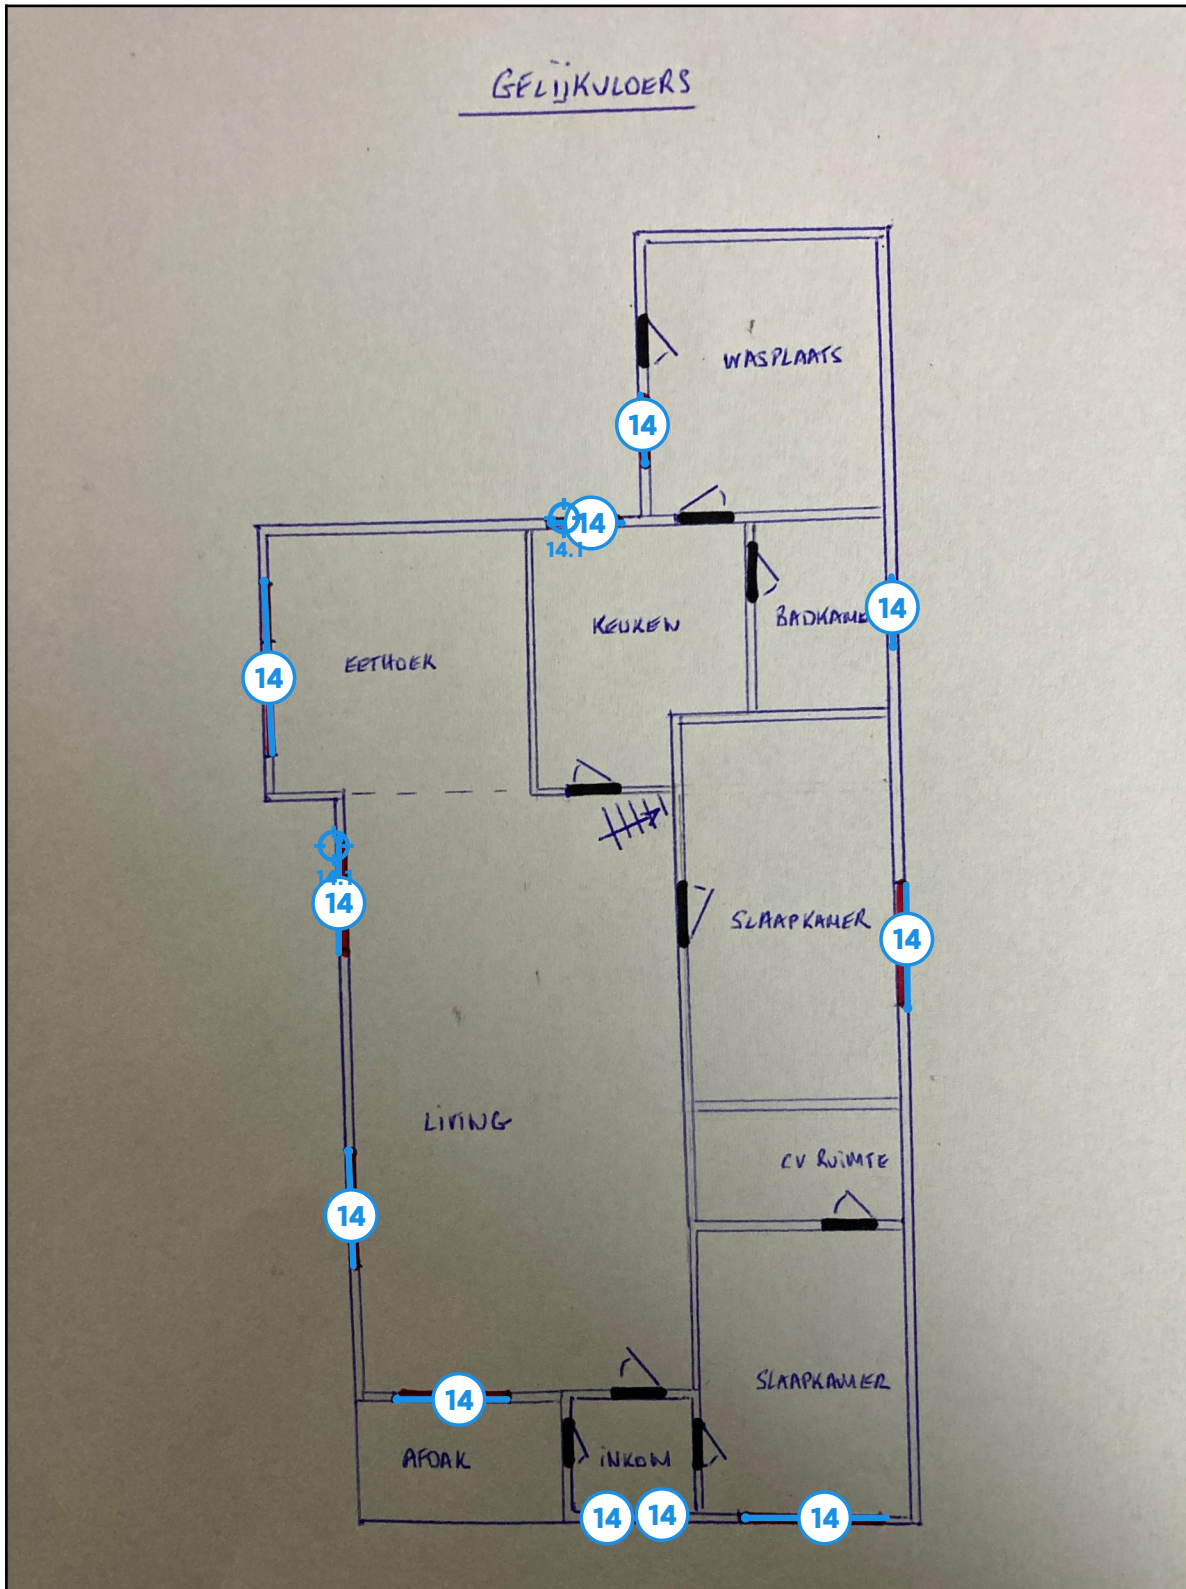
Plan 1.8: kit ramen gelijkvloers

14. kit ramen buiten	Geen asbest	-
14.1 Code: mm 01	Mengmonster	-

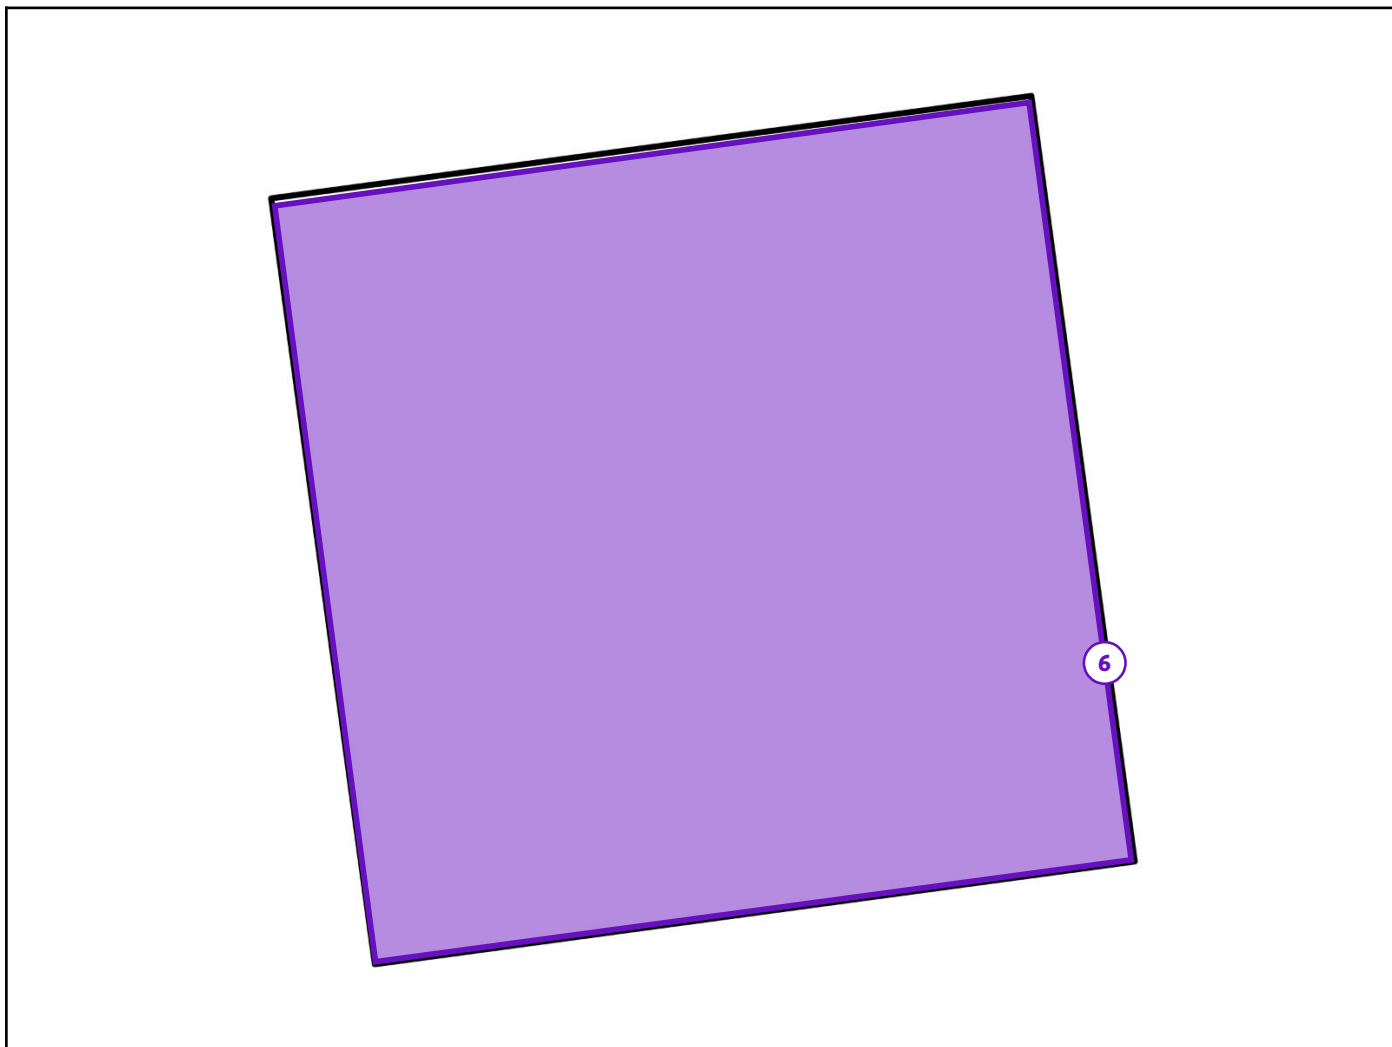
Plan 2.1: Bijgebouw plan

Beschrijving	Type	Actie
6. bijgebouw: metaal dak / hout	Advies	-

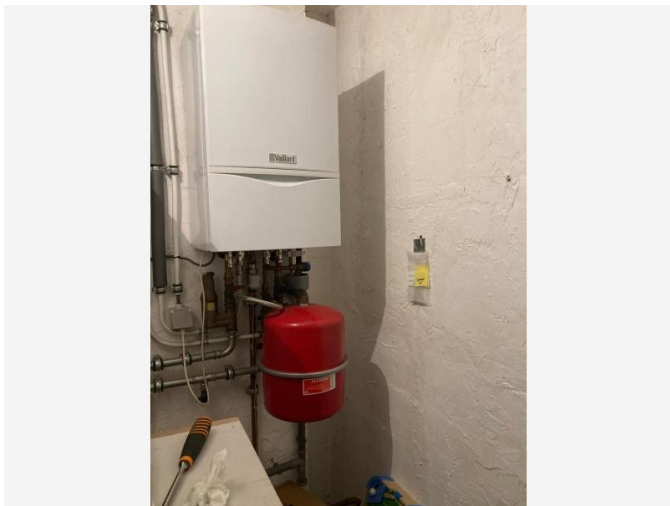
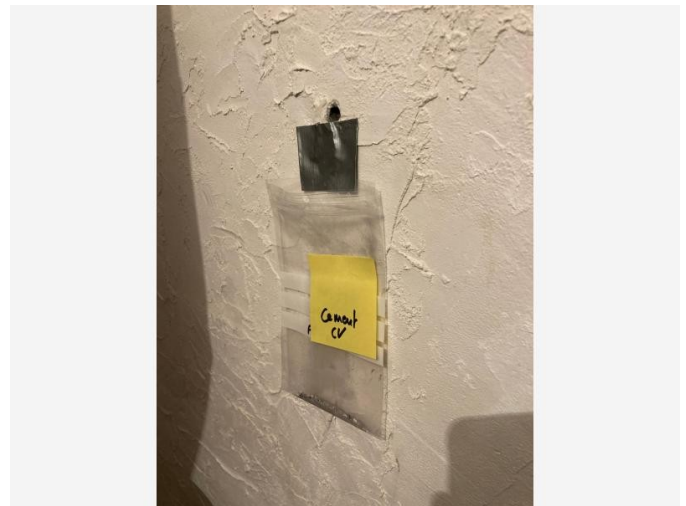
Geen asbest

Beschrijving	bezetting muren CV ruimte
Omgeving	Binnen
Primaire drager	Binnenwand
Bindmiddel van materiaal	Cement
Gebondenheid op basis van bindmiddel	Hecht
Hoeveelheid (gewicht - aantal)	<ul style="list-style-type: none">• 100,00 kg - 1 stuk
Totaal gewicht	100,00 kg
Identificatiemethode	Vaststelling met monstername
Destructieve handeling voor identificatie	Nee
Opmerking	Het opgegeven gewicht is slechts een inschatting ter indicatie.

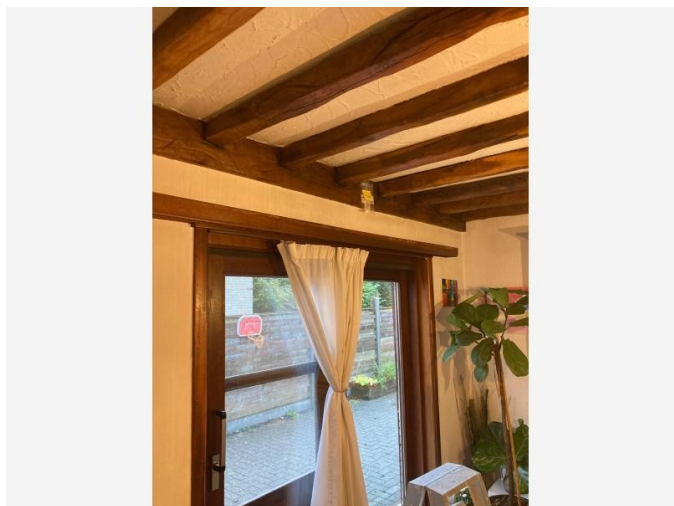
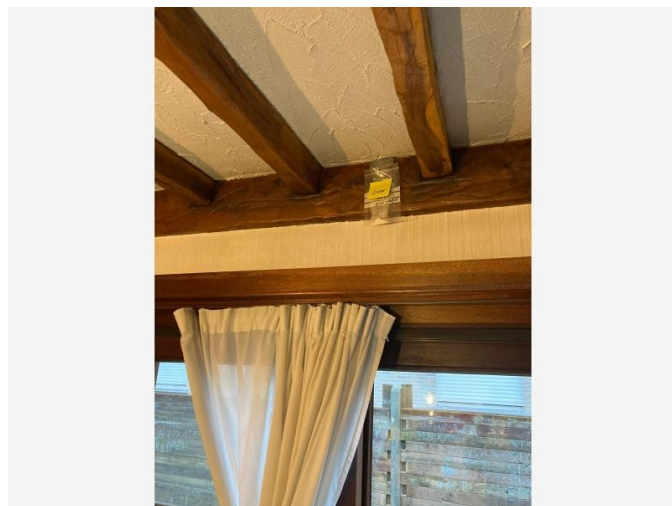
Beschrijving	crepi bezetting binnen
Omgeving	Binnen
Primaire drager	Plafond
Bindmiddel van materiaal	Gips - kalk
Gebondenheid op basis van bindmiddel	Niet-hechtgebonden
Hoeveelheid (oppervlakte - dikte - aantal)	• 16,00 m ² - 1,00 cm - 1 stuk
Totaal volume	0,16 m ³
Identificatiemethode	Vaststelling met monstername
Destructieve handeling voor identificatie	Nee

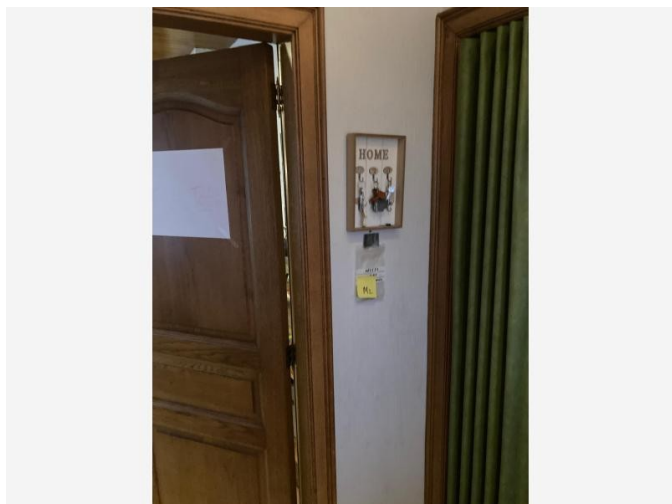
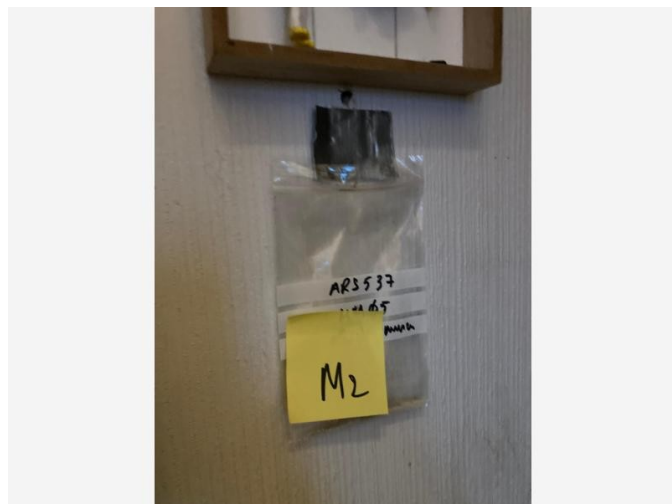
Beschrijving	pleisterwerk muren
Omgeving	Binnen
Primaire drager	Binnenwand
Bindmiddel van materiaal	Gips - kalk
Gebondenheid op basis van bindmiddel	Niet-hechtgebonden
Hoeveelheid (oppervlakte - dikte - aantal)	• 400,00 m ² - 1,00 cm - 1 stuk
Totaal volume	4,00 m ³
Identificatiemethode	Vaststelling met monstername
Destructieve handeling voor identificatie	Nee
Opmerking	De opgegeven oppervlakte en dikte van het pleisterwerk is slechts een inschatting ter indicatie. Er kunnen geen rechten aan verleend worden.

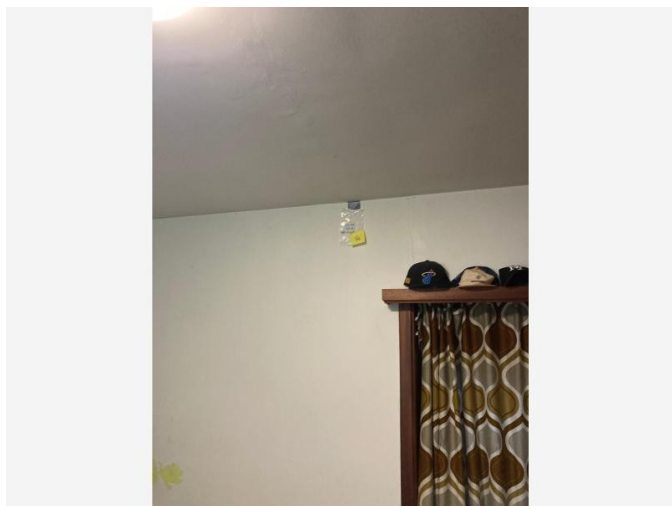
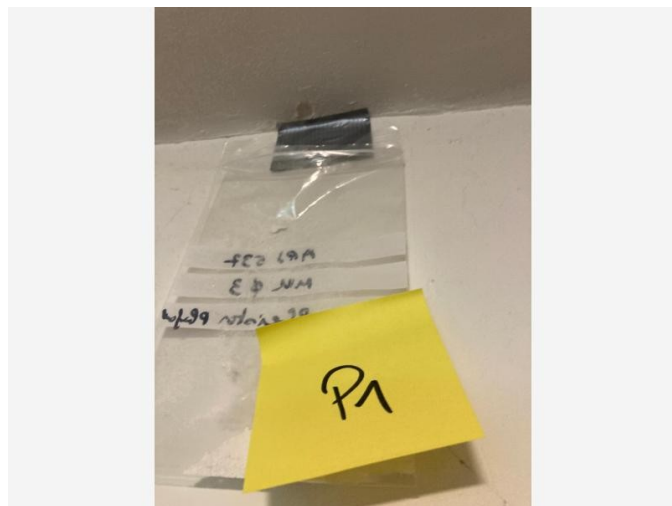
Fiche 13: pleisterwerk plafonds

Geen asbest

Beschrijving	pleisterwerk plafonds
Omgeving	Binnen
Primaire drager	Plafond
Bindmiddel van materiaal	Gips - kalk
Gebondenheid op basis van bindmiddel	Niet-hechtgebonden
Hoeveelheid (oppervlakte - dikte - aantal)	• 25,00 m ² - 0,98 cm - 1 stuk
Totaal volume	0,245 m ³
Identificatiemethode	Vaststelling met monsternamen
Destructieve handeling voor identificatie	Nee
Opmerking	<p>Enkel de twee slaapkamers zijn bepleisterd. Het plafond van de woonkamer (deel) en de inkomhal zijn bezet met crepi (staalname mm 04). De andere plafonds zijn afgewerkt met houten planken of plafondtegels. CV ruimte heeft een stenen plafond.</p> <p>De zolderruimte heeft een houten planken plafond.</p>
