Asbestinventarisatetest

Peerderbaan 52, 3940 Hechtel-Eksel

Attestnummer : 20240514-000665.000

Uitgegeven op : 14.05.2024

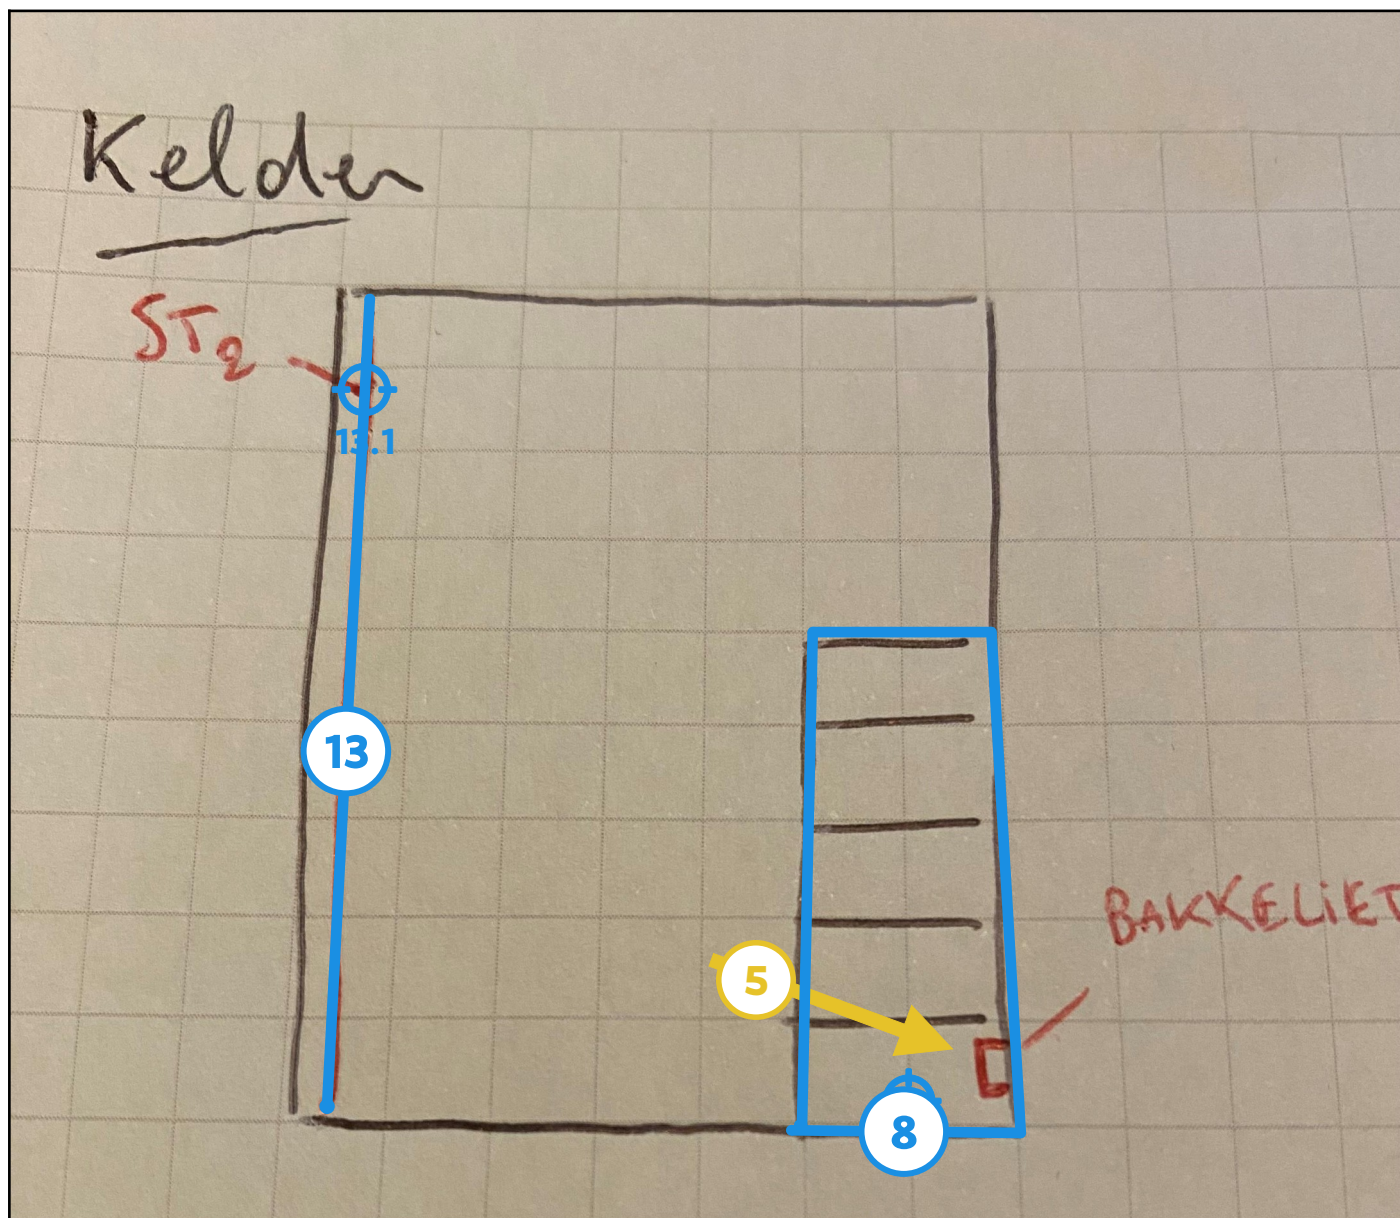
Plan 1.1: kelder

Beschrijving	Type	Actie
5. Bakeliet	Asbestmateriaal	Zorgvuldig beheren
8. Vinyl trap (kelder)	Geen asbest	-
8.1 Code: ST 6	Puntmonster	-
13. Bitumen/teer (buis in kelder)	Geen asbest	-
13.1 Code: ST 2	Puntmonster	-

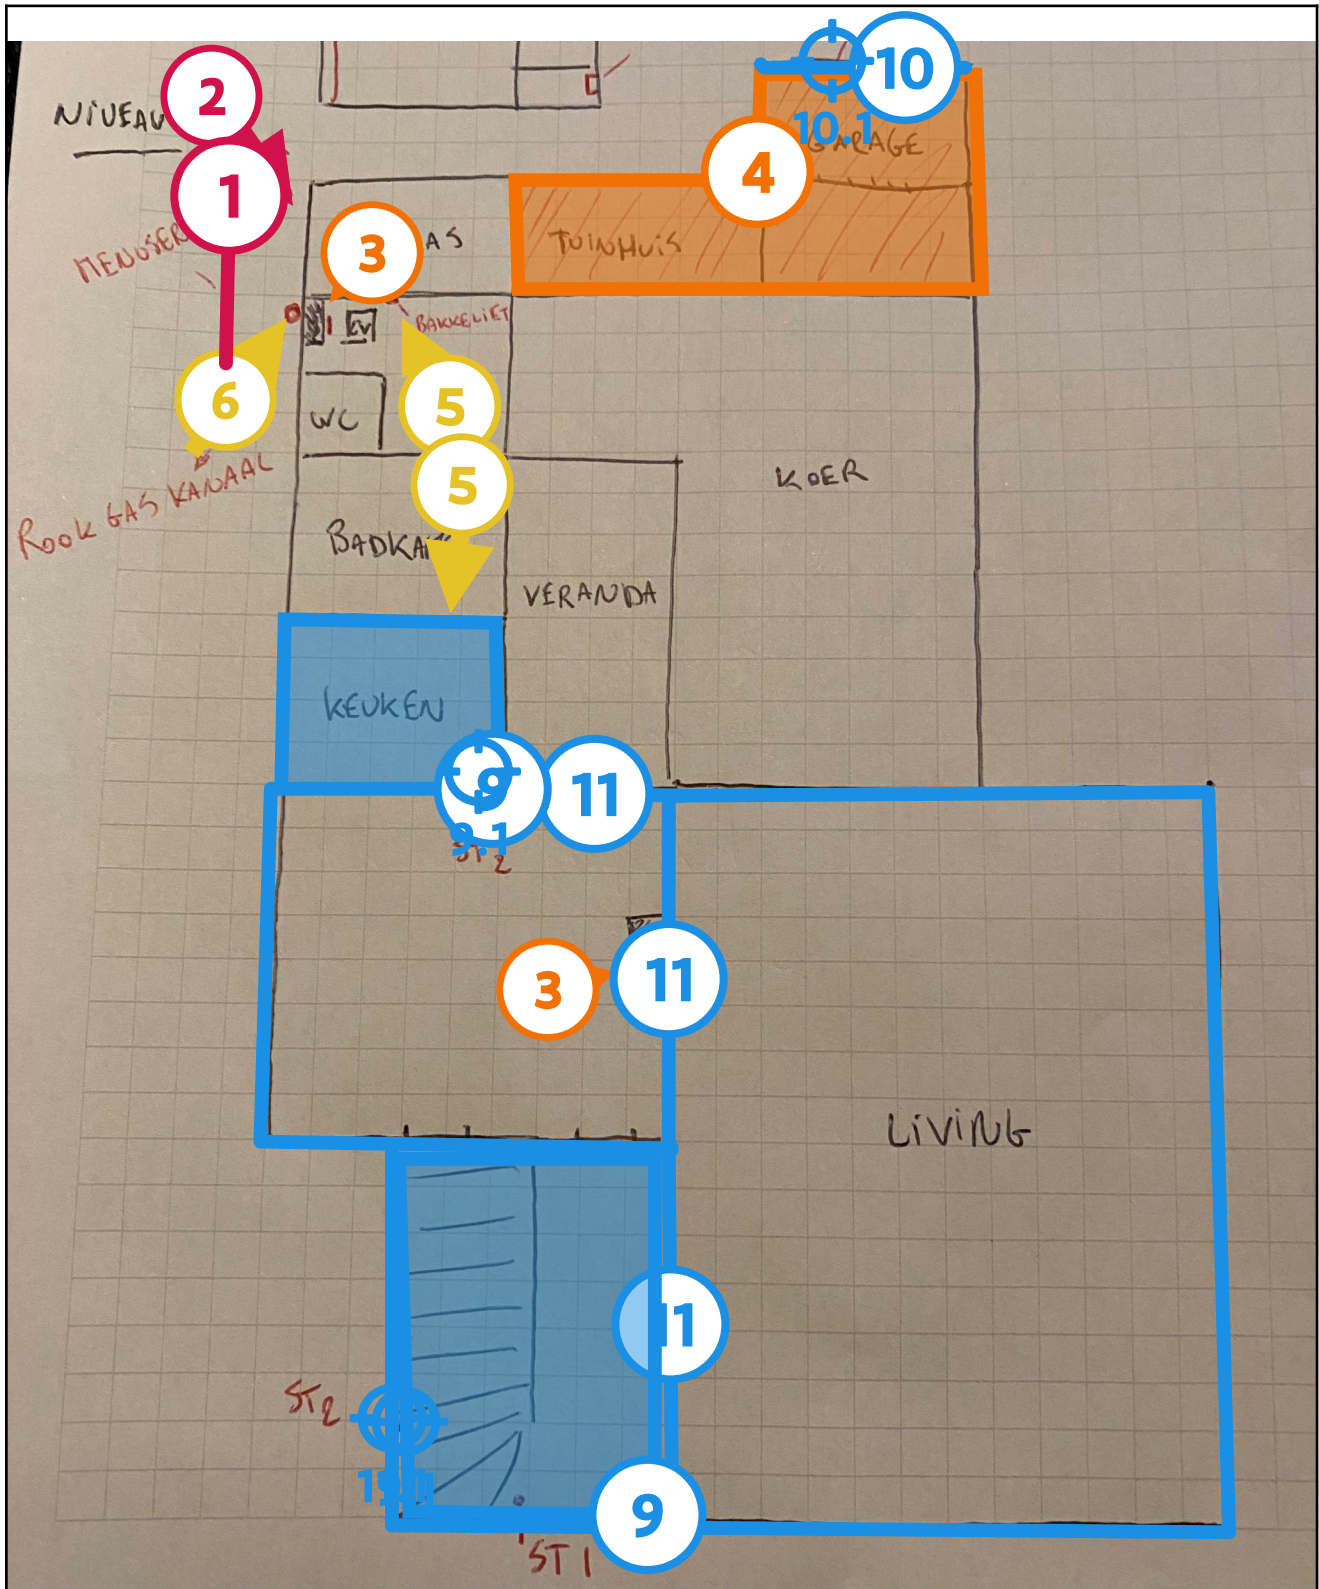
Plan 1.2: niveau 0

1. Eternite plaat (in de grond)	Asbestmateriaal	Dringend verwijderen
2. Leien	Asbestmateriaal	Dringend verwijderen
3. Roetluikjes	Asbestmateriaal	Verwijderen
4. Golfplaten (tuinhuis)	Asbestmateriaal	Verwijderen
5. Bakeliet	Asbestmateriaal	Zorgvuldig beheren
6. Rookgaskanaal	Asbestmateriaal	Zorgvuldig beheren
9. Pleister plafond	Geen asbest	-
9.1 Code: ST 4	Mengmonster	-
10. Stopverf (raam achter garage)	Geen asbest	-
10.1 Code: ST 1	Puntmonster	-
11. Pleister muren	Geen asbest	-
11.1 Code: ST 3	Mengmonster	-

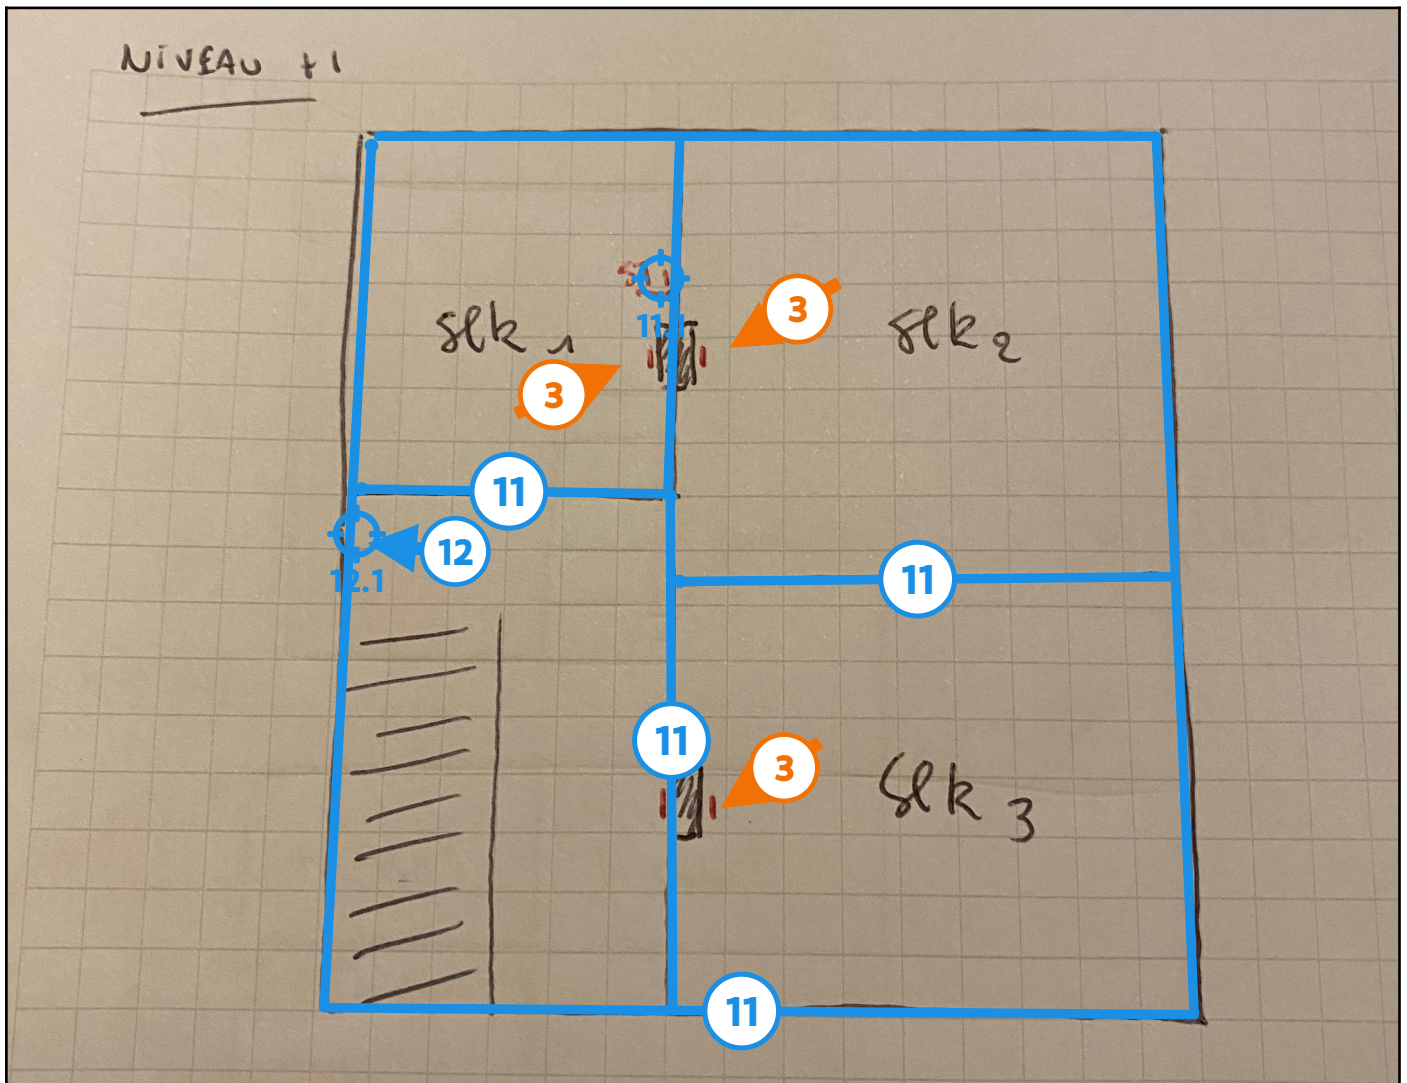
Plan 1.3: niveau +1

Beschrijving	Type	Actie
3. Roetluikjes	Asbestmateriaal	Verwijderen
11. Pleister muren	Geen asbest	-
11.1 Code: ST 3	Mengmonster	-
12. Vinyl in kast (1e verdiep)	Geen asbest	-
12.1 Code: ST 5	Puntmonster	-

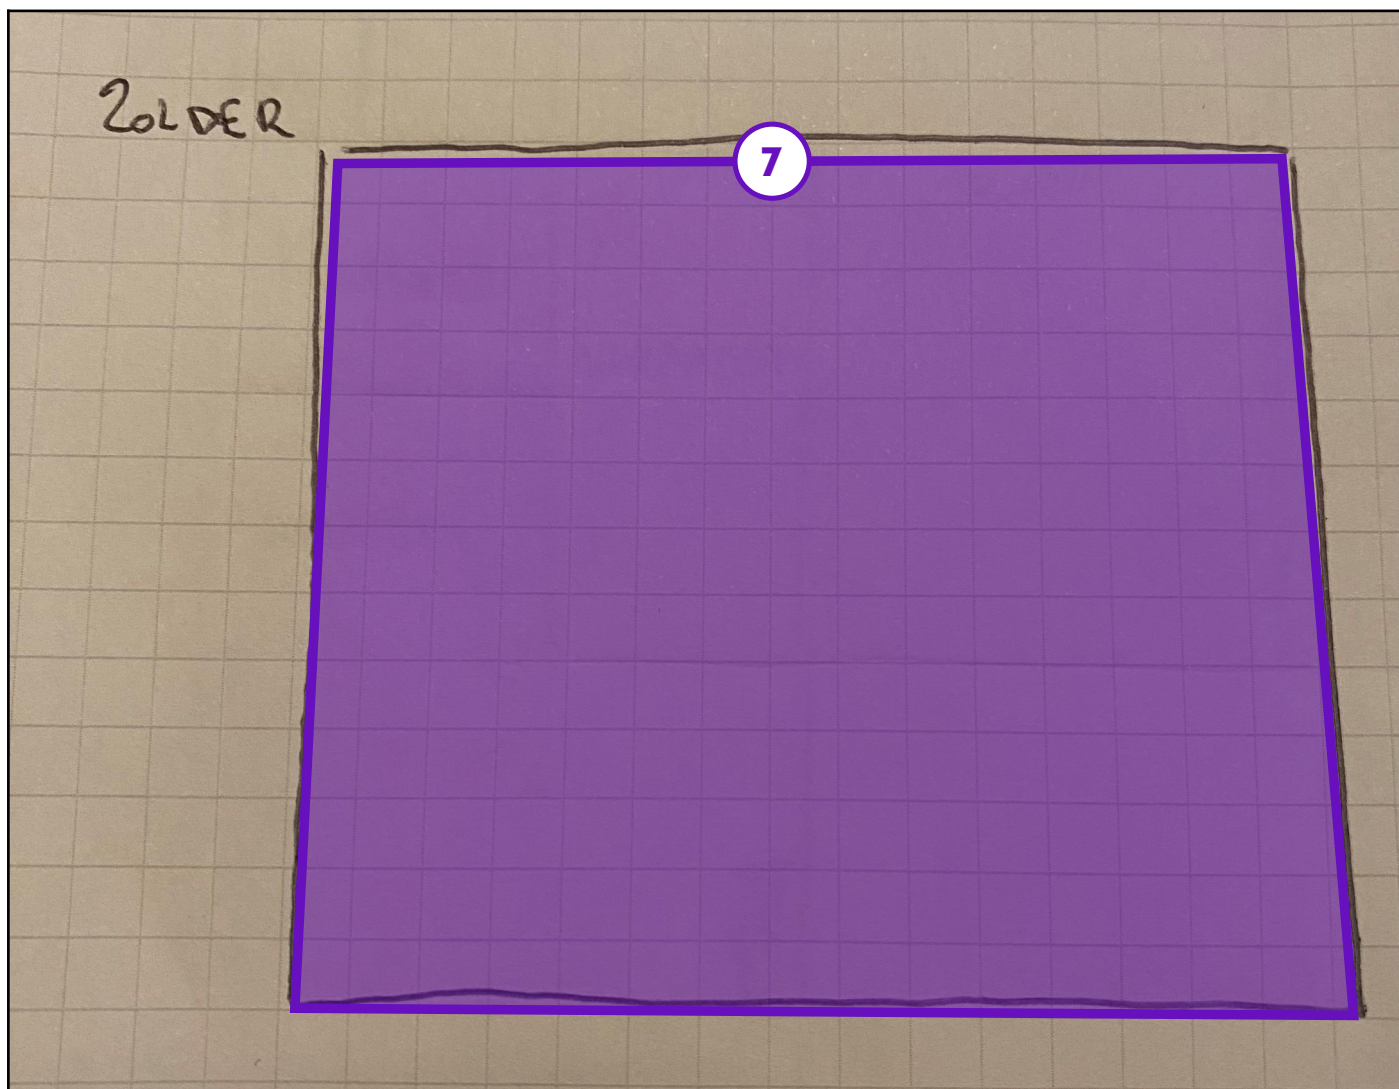
Plan 1.4: zolder

Beschrijving	Type	Actie
7. Onderdak	Advies	-
