Asbestinventarisatetest

Eilandsweg 5, 3990 Peer

Attestnummer : 20241129-000339.000

Uitgegeven op : 29.11.2024

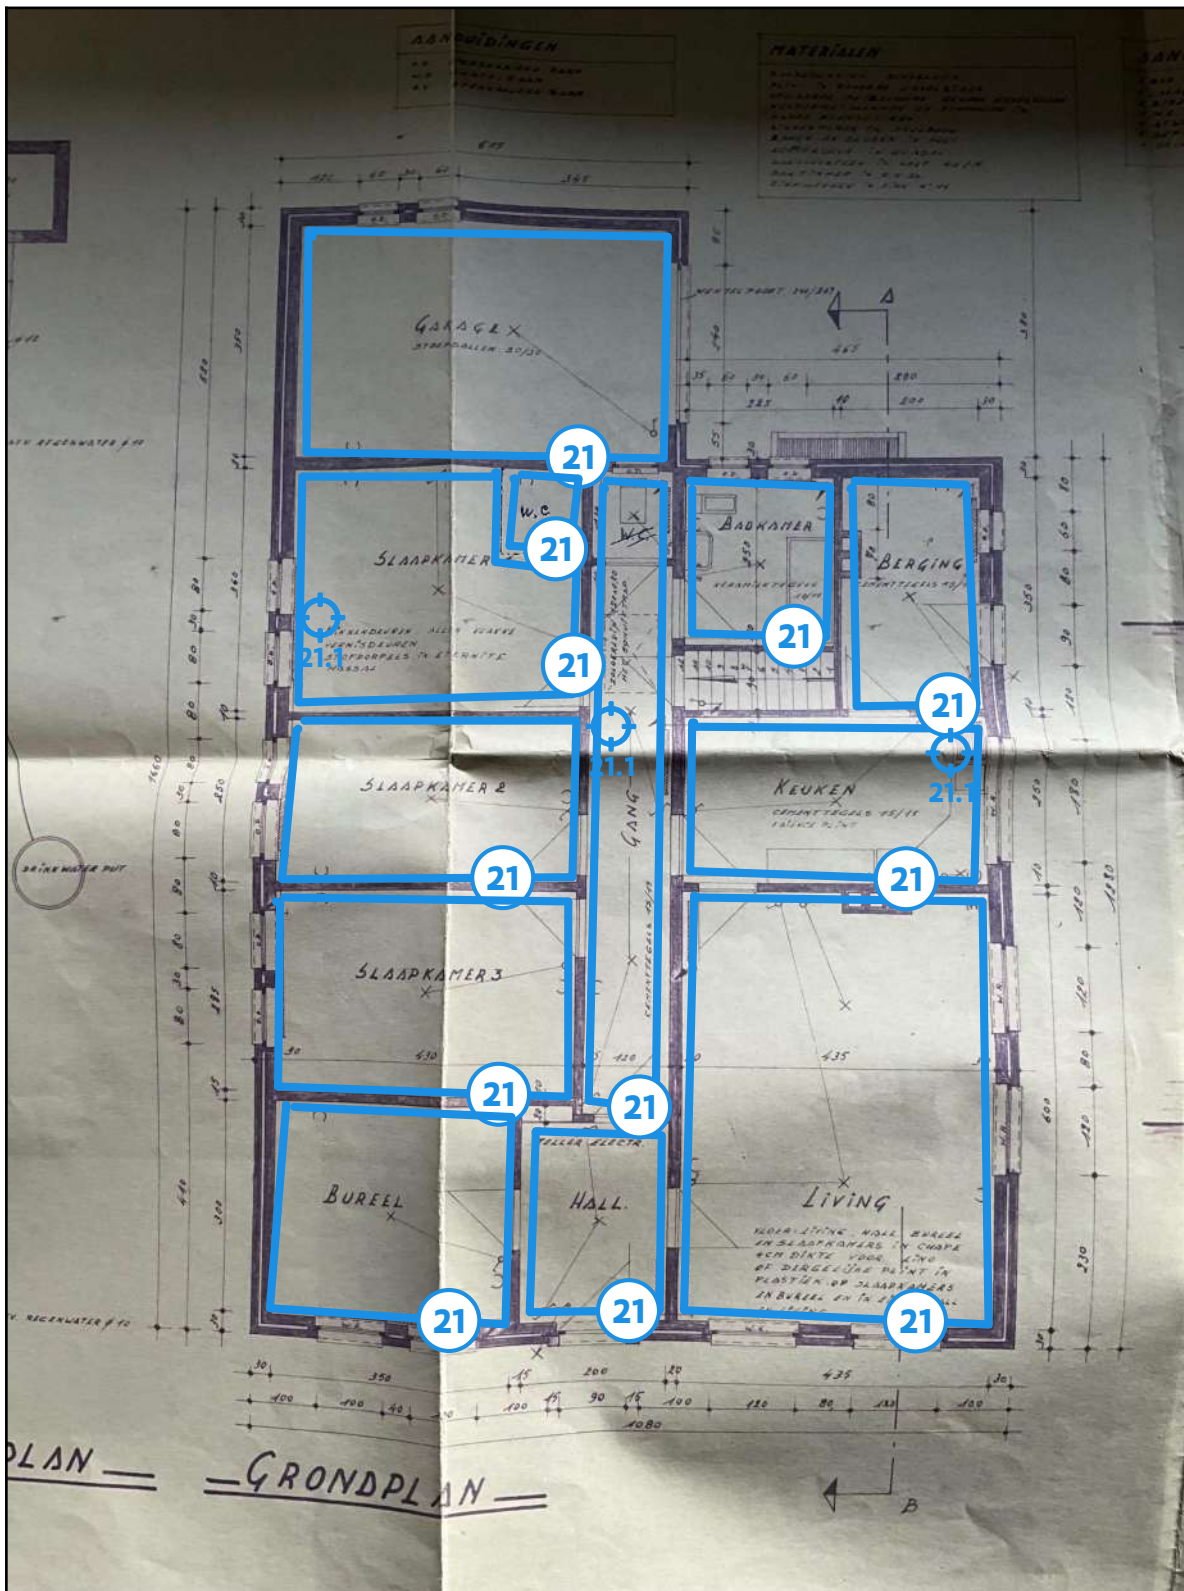
Plan 1.1: Gelijkvloers

21. Muurpleister	Geen asbest	-
21.1 Code: 1	Mengmonster	-

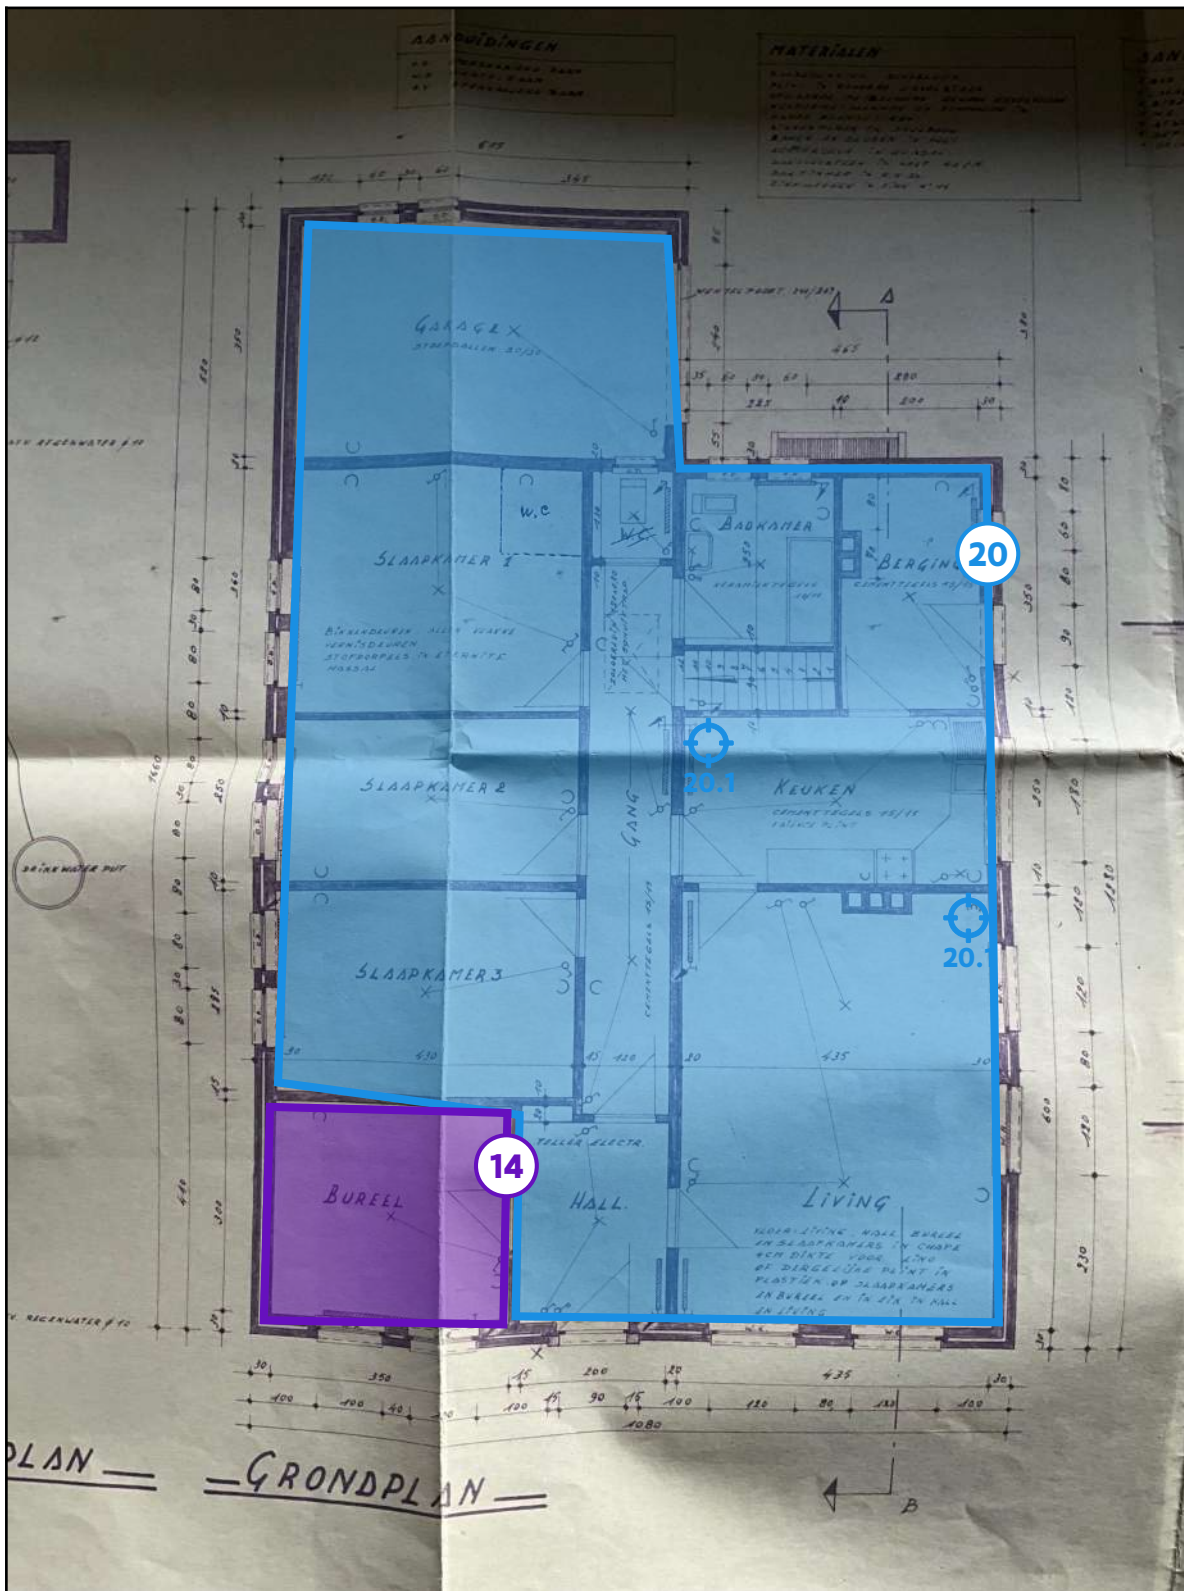
Plan 1.2: Gelijkvloers

14. Valse plafonds	Advies	-
20. Plafondpleister	Geen asbest	-
20.1 Code: 2	Mengmonster	-

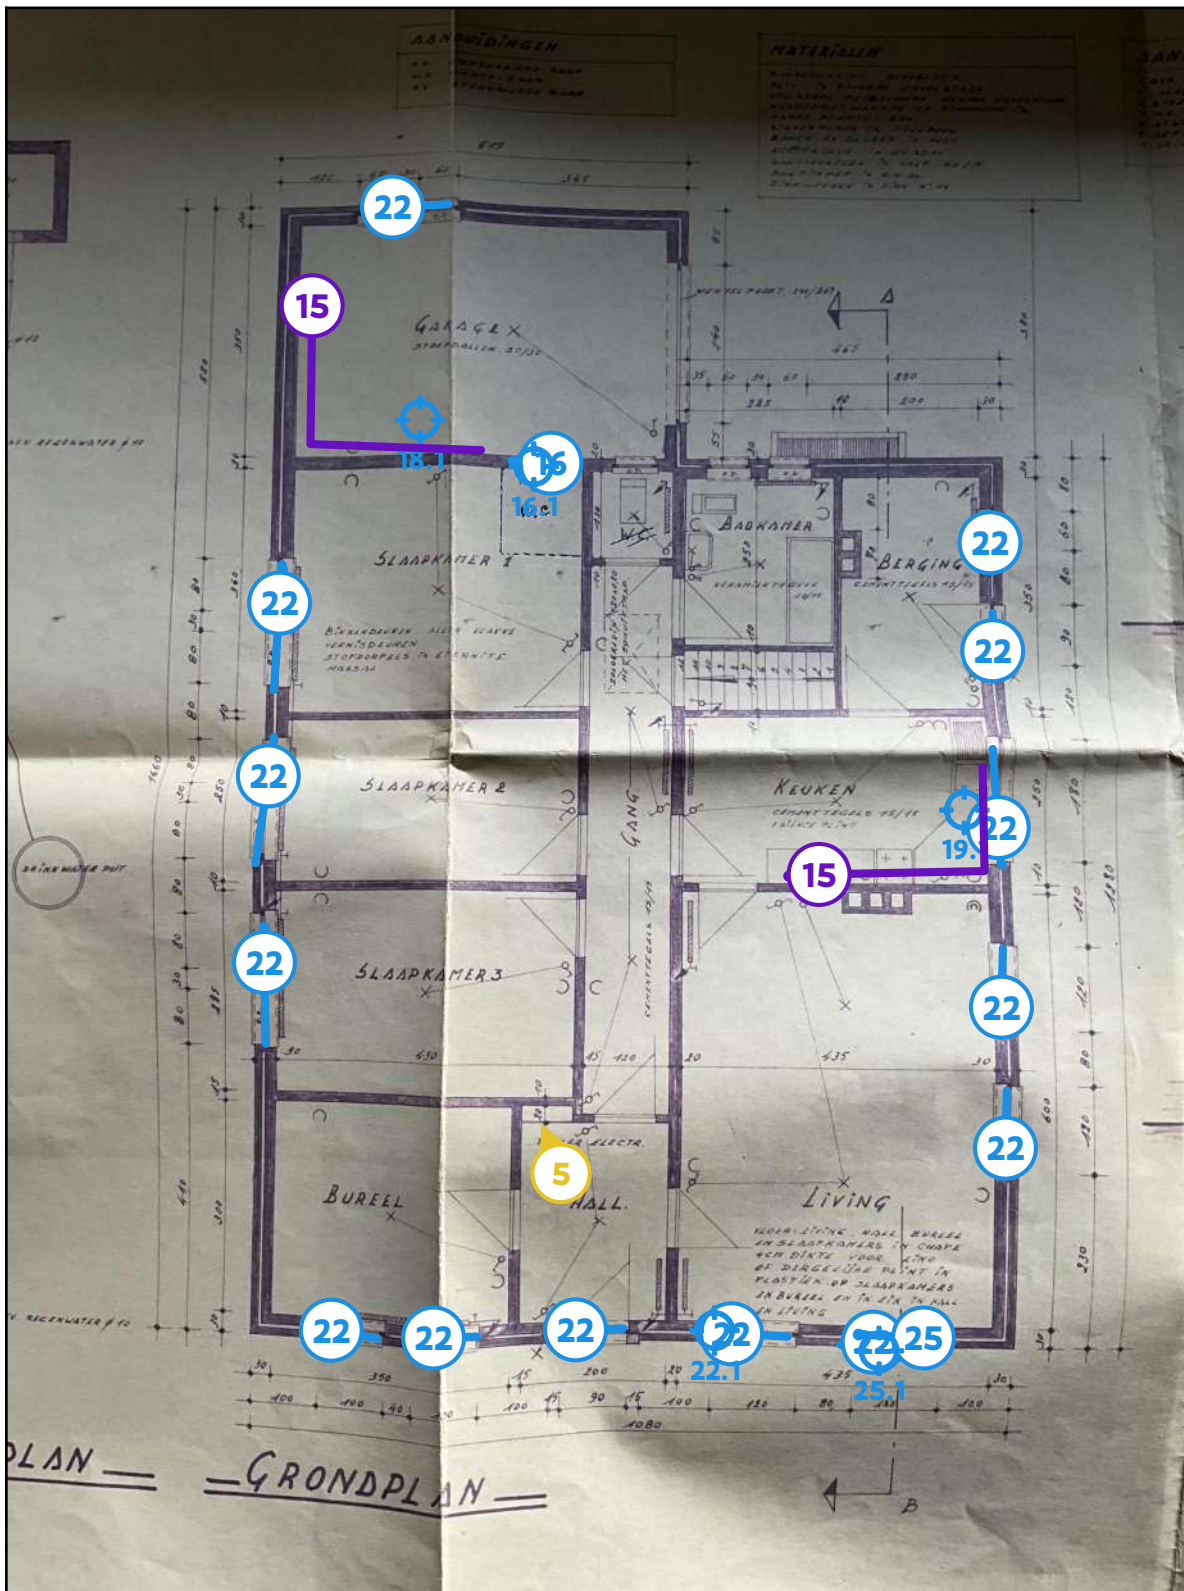
Plan 1.3: Gelijkvloers

5. Bakeliet tellerkast	Asbestmateriaal	Zorgvuldig beheren
15. Tegellijm niet zichtbaar	Advies	-
16. Stopverf	Geen asbest	-
16.1 Code: 9	Puntmonster	-
18. Ontdreuningsplaat spoelbak (monstername) buitenkeuken	Geen asbest	-
18.1 Code: 7	Puntmonster	-
19. Ontdreuningsplaat spoelbak (monstername) keuken	Geen asbest	-
19.1 Code: 8	Puntmonster	-
22. Mastiek: verdacht (met staalname)	Geen asbest	-
22.1 Code: 3	Puntmonster	-
25. Stopverf	Geen asbest	-
25.1 Code: 4	Puntmonster	-

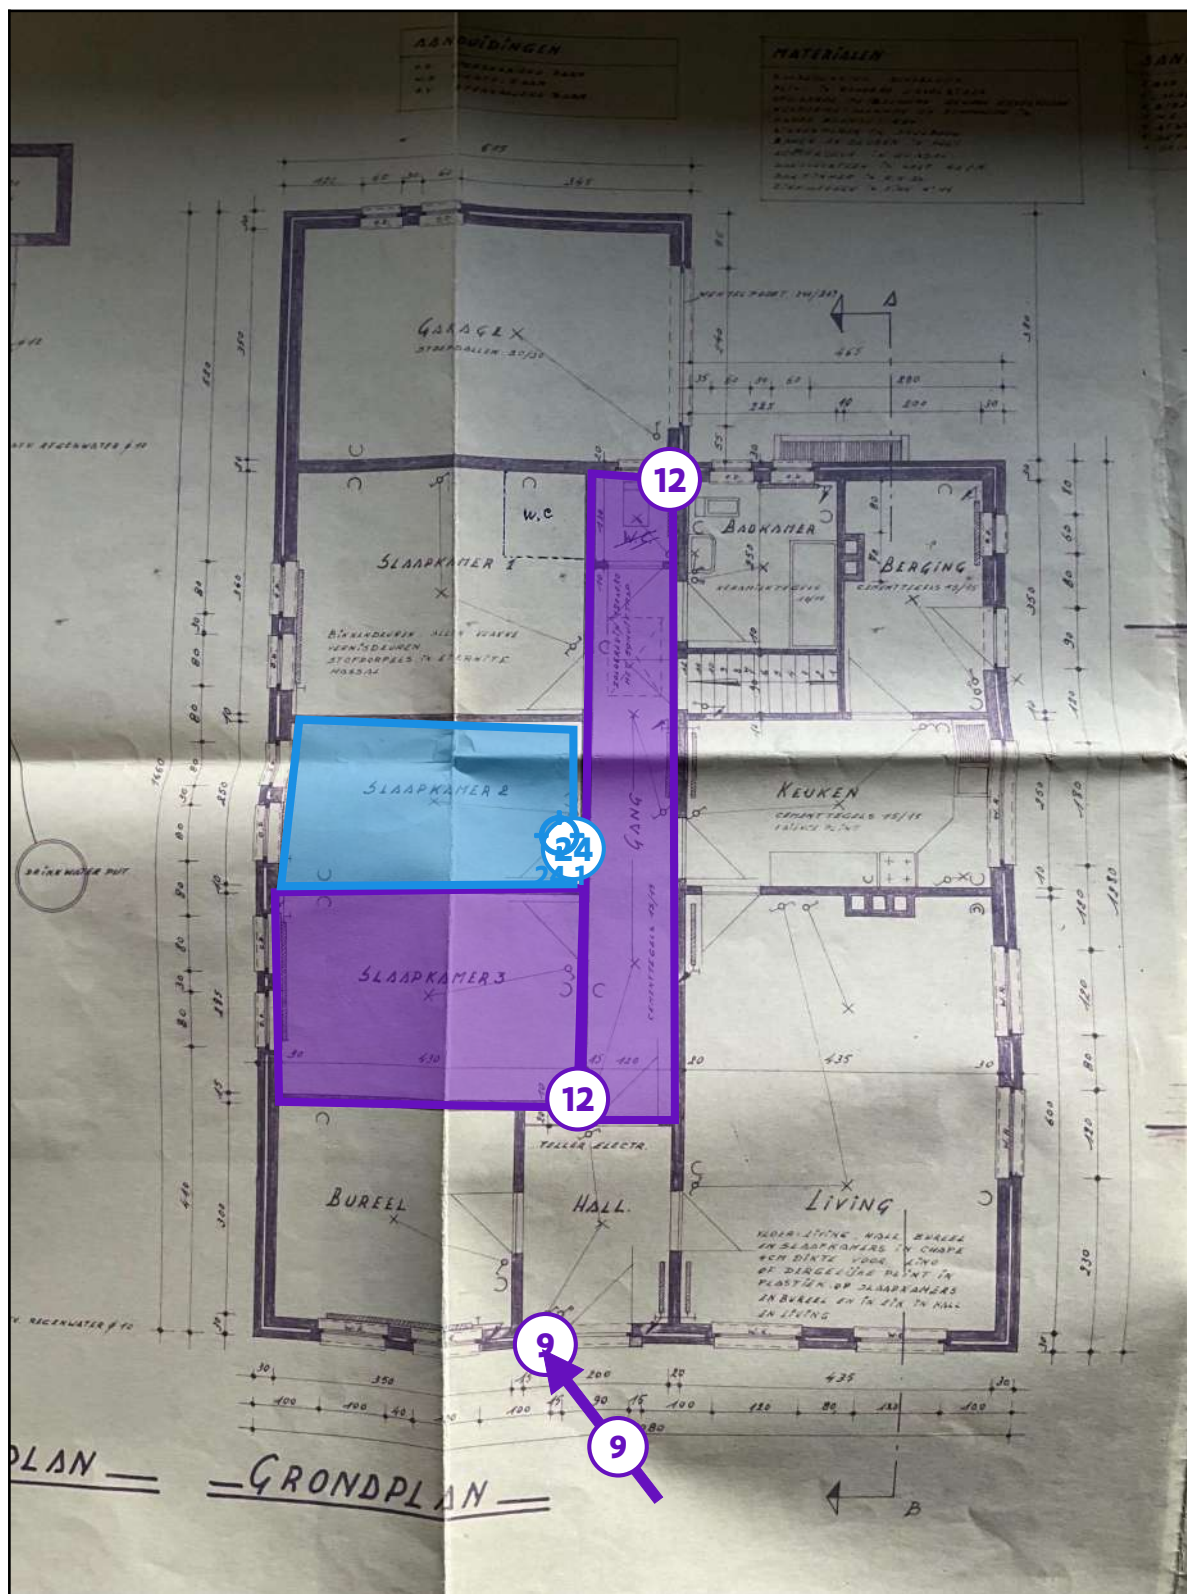
Plan 1.4: Gelijkvloers

9. Brievenbus	Beperking	-
12. Vinylvloer niet verdacht	Advies	-
24. Vinylvloer met kartonlaag	Geen asbest	-
24.1 Code: 10	Puntmonster	-

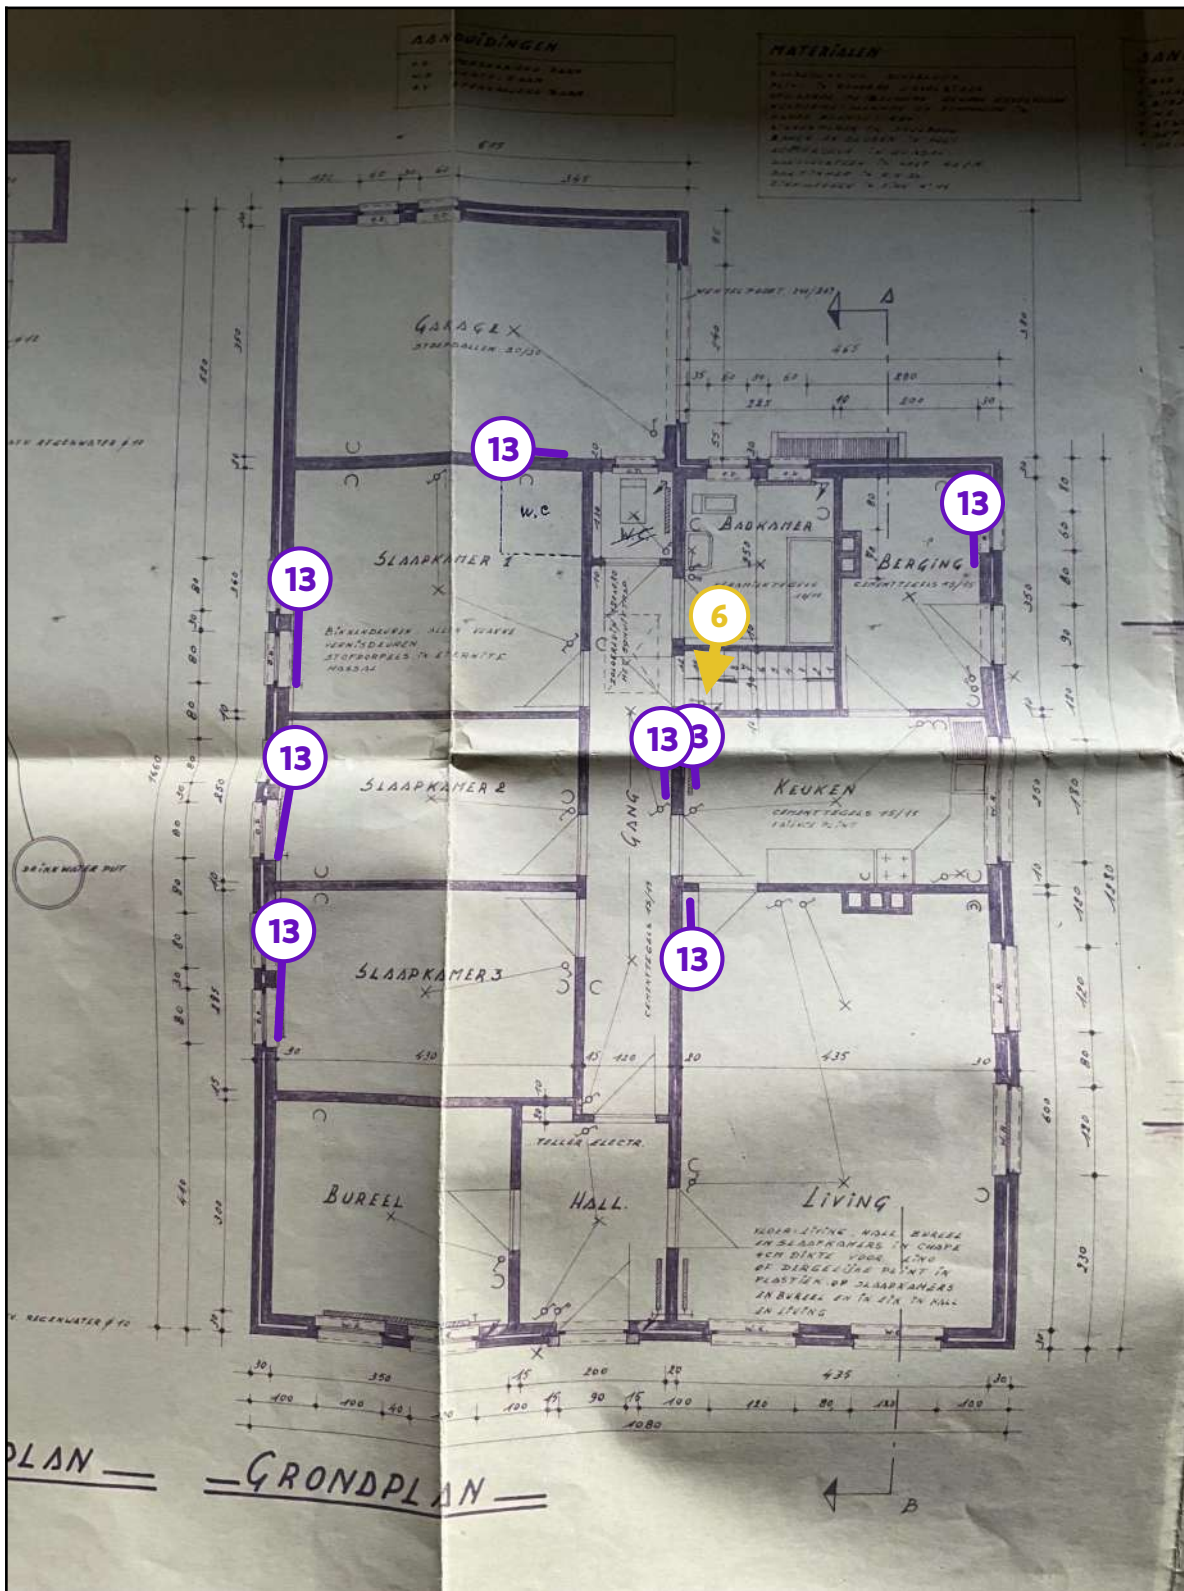
Plan 1.5: Gelijkvloers

6. Bakeliet toep.(schakelaars-stopcontacten-verdeeldozen-radiatorknoppen	Asbestmateriaal	Zorgvuldig beheren
13. Radiatoren	Advies	-

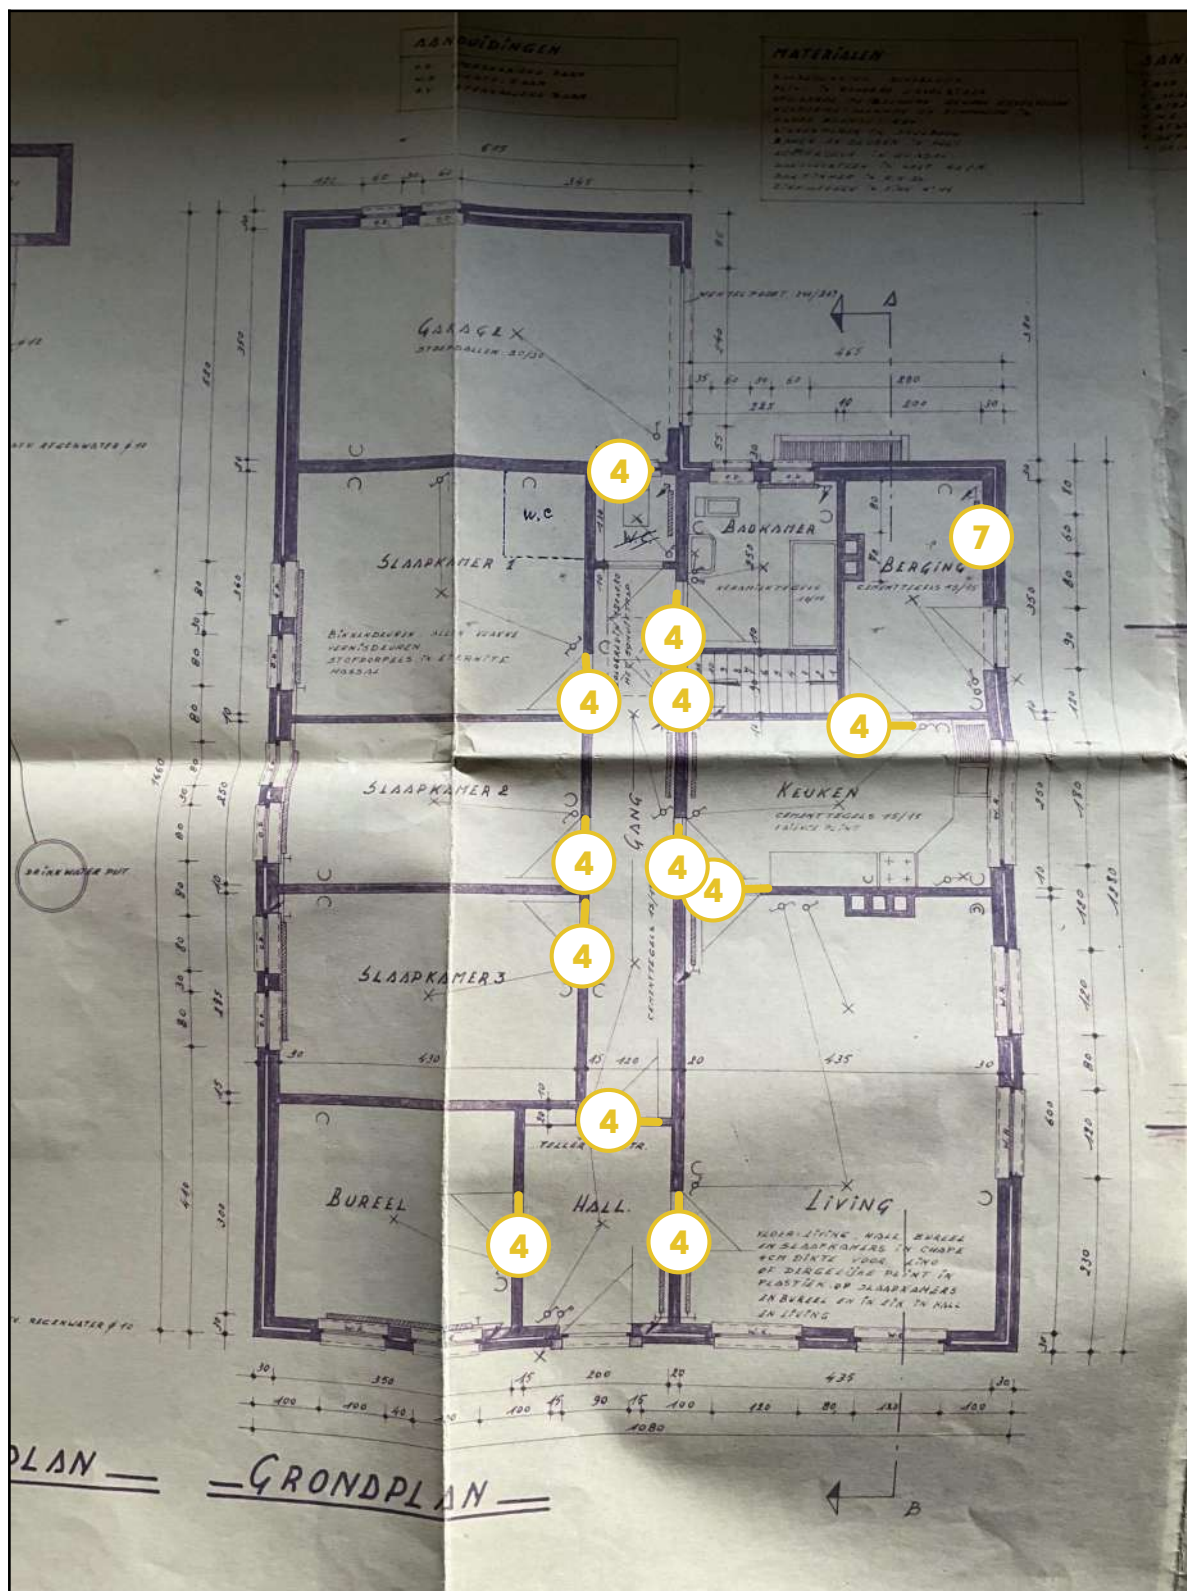
Plan 1.6: Gelijkvloers

4. deurdorpel binnen (massal)	Asbestmateriaal	Zorgvuldig beheren
7. Venstertablet binnen (massal)	Asbestmateriaal	Zorgvuldig beheren

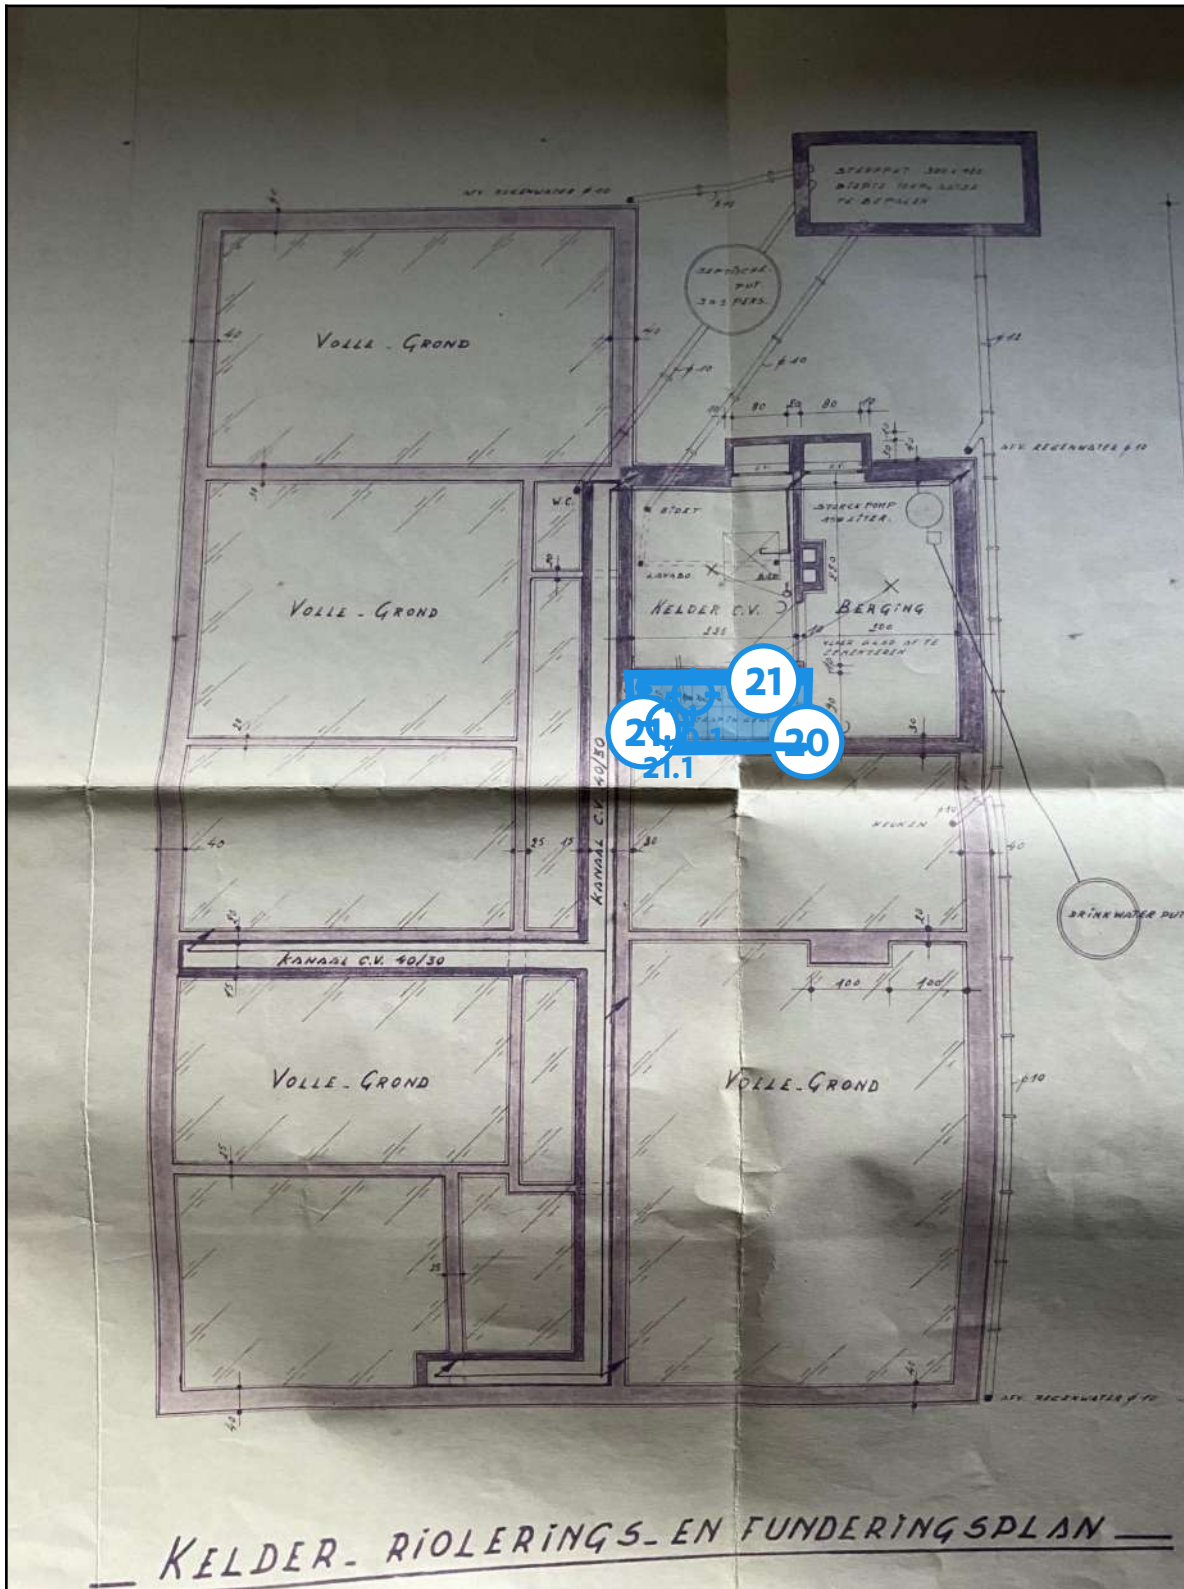
Plan 1.7: Kelder

20. Plafondpleister	Geen asbest	-
20.1 Code: 2	Mengmonster	-
21. Muurpleister	Geen asbest	-
21.1 Code: 1	Mengmonster	-

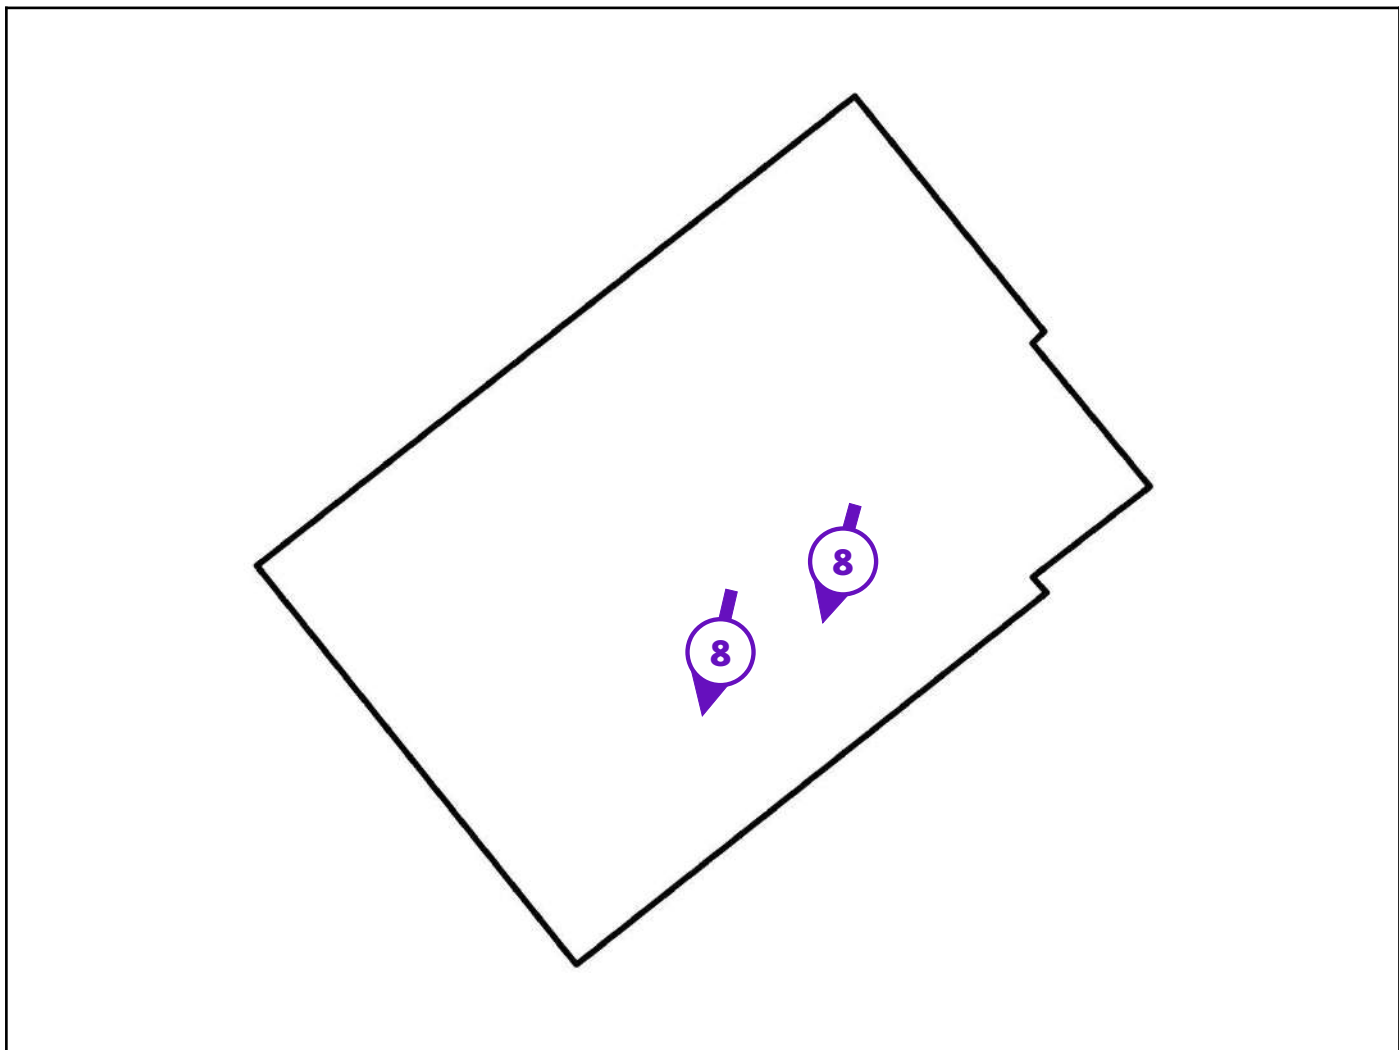
Plan 1.10: Dak

Beschrijving	Type	Actie
8. Schouw	Beperking	-

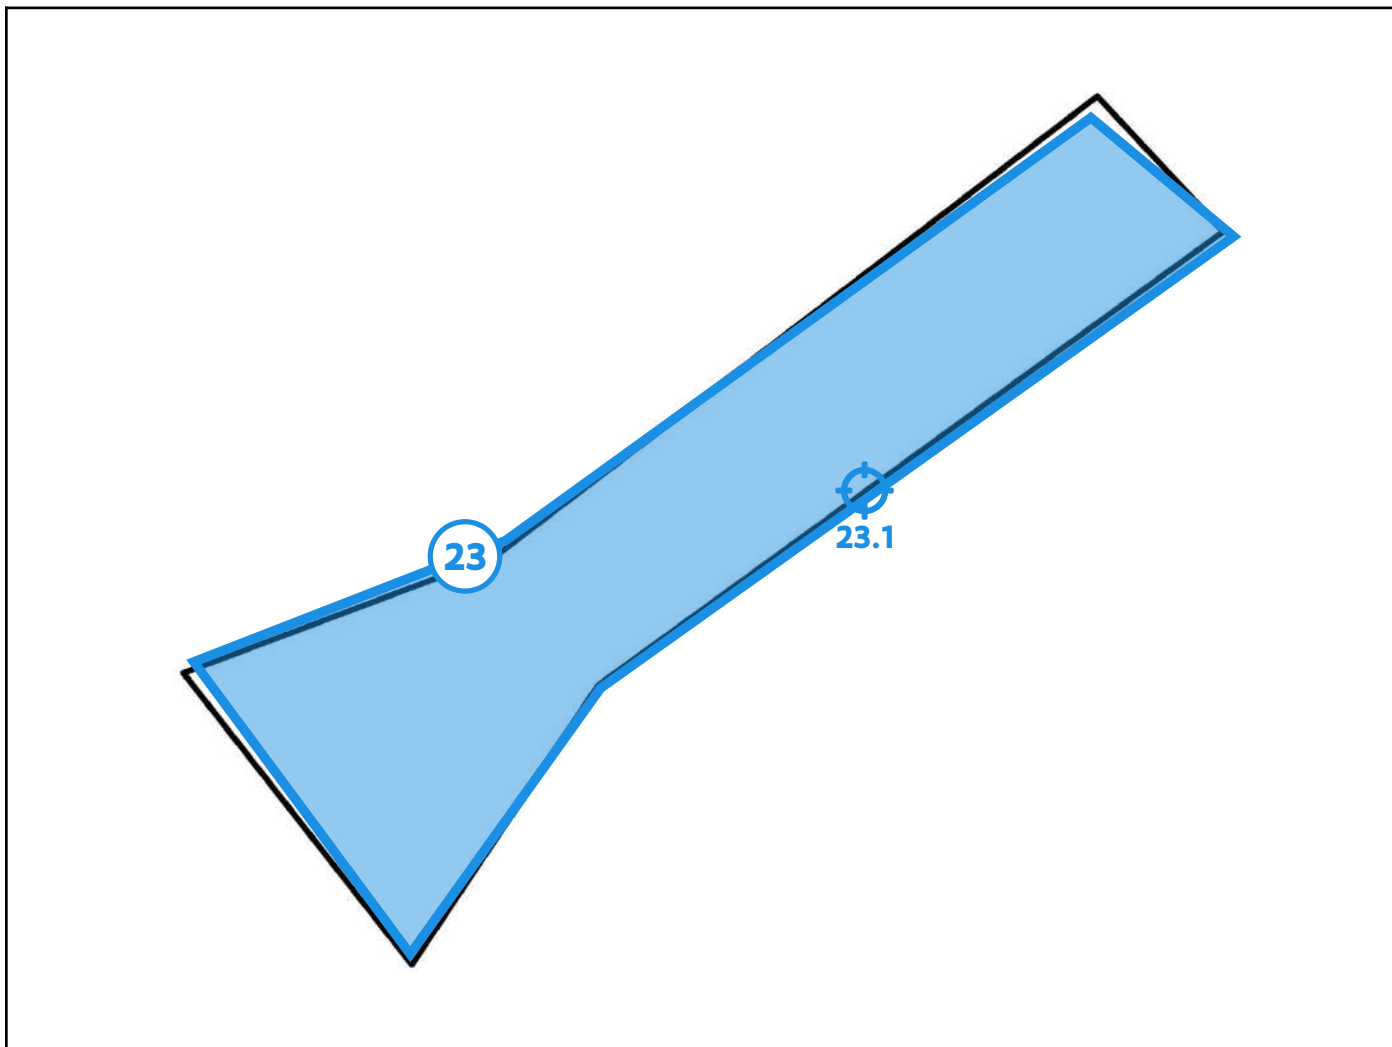
Plan 2.1: Constructie plan

Beschrijving	Type	Actie
23. Asfalt	Geen asbest	-
23.1 Code: 6	Puntmonster	-

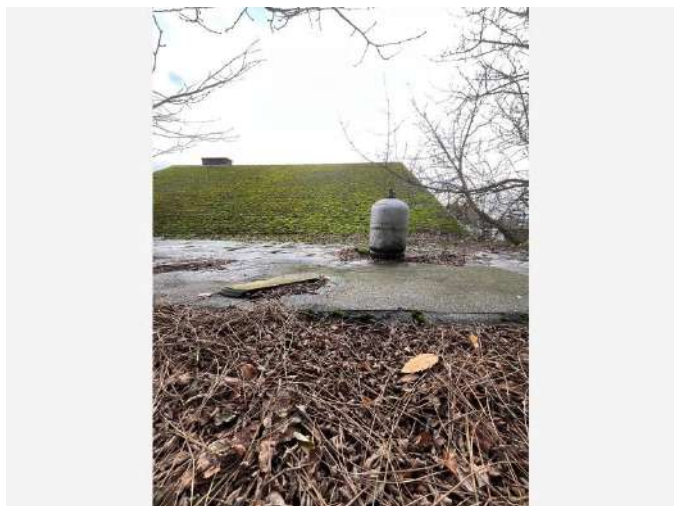
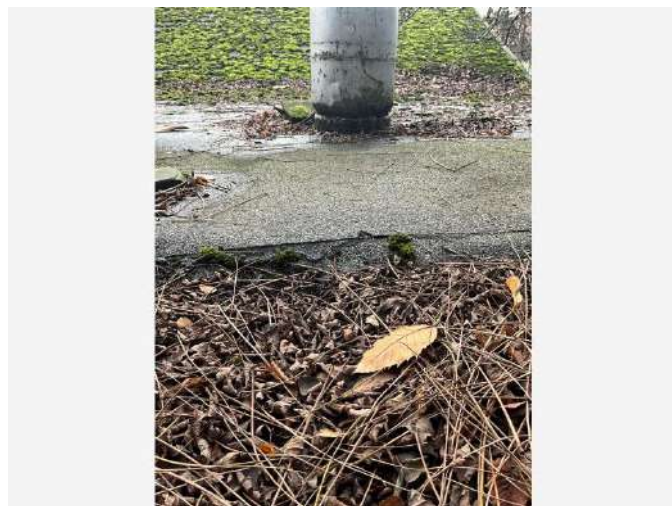
Fiche 17: Roofing (met staalname)

Geen asbest

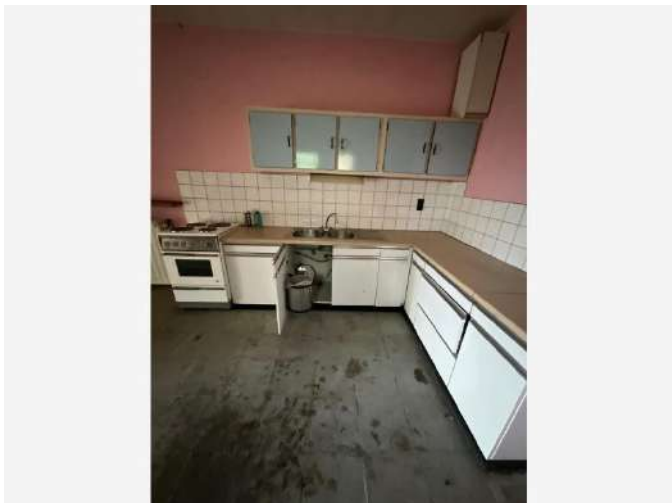
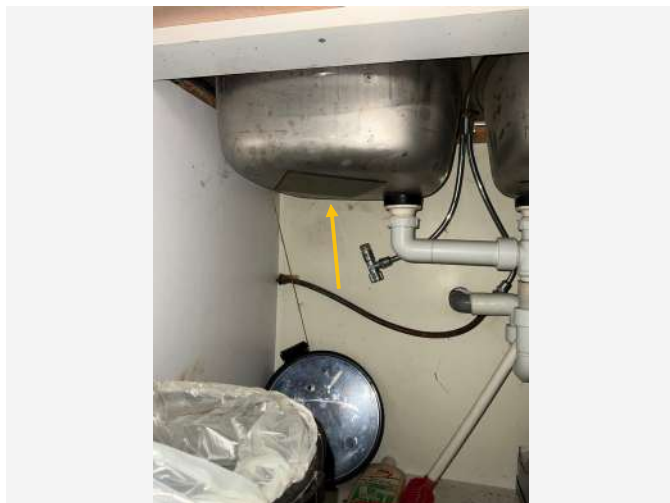
Fiche 18: Ontdreuningsplaat spoelbak (monstername) buitenkeuken

Geen asbest

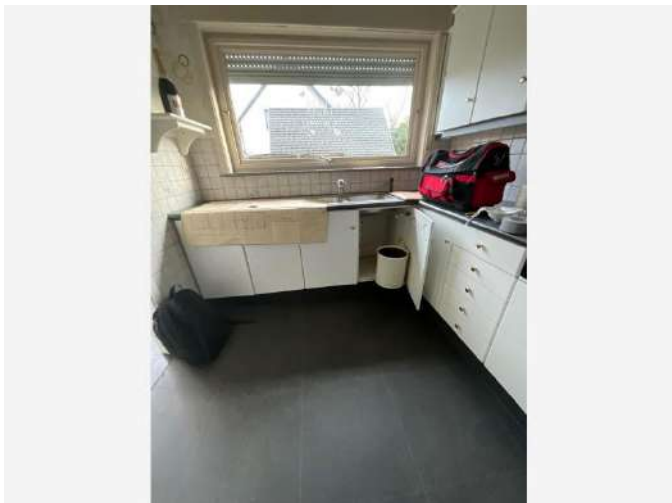
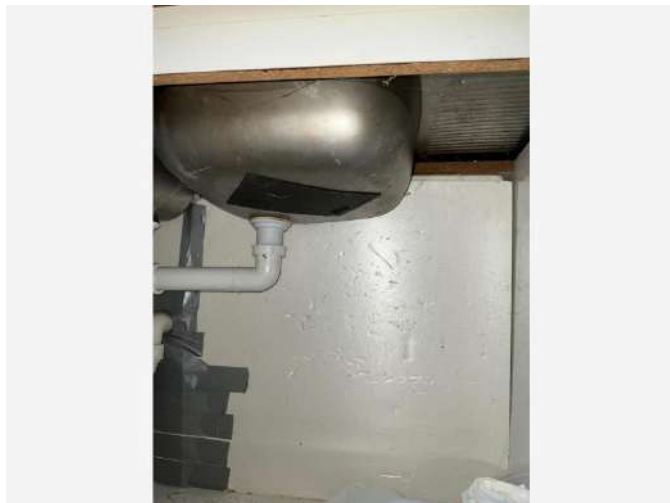
Fiche 19: Ontdreuningsplaat spoelbak (monstername) keuken

Geen asbest

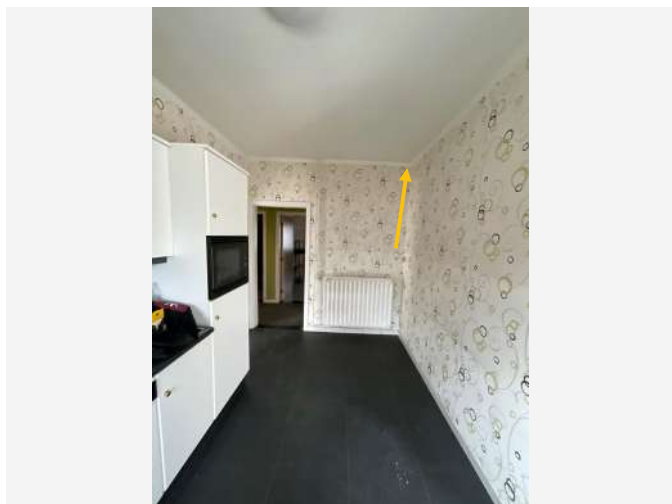
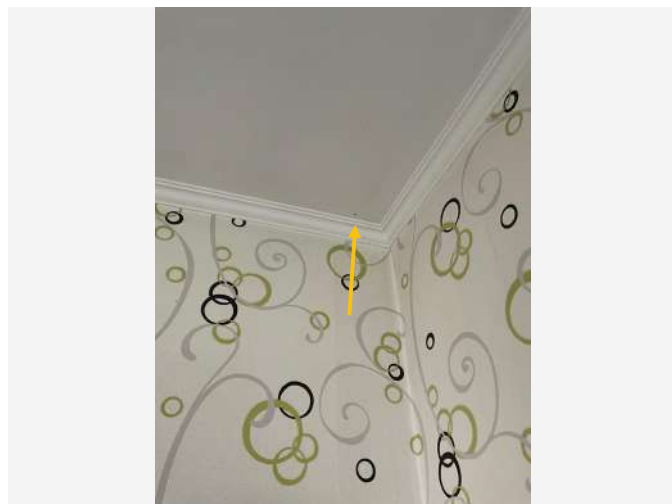
Fiche 20: Plafondpleister

Geen asbest

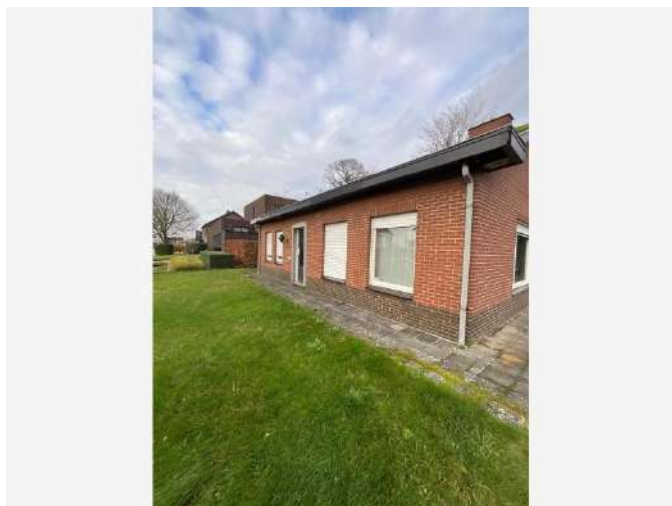
Fiche 25: Stopverf

Geen asbest
