Asbestinventarisatetest

Abdijmolenstraat 20, 9031 Gent

Attestnummer : 20240725-000028.000

Uitgegeven op : 25.07.2024

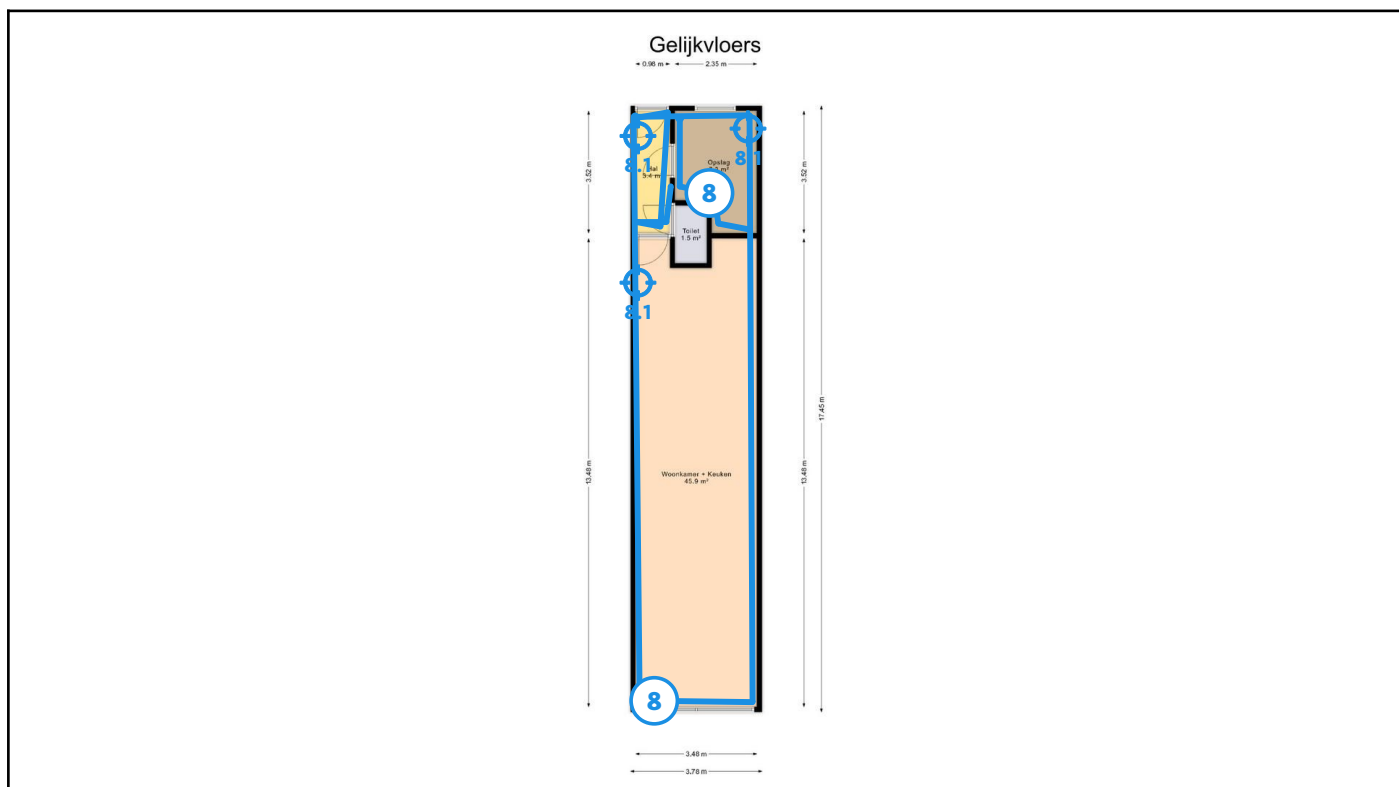
Plan 1.4: Plan gelijkvloers 2D - Muur

| Beschrijving | Type | Actie |
|---|---|---|
| 8.1 Code: MM01 | Mengmonster | - |

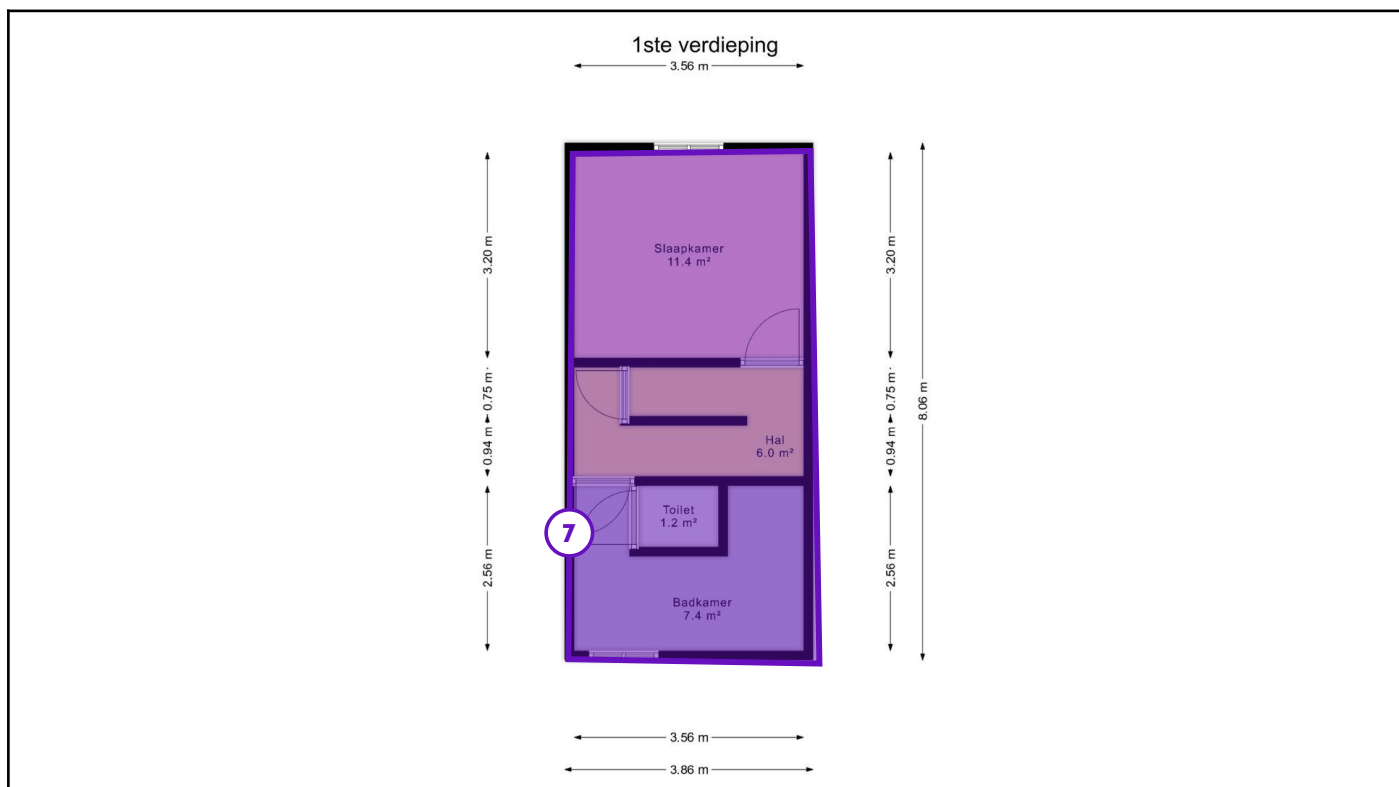
Plan 1.7: Plan 1ste verdieping 2D - Plafond

| Beschrijving | Type | Actie |
|---|---|---|
| 7. afwerking plafond ander materiaal | Advies | - |

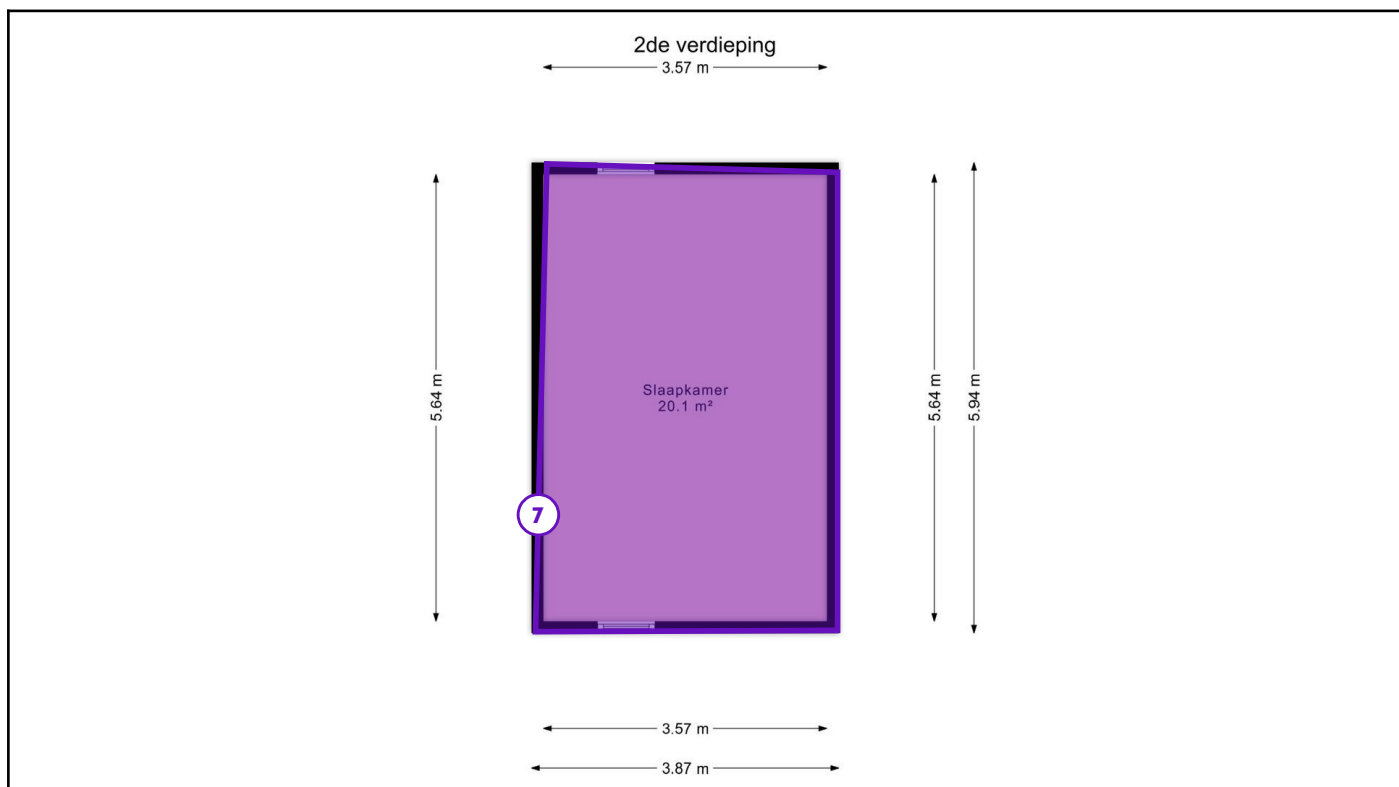
Plan 1.8: Plan 2de verdieping 2D - Muur en plafond

| Beschrijving | Type | Actie |
|---|---|---|
| 7. afwerking plafond ander materiaal | Advies | - |
