Asbestinventarisatetest

Heidelaan 12, 9060 Zelzate

Attestnummer : 20241015-000240.000

Niet-asbestveilig

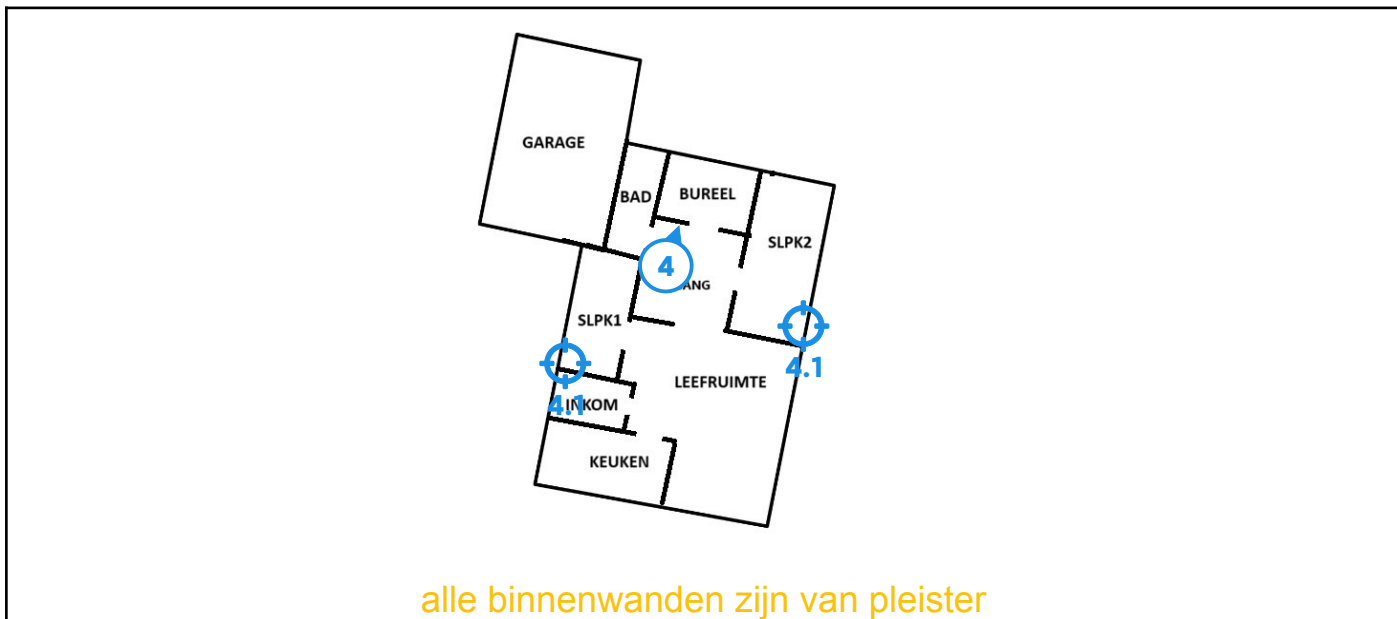
Plan 1.1: Heidelaan 12 - Gelijkvloers - Pleister

Beschrijving	Type	Actie
4. Pleisterwerk - Wand - Gelijkvloer	Geen asbest	-
4.1 Code: MM01	Mengmonster	-
