# Asbestinventarisatetest

Mgr. De Haerestraat 14, 8800 Roeselare

Attestnummer : 20230701-000099.000

Uitgegeven op : 01.07.2023

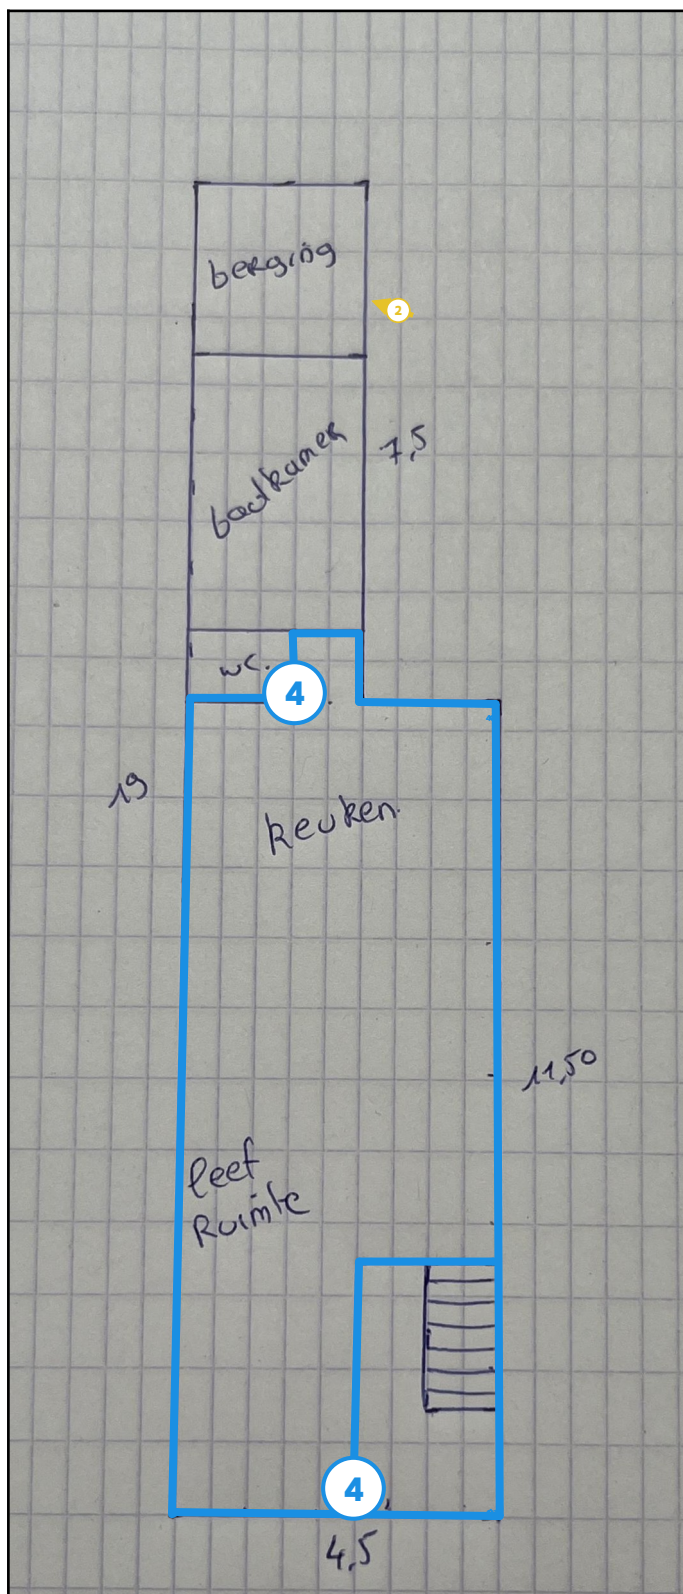
# Plan 1.1: Grondplan

2. Glasal plaatje deur berging	Asbestmateriaal	Zorgvuldig beheren
4. Pleisterwerk muren	Geen asbest	-
4.1 Code: 02 pleisterwerk muren	Mengmonster	-

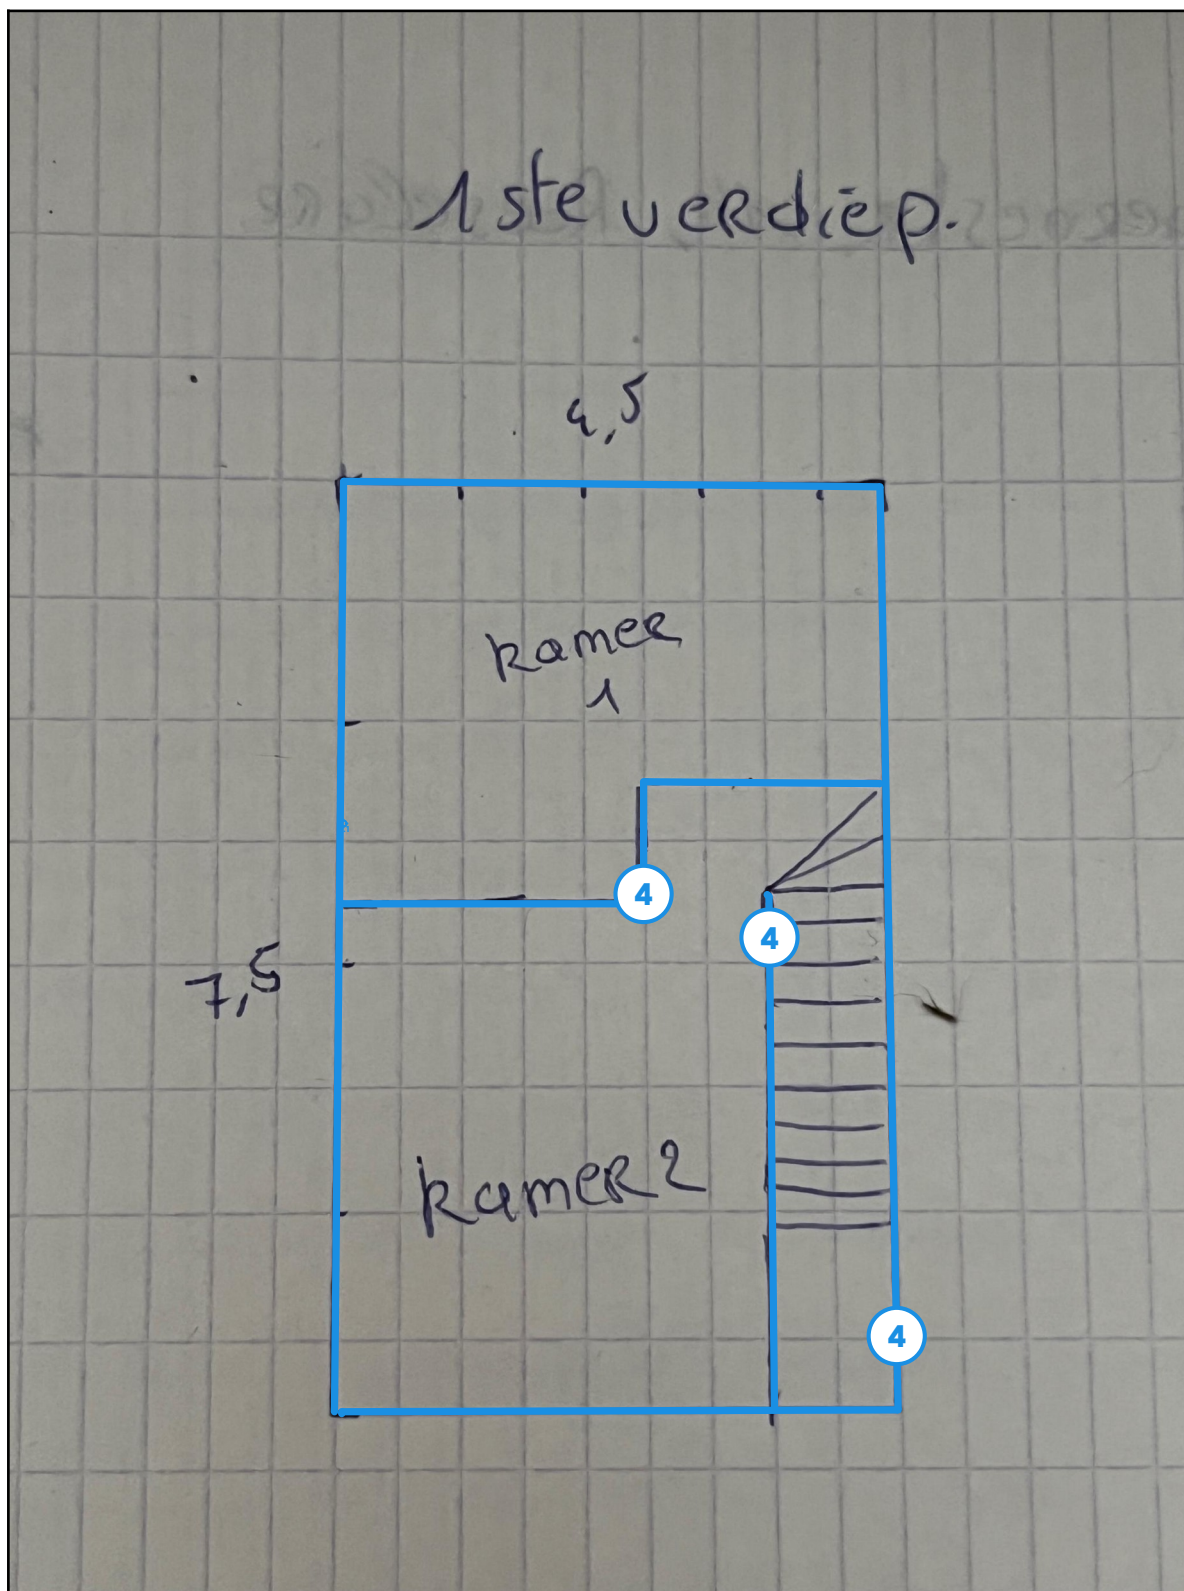
## Plan 1.2: 1ste verdiep

4. Pleisterwerk muren	Geen asbest	-
4.1 Code: 02 pleisterwerk muren	Mengmonster	-

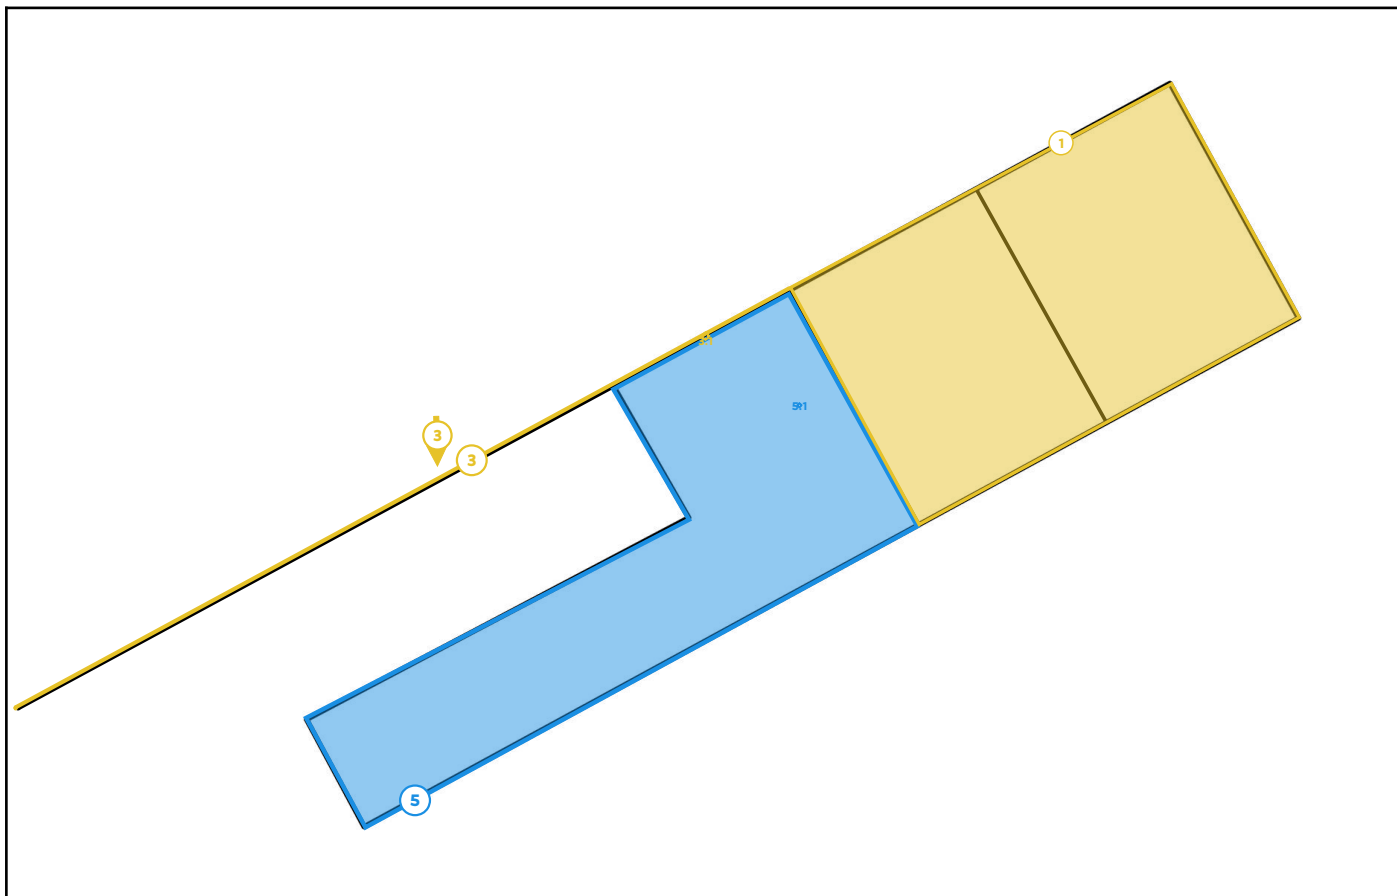
## Plan 1.4: Dakplan

Beschrijving	Type	Actie
1. Menuiserie onderdak	Asbestmateriaal	Zorgvuldig beheren
3. Dekstenen gemene muur rechts	Asbestmateriaal	Zorgvuldig beheren
3.1 Code: 01 dekstenen gemene muur rechts	Puntmonster	-
5. Asfalt plat dak	Geen asbest	-
5.1 Code: 03 asfalt plat dak	Puntmonster	-
