Asbestinventarisatetest

Geraardsbergsestraat 22, 9400 Ninove

Attestnummer : 20250114-000272.000

Niet-asbestveilig

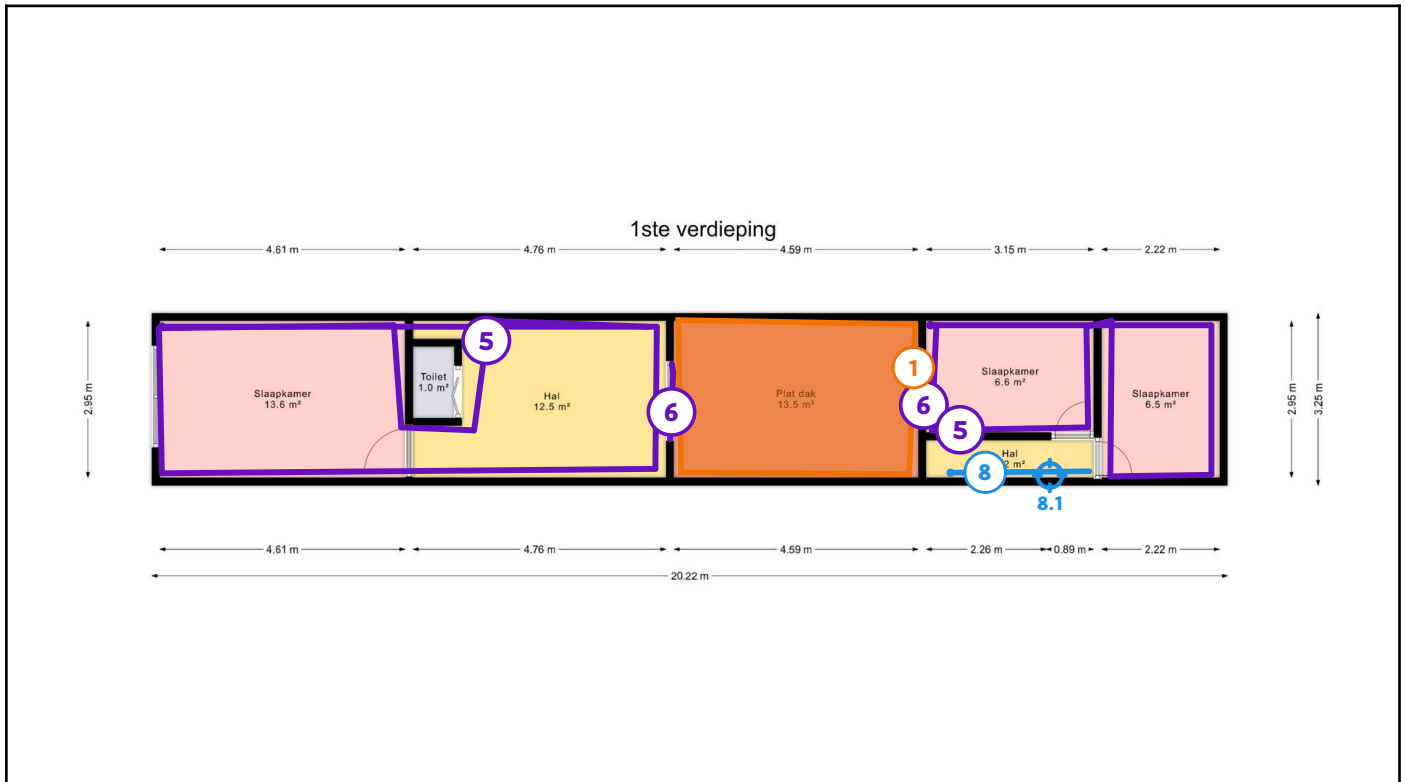
Plan 1.4: Grondplan eerste verdiep - muren

Beschrijving	Type	Actie
1. Roofing platdak - geen staalname	Asbestmateriaal	Verwijderen
5. afwerking plafond en muur ander materiaal	Advies	-
6. Geen verdachte vensterbank	Advies	-
8. Pleisterwerk Muur	Geen asbest	-
8.1 Code: MM01	Mengmonster	-

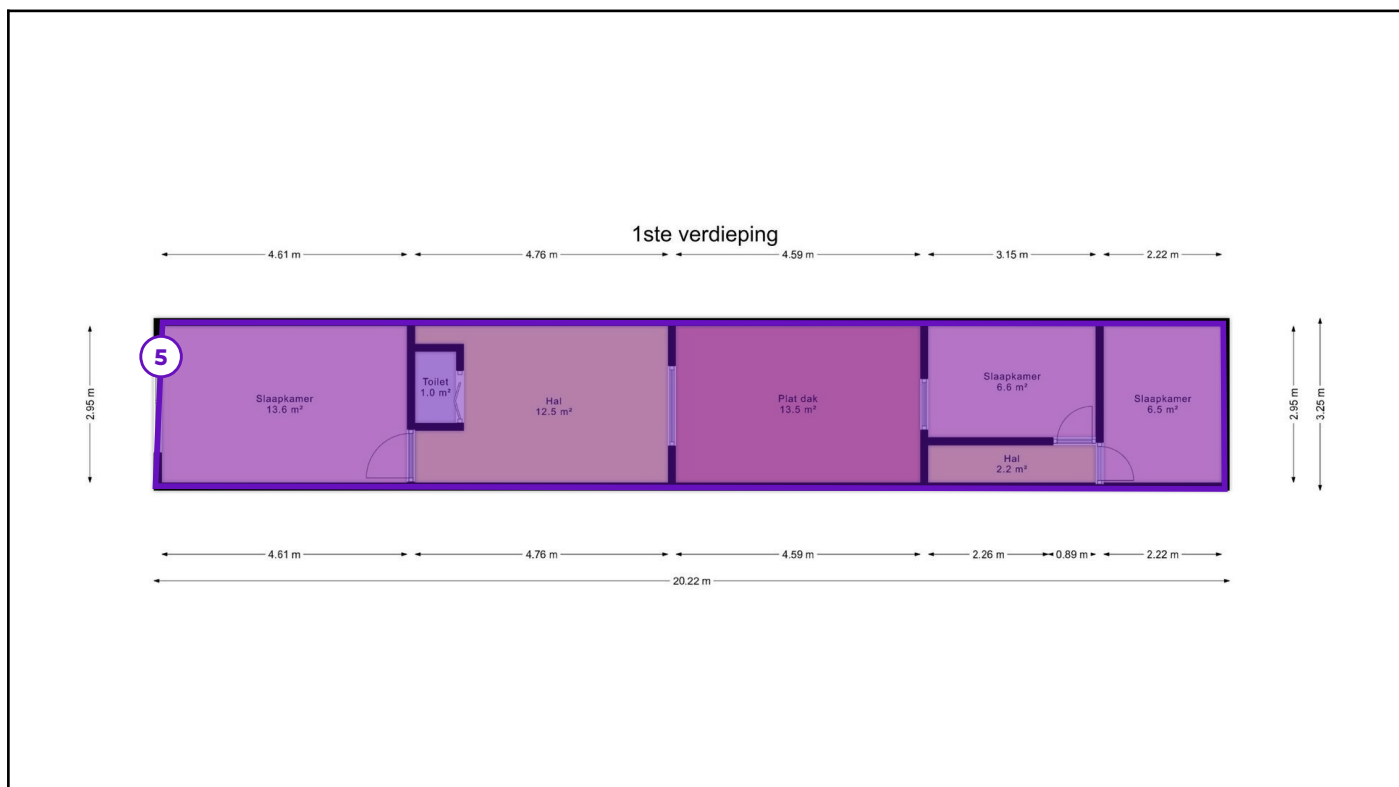
Plan 1.6: Grondplan eerste verdiep Plafond

Beschrijving	Type	Actie
5. afwerking plafond en muur ander materiaal	Advies	-

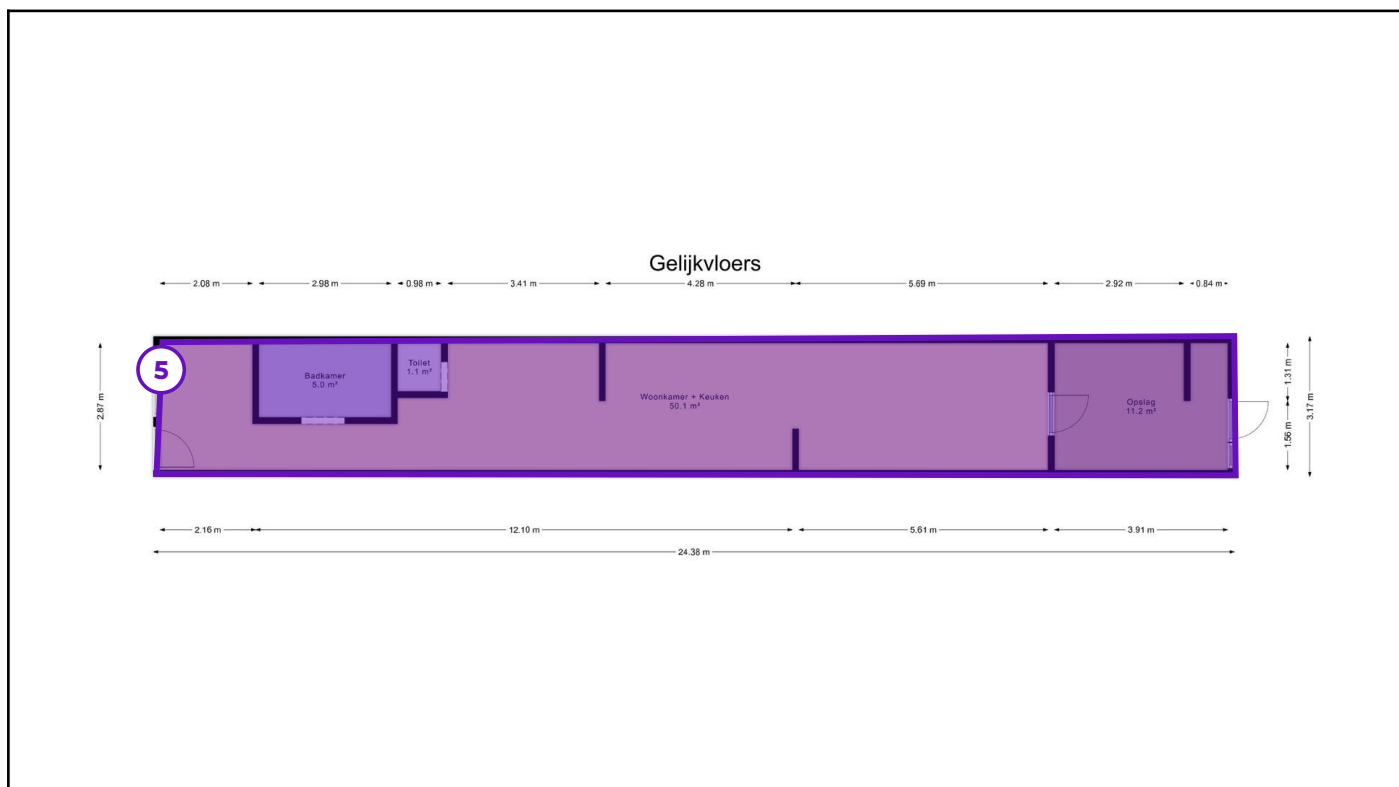
Plan 1.7: Grondplan gelijkvloers Plafond

Beschrijving	Type	Actie
5. afwerking plafond en muur ander materiaal	Advies	-
