Asbestinventarisatetest

Hellestraat 89, 9400 Ninove

Attestnummer : 20250725-000281.000

Uitgegeven op : 25.07.2025

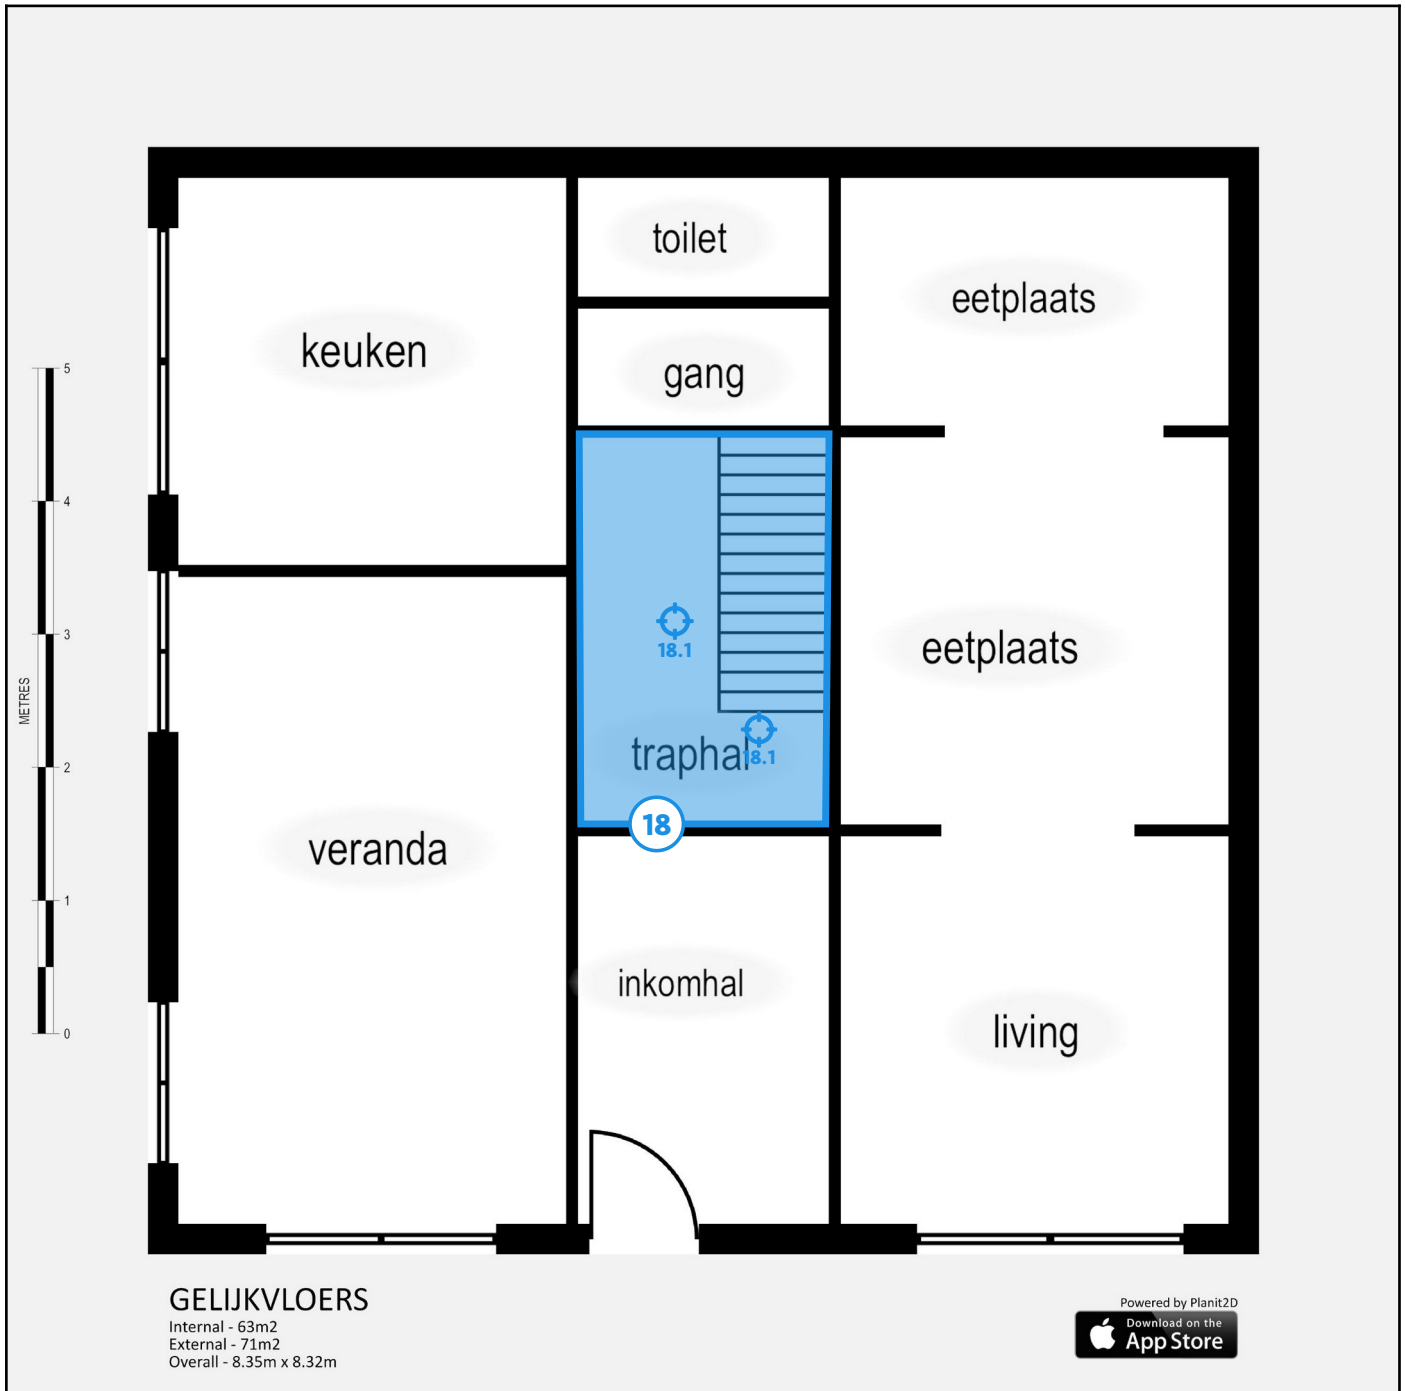
Plan 1.2: gelijkvloers

Beschrijving	Type	Actie
18. bepleistering op de plafonds	Geen asbest	-
18.1 Code: 7	Mengmonster	-

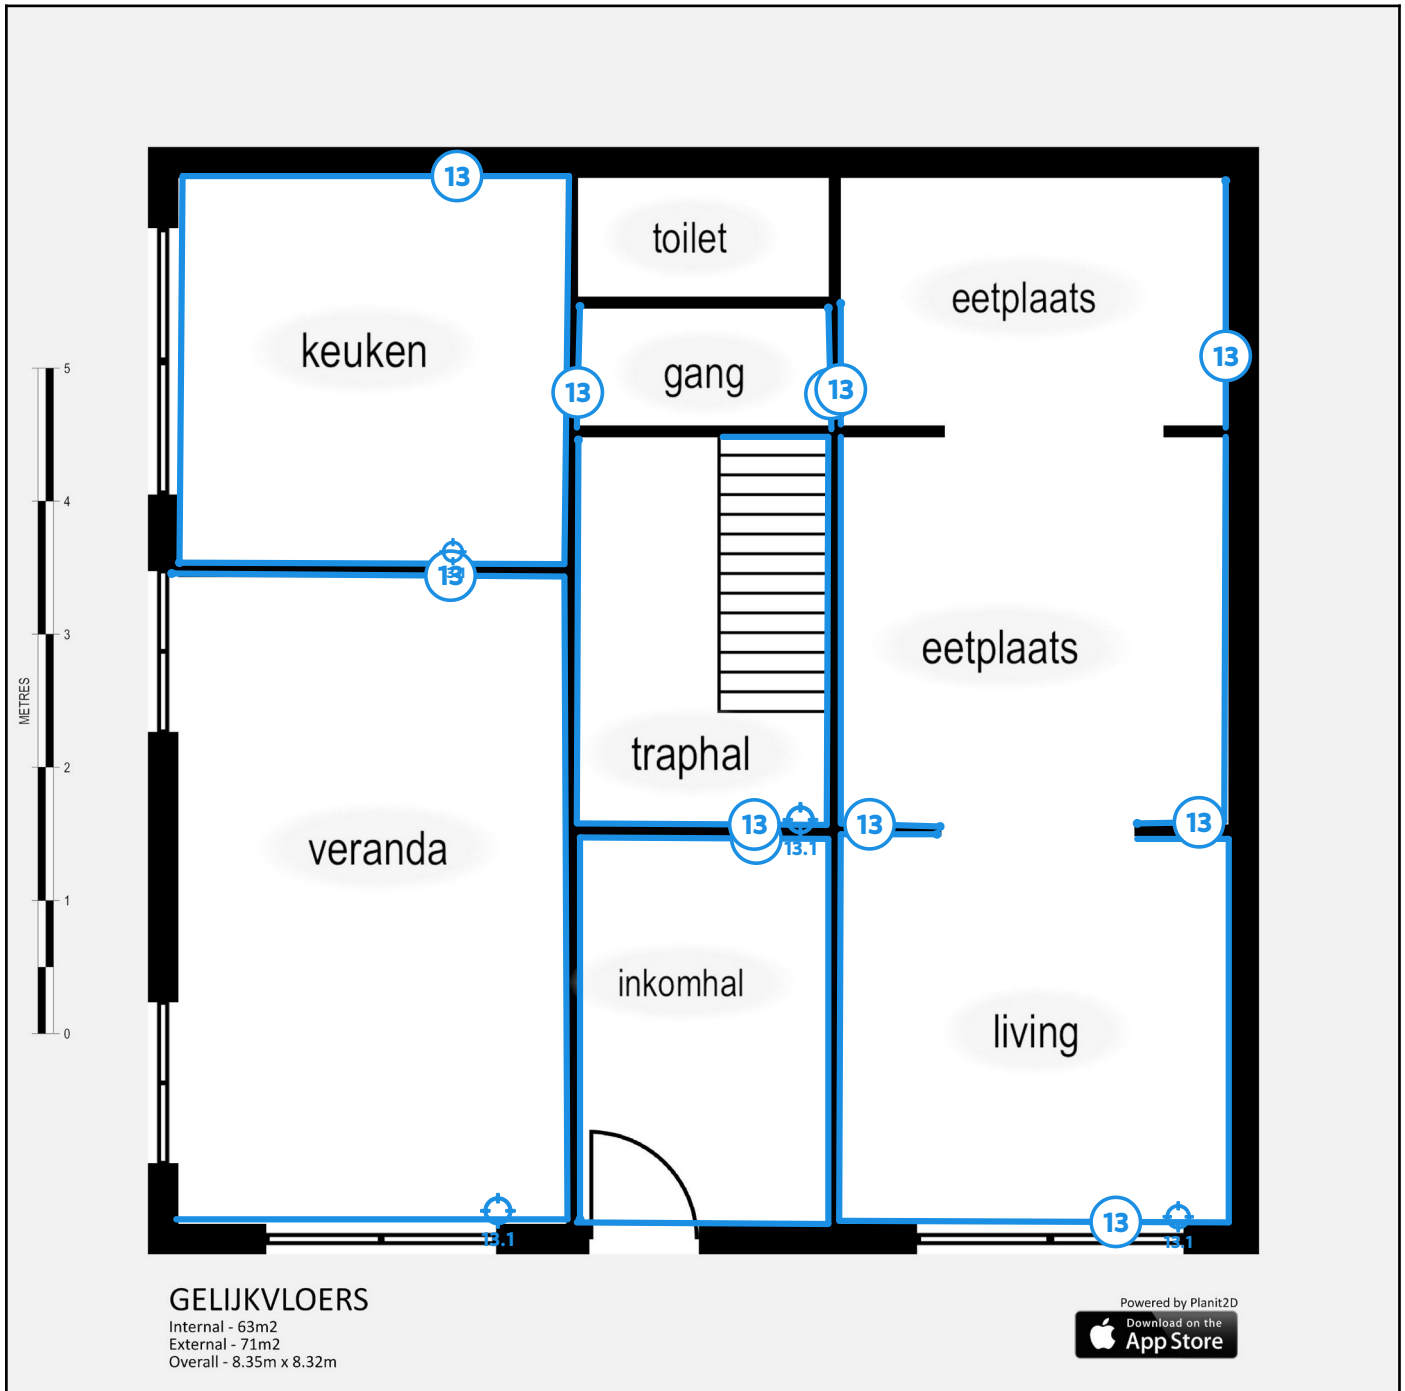
Plan 1.3: gelijkvloers

Beschrijving	Type	Actie
13. bepleistering op de muren	Geen asbest	-
13.1 Code: 3	Mengmonster	-

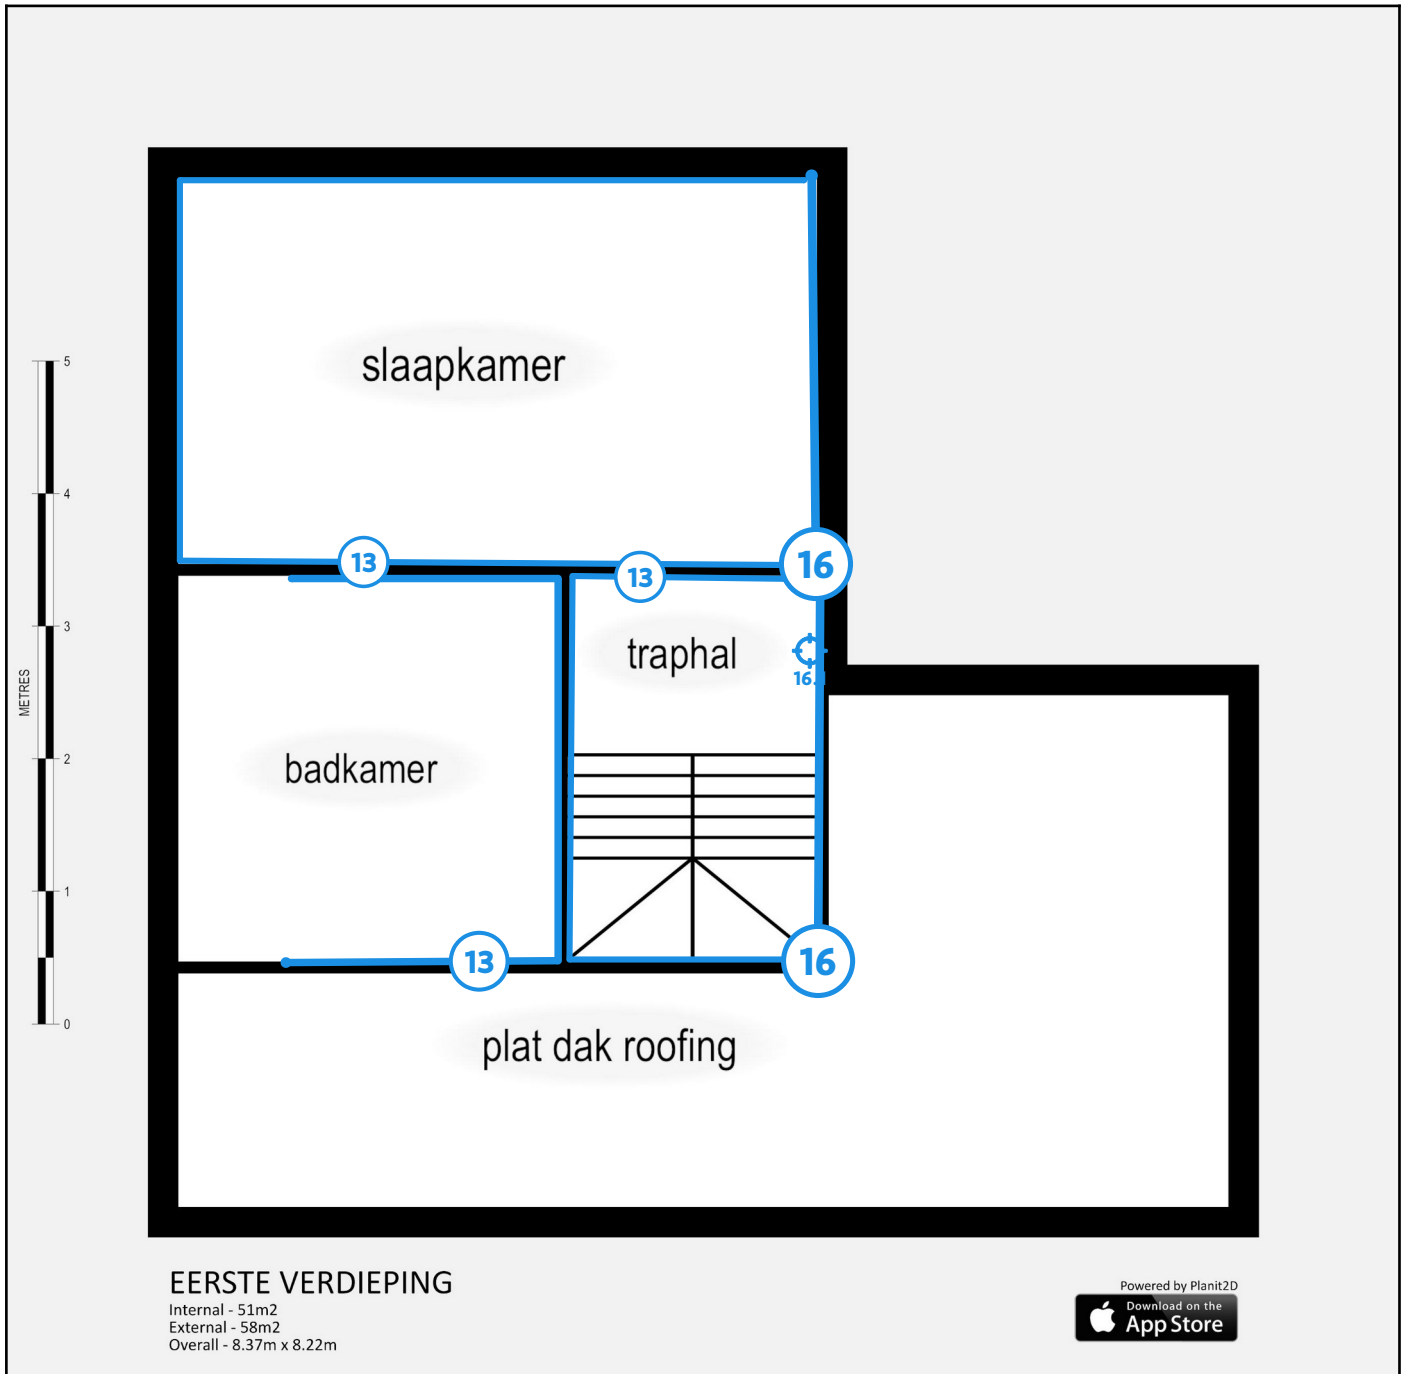
Plan 1.7: 1 verdiep

Beschrijving	Type	Actie
13. bepleistering op de muren	Geen asbest	-
16. gipsplaten als voorzetwand	Geen asbest	-
16.1 Code: 5	Puntmonster	-

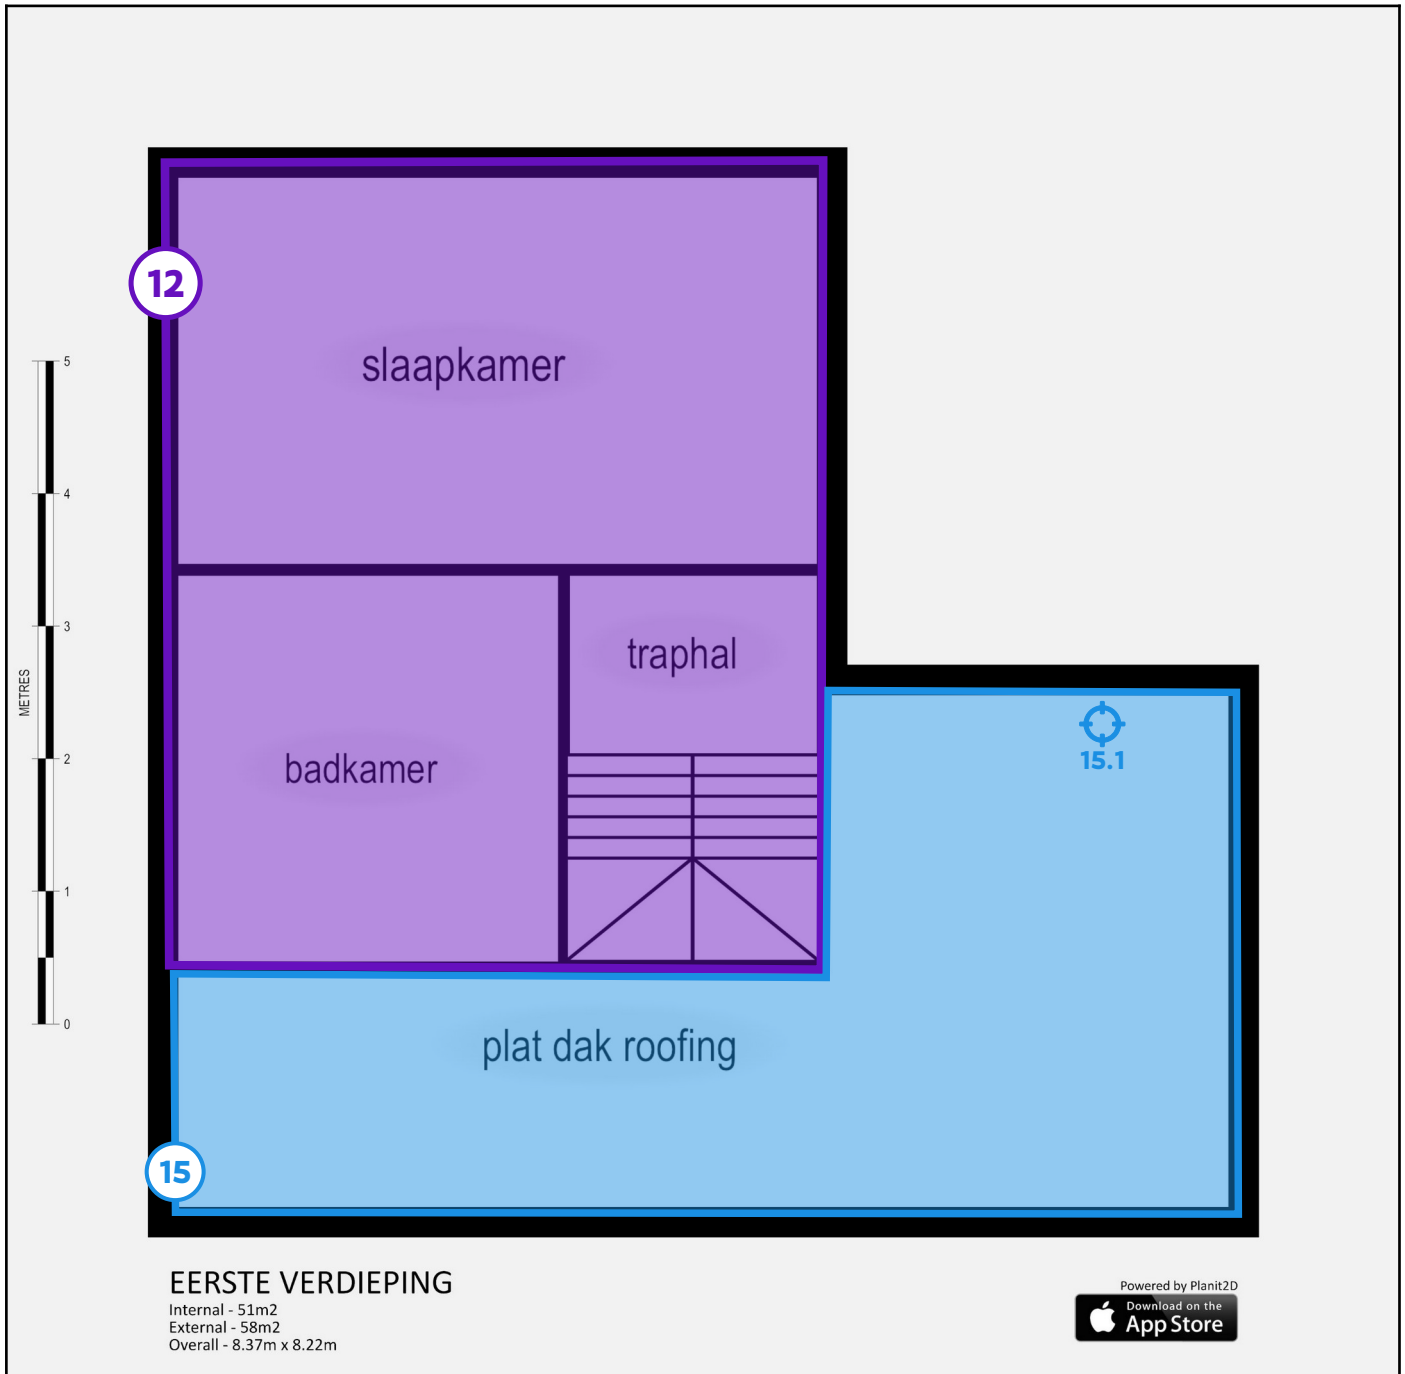
Plan 1.8: 1 verdiep

Beschrijving	Type	Actie
12. valse plafonds hout/gyproc/pvc	Advies	-
15. roofing	Geen asbest	-
15.1 Code: 6	Puntmonster	-

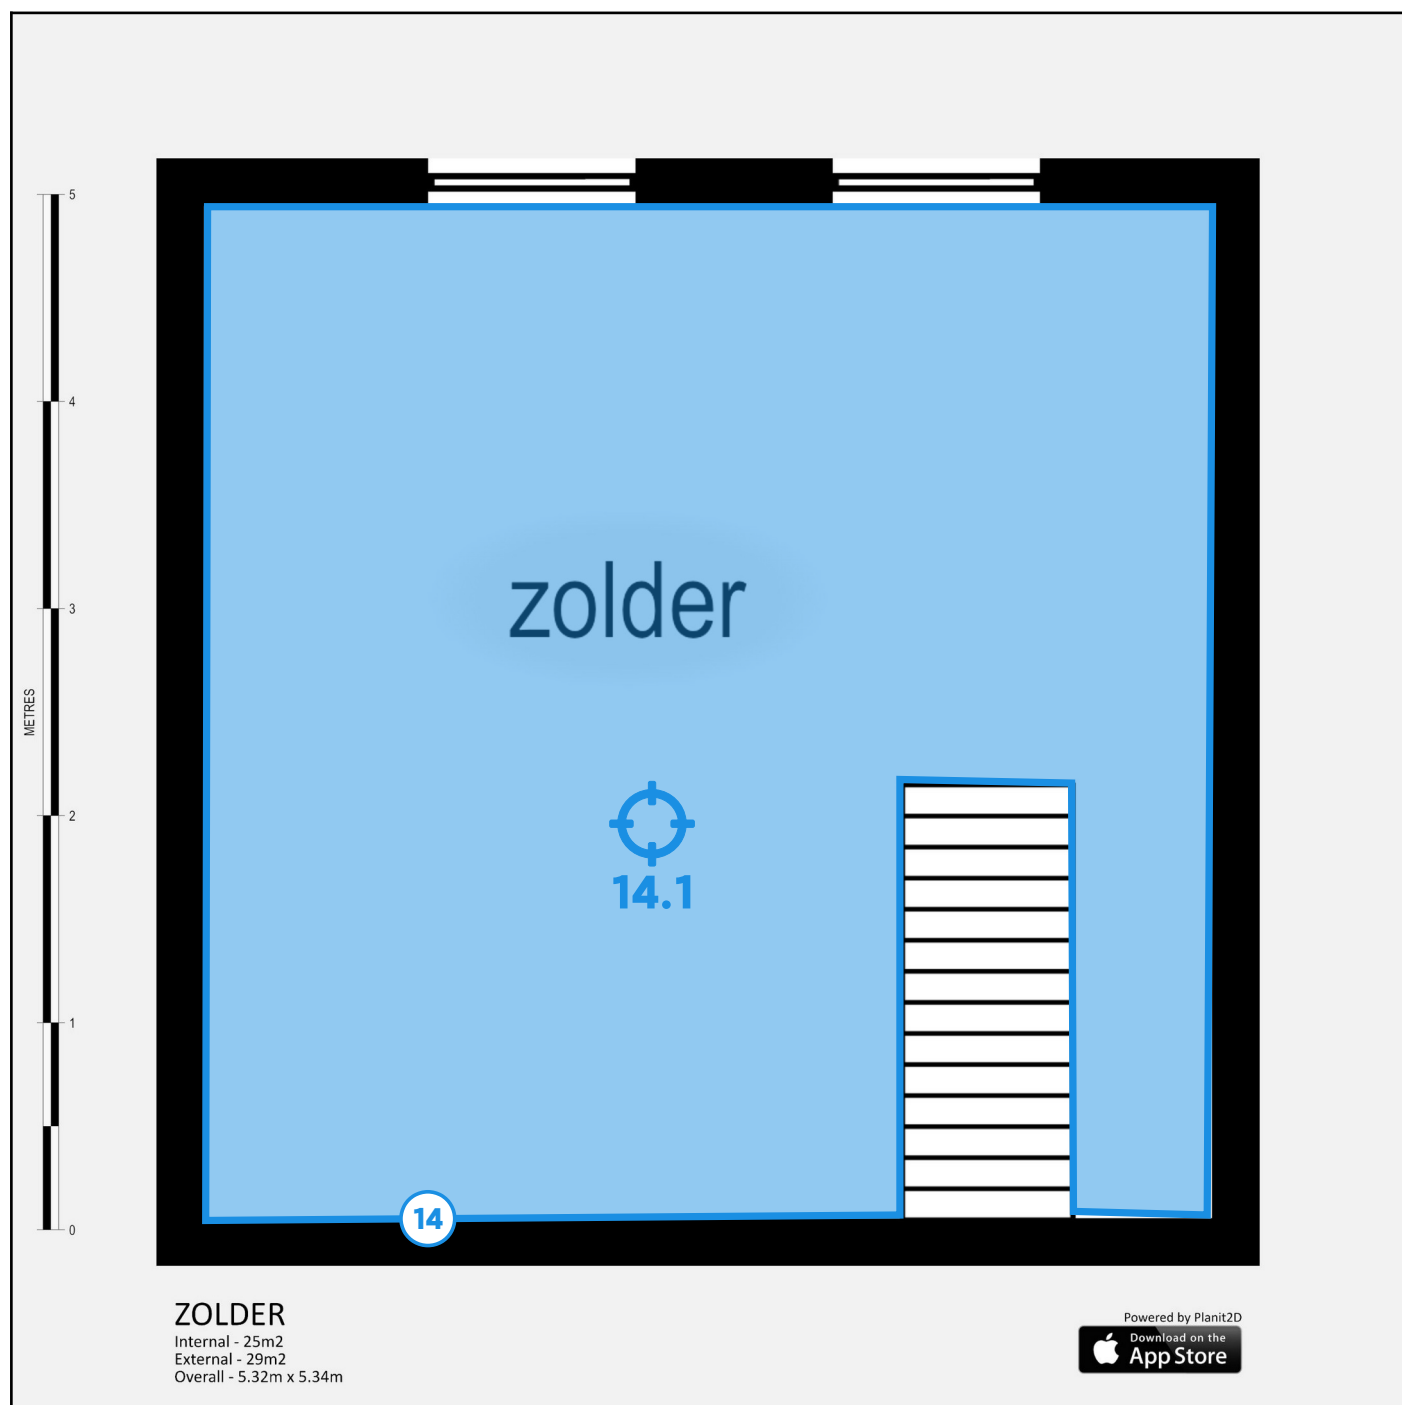
Plan 1.10: zolder

Beschrijving	Type	Actie
14. vezelplaten zolder	Geen asbest	-
14.1 Code: 4	Puntmonster	-

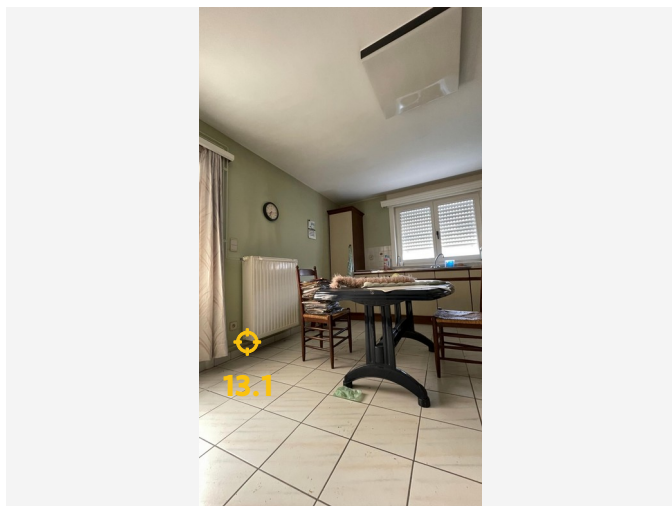
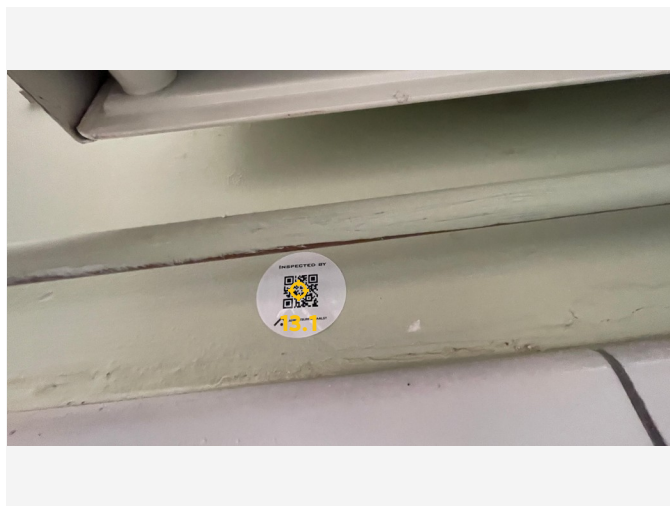
Fiche 13: bepleistering op de muren

Geen asbest

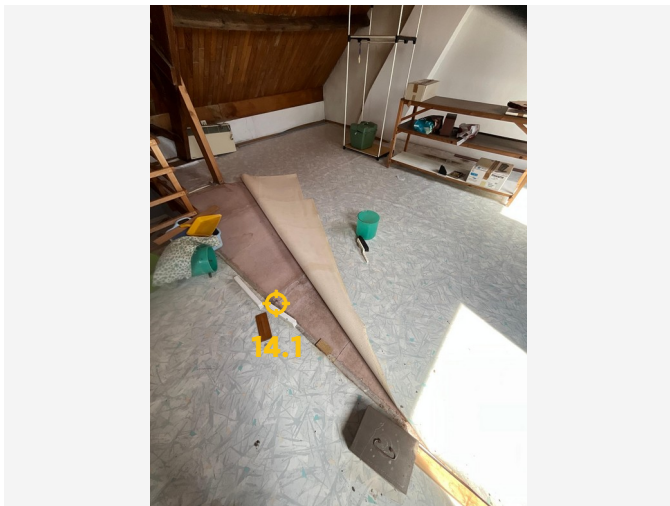
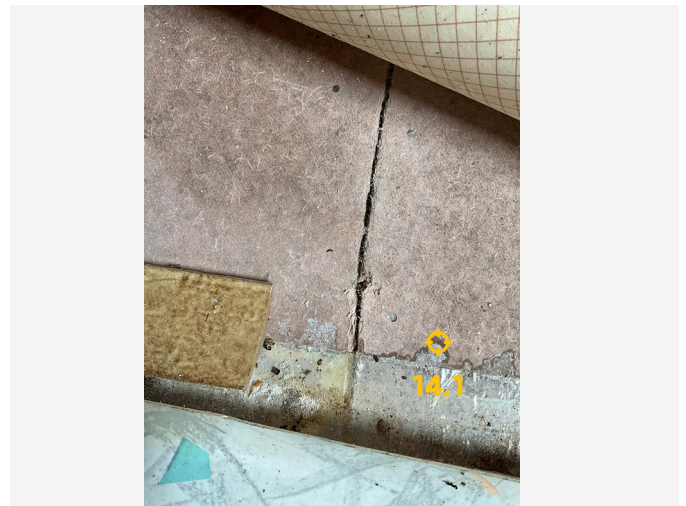
Fiche 14: vezelplaten zolder

Geen asbest

Beschrijving	vezelplaten zolder
Omgeving	Binnen
Primaire drager	Vloer
Bindmiddel van materiaal	Cement
Gebondenheid op basis van bindmiddel	Hecht
Hoeveelheid (oppervlakte - dikte - aantal)	• 32,00 m ² - 0,50 cm - 1 stuk
Totaal volume	0,16 m ³
Identificatiemethode	Vaststelling met monstername
Destructieve handeling voor identificatie	Nee
Opmerking	dikte en oppervlakte zijn een beredeneerde schatting , waaraan geen rechten worden verleend aanwezig op zoldervloer onder flexibel vloerzeil

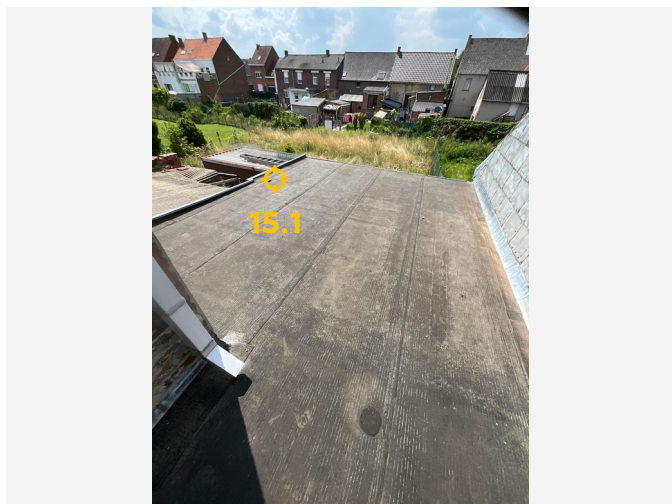
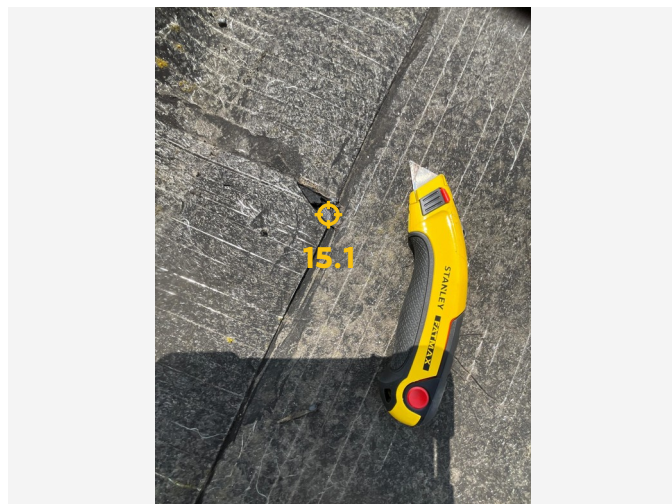
Beschrijving	roofing
Omgeving	Buiten
Primaire drager	Plat dak
Bindmiddel van materiaal	Bitumen (roofing, teer, asfalt)
Gebondenheid op basis van bindmiddel	Hecht
Hoeveelheid (oppervlakte - aantal)	• 56,00 m ² - 1 stuk
Totale oppervlakte	56,00 m ²
Identificatiemethode	Vaststelling met monsternamen
Destructieve handeling voor identificatie	Nee
Opmerking	<p>de oppervlakte is een berekeneerde schatting , waaraan geen rechten worden verleend.</p> <p>om waterinsijpeling te voorkomen werd enkel de toplaag bemonsterd</p> <p>de deskundige kan geen uitspraak doen over nog eventueel onderliggende lagen of toepassingen</p> <p>aanwezig op plat dak achterbouw</p>

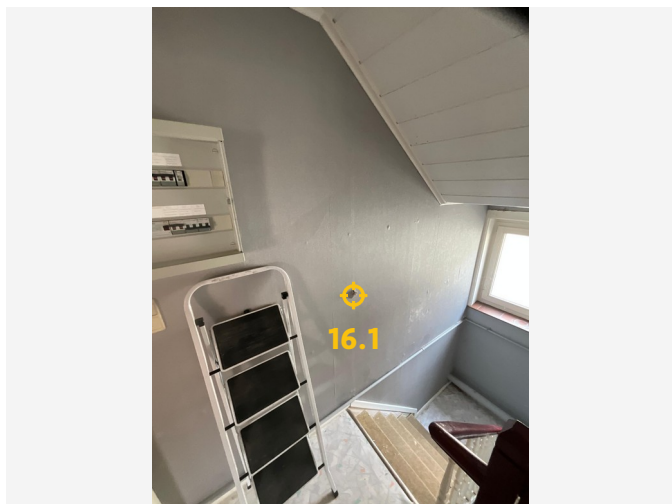
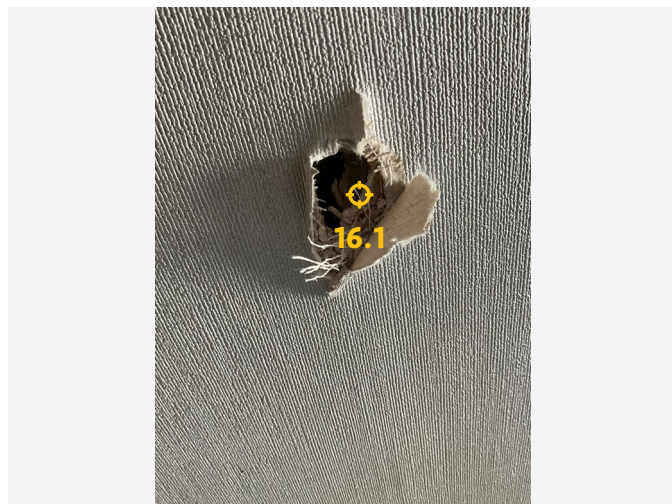
Beschrijving	gipsplaten als voorzetwand
Omgeving	Binnen
Primaire drager	Binnenwand
Bindmiddel van materiaal	Gips - kalk
Gebondenheid op basis van bindmiddel	Niet-hechtgebonden
Hoeveelheid (oppervlakte - dikte - aantal)	• 20,00 m ² - 0,50 cm - 1 stuk
Totaal volume	0,10 m ³
Identificatiemethode	Vaststelling met monsternamen
Destructieve handeling voor identificatie	Nee
Opmerking	<p>Deze oppervlakte is een berekende schatting, Er worden geen rechten verleend aan deze oppervlakten. De dikte is een schatting die voorkomt uit de monsterplaatsen en is daarom niet altijd representatief</p> <p>bemonsterd in traphal 1 verdiep</p> <p>aanwezig in traphal en slaapkamer vooraan linkerwand</p>

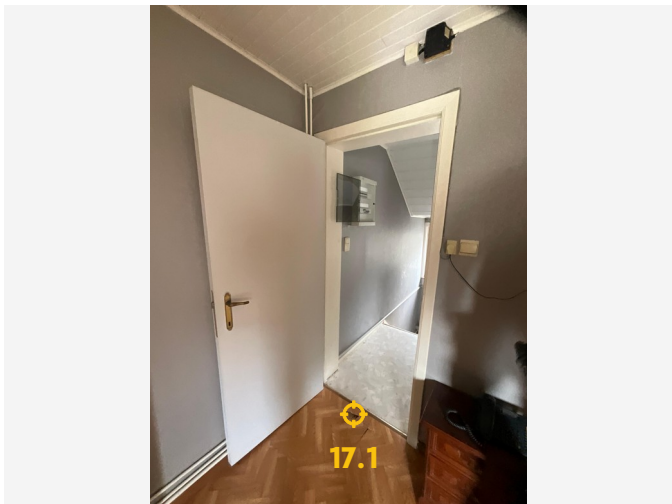
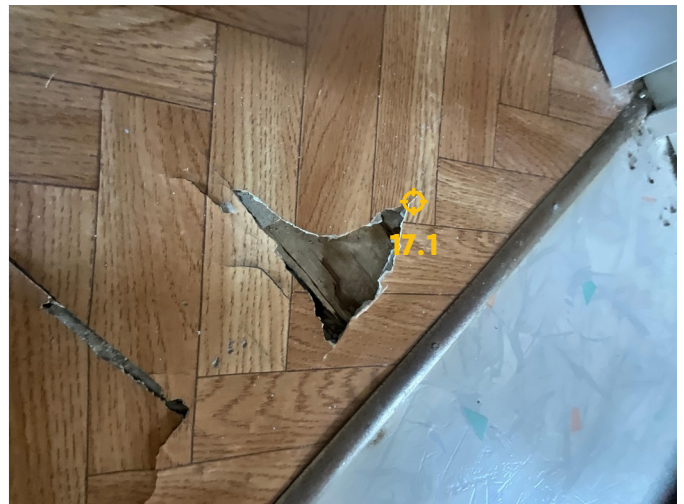
Beschrijving	asbestverdacht vloerzeil met kartonlaag
Omgeving	Binnen
Primaire drager	Vloer
Bindmiddel van materiaal	Karton - papier - viltachtig
Gebondenheid op basis van bindmiddel	Niet-hechtgebonden
Hoeveelheid (oppervlakte - aantal)	• 27,00 m ² - 1 stuk
Totale oppervlakte	27,00 m ²
Identificatiemethode	Vaststelling met monsternamen
Destructieve handeling voor identificatie	Nee
Opmerking	oppervlakte is een berekende schatting aanwezig op 1 verdiep in slaapkamer vooraan - 27m ²
