Asbestinventarisatetest

Muizendries 8, 9070 Destelbergen

Attestnummer : 20240402-000102.000

Niet-asbestveilig

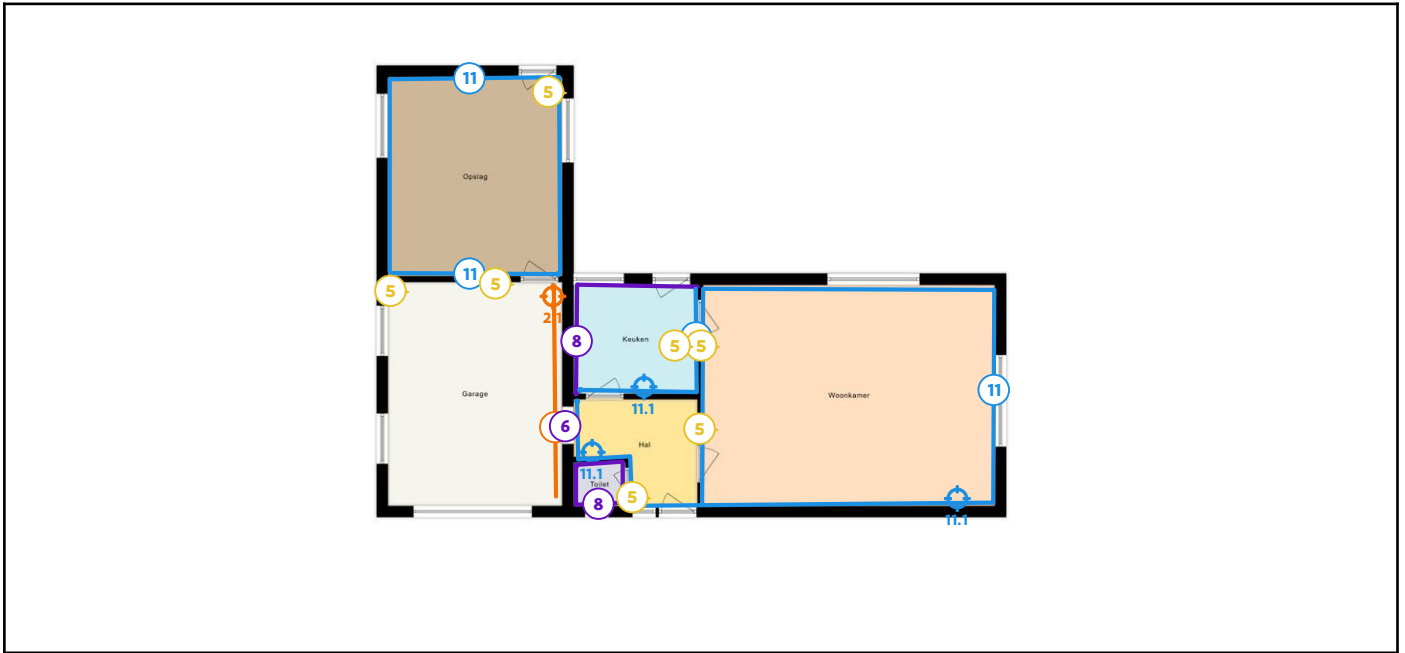
Plan 1.1: GLV muren

Beschrijving	Type	Actie
2. Gipsisolatie CV-buizen	Asbestmateriaal	Verwijderen
2.1 Code: MM03	Mengmonster	-
5. Bakeliet	Asbestmateriaal	Zorgvuldig beheren
6. Kelder	Beperking	-
8. Faience tegelwerk	Advies	-
11. Pleisterwerk muren	Geen asbest	-
11.1 Code: MM01	Mengmonster	-

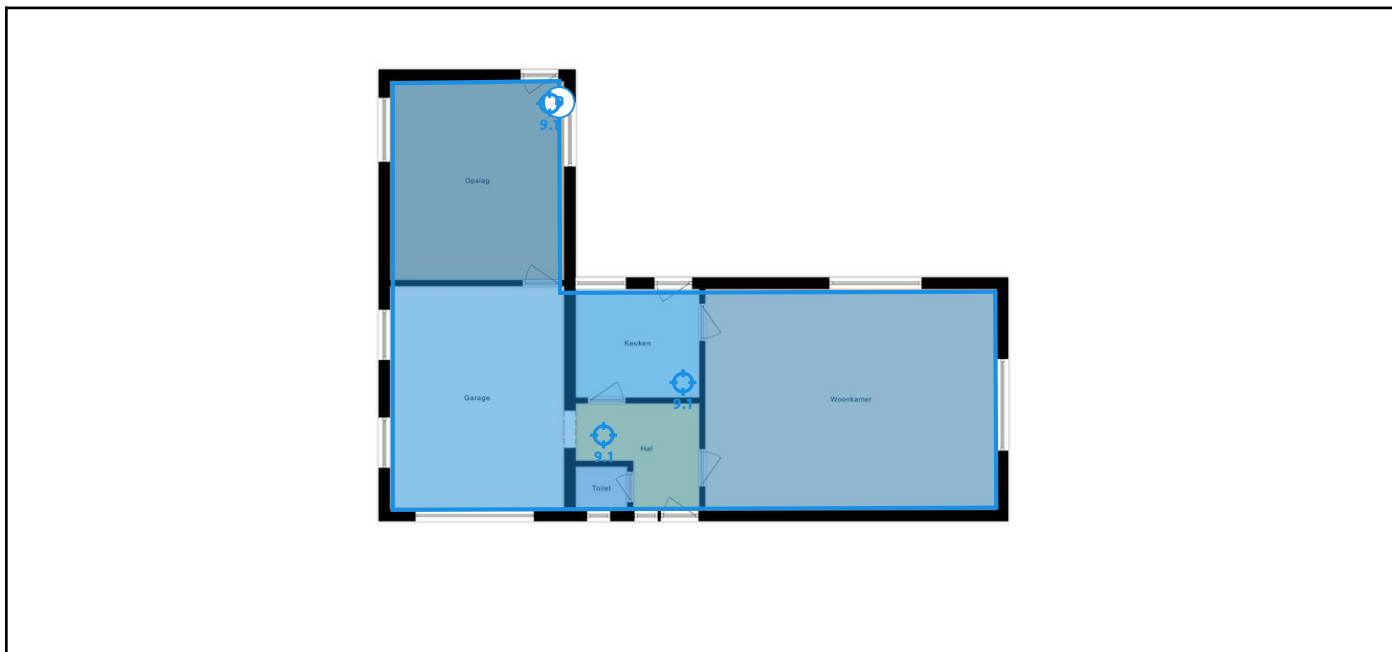
Plan 1.2: GLV plafonds

Beschrijving	Type	Actie
9. Pleisterwerk plafonds	Geen asbest	-
9.1 Code: MM02	Mengmonster	-

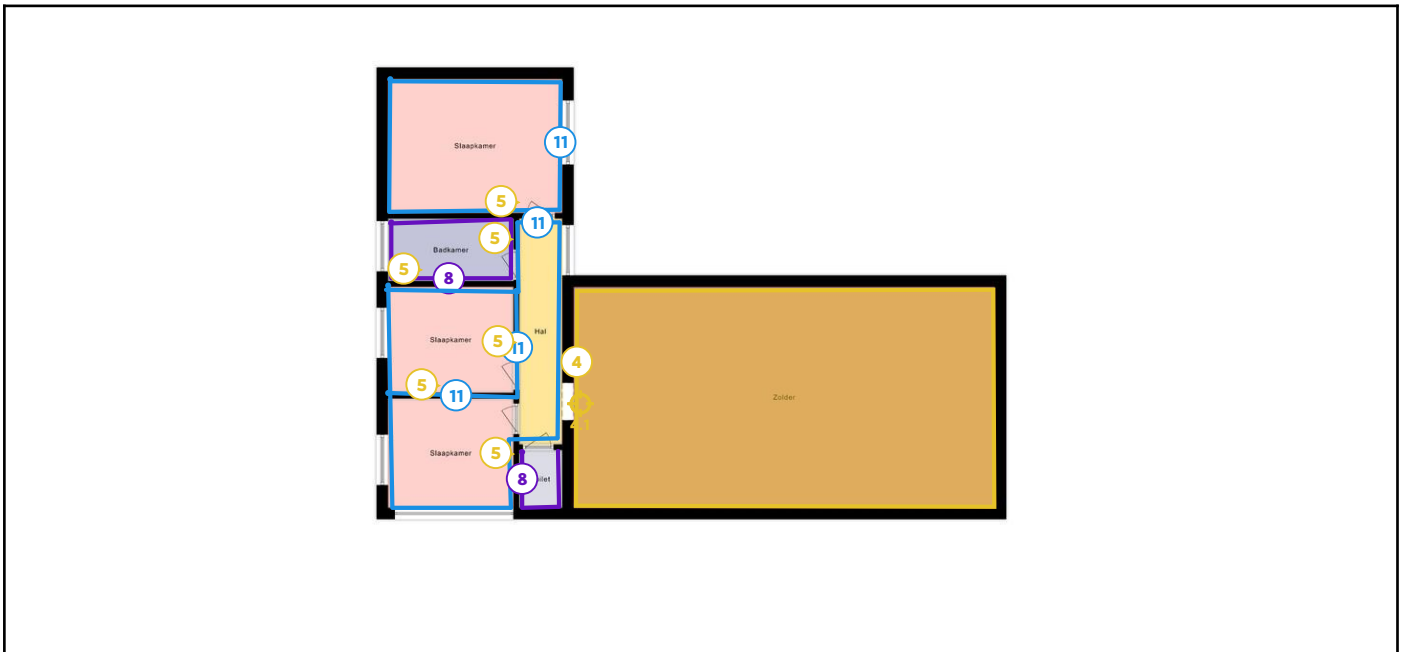
Plan 1.3: +1 muren

Beschrijving	Type	Actie
4. Vinyl zoldervloer	Asbestmateriaal	Zorgvuldig beheren
4.1 Code: PM02	Puntmonster	-
5. Bakeliet	Asbestmateriaal	Zorgvuldig beheren
8. Faience tegelwerk	Advies	-
11. Pleisterwerk muren	Geen asbest	-

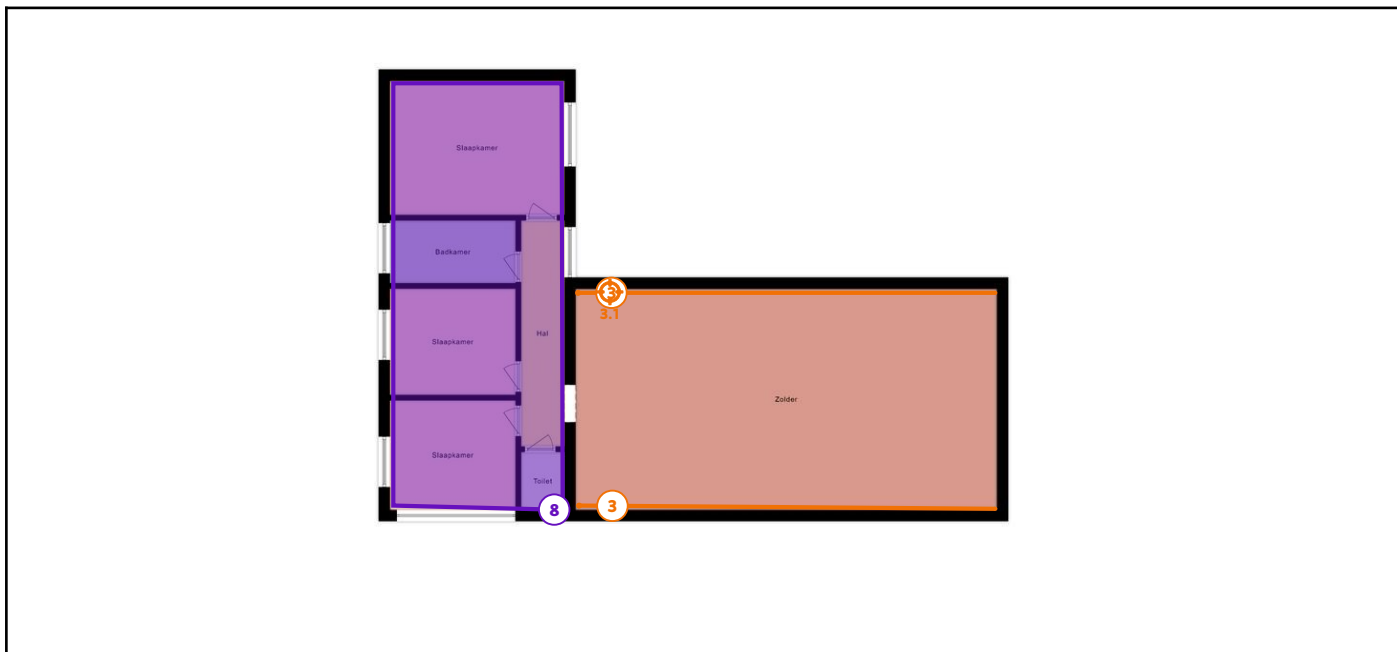
Plan 1.4: +1 plafonds

Beschrijving	Type	Actie
3. Onderdak	Asbestmateriaal	Verwijderen
3.1 Code: PM01	Puntmonster	-
8. Faience tegelwerk	Advies	-

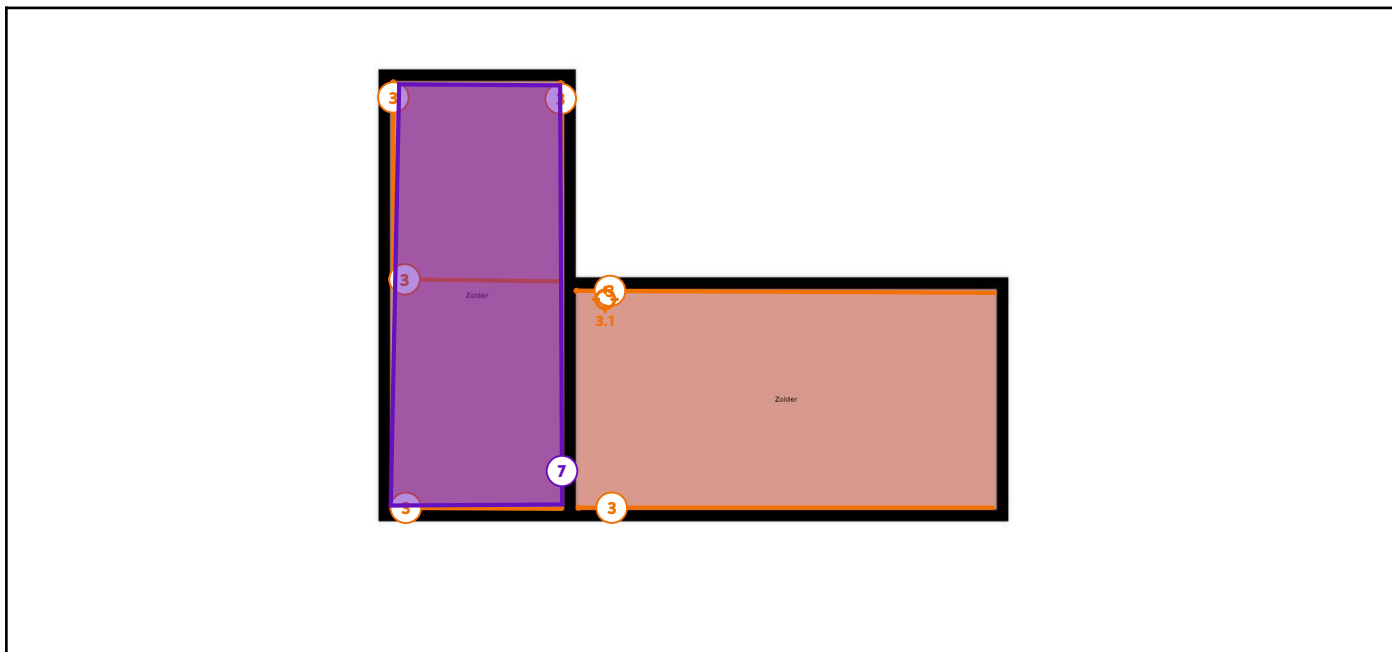
Plan 1.5: Zolders

Beschrijving	Type	Actie
3. Onderdak	Asbestmateriaal	Verwijderen
3.1 Code: PM01	Puntmonster	-
7. Zolder links	Beperking	-

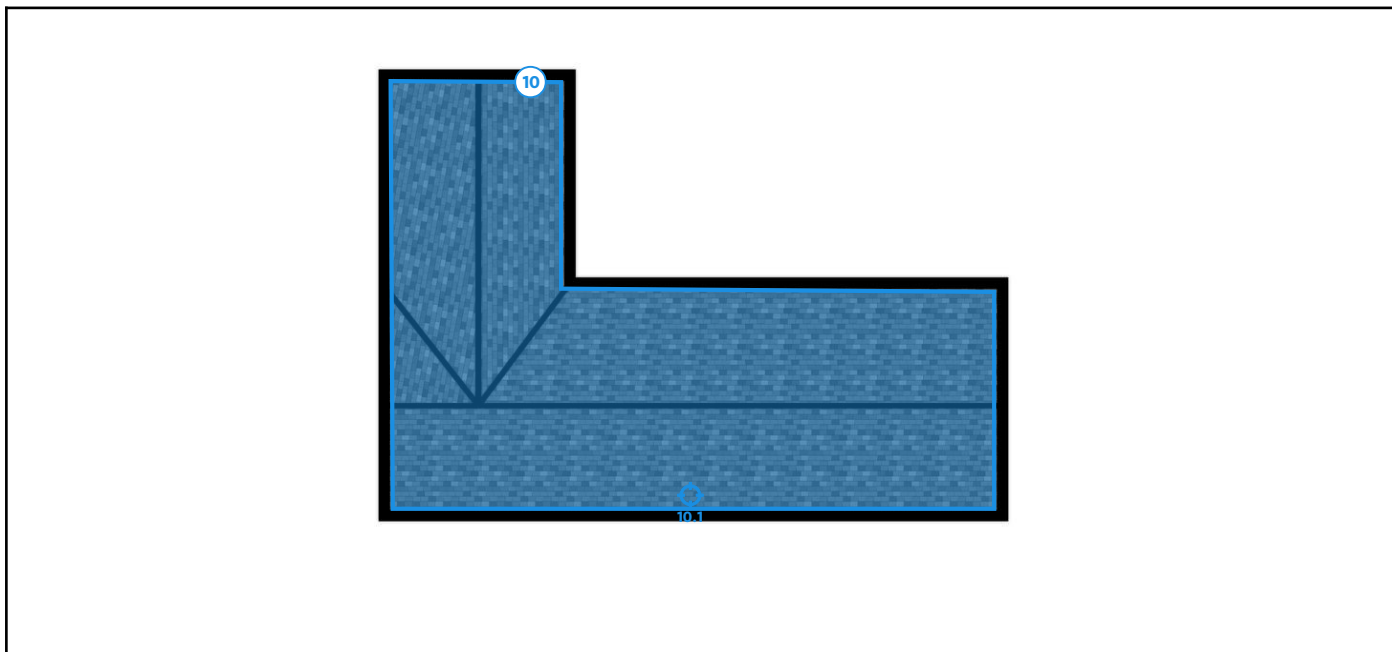
Plan 1.6: Daken

Beschrijving	Type	Actie
10. Leien dak	Geen asbest	-
10.1 Code: PM04	Puntmonster	-

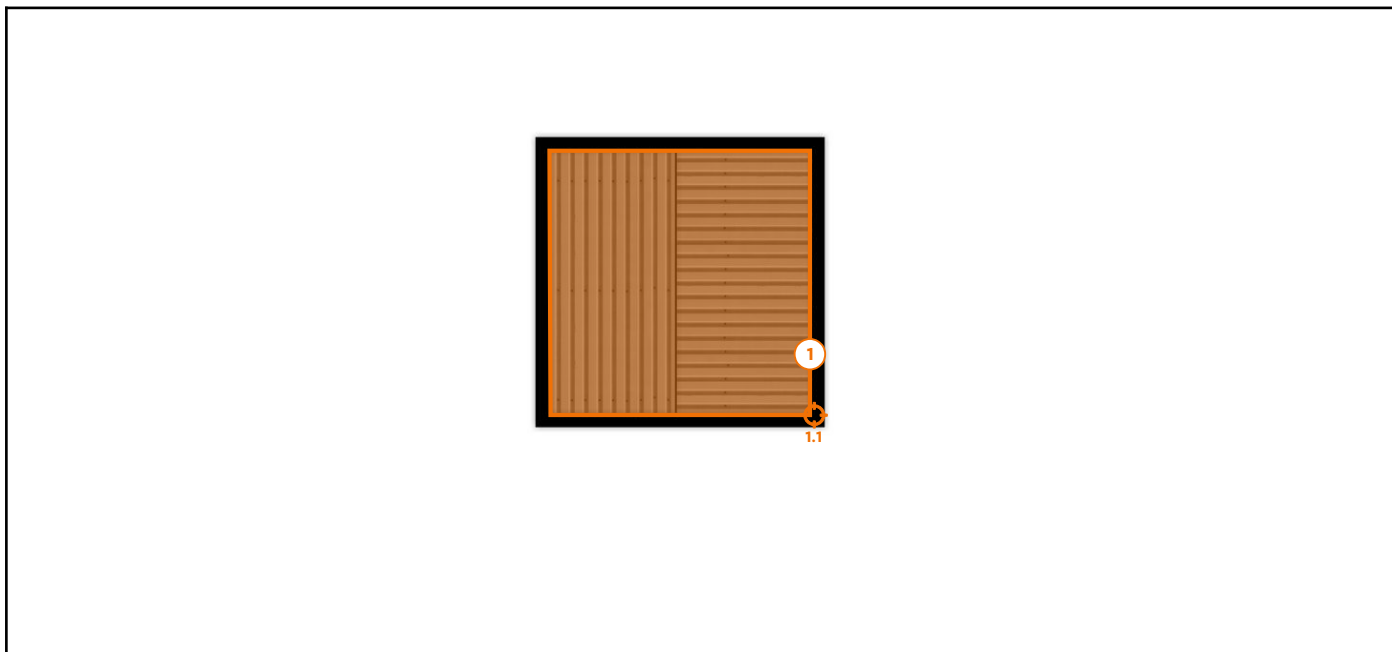
Plan 2.2: Tuinhuis dak

Beschrijving	Type	Actie
1. Golfplaat tuinhuis	Asbestmateriaal	Verwijderen
1.1 Code: PM03	Puntmonster	-
