Asbestinventarisatetest

Hoge Hellesemweg 11, 9520 Sint-Lievens-Houtem

Attestnummer : 20221206-000097.000

Uitgegeven op : 06.12.2022

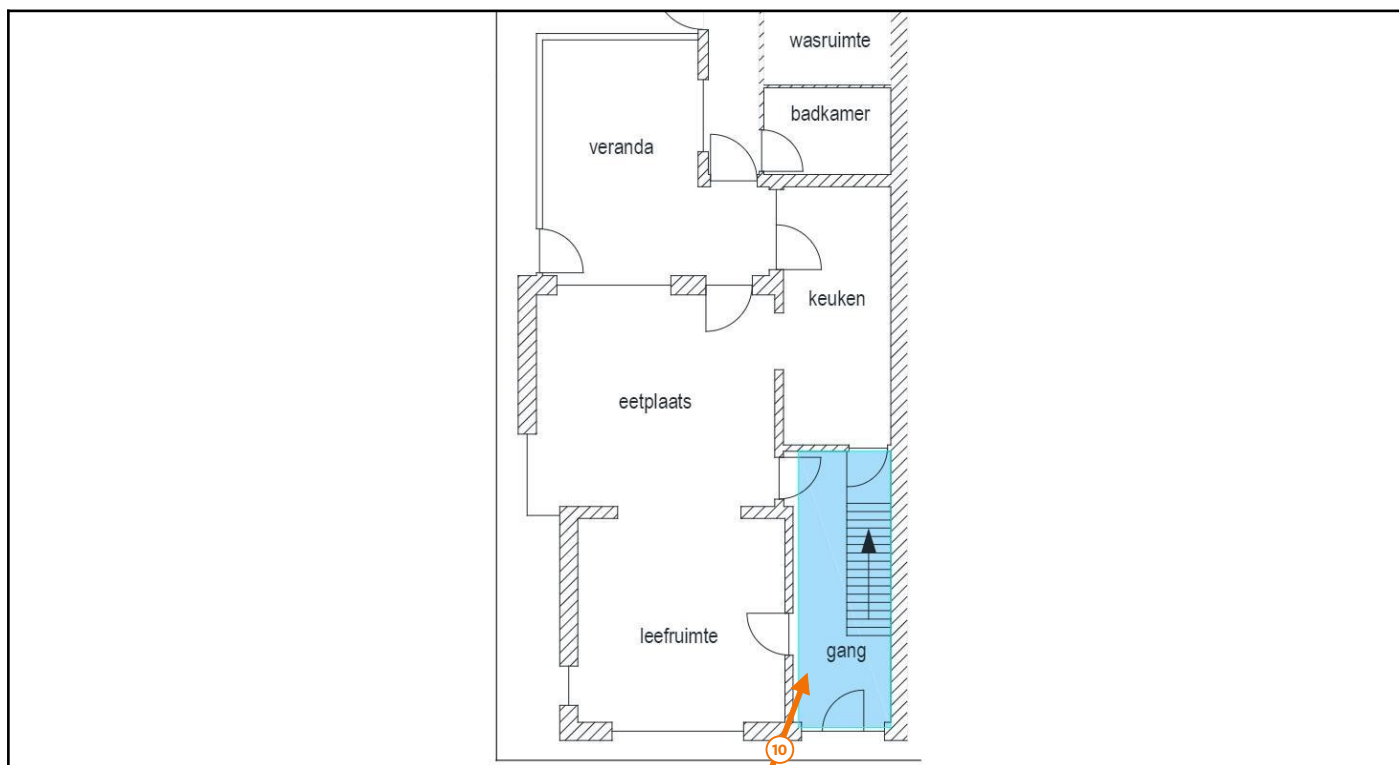
Plan 1.1: SLH -01

Beschrijving	Type	Actie
10. ventilatiebuis kelder	Asbestmateriaal	Maatregelen nemen

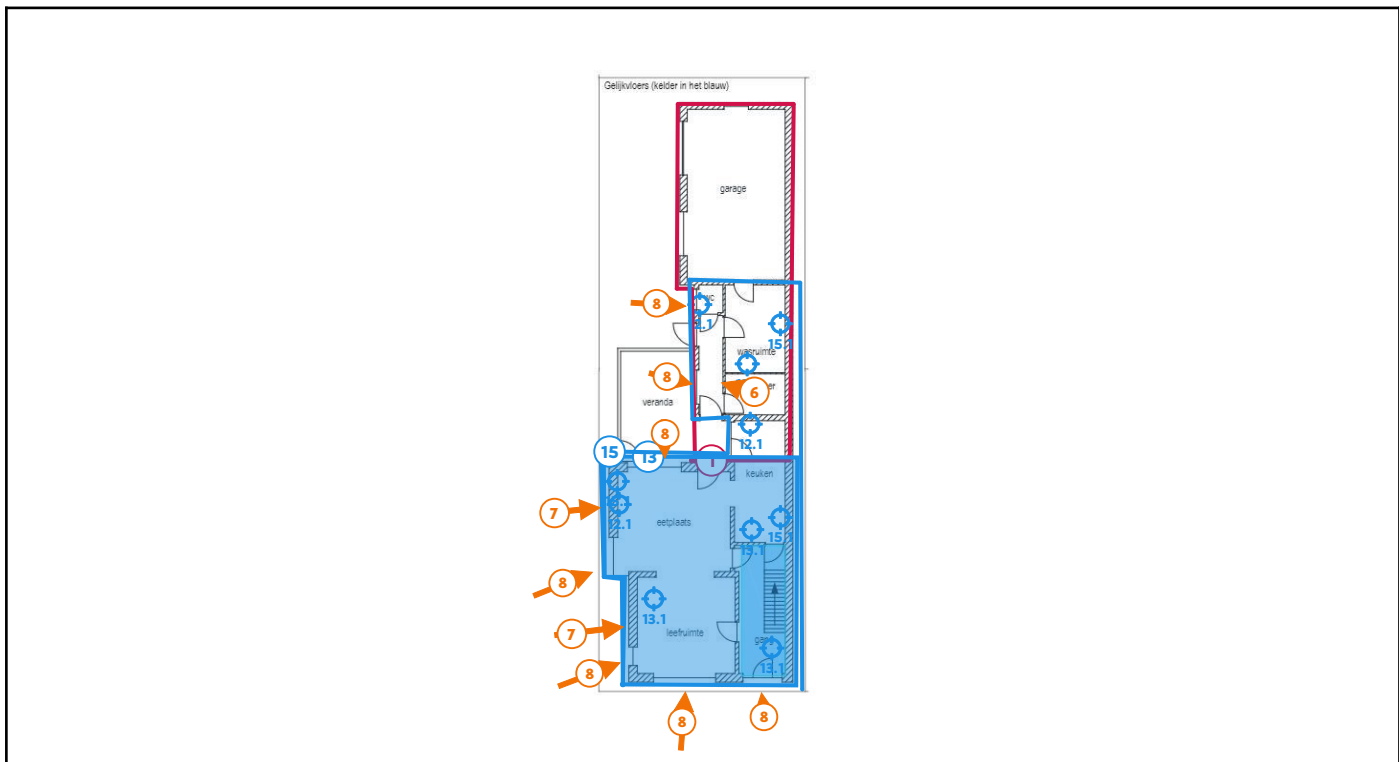
Plan 1.2: SLH +00

Beschrijving	Type	Actie
1. Golfplaten op koterij en garage	Asbestmateriaal	Dringend verwijderen
6. Faiencelijm plint	Asbestmateriaal	Verwijderen
7. roetluikjes in asbestcement	Asbestmateriaal	Verwijderen
8. mastiek buitenschrijnwerk	Asbestmateriaal	Verwijderen
12. Faiencelijm wand	Geen asbest	-
12.1 Code: 22060-04	Mengmonster	-
13. pleisterwerk plafonds	Geen asbest	-
13.1 Code: 22060-02	Mengmonster	-
15. pleisterwerk muren	Geen asbest	-
15.1 Code: 22060-01	Mengmonster	-

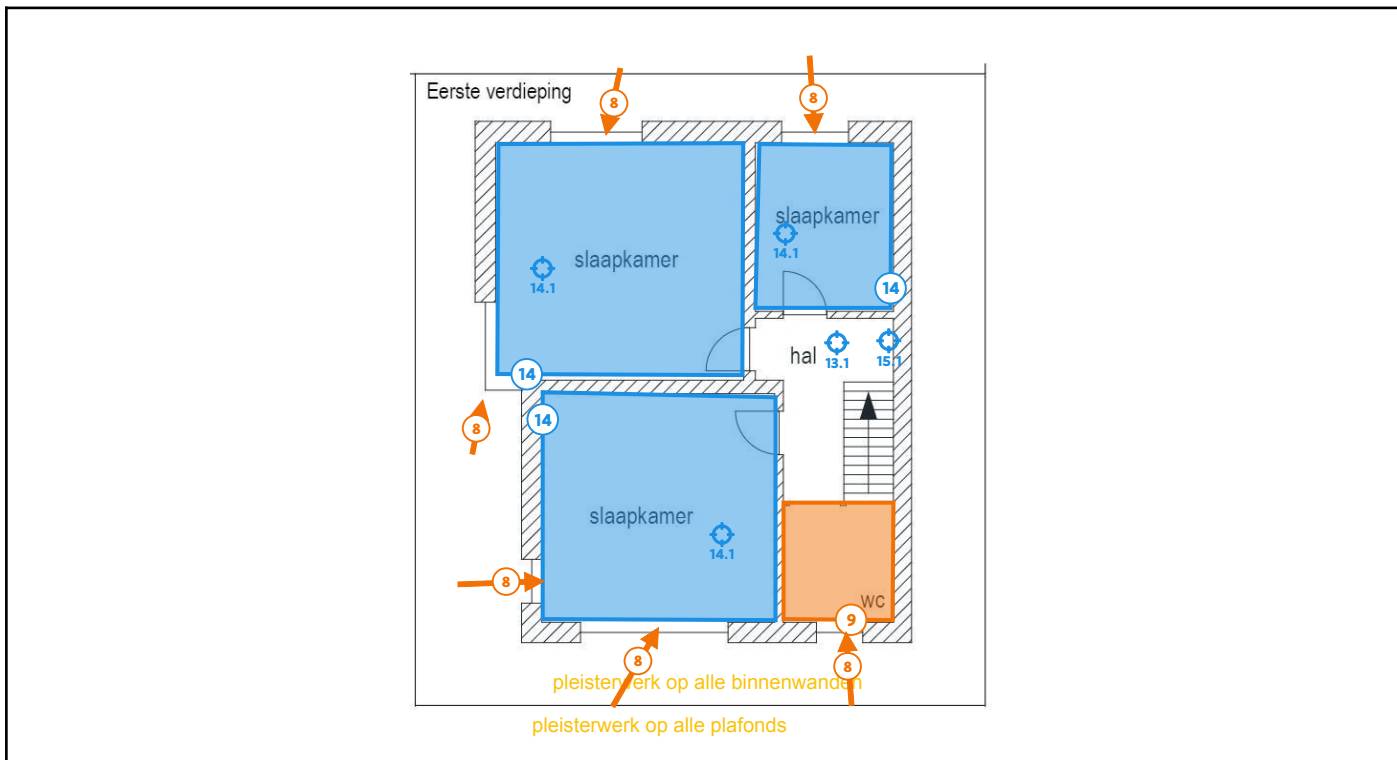
Plan 1.3: SLH +01

Beschrijving	Type	Actie
8. mastiek buitenschrijnwerk	Asbestmateriaal	Verwijderen
9. Faiencelijm vloer	Asbestmateriaal	Maatregelen nemen
13. pleisterwerk plafonds	Geen asbest	-
13.1 Code: 22060-02	Mengmonster	-
14. Vinylzeil met onderlaag	Geen asbest	-
14.1 Code: 22060-03	Mengmonster	-
15. pleisterwerk muren	Geen asbest	-
15.1 Code: 22060-01	Mengmonster	-

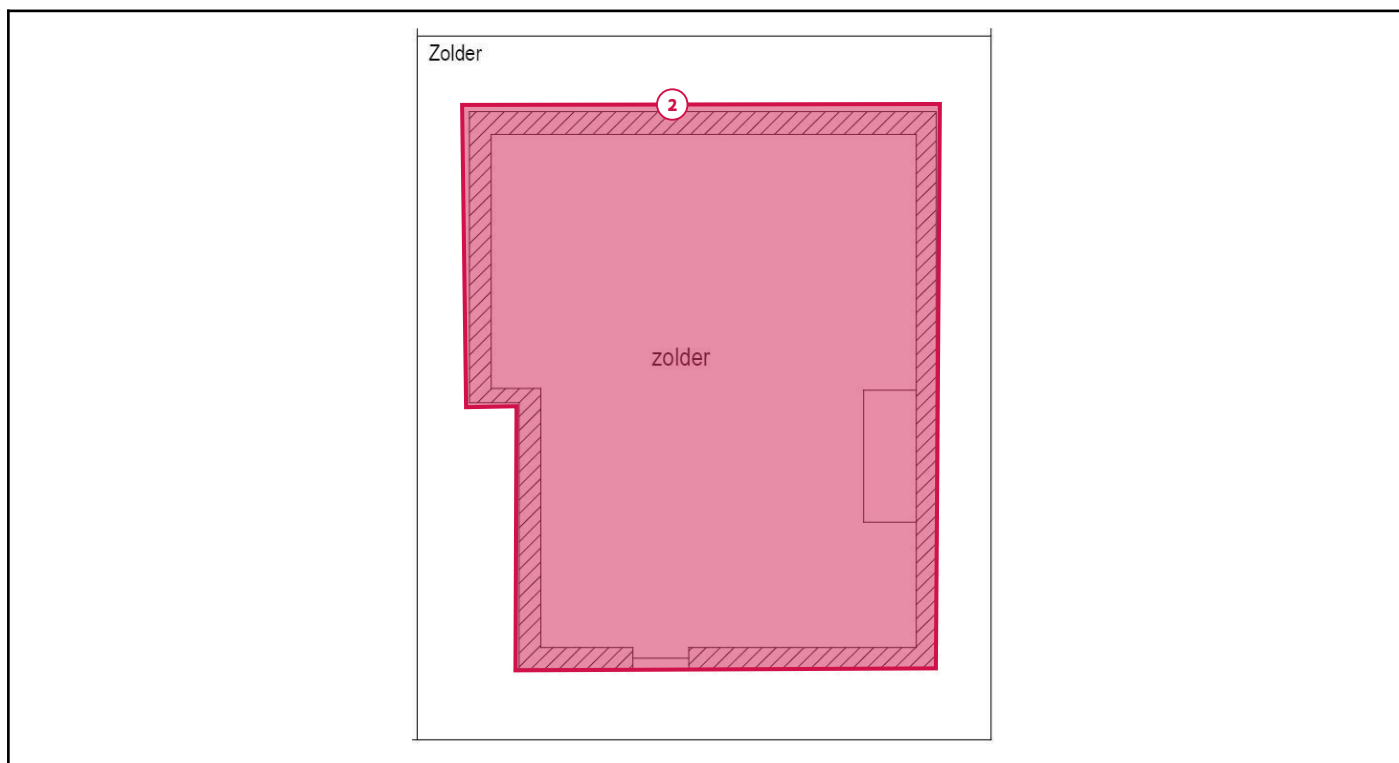
Plan 1.4: SLH +02

Beschrijving	Type	Actie
2. Dakleien	Asbestmateriaal	Dringend verwijderen

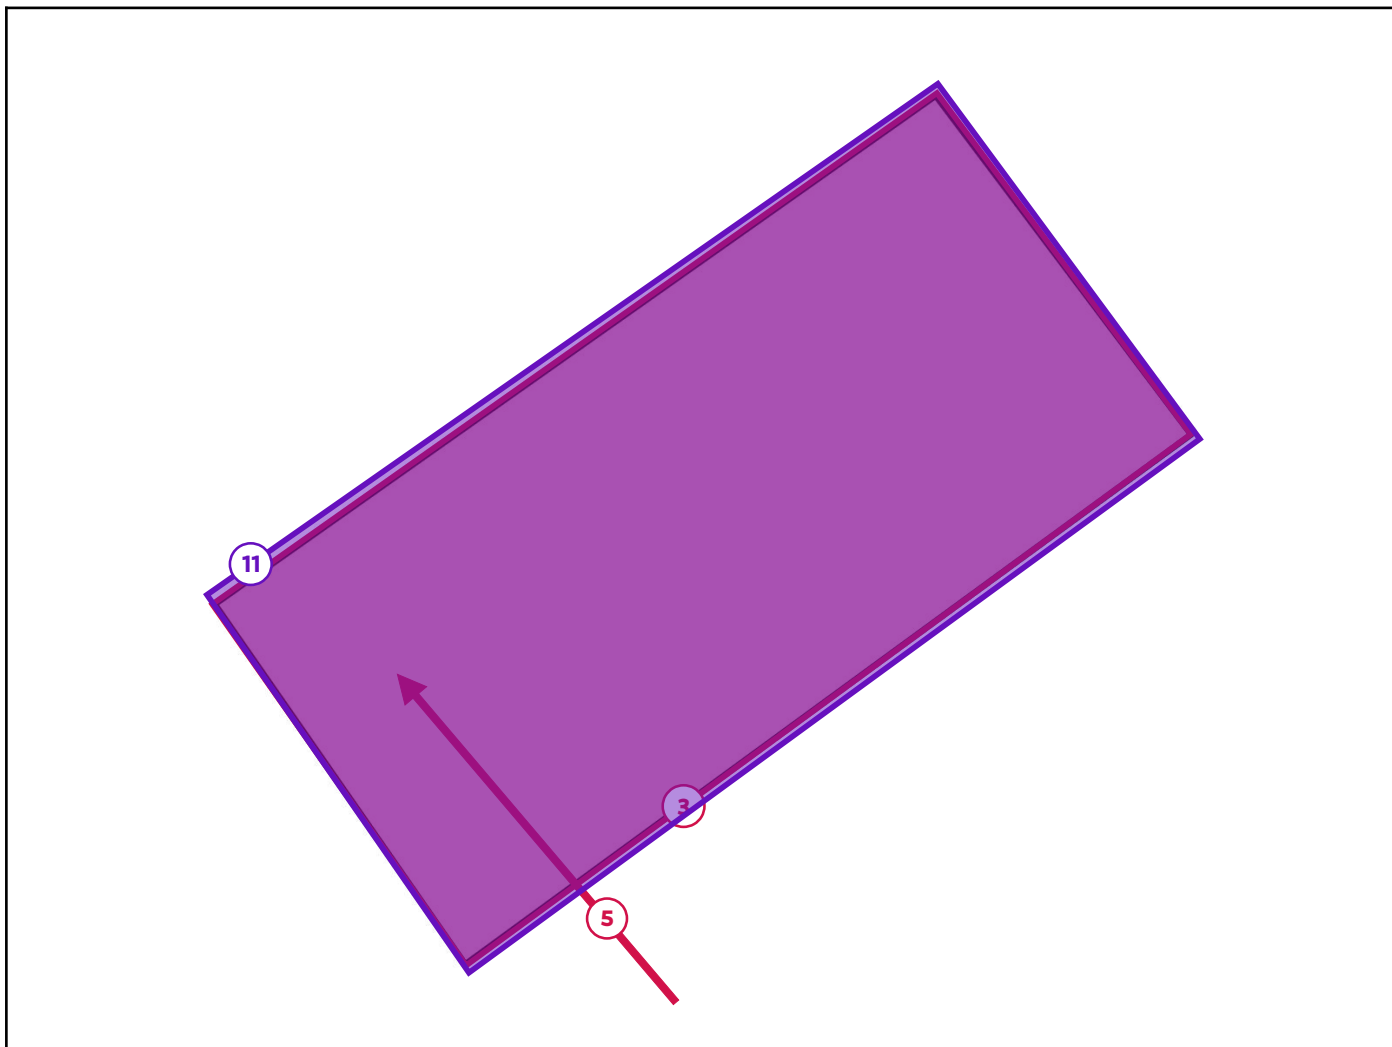
Plan 2.1: Bijgebouw plan

Beschrijving	Type	Actie
3. roofing op dak tuinhuis	Asbestmateriaal	Dringend verwijderen
5. leien in opslag	Asbestmateriaal	Dringend verwijderen
11. Tuinhuis	Beperking	-

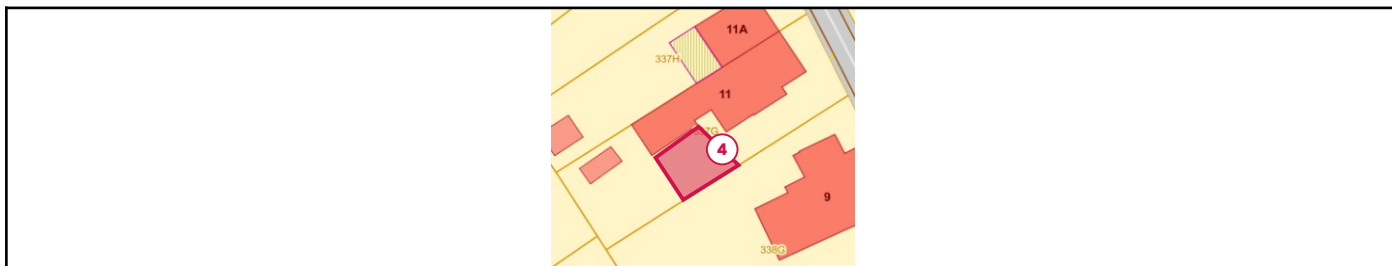
Plan 3.1: Vaststellingen buiten de constructies

Beschrijving	Type	Actie
4. bloembakken in asbestcement	Asbestmateriaal	Dringend verwijderen

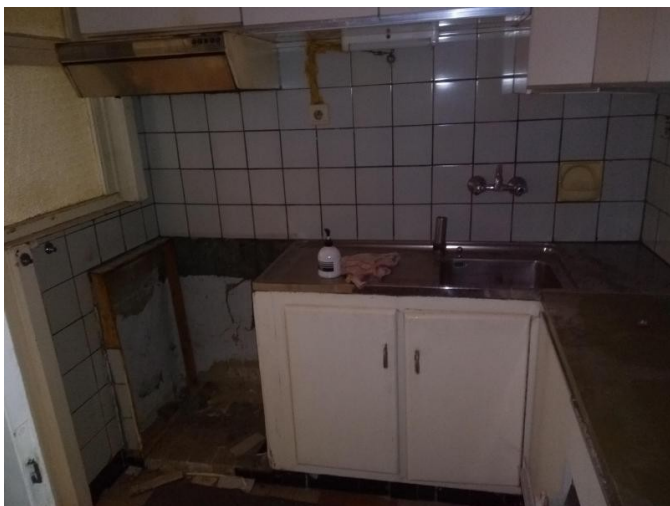
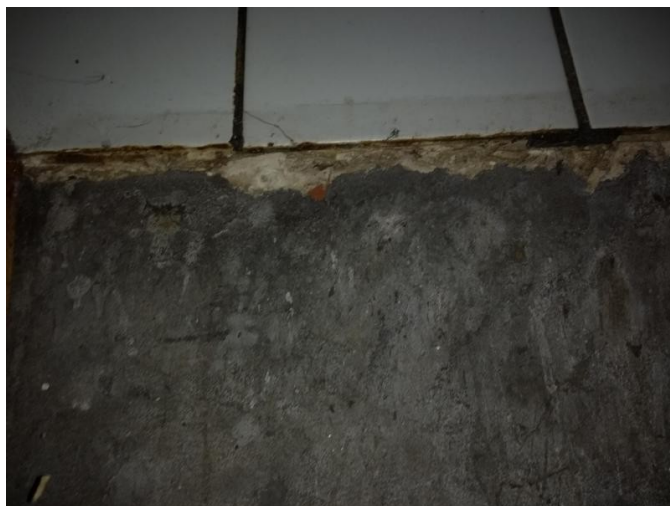
Fiche 12: Faiencelijm wand

Geen asbest

Beschrijving	Faiencelijm wand
Omgeving	Binnen
Primaire drager	Binnenwand
Bindmiddel van materiaal	cement-gips

Gebondenheid op basis van bindmiddel	Niet-hechtgebonden
Hoeveelheid (gewicht - aantal)	• 5,00 kg - 1 stuk
Totaal gewicht	5,00 kg
Identificatiemethode	Vaststelling met monstername
Destructieve handeling voor identificatie	Nee
Opmerking	Er werd een mengstaal genomen van de waarneembare faiencelijn in de WC+0, boiler ruimte, keuken en aan de schouw mantel +0 achteraan.

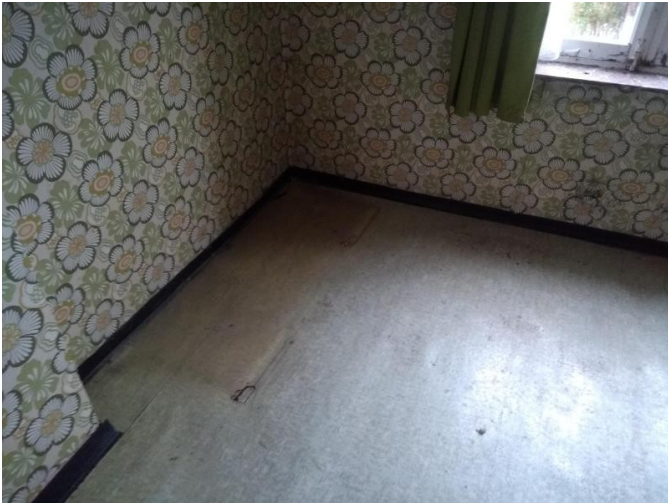
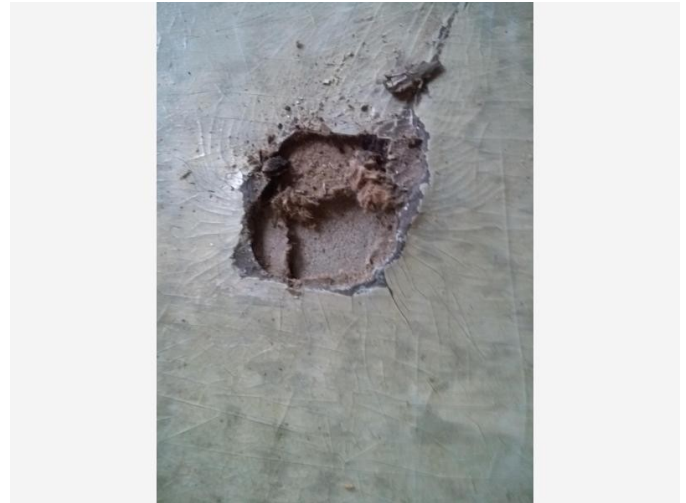
Fiche 14: Vinylzeil met onderlaag

Geen asbest

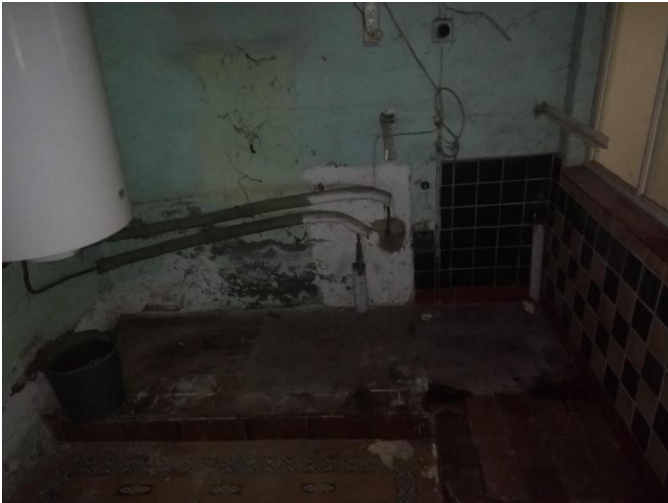
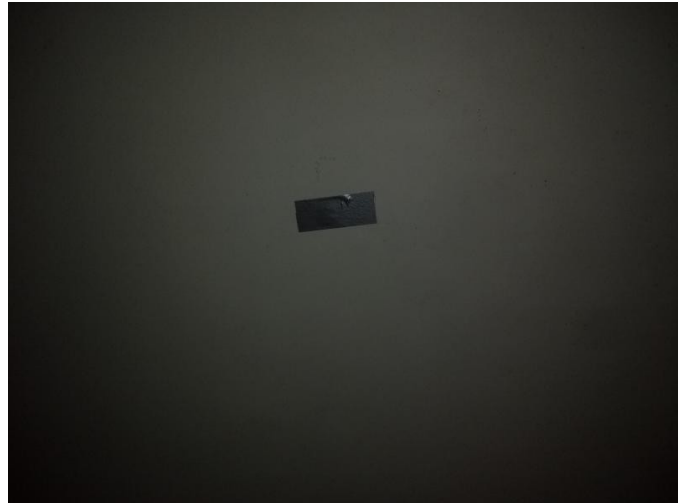
Fiche 15: pleisterwerk muren

Geen asbest
