Asbestinventarisatetest

Lange Beeldekensstraat 292/1, 2060 Antwerpen

Attestnummer : 20250107-000093.000

Uitgegeven op : 07.01.2025

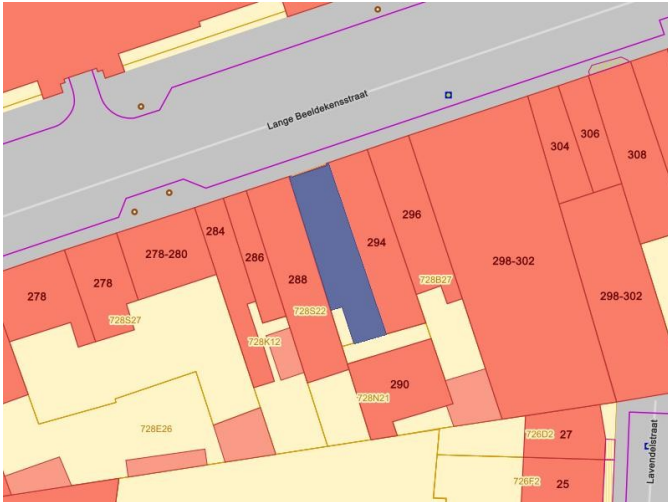
Zone 1: APPARTEMENTSGEBOUW

- 0 Asbestmaterialen
- 1 Beperking**
- 0 Uitsluitingen
- 0 Roerende goederen
- 0 Puin, steenslag, (water)bodem
- 5 Adviezen**
- 3 Geen asbest**
