# Asbestinventarisatattest

De Linde 18, 8310 Brugge

Attestnummer : 20260810-000332.000

Uitgegeven op : 10.08.2026

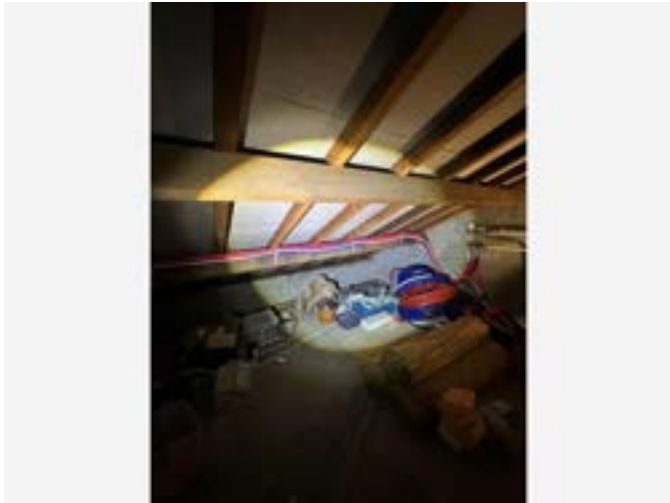
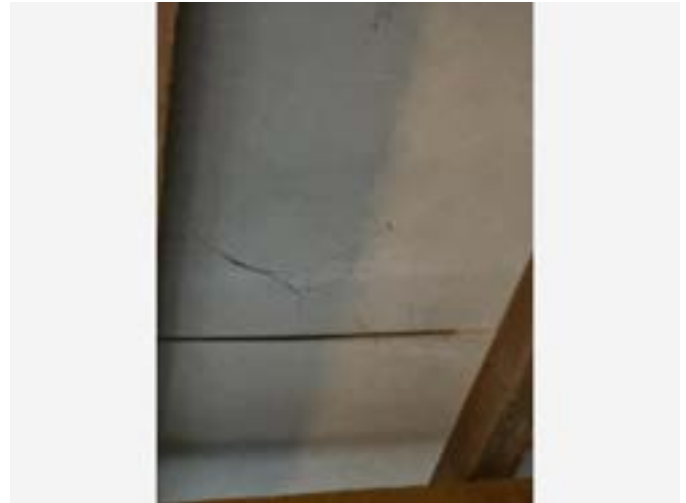
Geen asbest

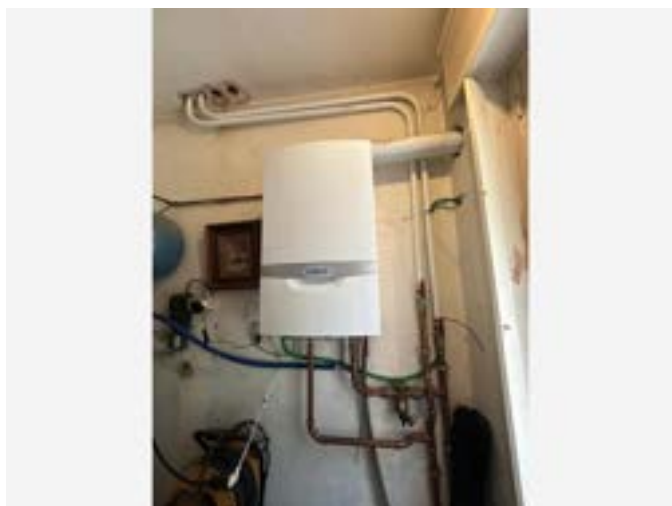
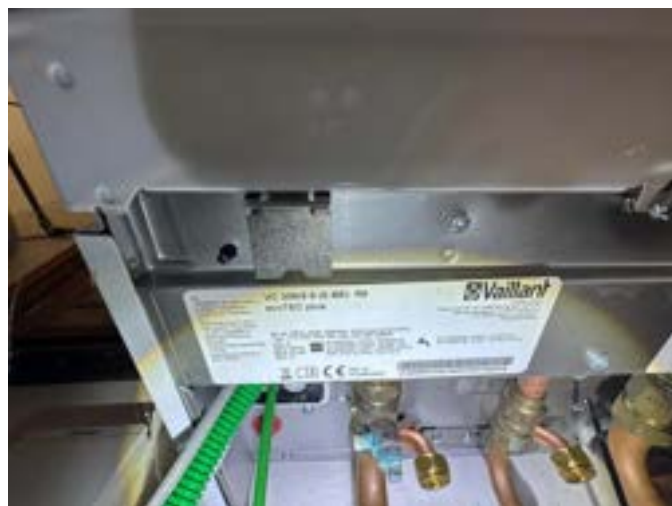
### Fiche 15: CV-ketel (niet verdacht)

| Beschrijving | Notitie | Terug te vinden op plannen |
|---|---|---|
| Fiche 16: Dakbedekking bestaande uit pannen (niet verdacht) | De dakbedekking is niet-asbestverdacht. | Plan 1.8: Zolder verdieping |
