Asbestinventarisatetest

Windmolenstraat 7, 3201 Aarschot

Attestnummer : 20240302-000198.000

Uitgegeven op : 02.03.2024

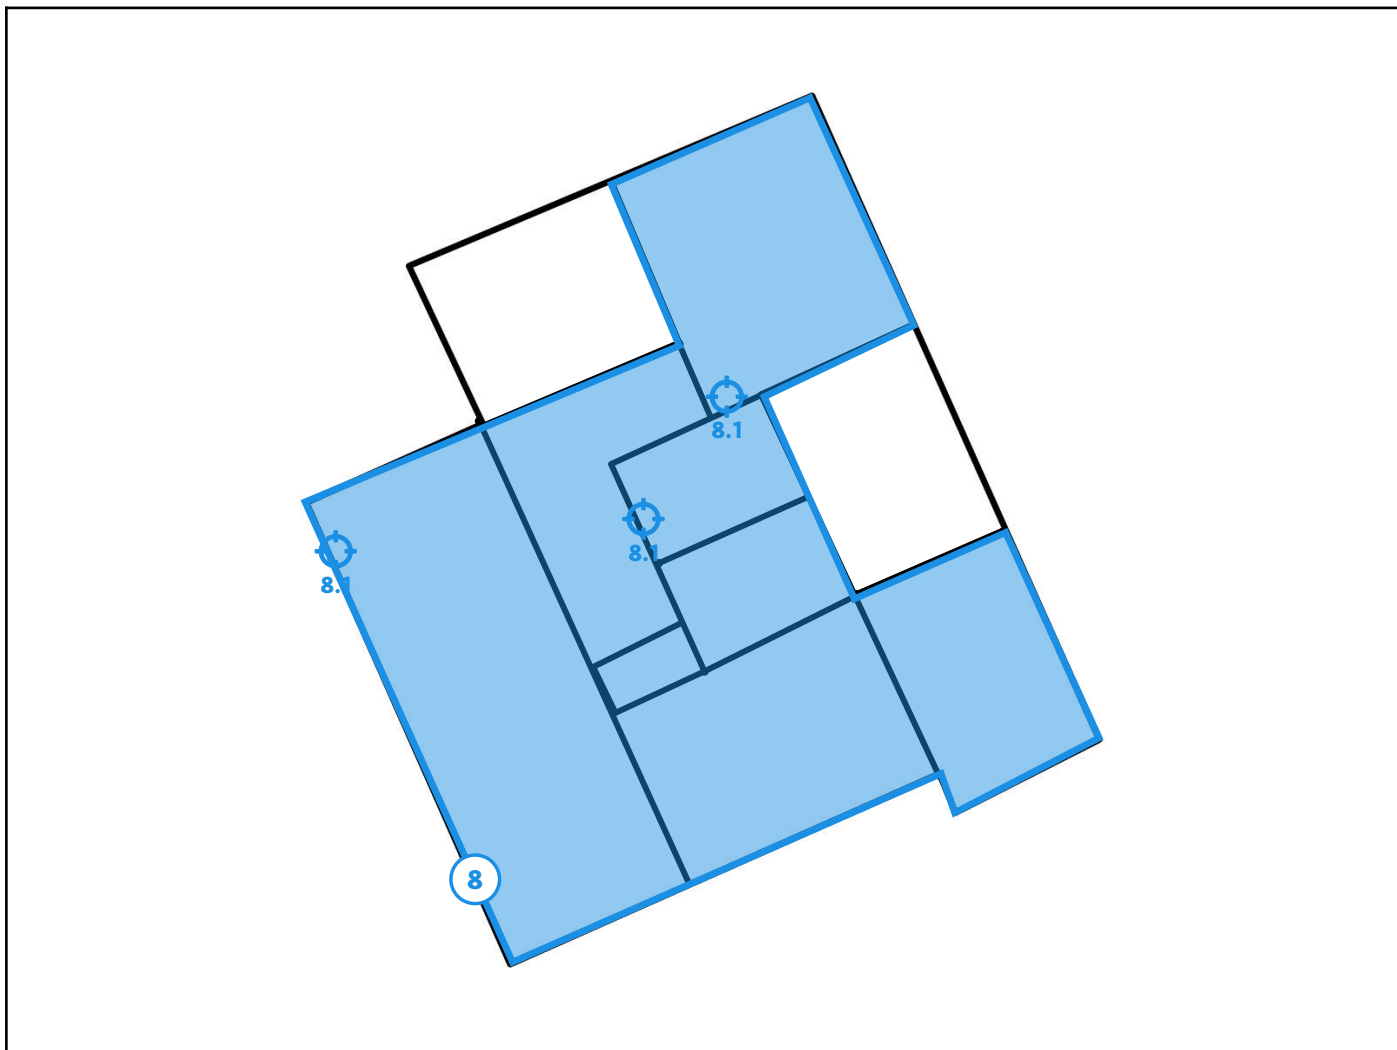
Plan 1.2: Hoofdgebouw gelijkvloers - PLM

Beschrijving	Type	Actie
8. Pleister muren	Geen asbest	-
8.1 Code: MM01 - PLM	Mengmonster	-

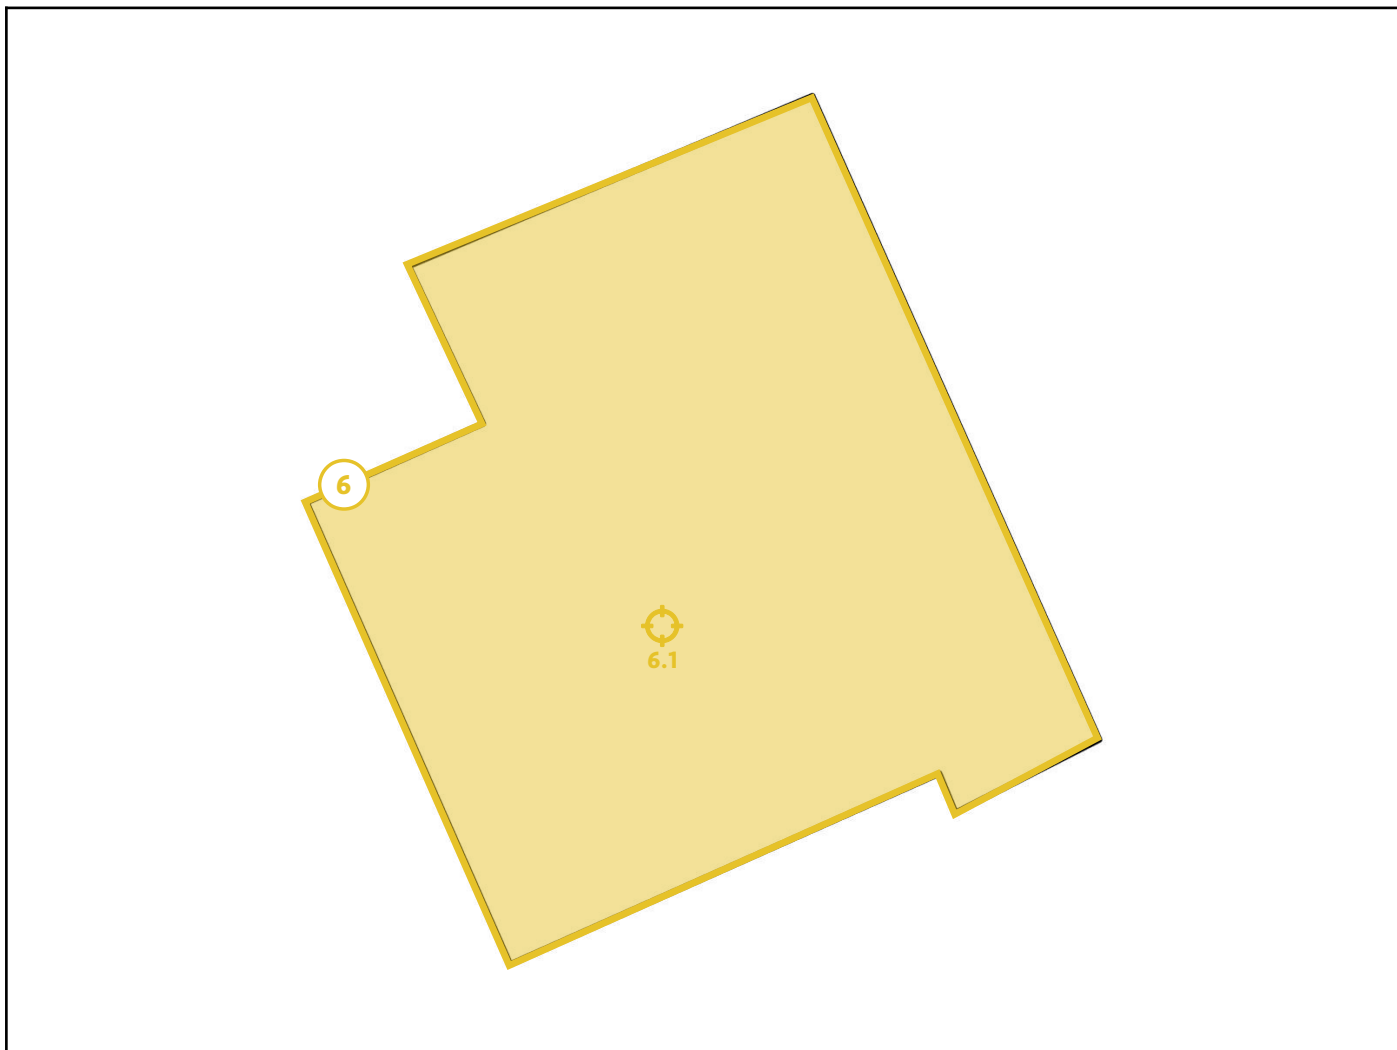
Plan 1.3: Hoofdgebouw Zolder

Beschrijving	Type	Actie
6. Onderdak	Asbestmateriaal	Zorgvuldig beheren
6.1 Code: MM02 - Onderdak	Puntmonster	-

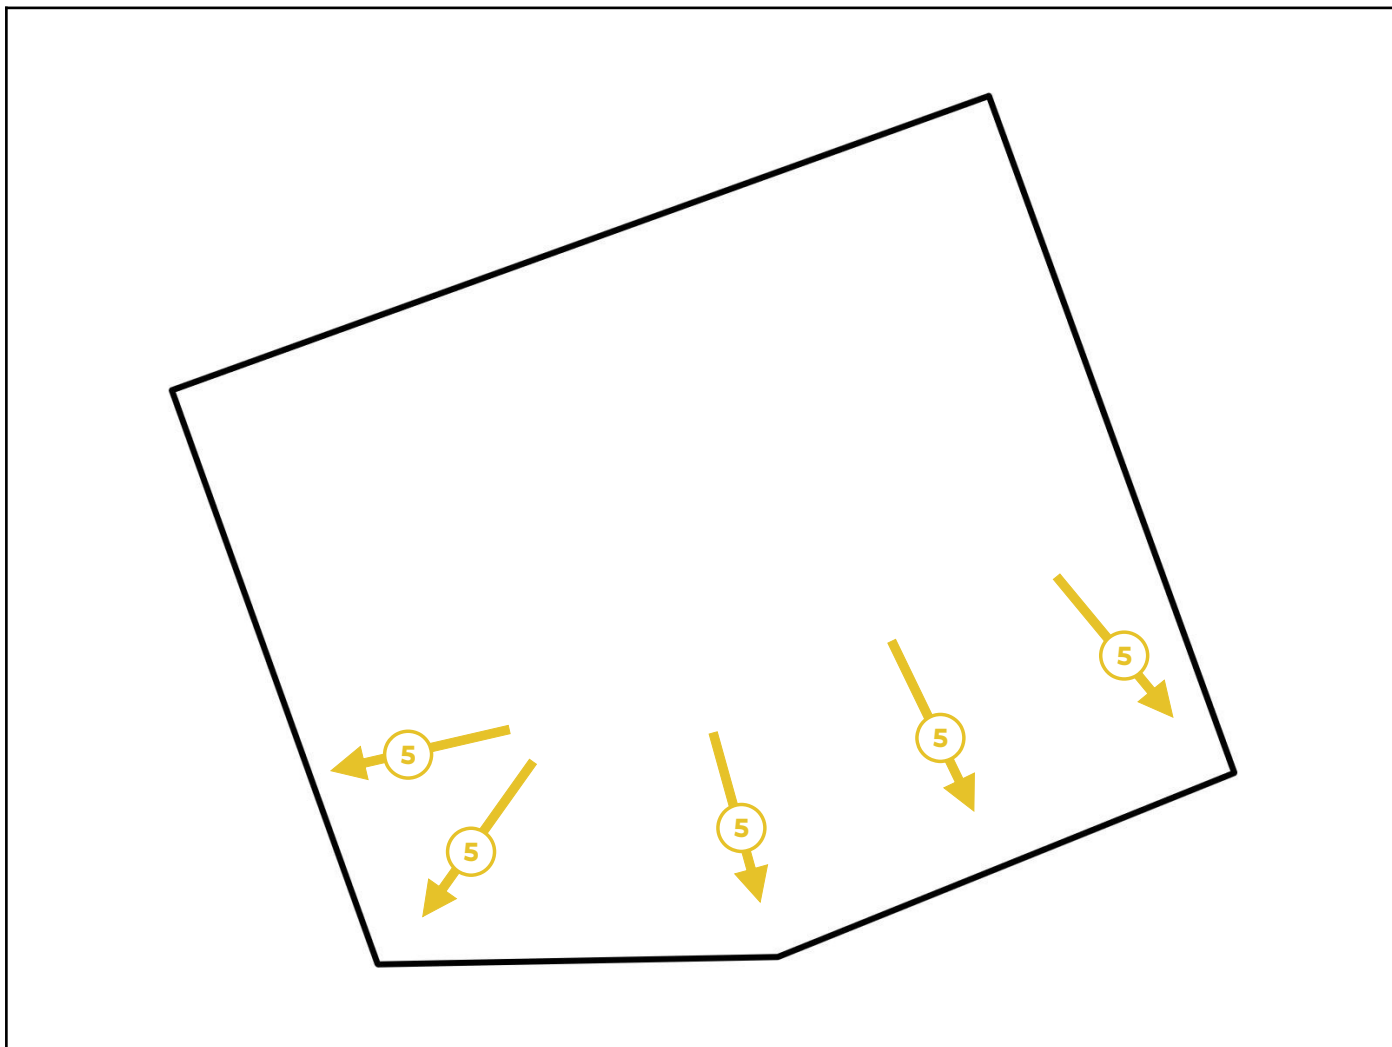
Plan 3.1: Tuinhuis gelijkvloers

Beschrijving	Type	Actie
5. Palen tuinhuis	Asbestmateriaal	Zorgvuldig beheren
