# Asbestinventarisatetest

Geetsstraat 7, 3200 Aarschot

Attestnummer : 20240827-000198.000

Uitgegeven op : 27.08.2024

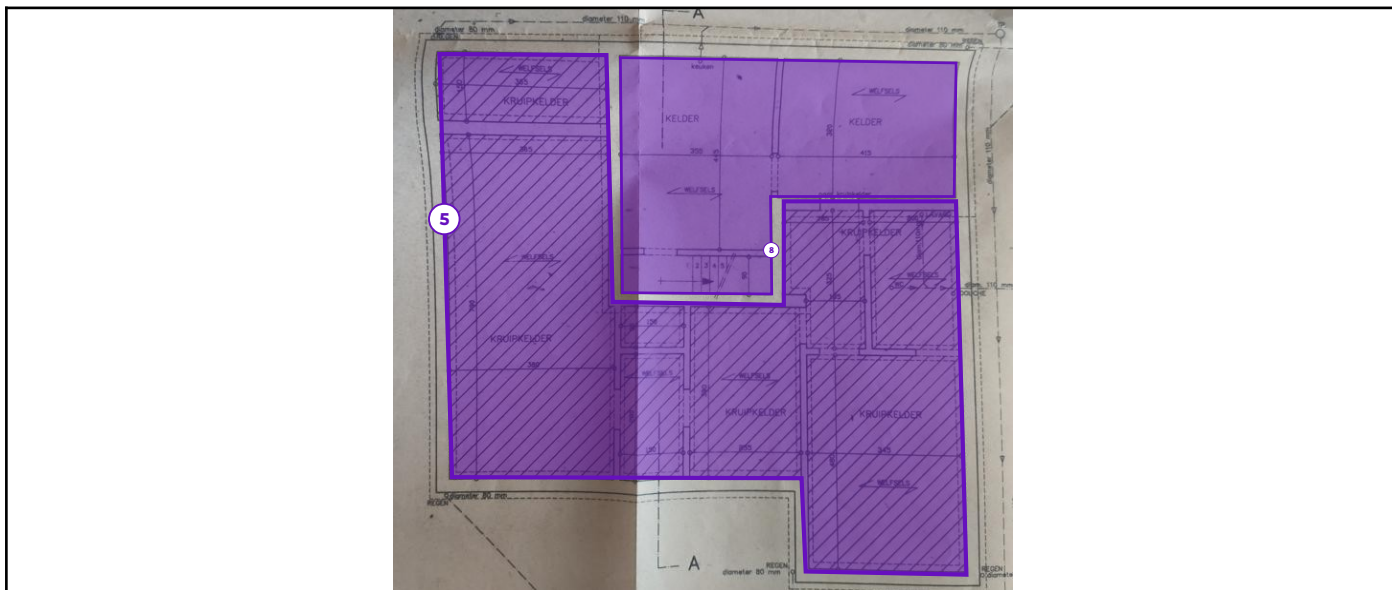
# Plan 1.1: Kelder

| Beschrijving | Type | Actie |
|---|---|---|
| 5. Kruipkelders | Beperking | - |
| 8. Kelder | Advies | - |

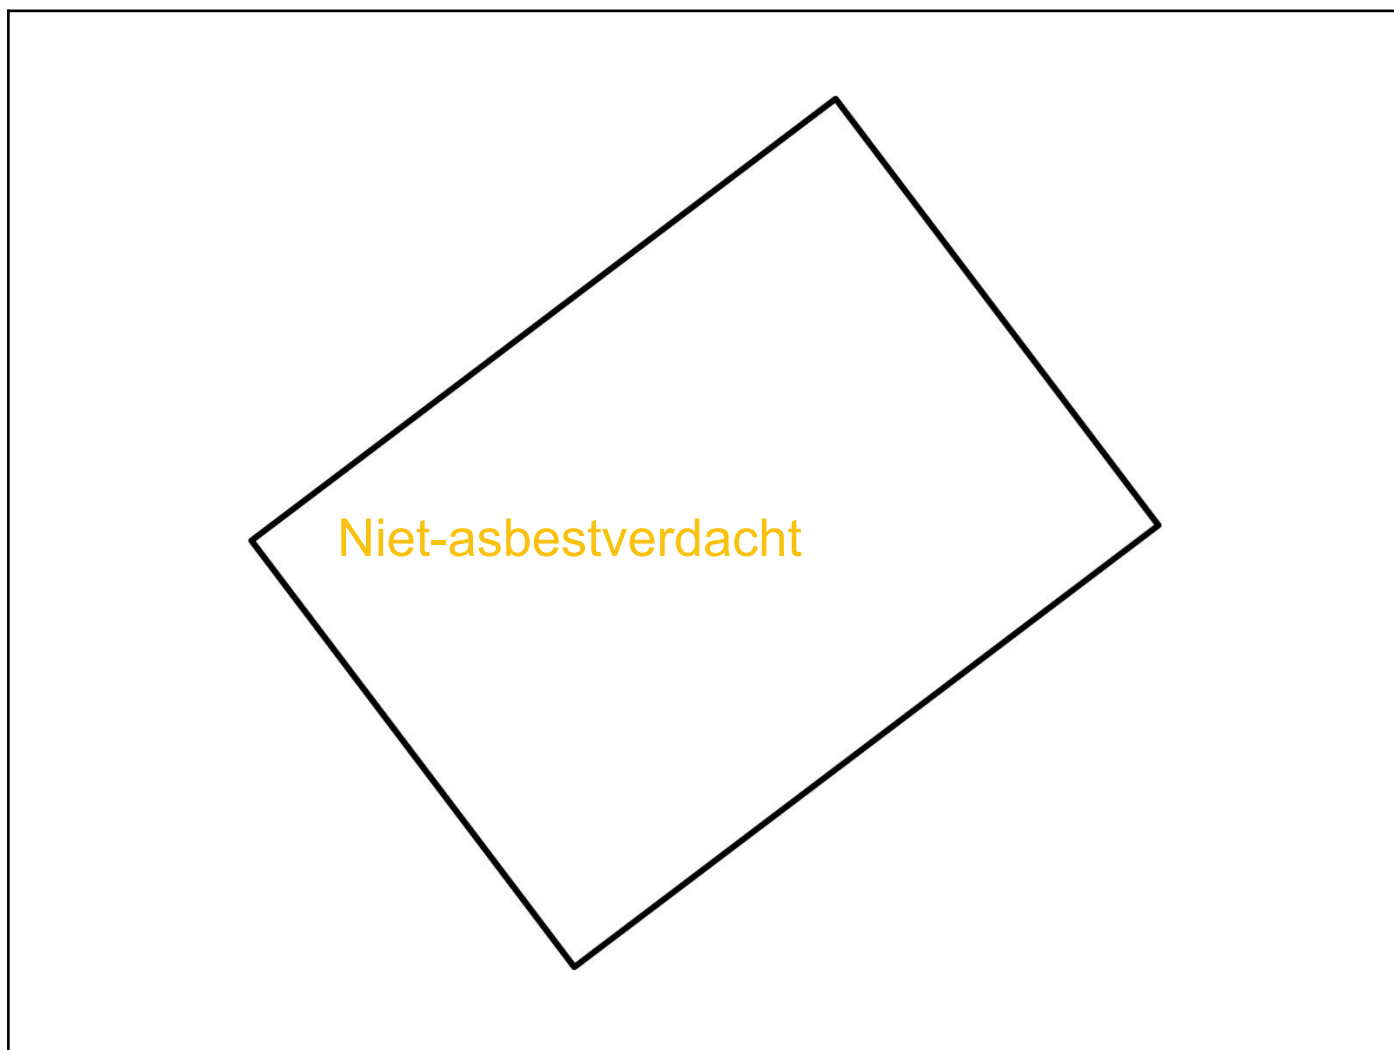
## Plan 2.1: Bovenaanzicht

| Beschrijving | Type | Actie |
|---|---|---|
| 7. Serre | Advies | - |

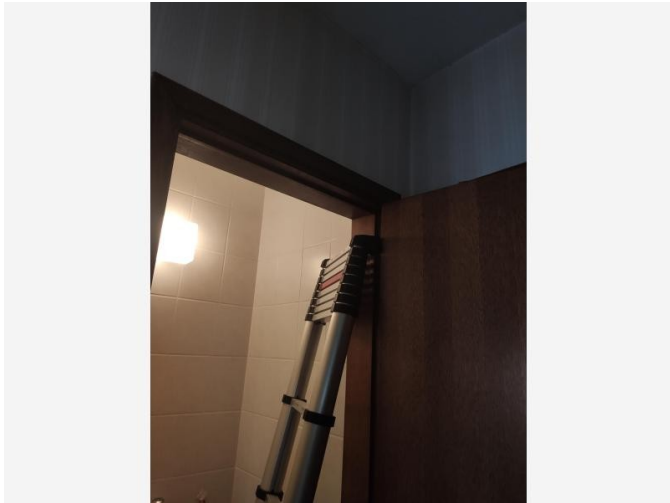
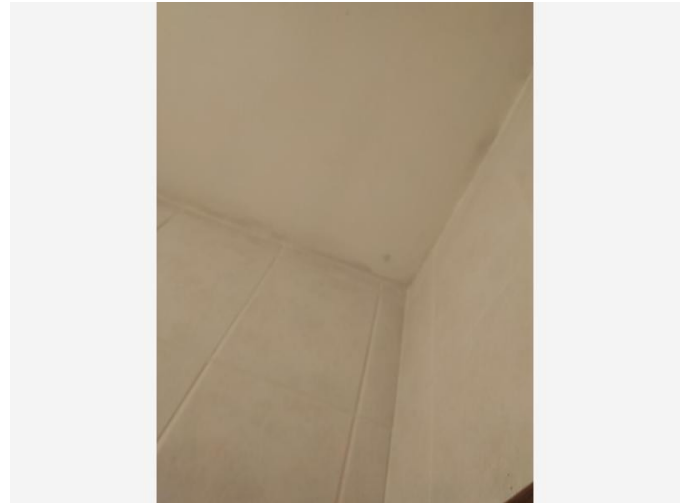
Geen asbest
