Asbestinventarisatetest

Hooftvunderlei 4, 2100 Antwerpen

Attestnummer : 20250722-000246.000

Niet-asbestveilig

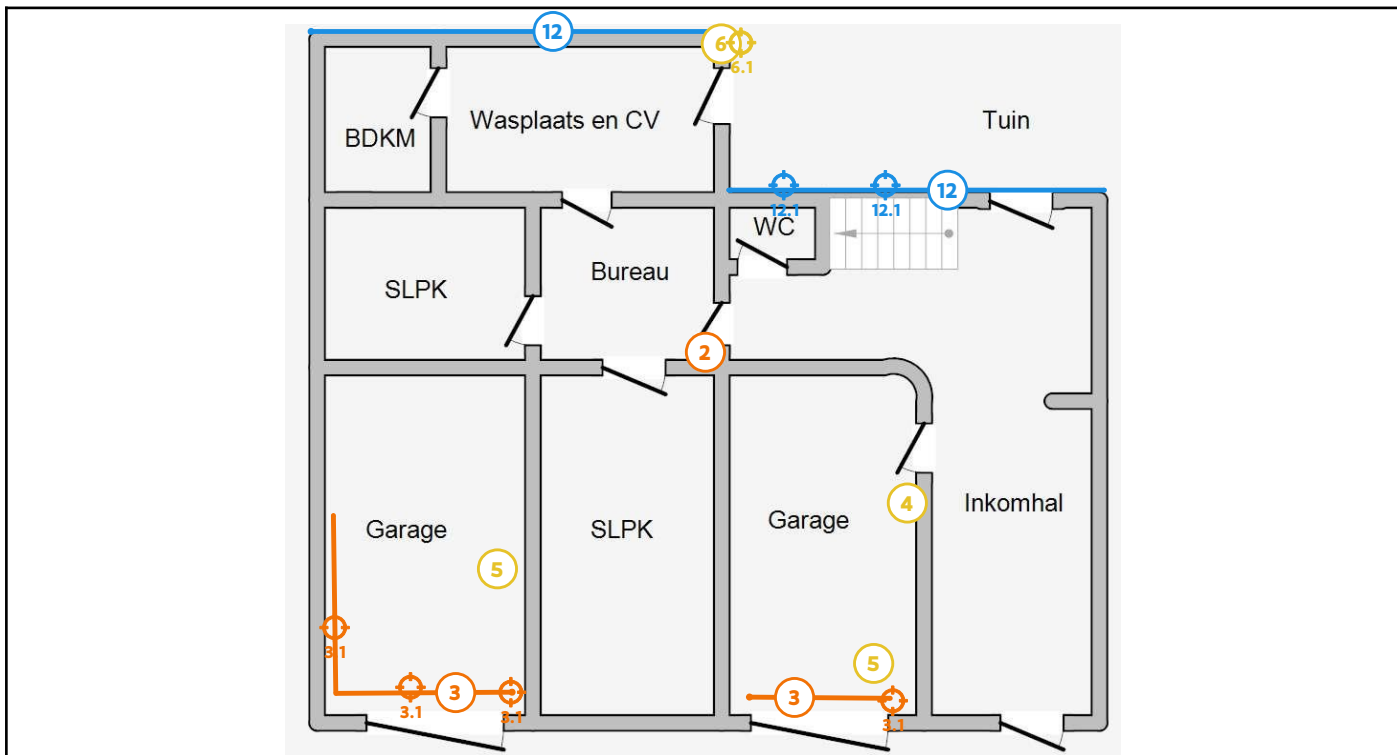
Plan 1.1: GLV

Beschrijving	Type	Actie
2. Pakking radiator: Tussen dop en element - SLPK glv	Asbestmateriaal	Verwijderen
3. M04 - Leidingisolatie Garages	Asbestmateriaal	Verwijderen
3.1 Code: M04	Mengmonster	-
4. Bakeliet Elektra Infrastructuur (Fluvius)	Asbestmateriaal	Zorgvuldig beheren
5. Koker in de vloer - Garage	Asbestmateriaal	Zorgvuldig beheren
6. M05 - Koker (verloren bekisting) - Buiten	Asbestmateriaal	Zorgvuldig beheren
6.1 Code: M05	Puntmonster	-
12. M06 - Crepi Achtergevel	Geen asbest	-
12.1 Code: M06	Mengmonster	-

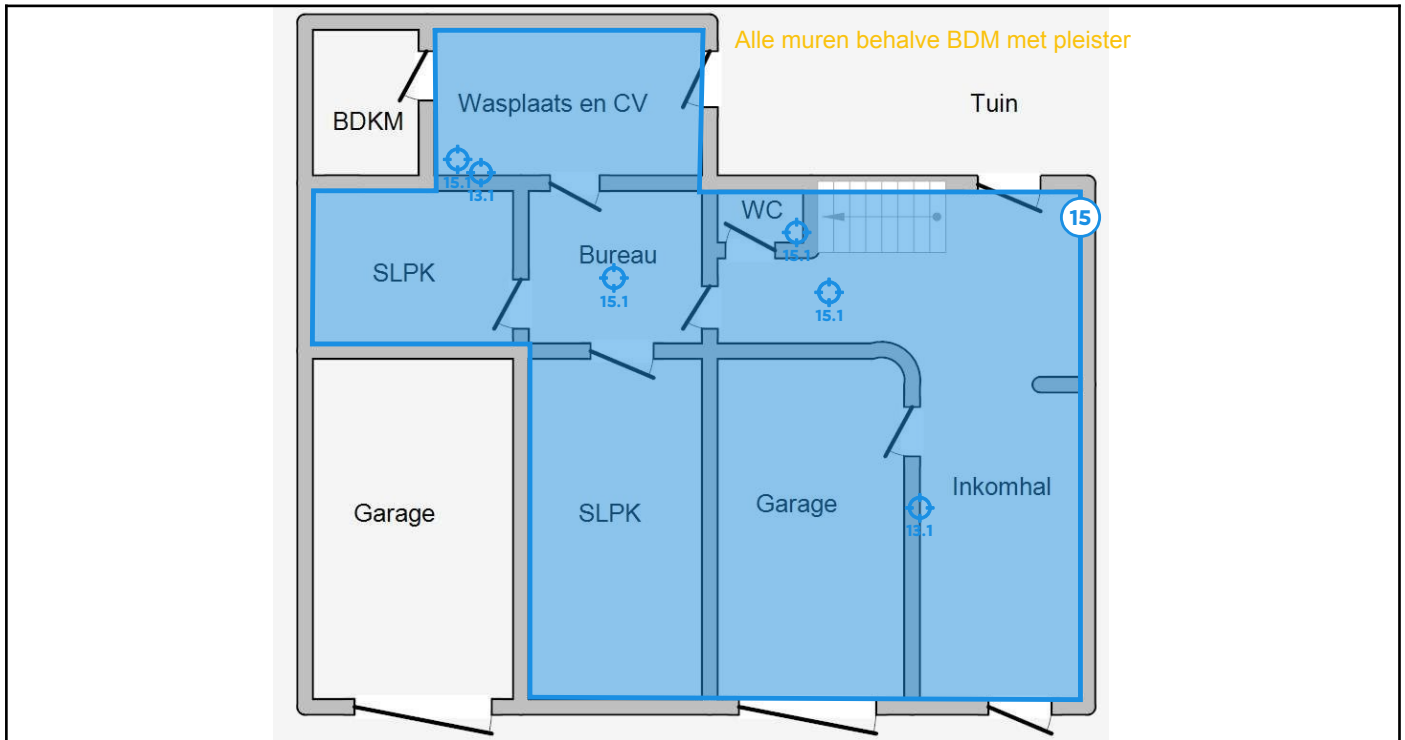
Plan 1.2: GLV - Pleisterplan

Beschrijving	Type	Actie
13. M01 - Pleisterwerk Muren	Geen asbest	-
13.1 Code: M01	Mengmonster	-
15. M02 - Pleisterwerk Plafond	Geen asbest	-
15.1 Code: M02	Mengmonster	-

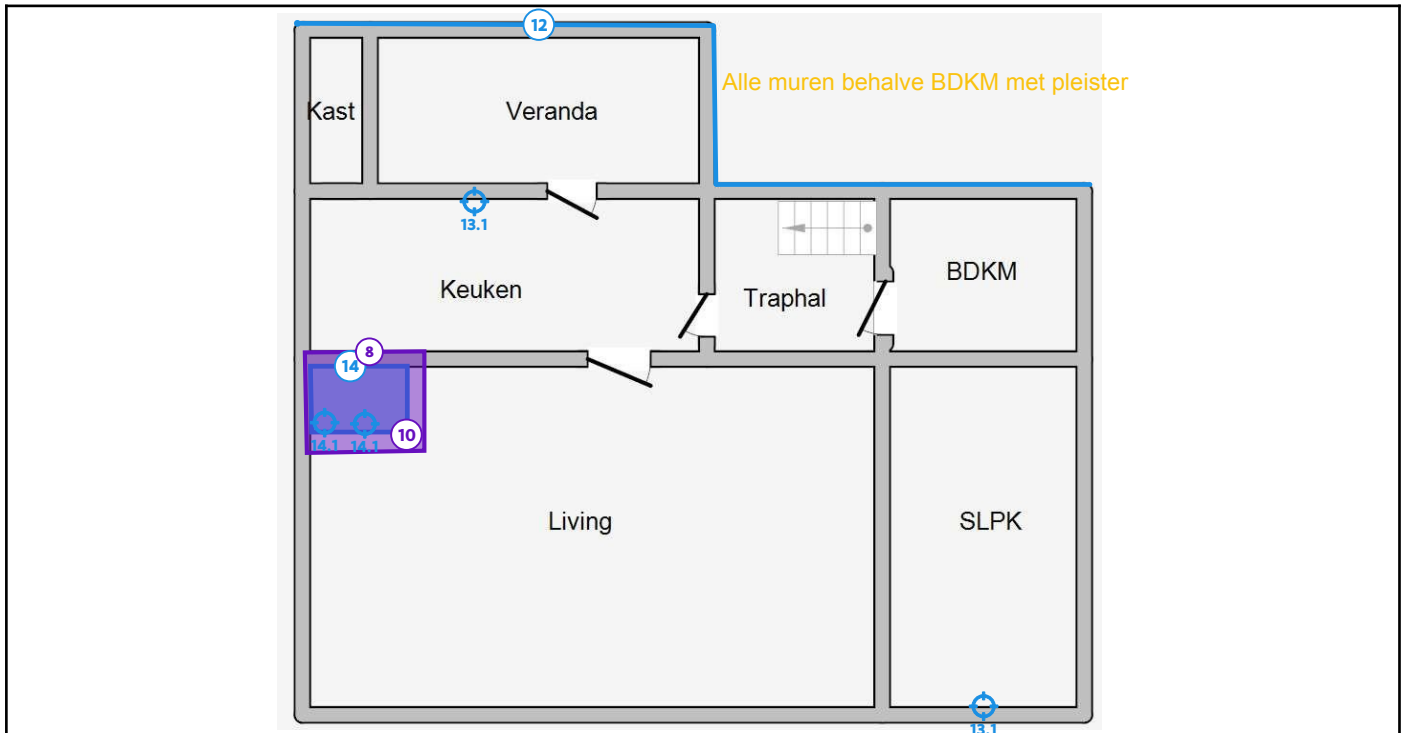
Plan 1.3: +1 verdiep

Beschrijving	Type	Actie
8. Binnenkant schouw	Beperking	-
10. Kachelkoord (afsluiting) OK	Advies	-
12. M06 - Crepi Achtergevel	Geen asbest	-
13. M01 - Pleisterwerk Muren	Geen asbest	-
13.1 Code: M01	Mengmonster	-
14. M03 - Pleisterwerk Schouw	Geen asbest	-
14.1 Code: M03	Mengmonster	-

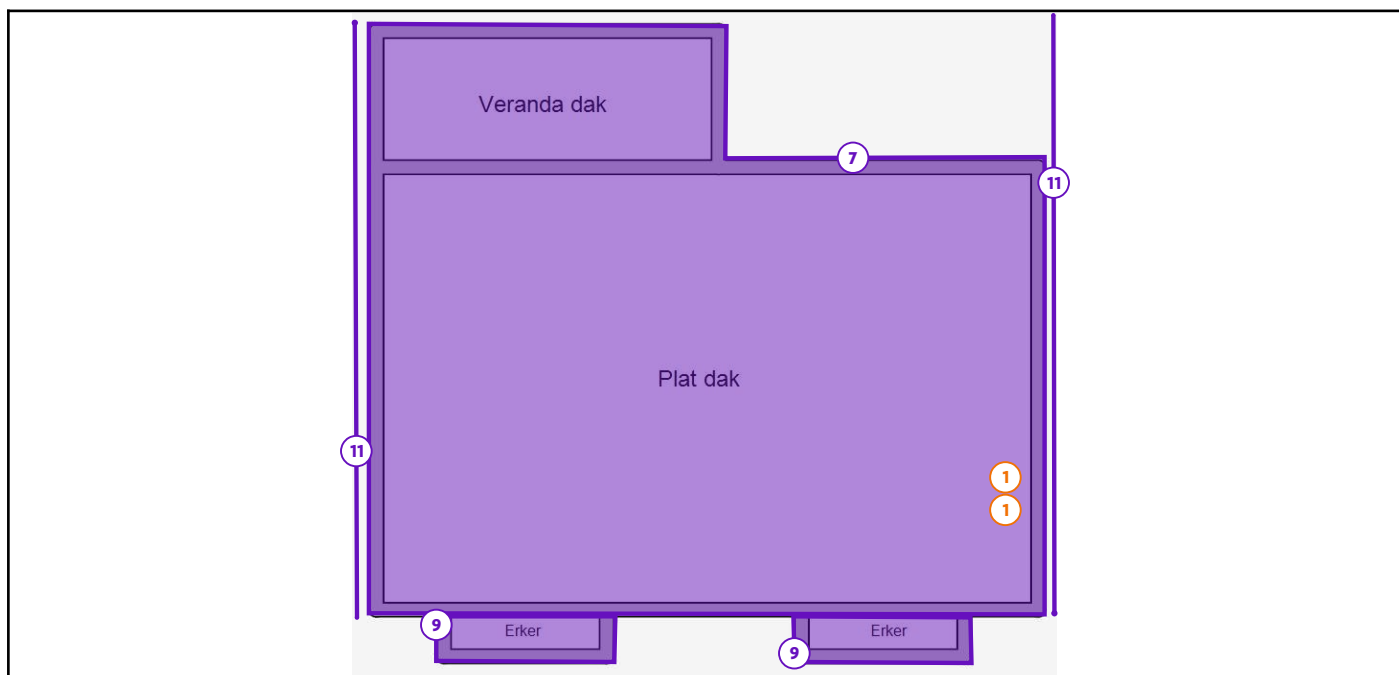
Plan 1.4: Dakenplan

Beschrijving	Type	Actie
1. Rookgaskanaal Dak	Asbestmateriaal	Verwijderen
7. Dak te hoog	Beperking	-
9. Eventuele onderdak niet inspecteerbaar (erker)	Beperking	-
11. Leien zijgevel buur	Advies	-
