Asbestinventarisatetest

Diestersesteenweg 88, 3583 Beringen

Attestnummer : 20240821-000084.000

Uitgegeven op : 21.08.2024

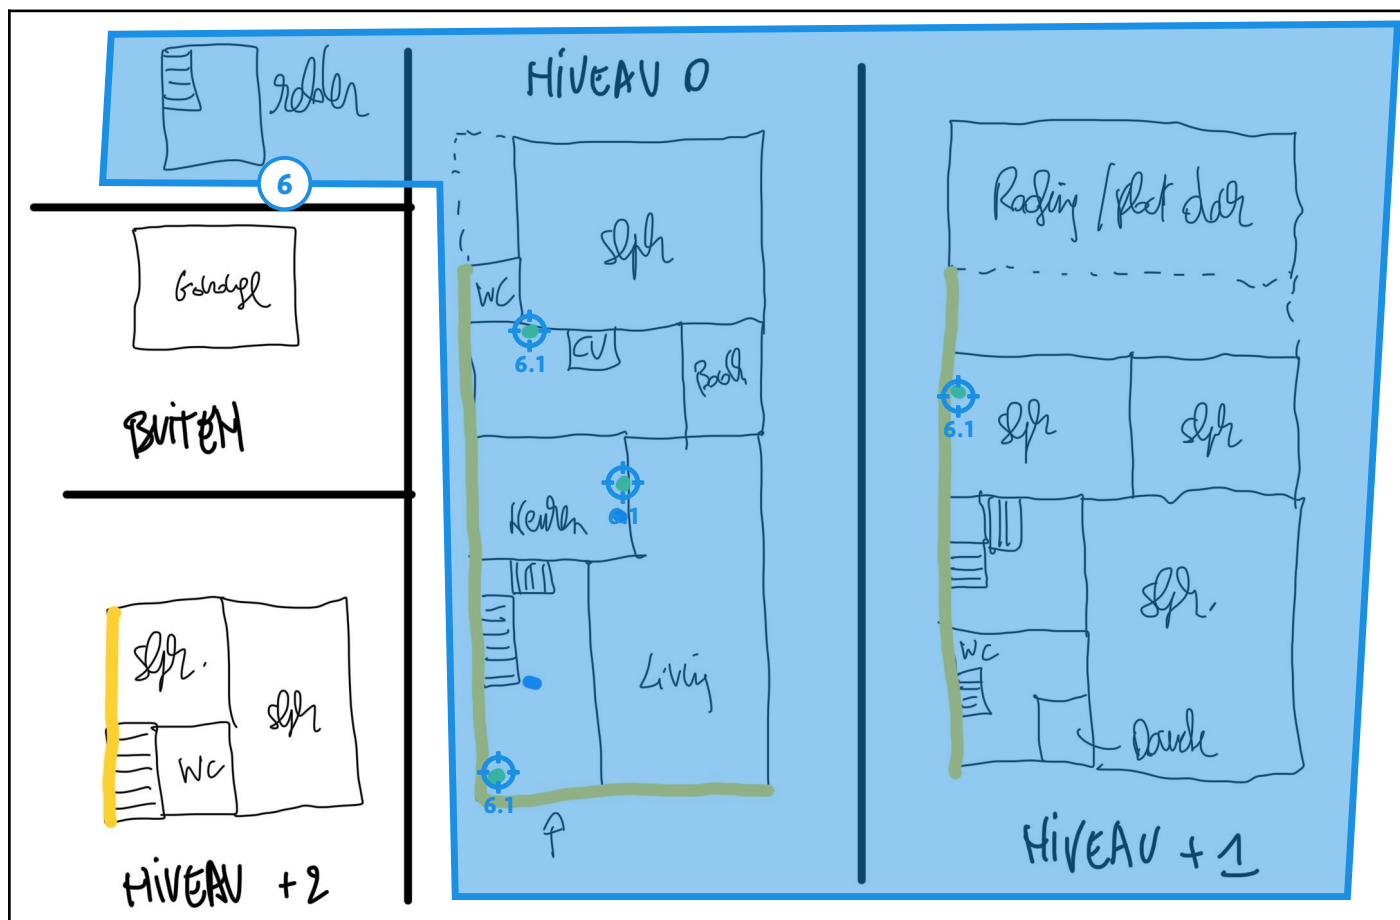
Plan 1.2: Aanduiding zones met zichtbaar wandpleister

Beschrijving	Type	Actie
6. Zichtbaar wandpleister	Geen asbest	-
6.1 Code: 1 MS Wandpleister	Mengmonster	-

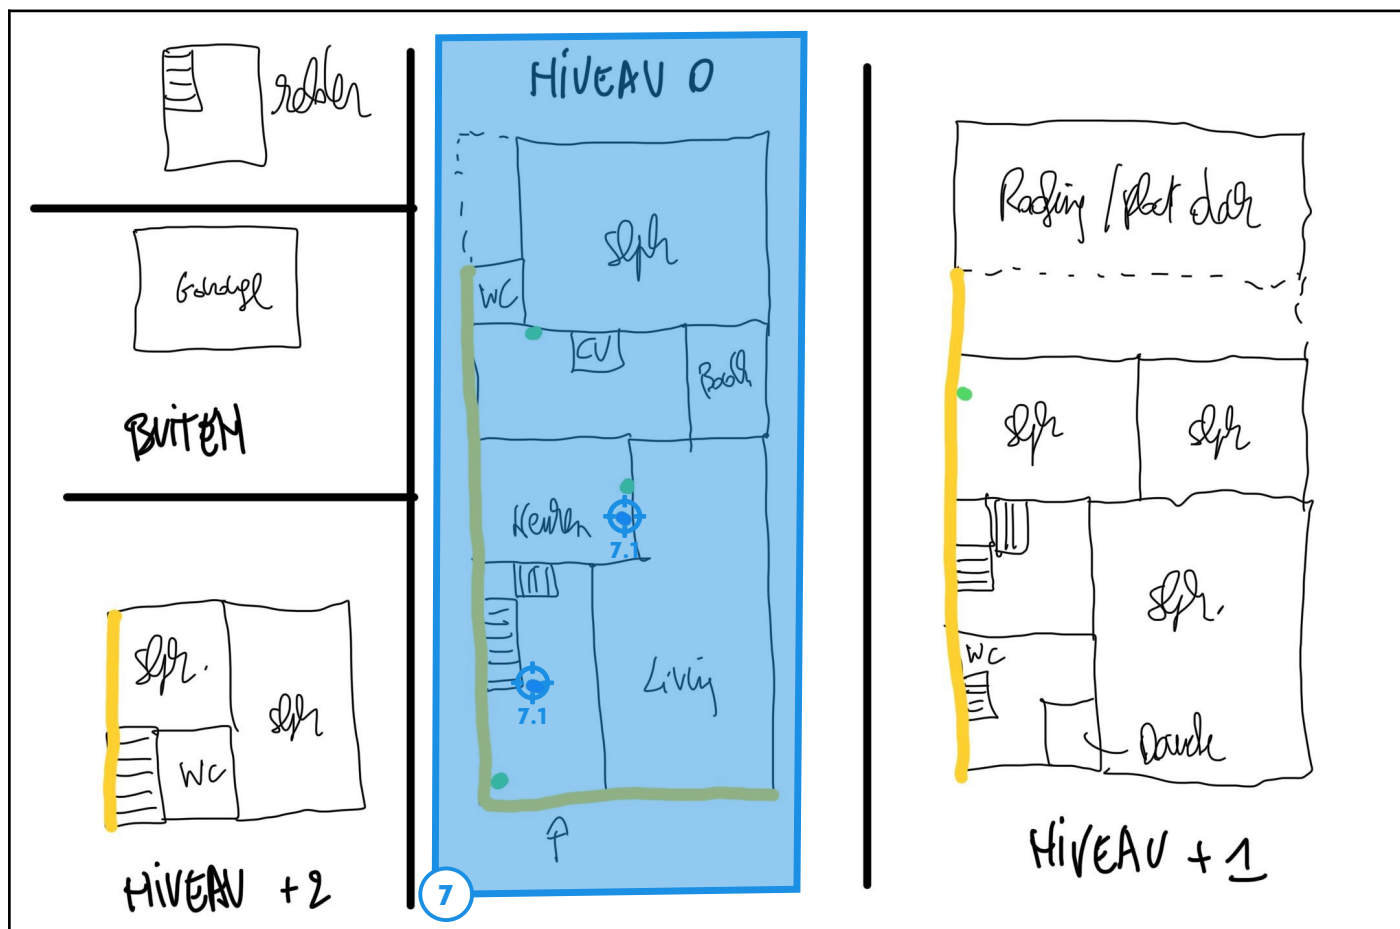
Plan 1.3: Aanduiding zones met zichtbaar plafondpleister

Beschrijving	Type	Actie
7. Zichtbaar plafondpleister	Geen asbest	-
7.1 Code: 2 MS Plafondpleister	Mengmonster	-
