Asbestinventarisatetest

Hofbeemdenstraat 11, 3512 Hasselt

Attestnummer : 20241202-000065.000

Niet-asbestveilig

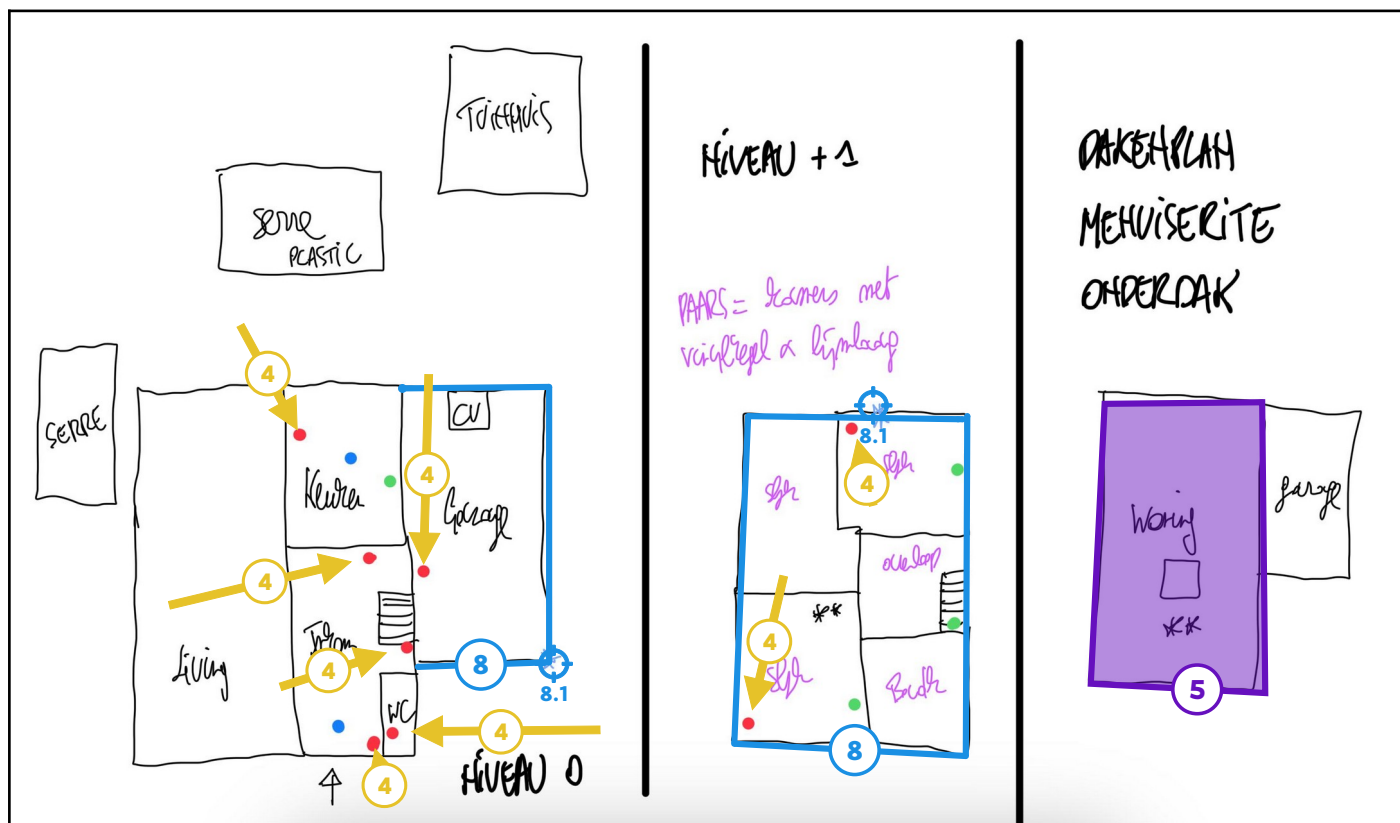
Plan 1.2: Schets

Beschrijving	Type	Actie
4. Bakeliet Elektrische installatie	Asbestmateriaal	Zorgvuldig beheren
5. Zolderruimte hoofdgebouw Geen volledige risicobeoordeling mogelijk	Beperking	-
8. Verf buitengevels	Geen asbest	-
8.1 Code: 5 MS Verf gevel	Mengmonster	-

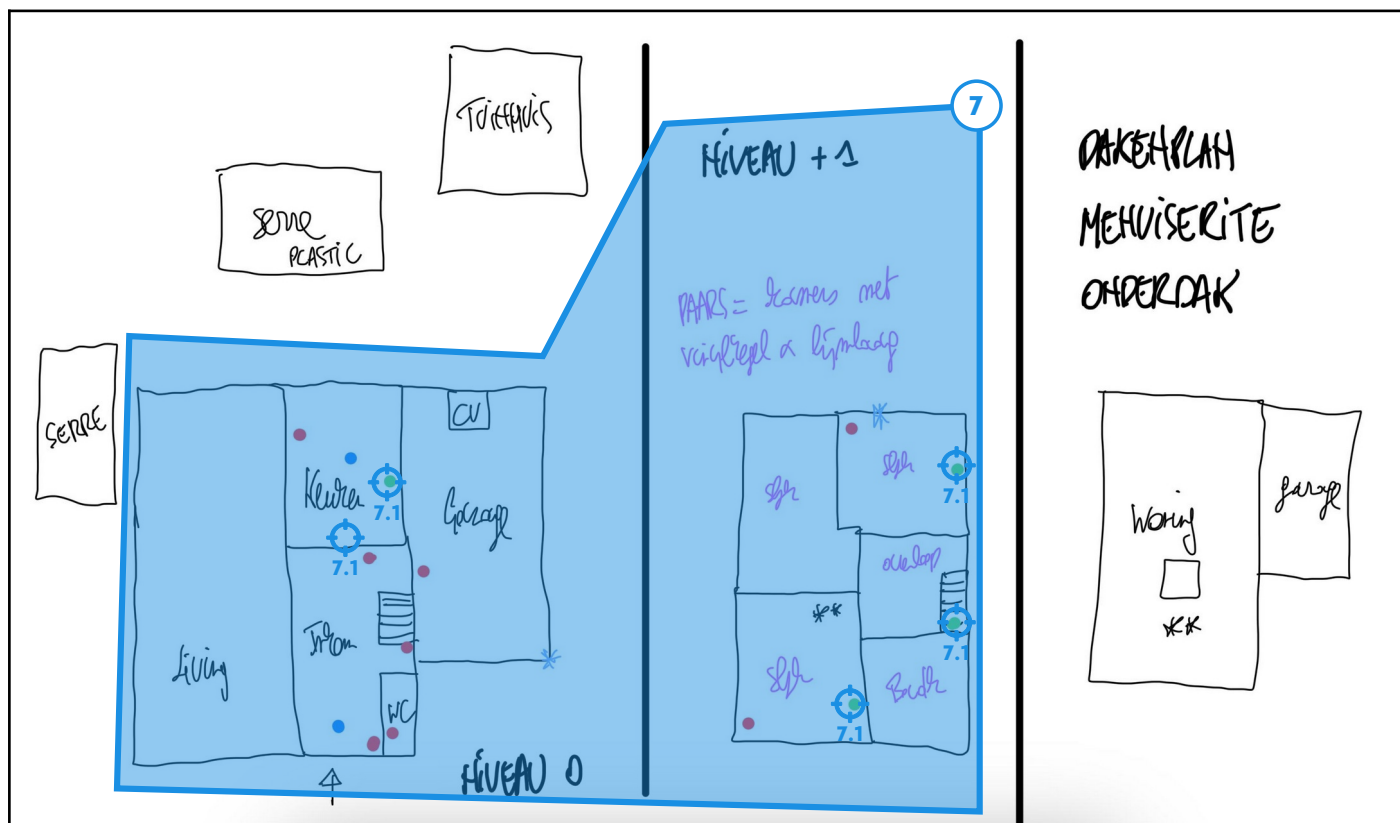
Plan 1.3: Aanduiding zones met zichtbaar wandpleister

Beschrijving	Type	Actie
7. Zichtbaar wandpleister	Geen asbest	-
7.1 Code: 1 MS Wandpleister	Mengmonster	-

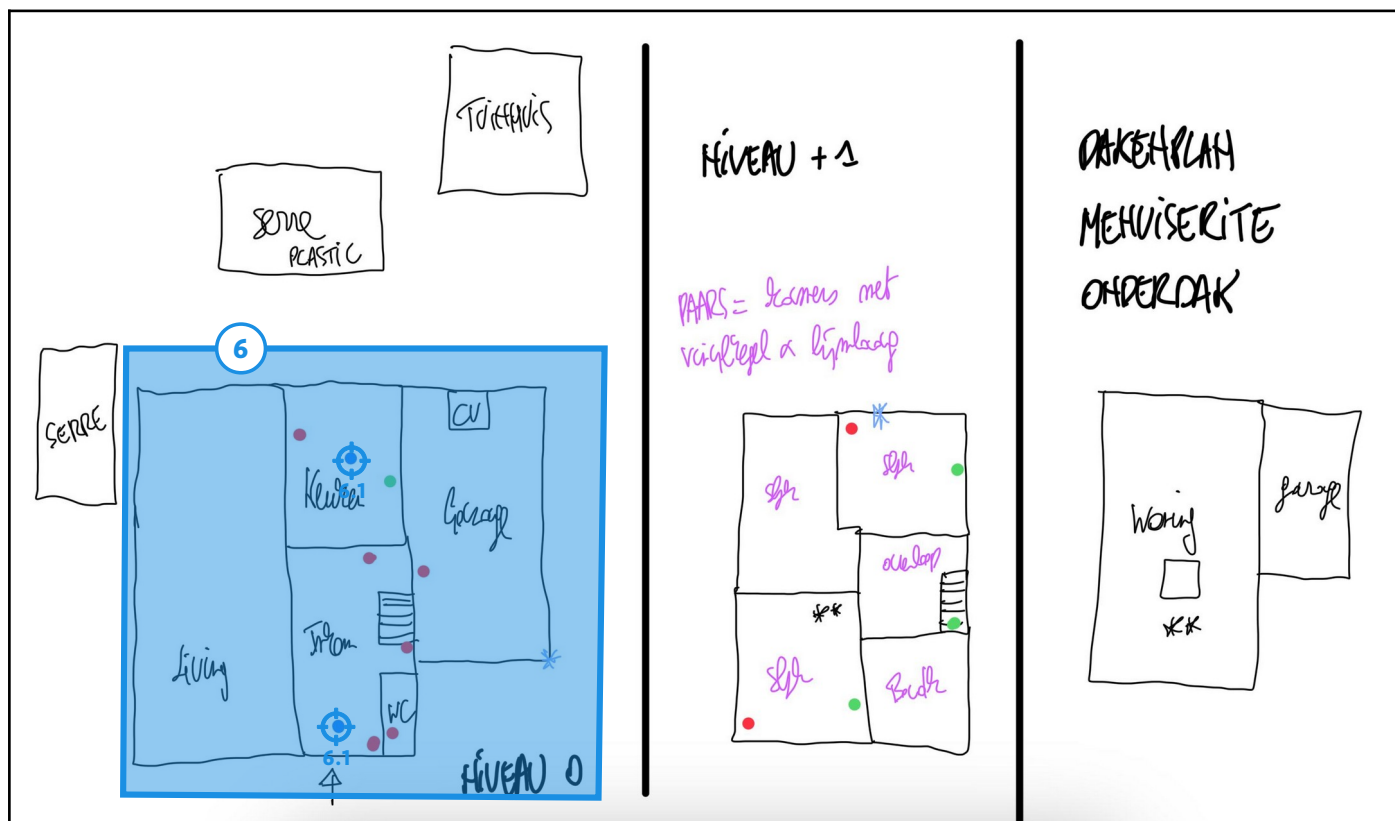
Plan 1.4: Aanduiding zones met zichtbaar plafondpleister

Beschrijving	Type	Actie
6. Zichtbaar plafondpleister	Geen asbest	-
6.1 Code: 2 MS Plafondpleister	Mengmonster	-
