Asbestinventarisatetest

Scheepsdalelaan 40, 8000 Brugge

Attestnummer : 20231205-000212.000

Uitgegeven op : 05.12.2023

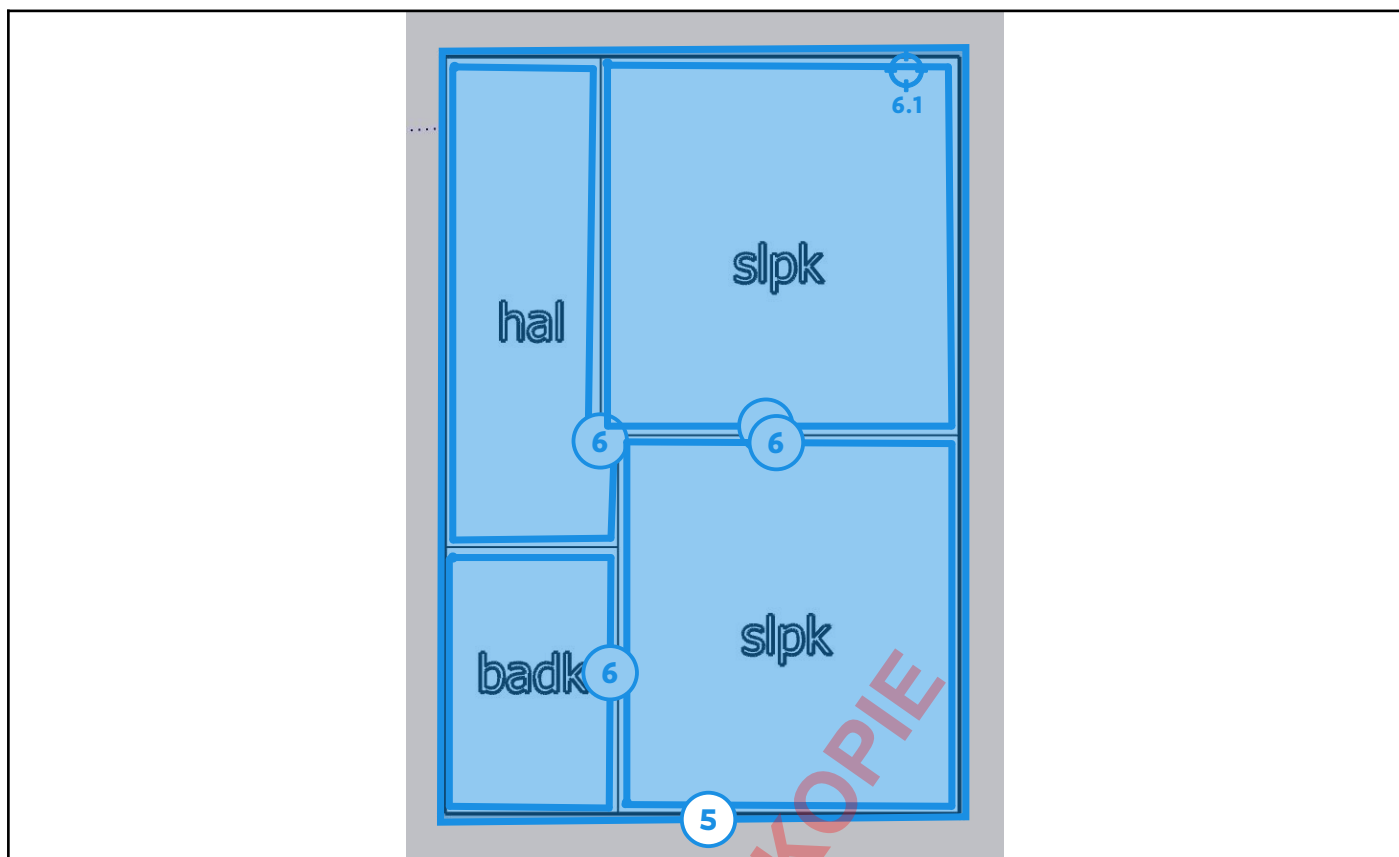
Plan 1.2: Verdiepingsplan 1

Beschrijving	Type	Actie
5. Plafond - Pleisterwerk	Geen asbest	-
6. Muren - Pleisterwerk	Geen asbest	-
6.1 Code: 80969 - 1	Mengmonster	-

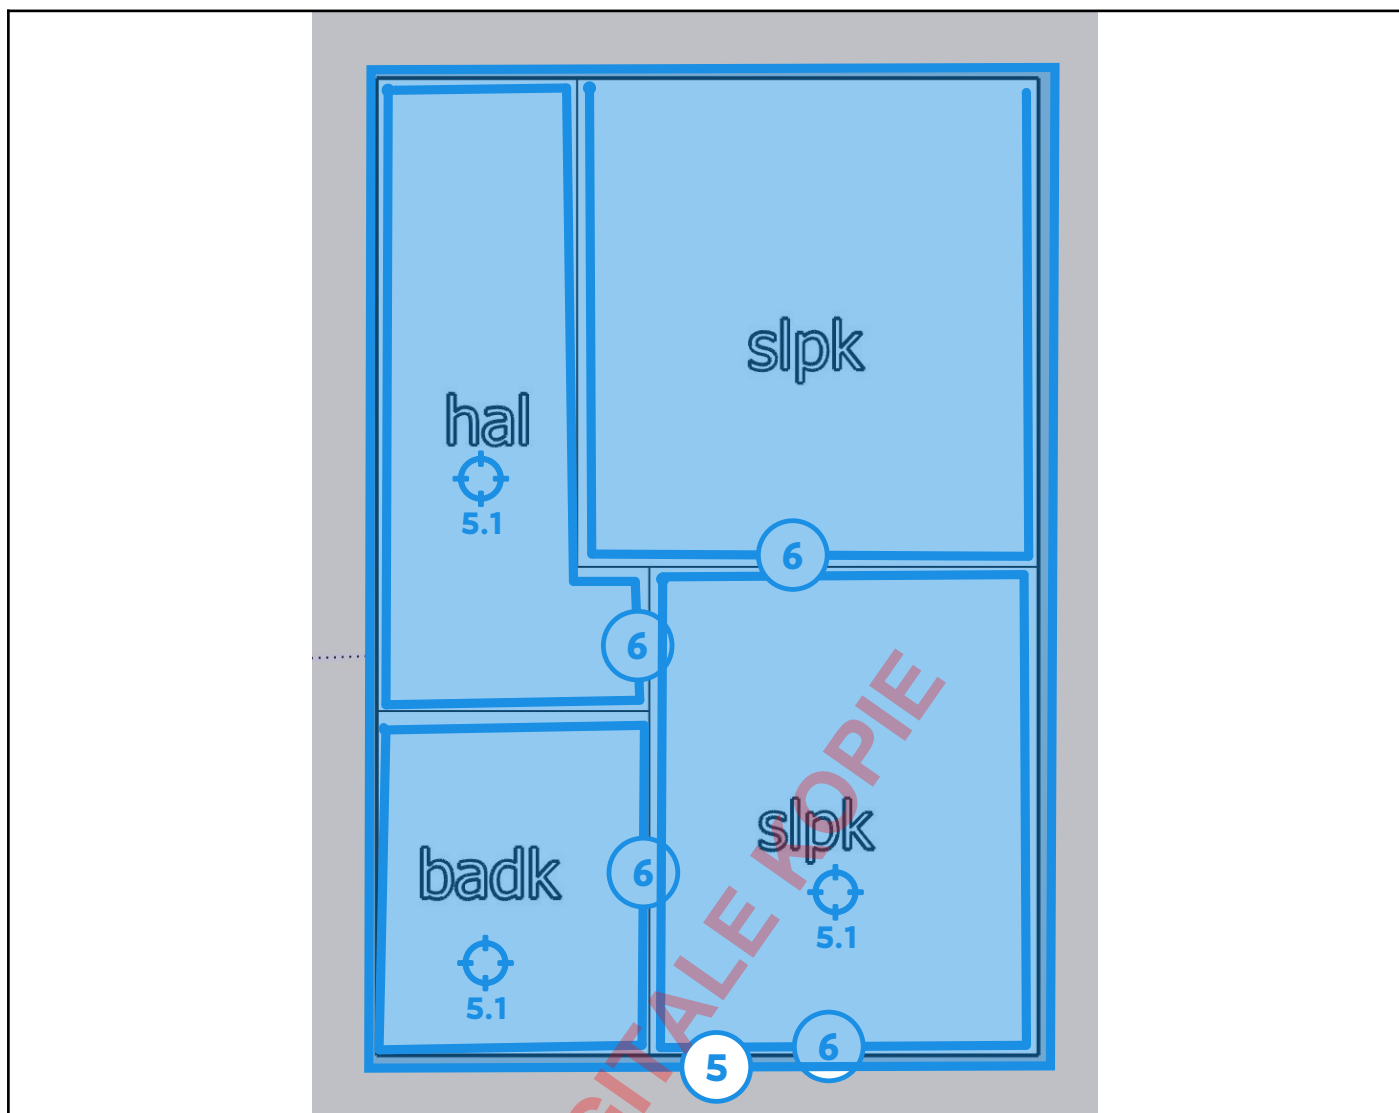
Plan 1.3: Verdiepingsplan 2

Beschrijving	Type	Actie
5. Plafond - Pleisterwerk	Geen asbest	-
5.1 Code: 80969 - 2	Mengmonster	-
6. Muren - Pleisterwerk	Geen asbest	-

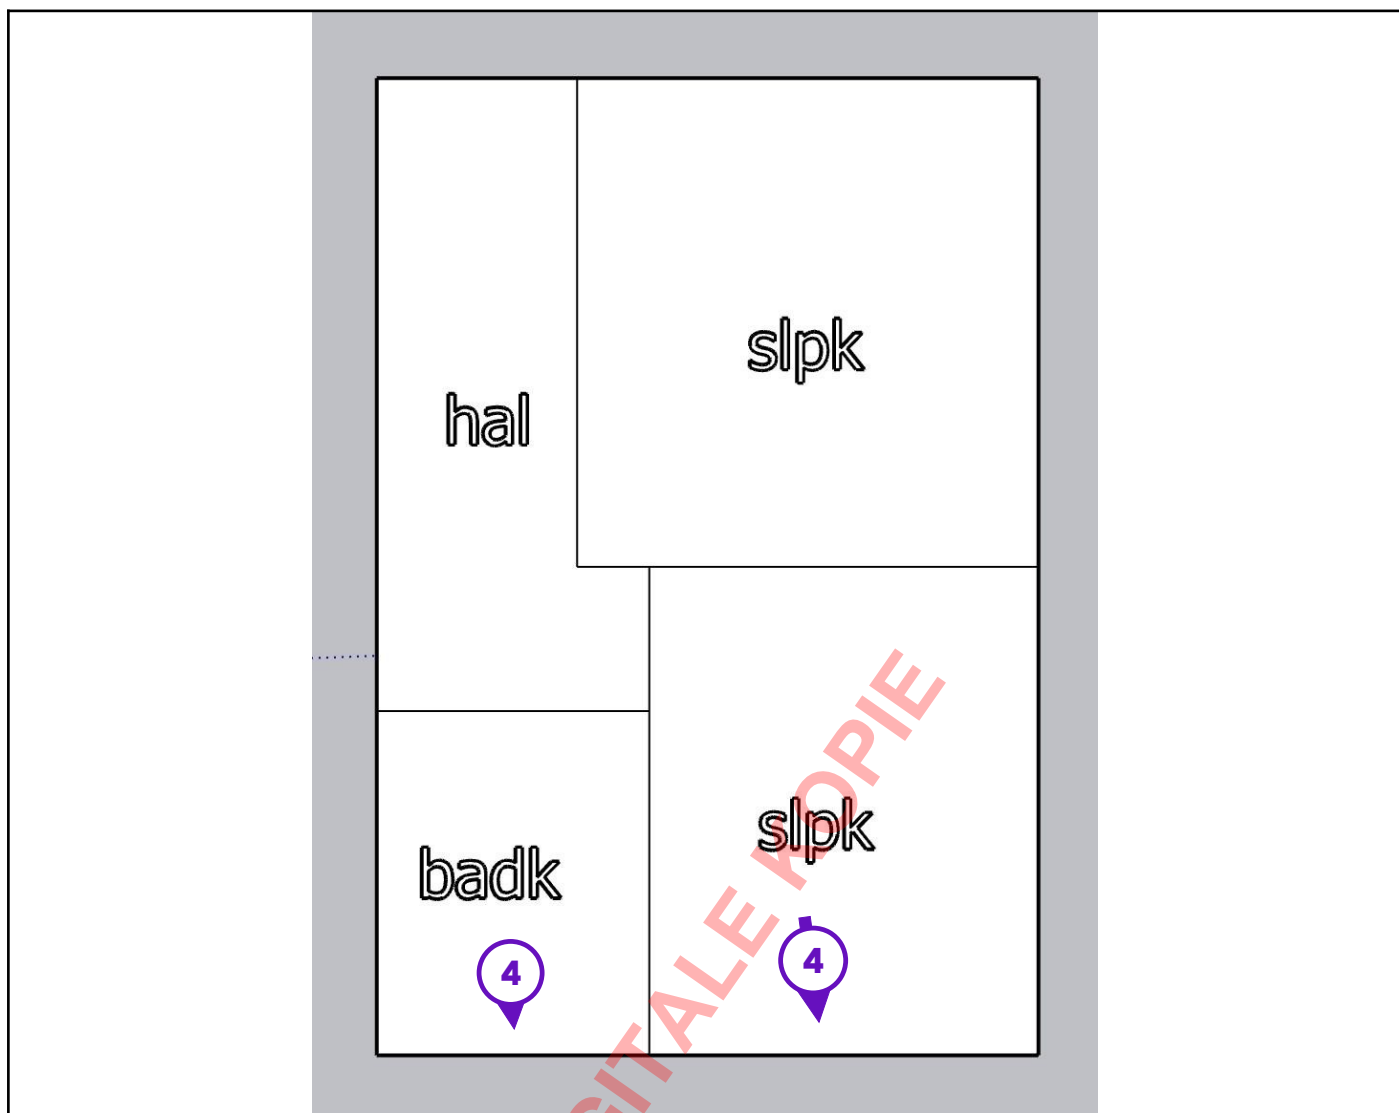
Plan 1.8: Verdiepingsplan 2

Beschrijving	Type	Actie
4. Gietijzeren radiatoren (Bouwjaar ongekend)	Advies	-
