Asbestinventarisatetest

Terhulpenesteenweg 707, 3090 Overijse

Attestnummer : 20240929-000113.000

Uitgegeven op : 29.09.2024

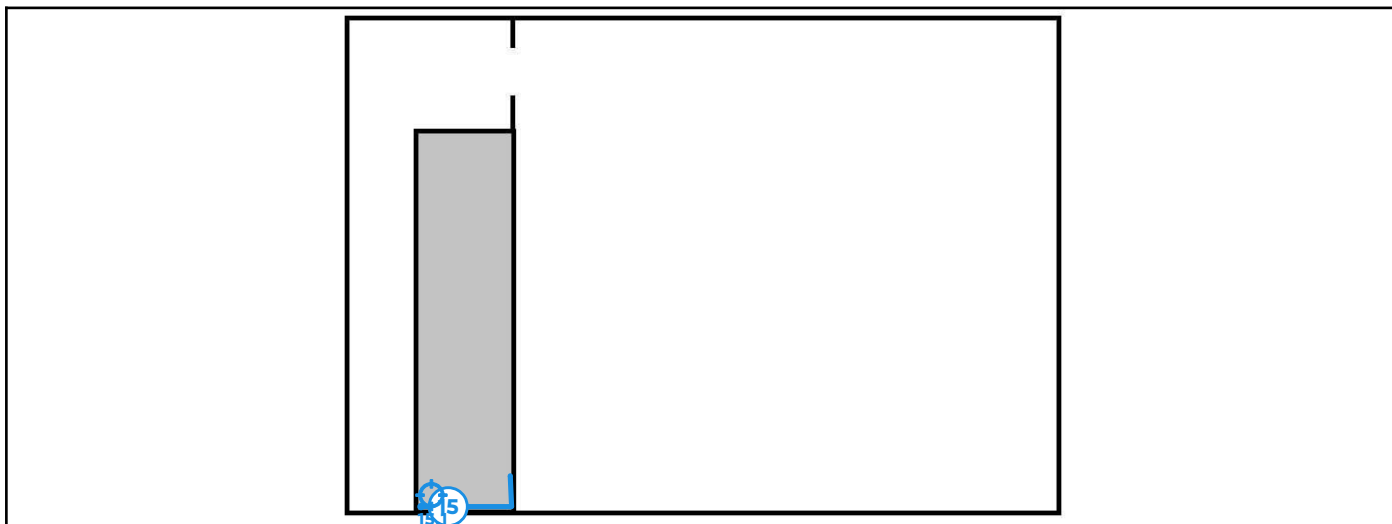
Plan 1.1: Kelder

Beschrijving	Type	Actie
15. Vinyl wandbekleding keldertrap	Geen asbest	-
15.1 Code: 002	Puntmonster	-

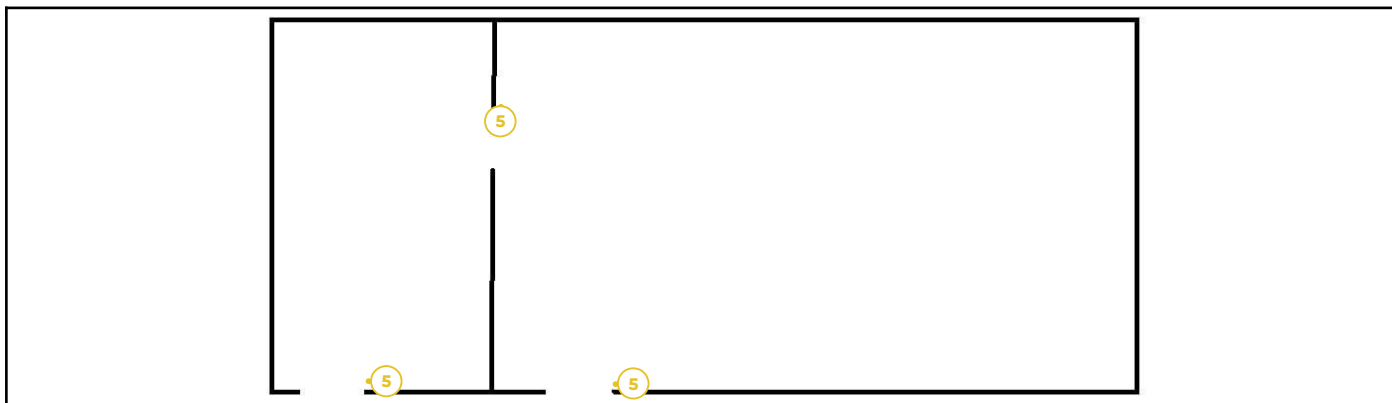
Plan 1.2: Schuur

Beschrijving	Type	Actie
5. Elektrisch materiaal	Asbestmateriaal	Zorgvuldig beheren

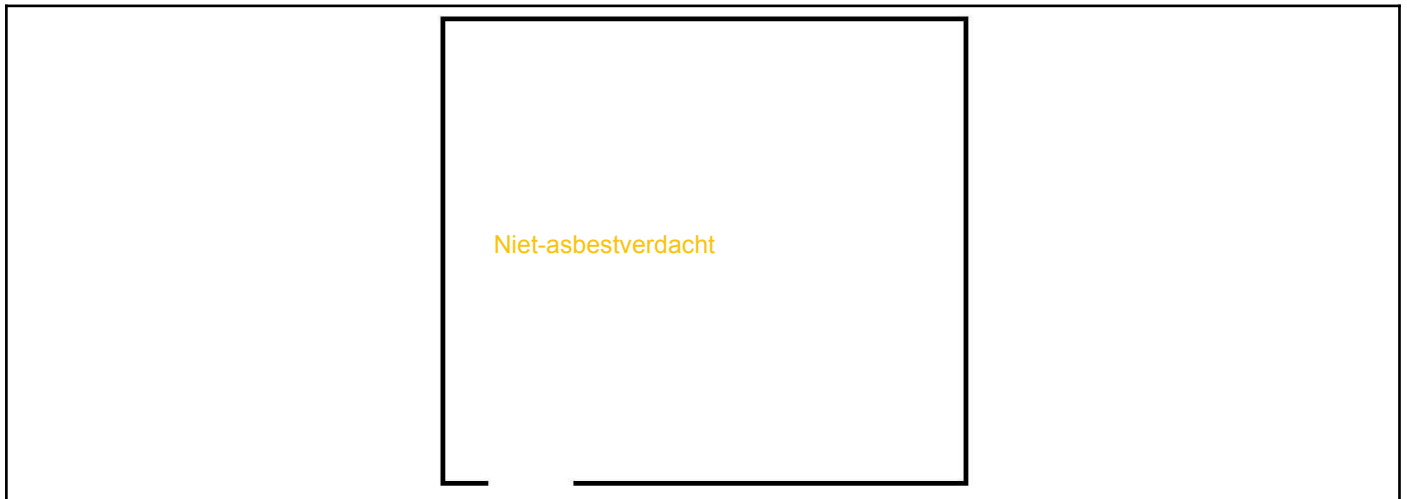
Plan 1.3: Garage

Beschrijving	Type	Actie
10. Binnenkant garage	Advies	-

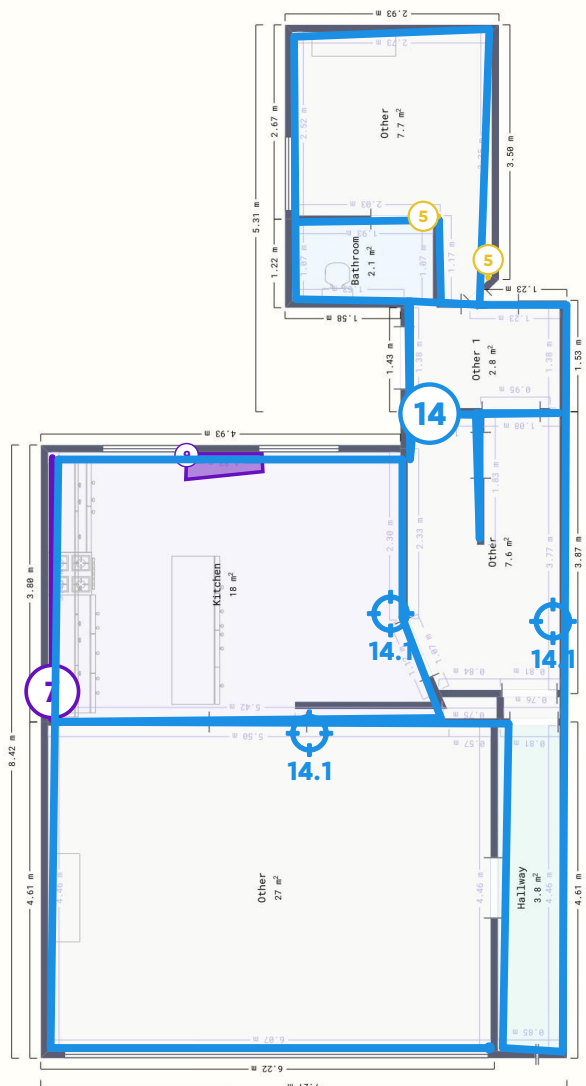
Plan 1.4: Gelijkvloers

Plafonds niet bepleisterd

Beschrijving	Type	Actie
5. Elektrisch materiaal	Asbestmateriaal	Zorgvuldig beheren
7. Lijm laag achter wandtegels	Advies	-
8. Plafonds	Advies	-
9. Afdichting verwarming	Advies	-
14. Pleisterwerk muren	Geen asbest	-

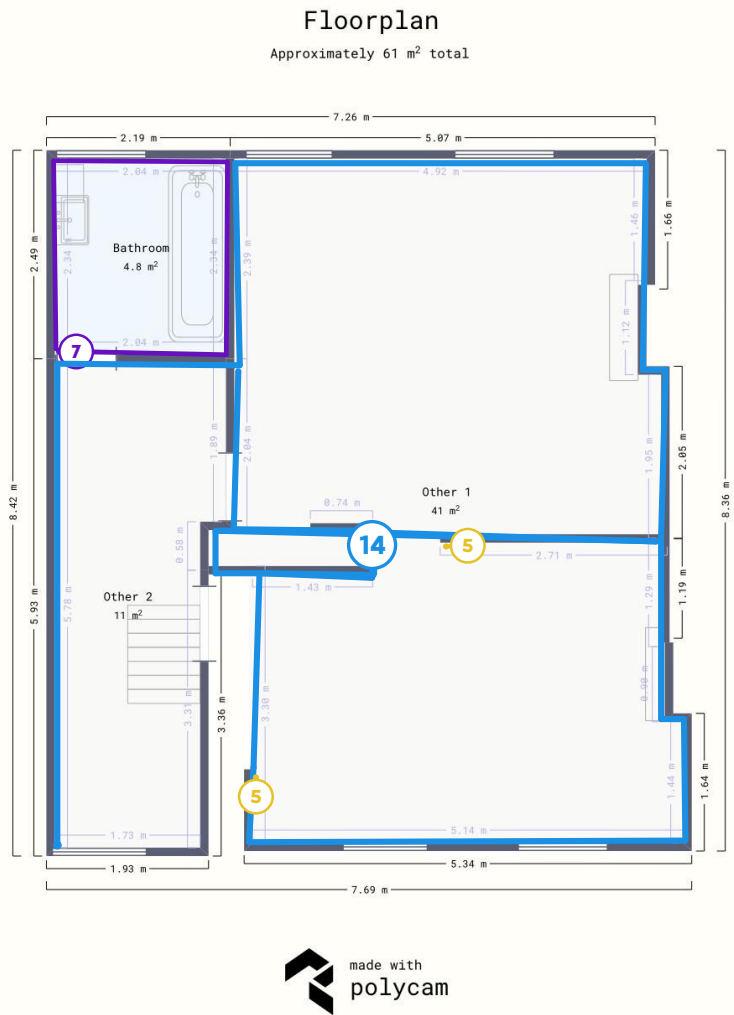
Plan 1.5: 1ste verdiep

Plafonds niet bepleisterd

Beschrijving	Type	Actie
5. Elektrisch materiaal	Asbestmateriaal	Zorgvuldig beheren
7. Lijmlaag achter wandtegels	Advies	-
8. Plafonds	Advies	-
14. Pleisterwerk muren	Geen asbest	-

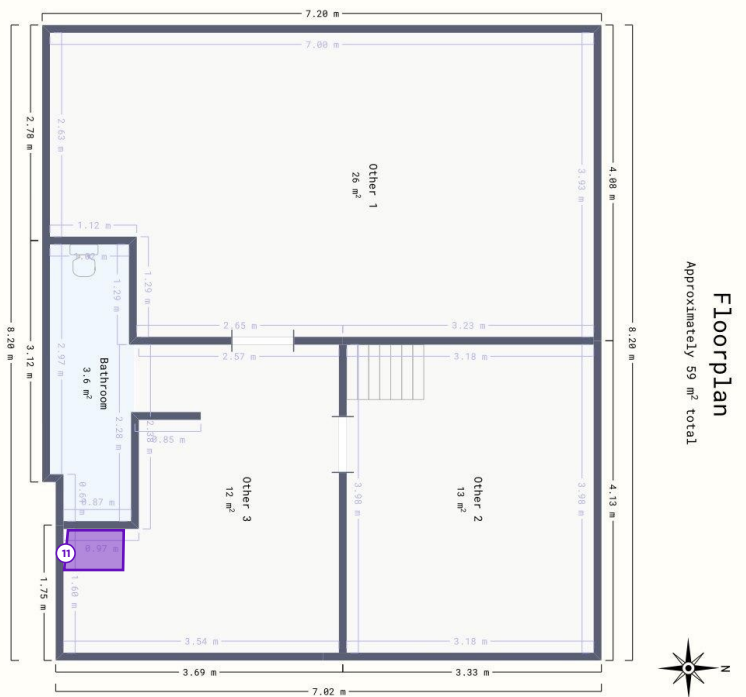
Plan 1.6: 2de verdiep

Plafonds niet bepleisterd
Onderdak is niet-asbestverdacht

Beschrijving	Type	Actie
8. Plafonds	Advies	-
11. Afdichting verwarmingsketel	Advies	-
12. Onderdak	Advies	-

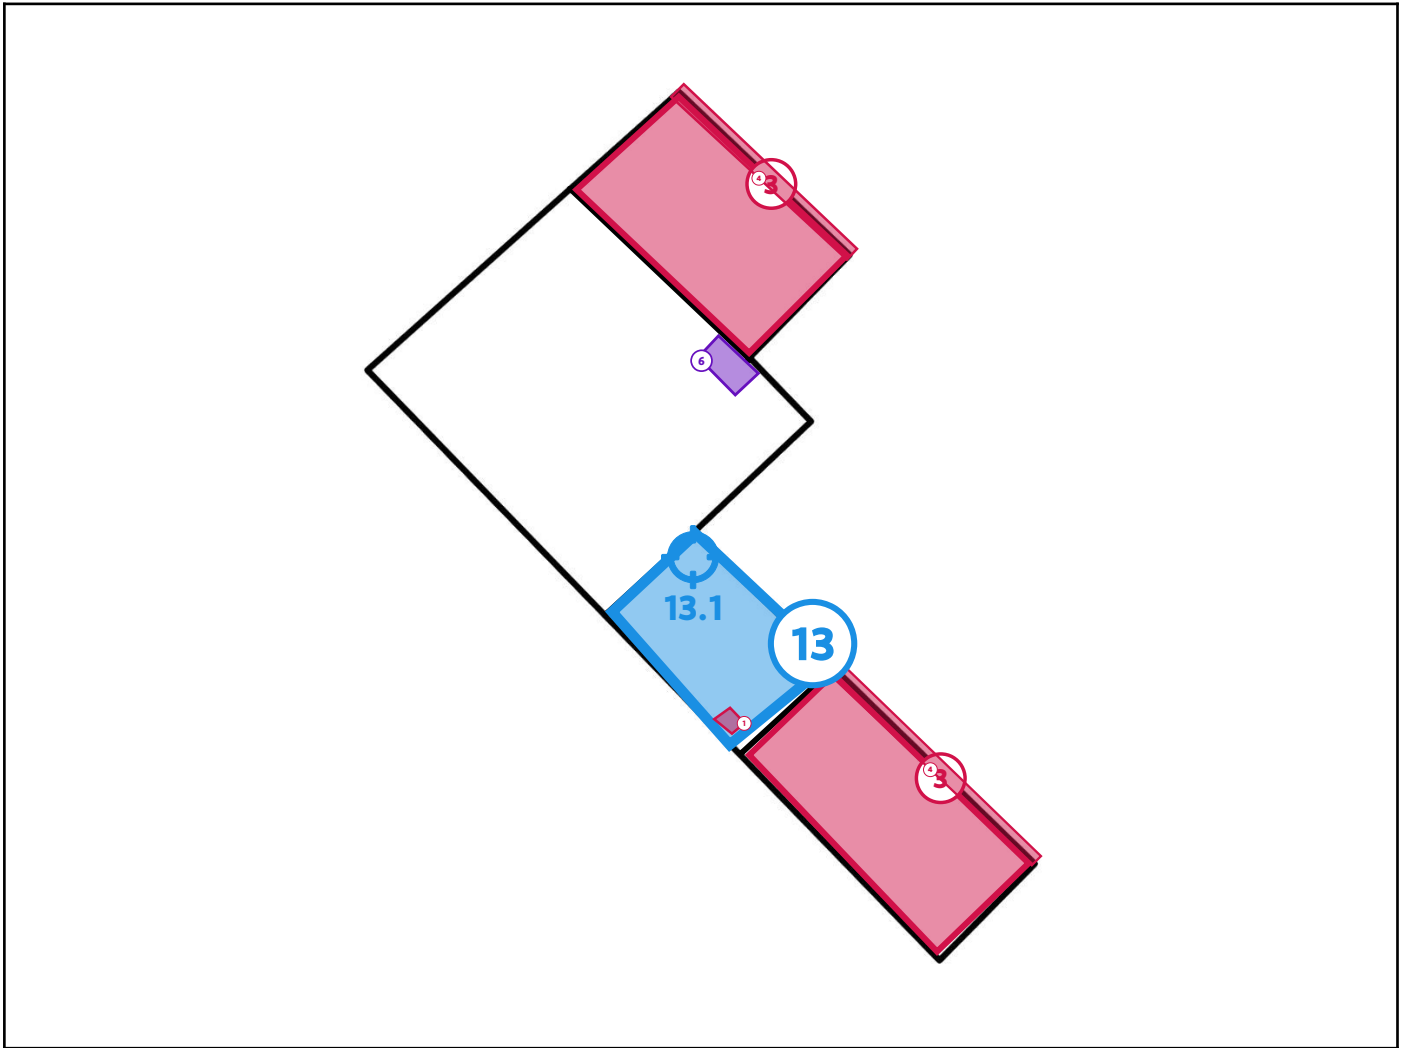
Plan 1.7: Bovenaanzicht

Beschrijving	Type	Actie
1. Schouwpijp	Asbestmateriaal	Dringend verwijderen
3. Golfplaten dak schuur en garage	Asbestmateriaal	Dringend verwijderen
4. Slib in dakgoot.	Asbestmateriaal	Dringend verwijderen
6. Schoorsteen	Beperking	-
13. Roofing plat dak	Geen asbest	-
13.1 Code: 003	Puntmonster	-
