Asbestinventarisatetest

Brandstraat 41, 9120 Beveren

Attestnummer : 20231128-000287.000

Uitgegeven op : 28.11.2023

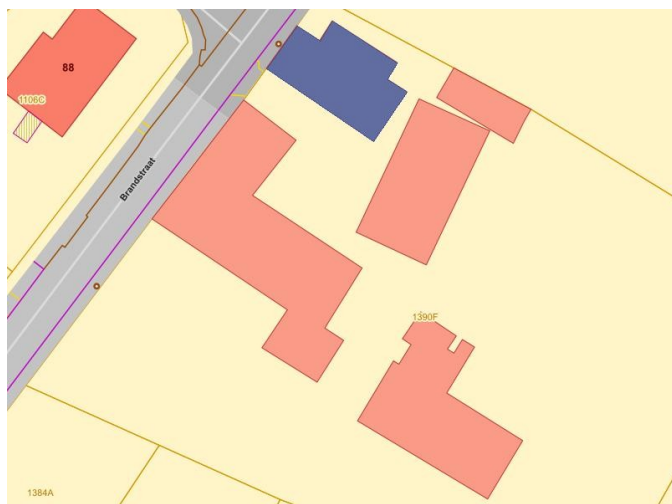
Zone 1: Hoofdgebouw

- 3 Asbestmaterialen**
- 0 Beperkingen
- 0 Uitsluitingen
- 0 Roerende goederen
- 0 Puin, steenslag, (water)bodem
- 0 Adviezen
- 1 Geen asbest**

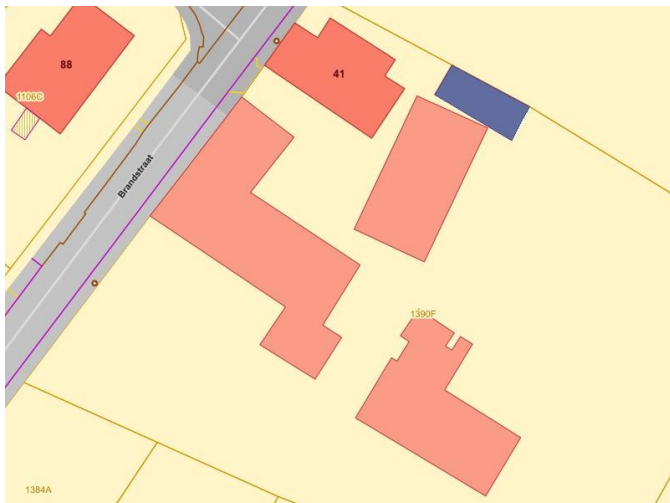
Zone 2: Bijgebouw

1 **Asbestmateriaal**

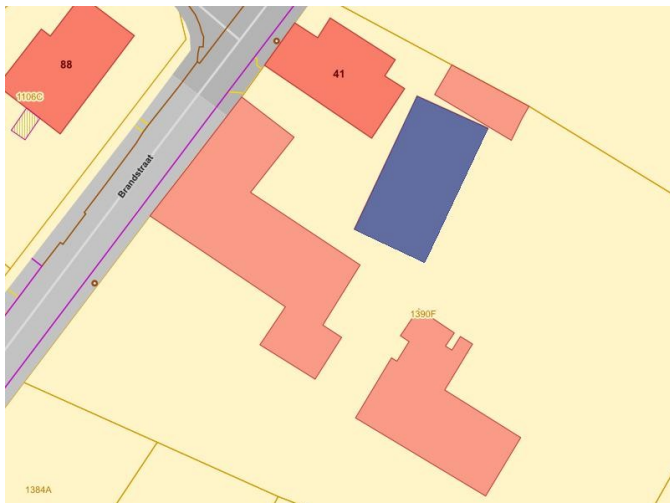
Zone 3: Bijgebouw

- 0 Asbestmaterialen
- 0 Beperkingen
- 0 Uitsluitingen
- 0 Roerende goederen
- 0 Puin, steenslag, (water)bodem
- 0 Adviezen
- 0 Geen asbest

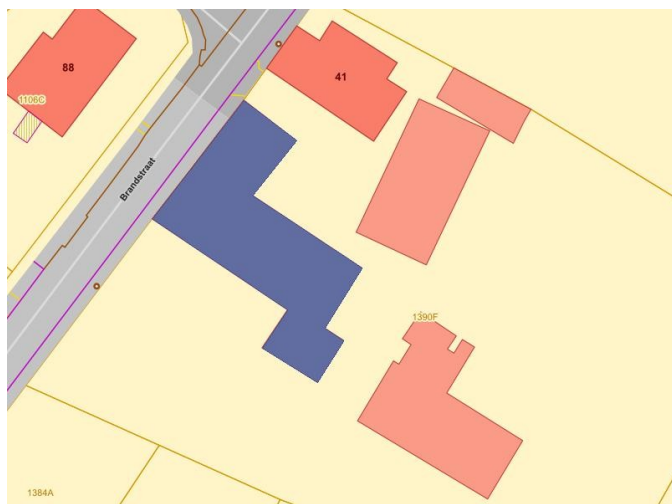
Zone 4: Bijgebouw

- 2 Asbestmaterialen**
- 0 Beperkingen
- 0 Uitsluitingen
- 0 Roerende goederen
- 0 Puin, steenslag, (water)bodem
- 0 Adviezen
- 0 Geen asbest

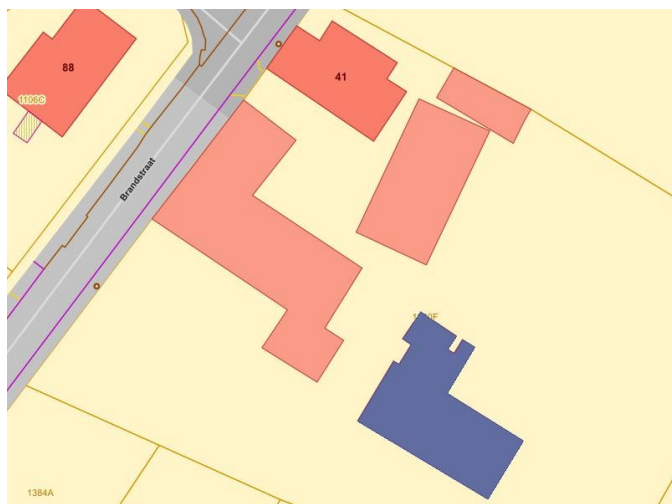
Zone 5: Bijgebouw

1 **Asbestmateriaal**
