Asbestinventarisatetest

Klapperbeekstraat 68, 9100 Sint-Niklaas

Attestnummer : 20240425-000391.000

Niet-asbestveilig

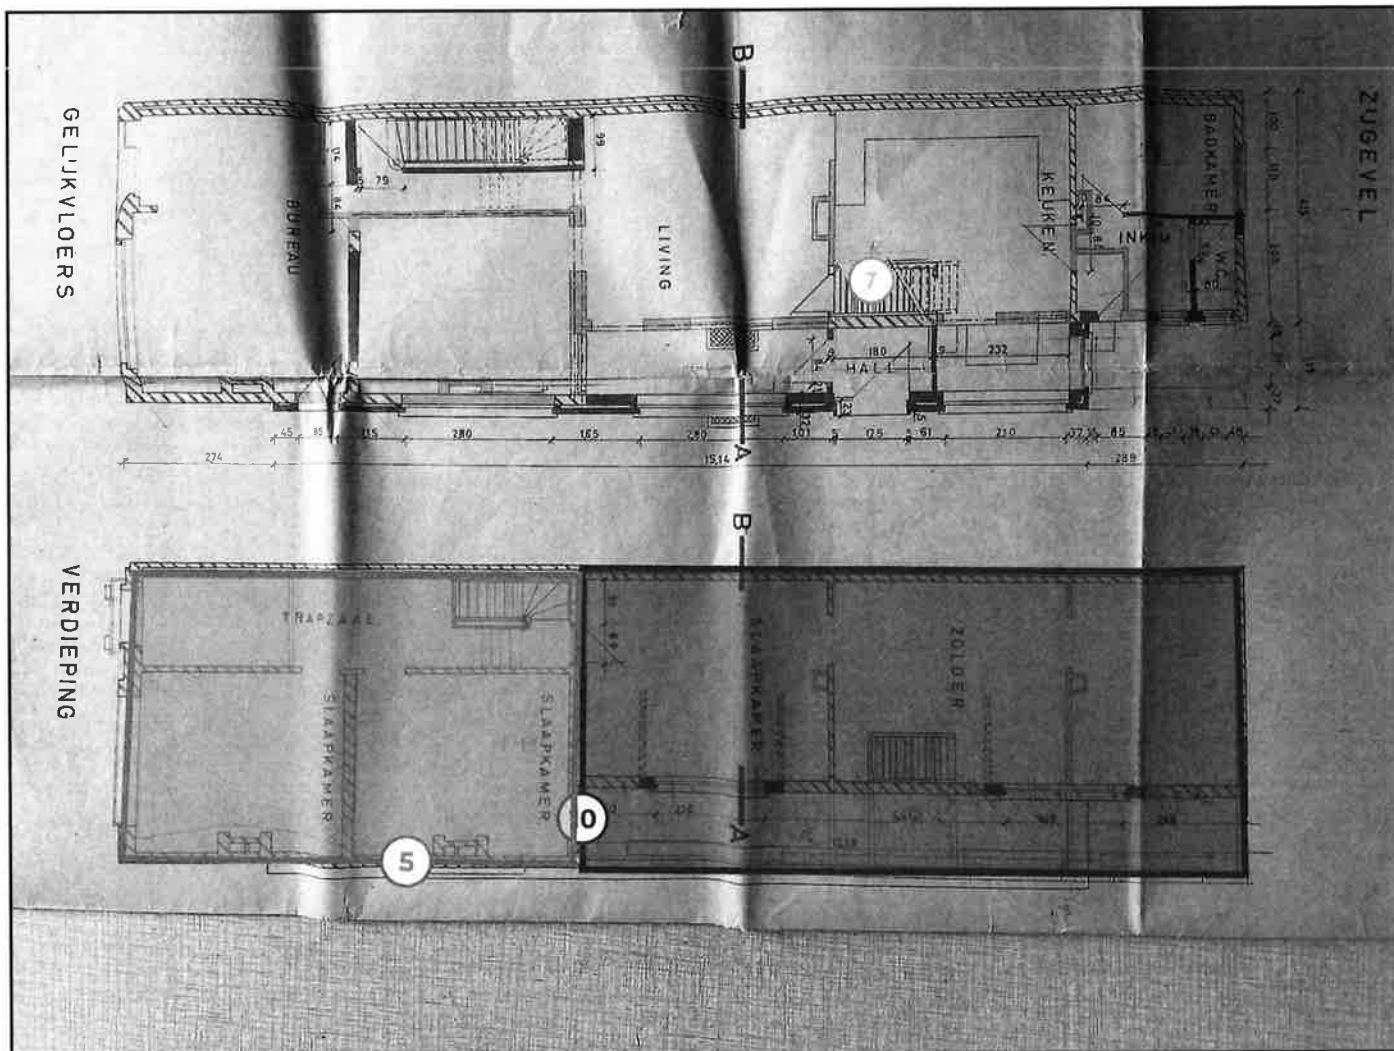
Plan 1.2: IMG_7389

Beschrijving	Type	Actie
5. onderdakplaten	Asbestmateriaal	Maatregelen nemen
7. bakeliet materiaal	Asbestmateriaal	Zorgvuldig beheren
10. dakbedekking achterbouw	Beperking	-

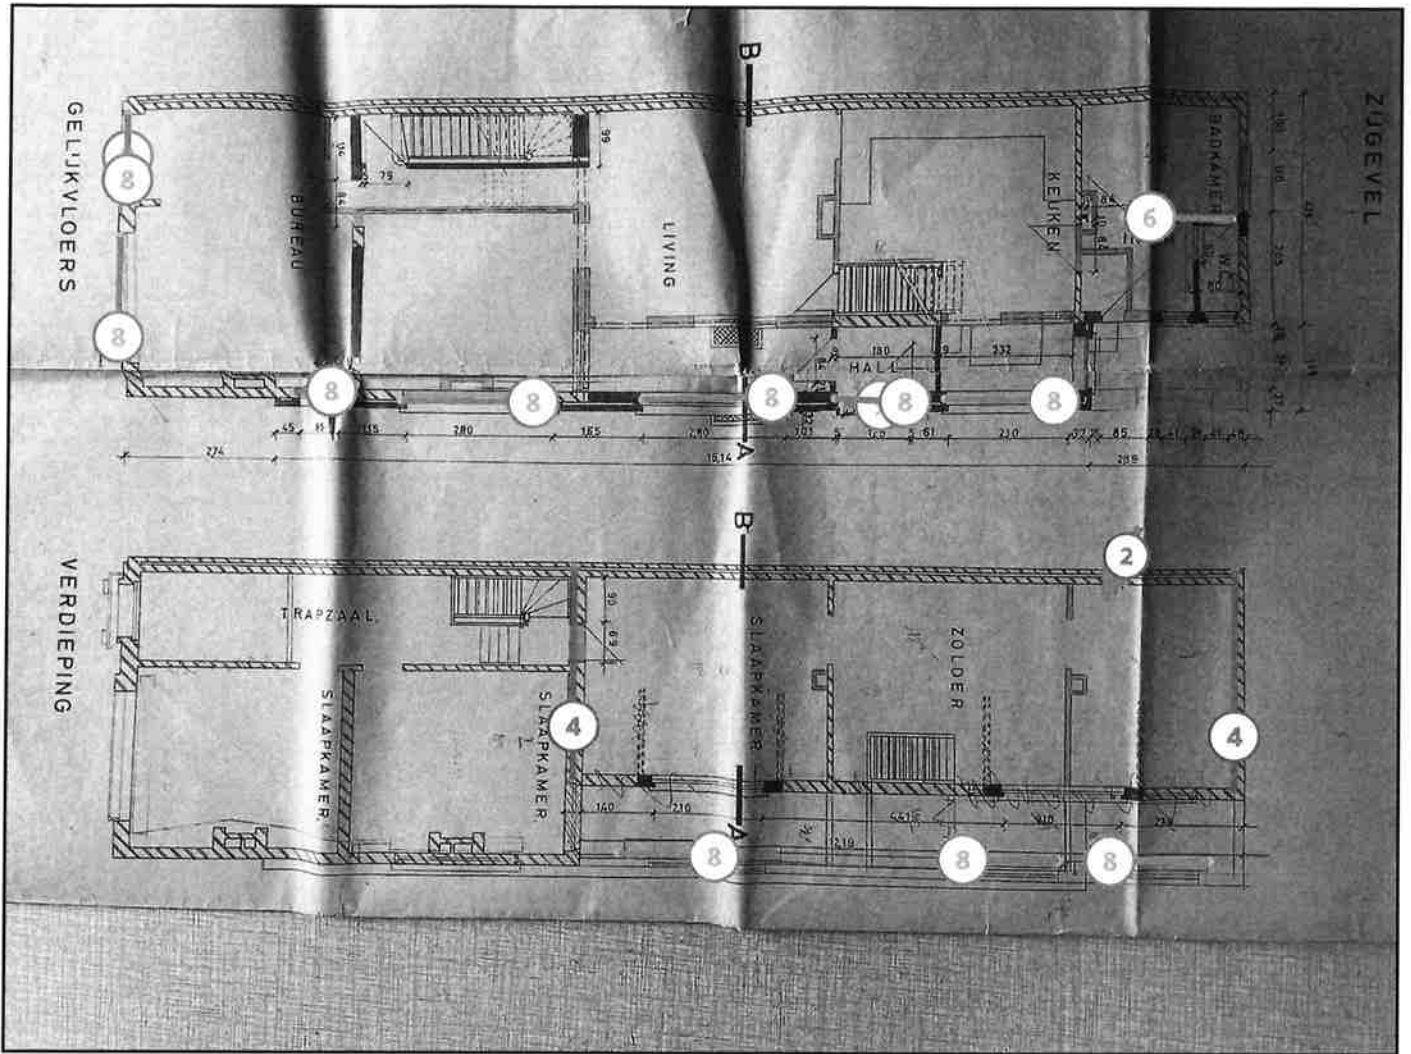
Plan 1.3: IMG_7389

Beschrijving	Type	Actie
2. schouw achterbouw	Asbestmateriaal	Verwijderen
4. Leien achterzijde woning	Asbestmateriaal	Verwijderen
6. lambrisering	Asbestmateriaal	Zorgvuldig beheren
8. Mastiek aluminium ramen	Asbestmateriaal	Zorgvuldig beheren
9. glasal deurpanelen	Asbestmateriaal	Zorgvuldig beheren

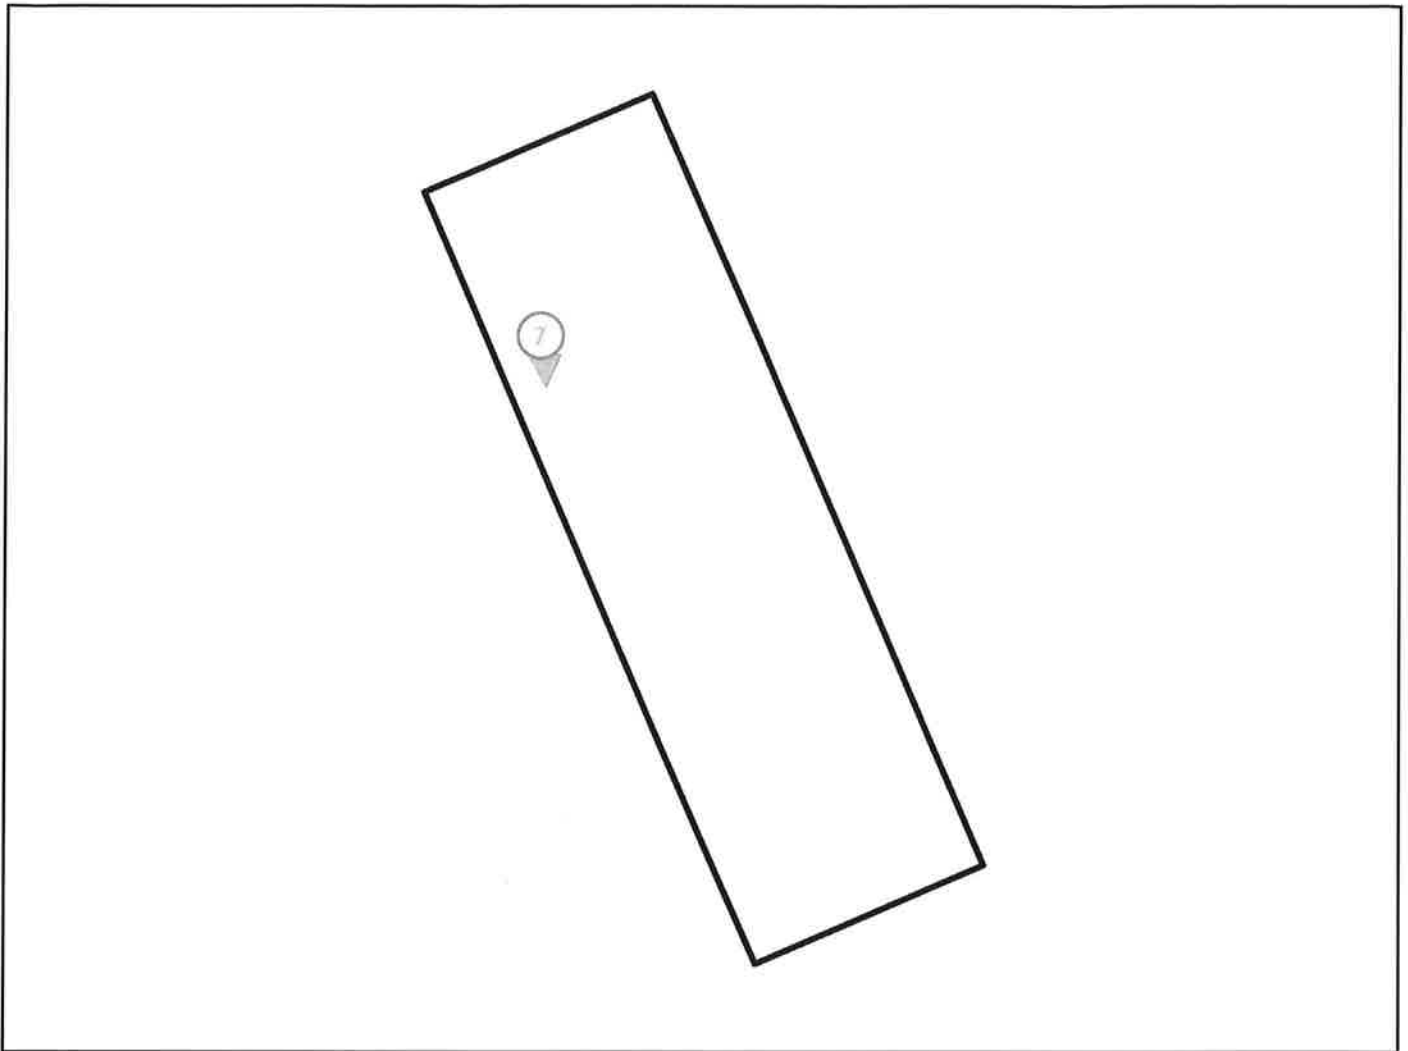
Plan 2.1: Hoofdgebouw plan

Beschrijving	Type	Actie
7. bakeliet materiaal	Asbestmateriaal	Zorgvuldig beheren

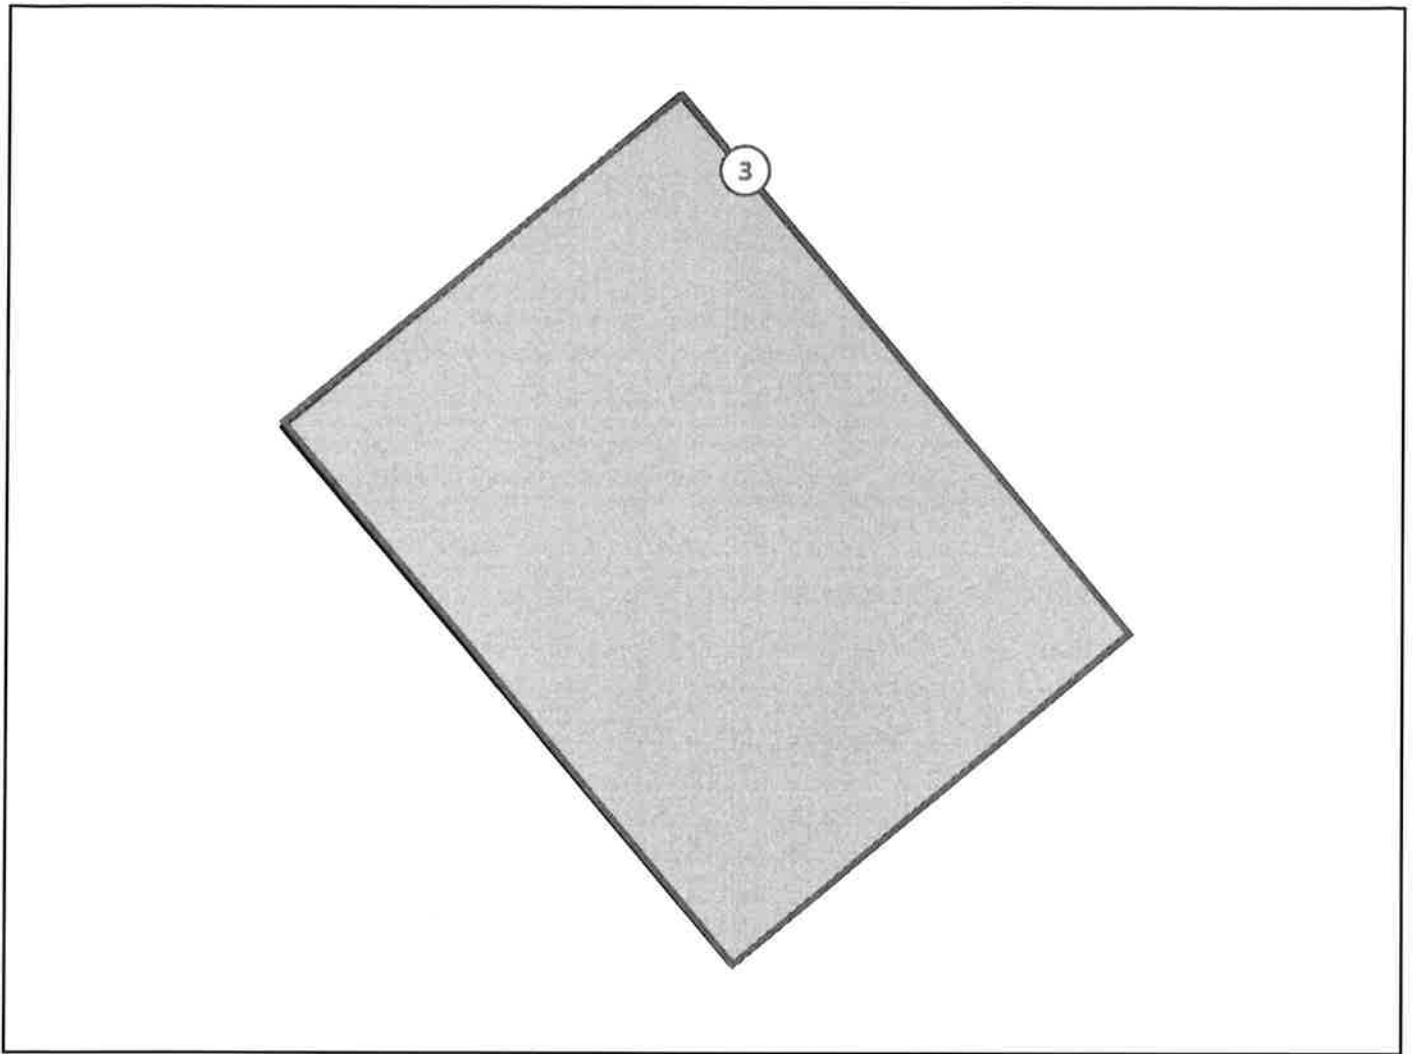
Plan 3.1: Bijgebouw plan

Beschrijving	Type	Actie
3. golfplaten bijgebouwen	Asbestmateriaal	Verwijderen

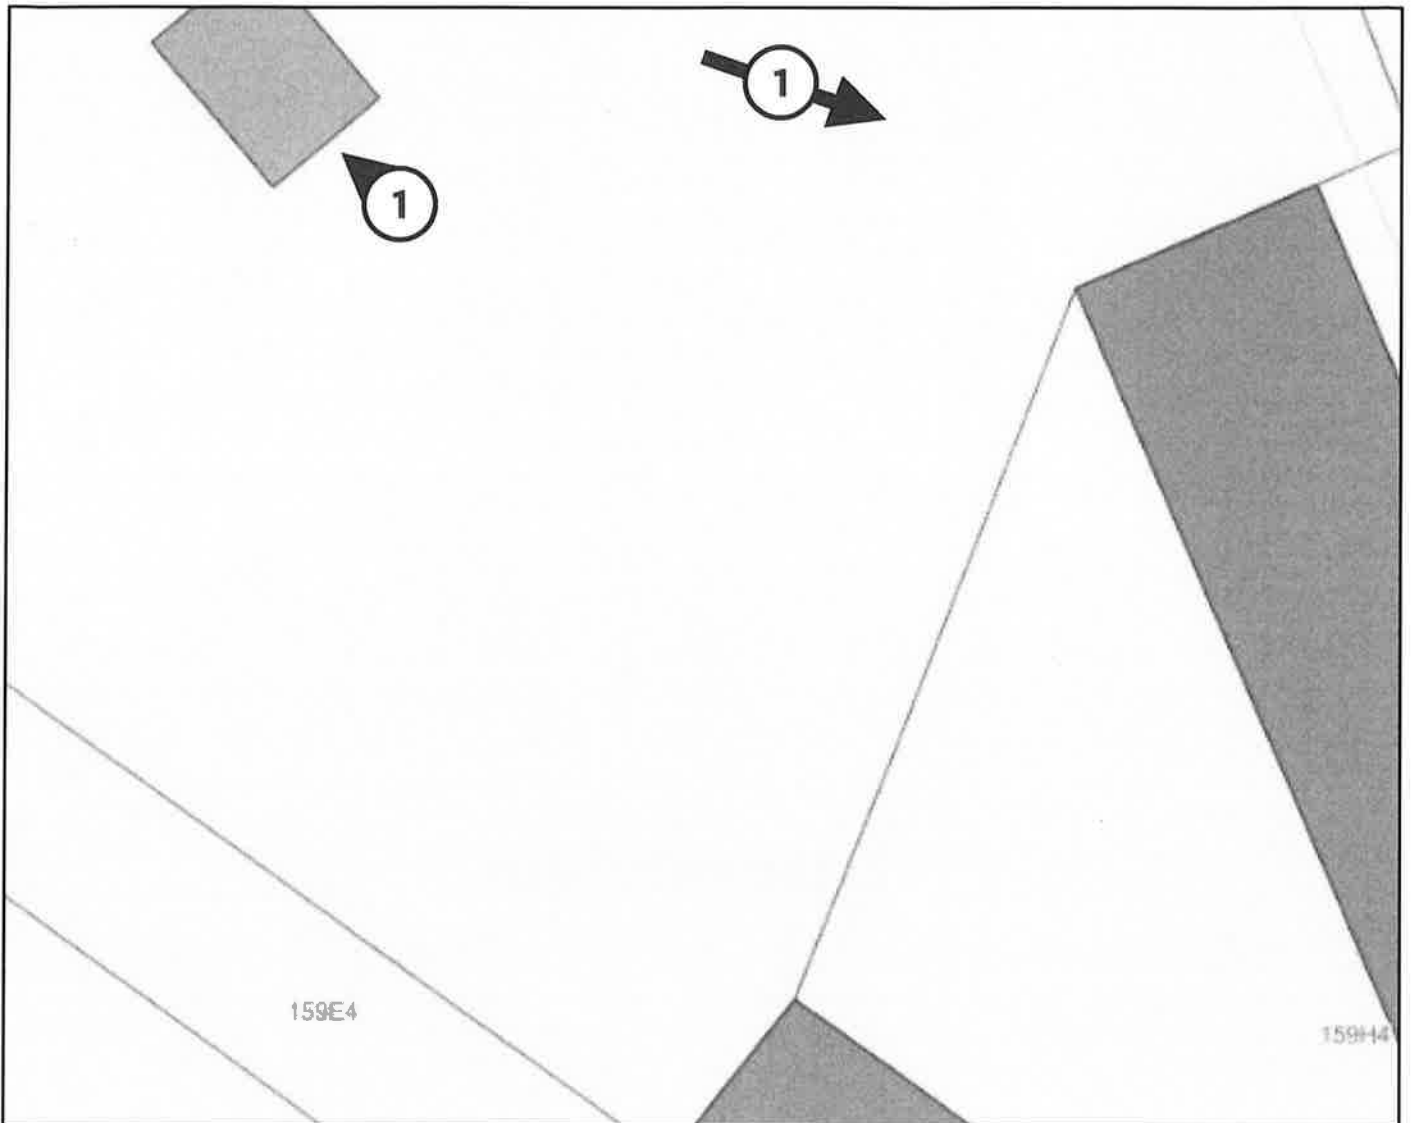
Plan 4.1: Vaststellingen buiten de constructies

Beschrijving	Type	Actie
1. afval golfplaten	Asbestmateriaal	Dringend verwijderen
