# Asbestinventarisatetest

Baljuwstraat 5/006, 9120 Beveren-Kruibeke-Zwijndrecht

Attestnummer : **20260124-000024.000**

Uitgegeven op : **24.01.2026**

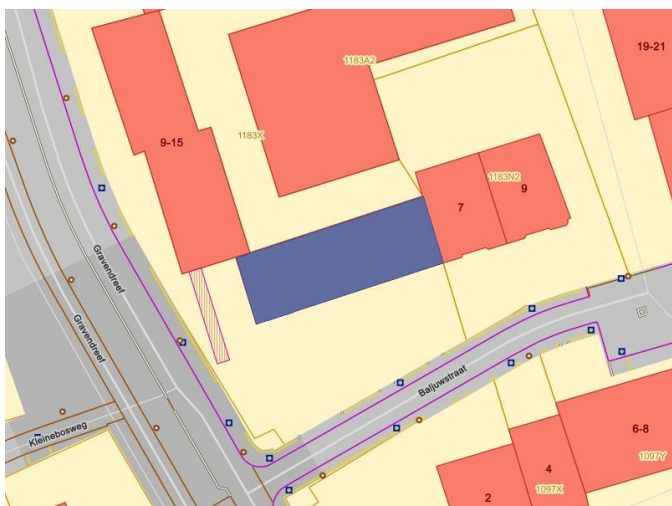
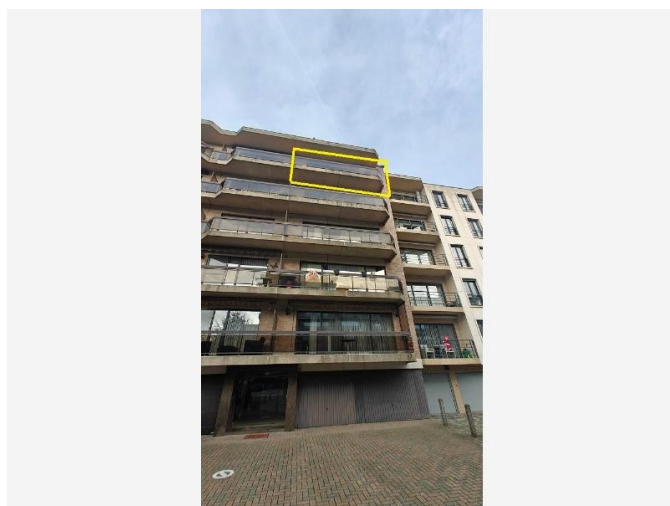
## Zone 1: appartement

Tijdens de inspectie vastgesteld:

- 0 Asbestmaterialen
- 0 Beperkingen
- 0 Uitsluitingen
- 0 Roerende goederen
- 0 Puin, steenslag, (water)bodem
- 0 Adviezen
- 3 Geen asbest**
