# Asbestinventarisatetest

Fruithoflaan 108/0302-K10, 2600 Antwerpen

Attestnummer : 20240521-000334.000

Uitgegeven op : 21.05.2024

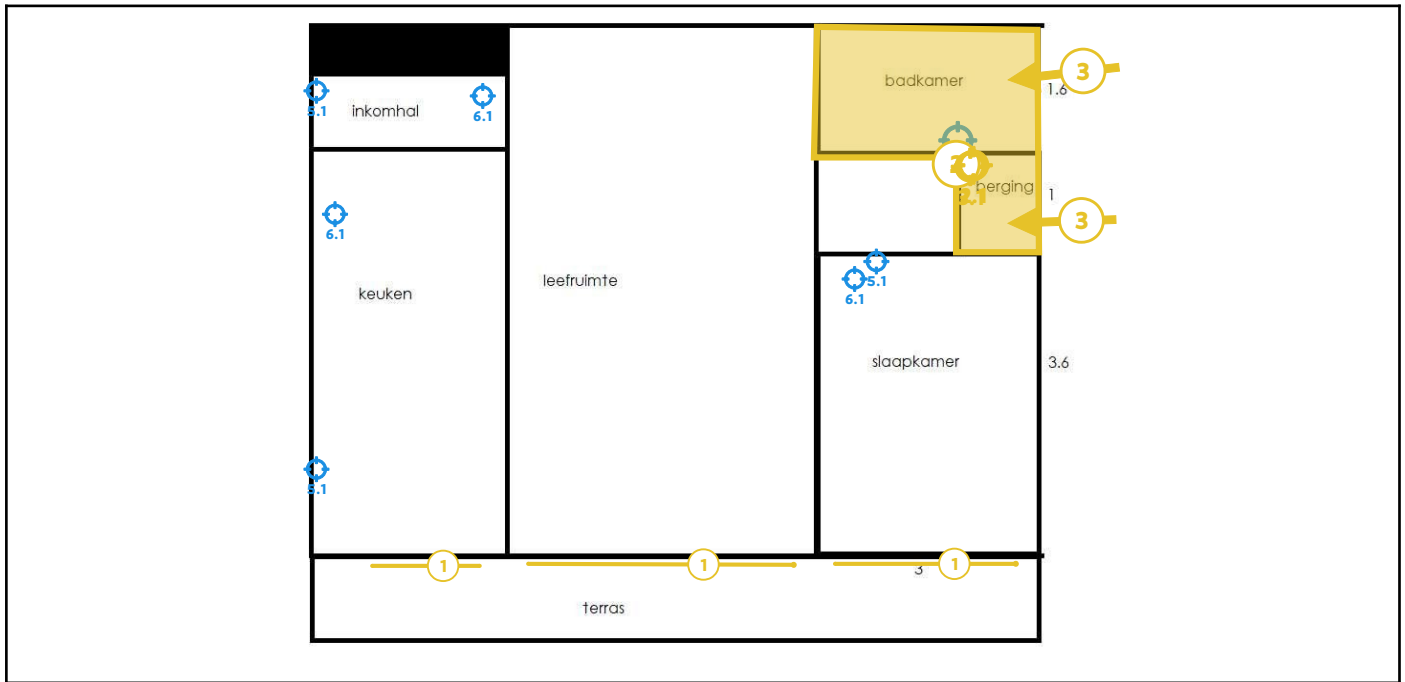
# Plan 1.1: schets appartement

Beschrijving	Type	Actie
1. Menuiserie platen onder de ramen	Asbestmateriaal	Zorgvuldig beheren
2. lijmen vinyltegelvloer	Asbestmateriaal	Zorgvuldig beheren
2.1 Code: 3	Puntmonster	-
3. vinyl tegels	Asbestmateriaal	Zorgvuldig beheren
3.1 Code: 4	Puntmonster	-
5. pleisterwerk muren	Geen asbest	-
5.1 Code: 1	Mengmonster	-
6. pleisterwerk plafond	Geen asbest	-
6.1 Code: 2	Mengmonster	-
7. Tegellijm faience tegels	Geen asbest	-
7.1 Code: 5	Puntmonster	-

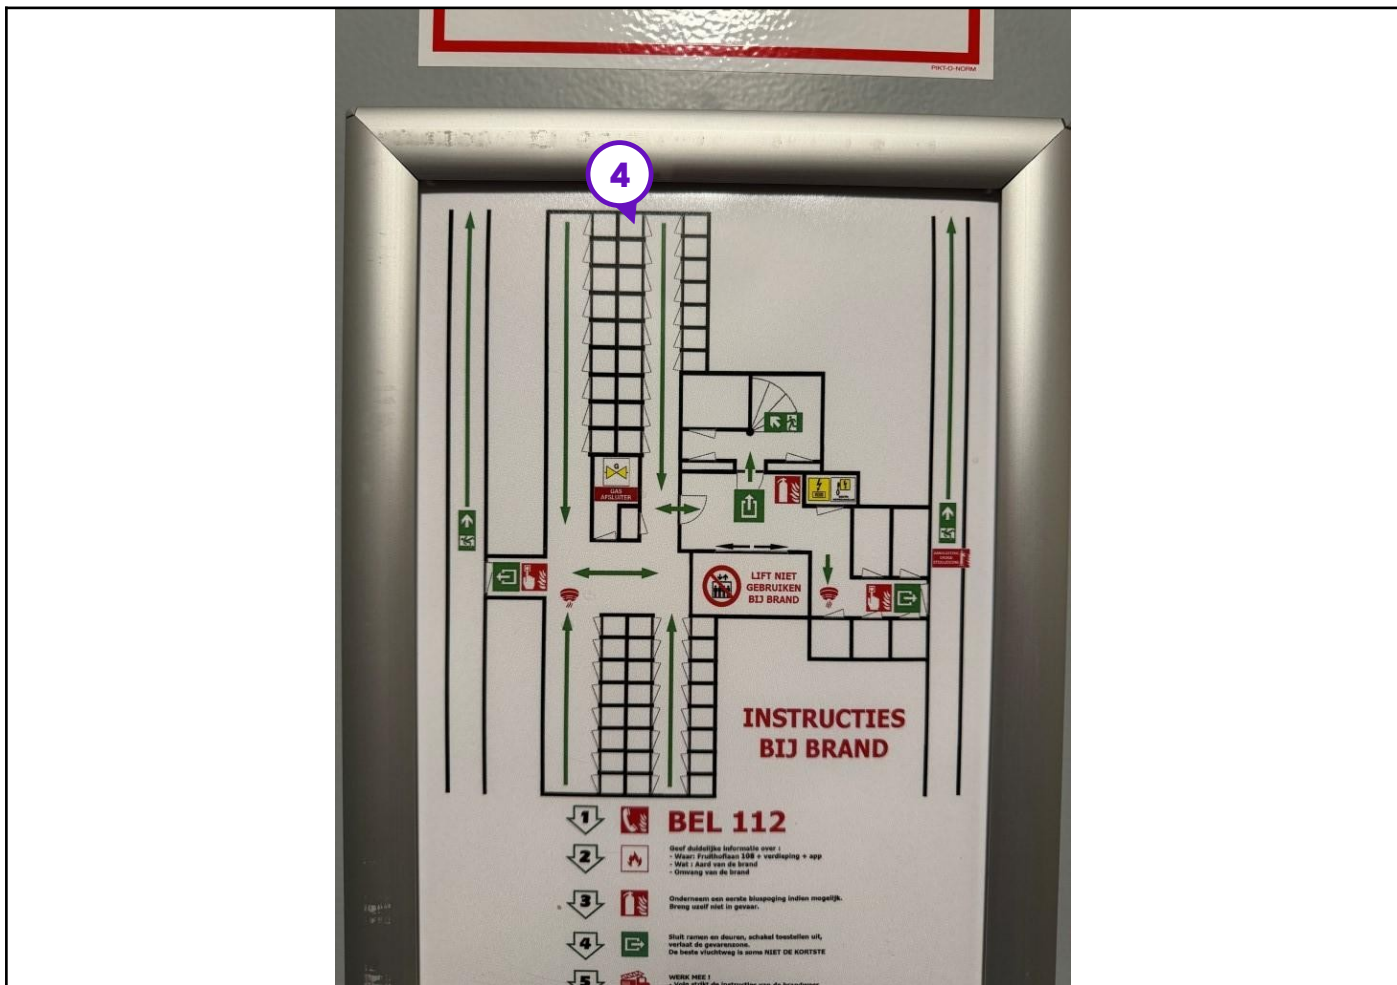
## Plan 1.2: IMG\_2095

Beschrijving	Type	Actie
4. kelderberging	Advies	-
