Asbestinventarisatetest

Kluizeveldenstraat 238, 2170 Antwerpen

Attestnummer : 20240730-000292.000

Niet-asbestveilig

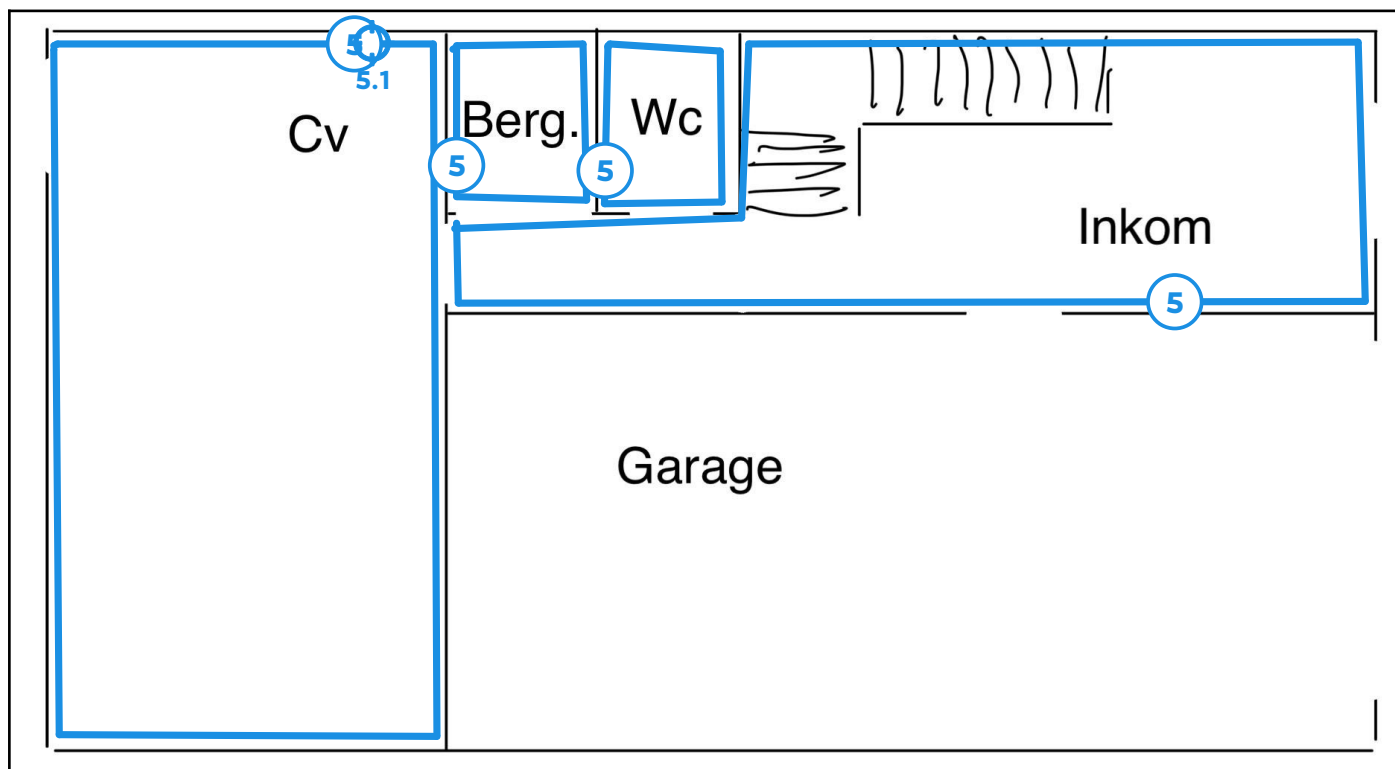
Plan 1.1: Gelijkvloers

Beschrijving	Type	Actie
5. Binnenmuren pleister	Geen asbest	-
5.1 Code: 36848/01	Mengmonster	-

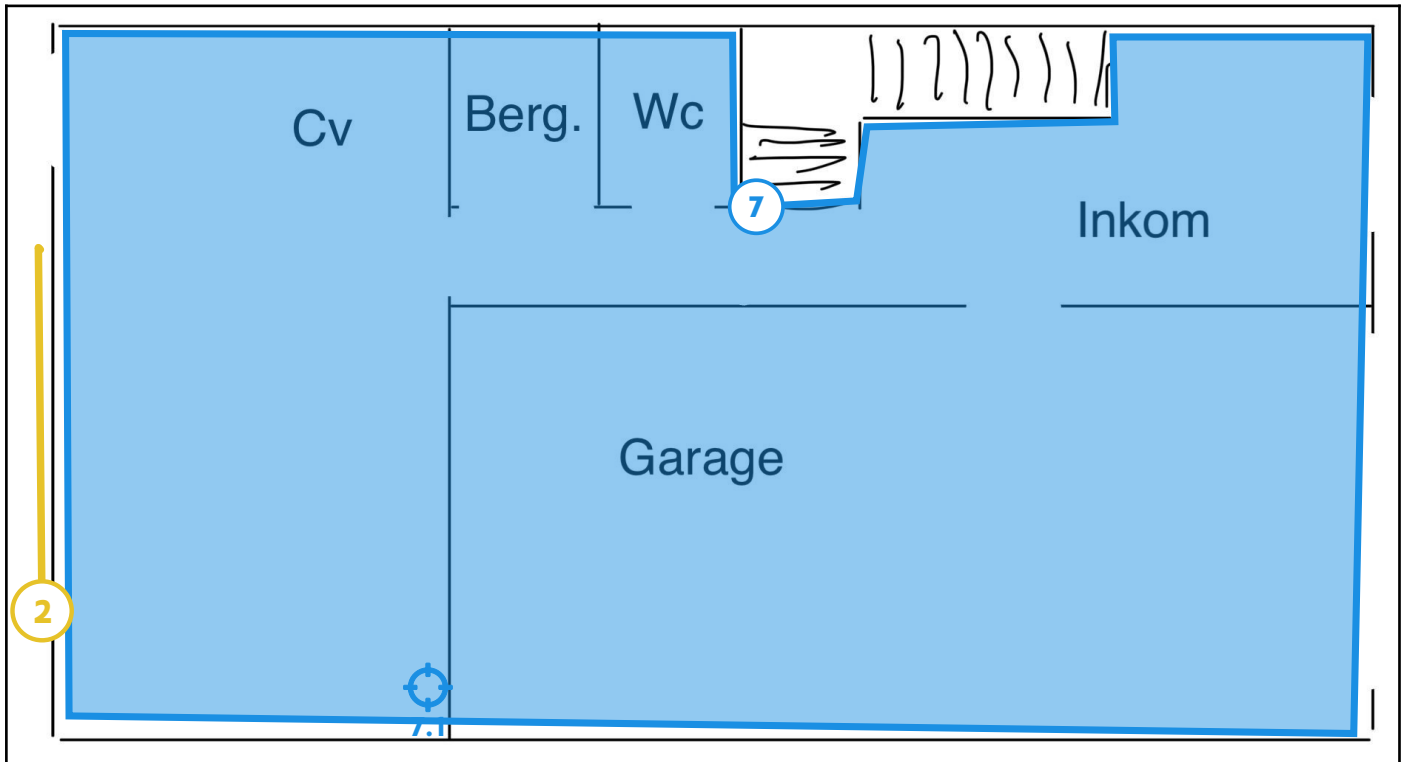
Plan 1.2: Gelijkvloers

Beschrijving	Type	Actie
2. Venstertabletten buiten	Asbestmateriaal	Zorgvuldig beheren
7. Plafonds pleister	Geen asbest	-
7.1 Code: 36848/02	Mengmonster	-

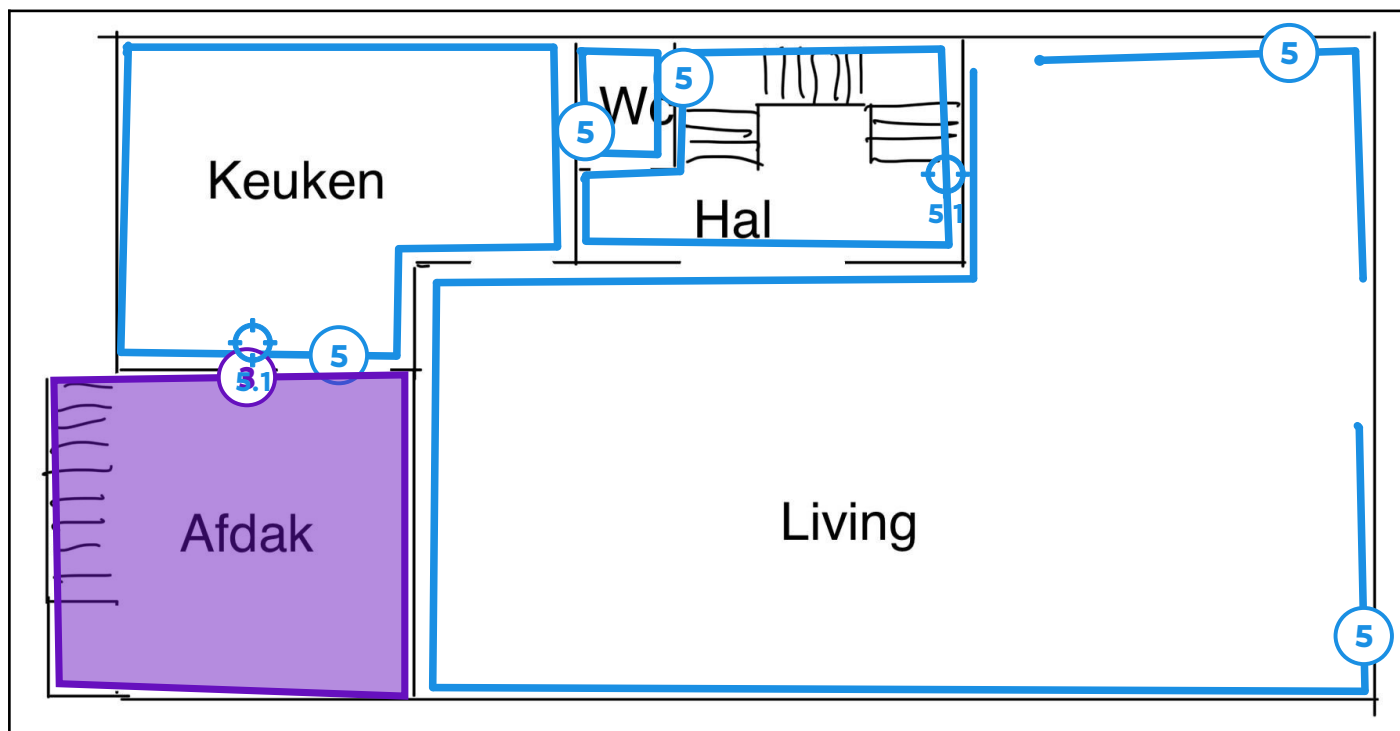
Plan 1.3: 1ste verdiep

Beschrijving	Type	Actie
3. Afdak	Advies	-
5. Binnenmuren pleister	Geen asbest	-
5.1 Code: 36848/01	Mengmonster	-

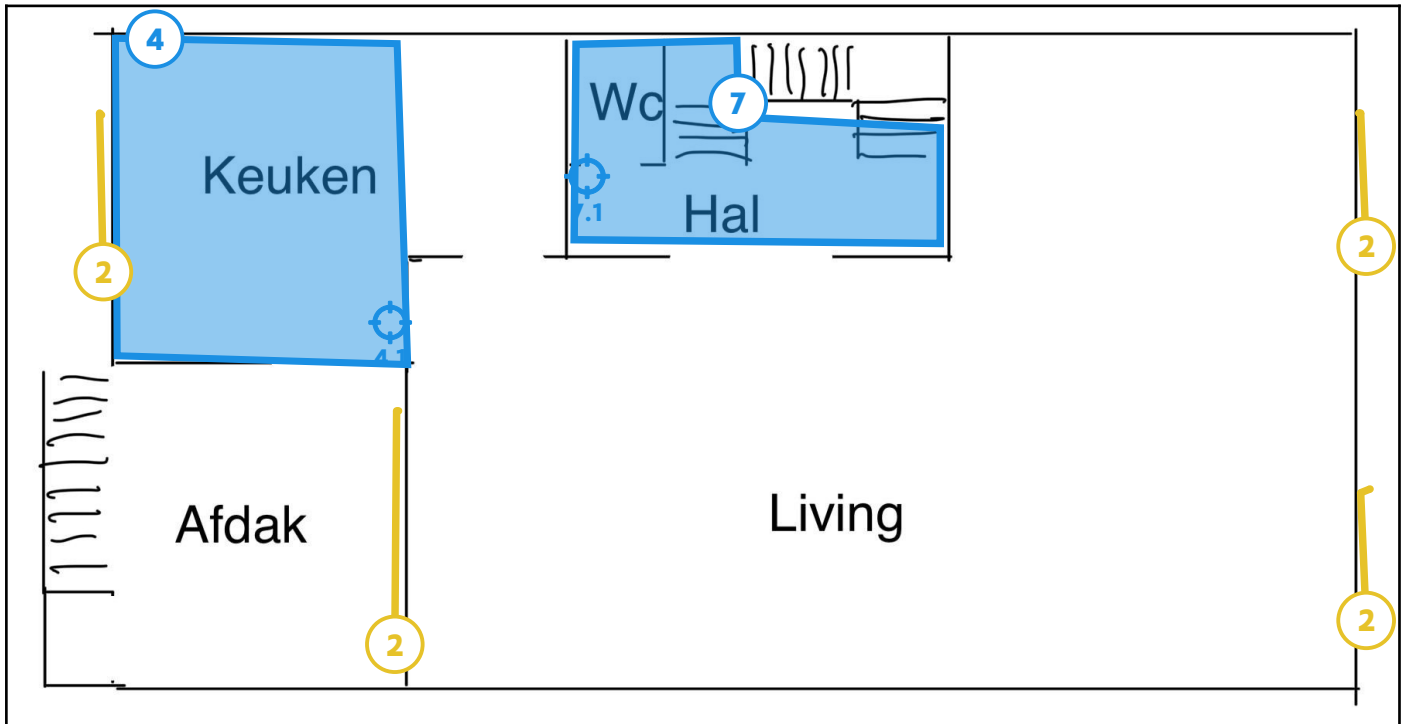
Plan 1.4: 1ste verdiep

Beschrijving	Type	Actie
2. Venstertabletten buiten	Asbestmateriaal	Zorgvuldig beheren
4. Plat dak boven keuken	Geen asbest	-
4.1 Code: 36848/03	Puntmonster	-
7. Plafonds pleister	Geen asbest	-
7.1 Code: 36848/02	Mengmonster	-

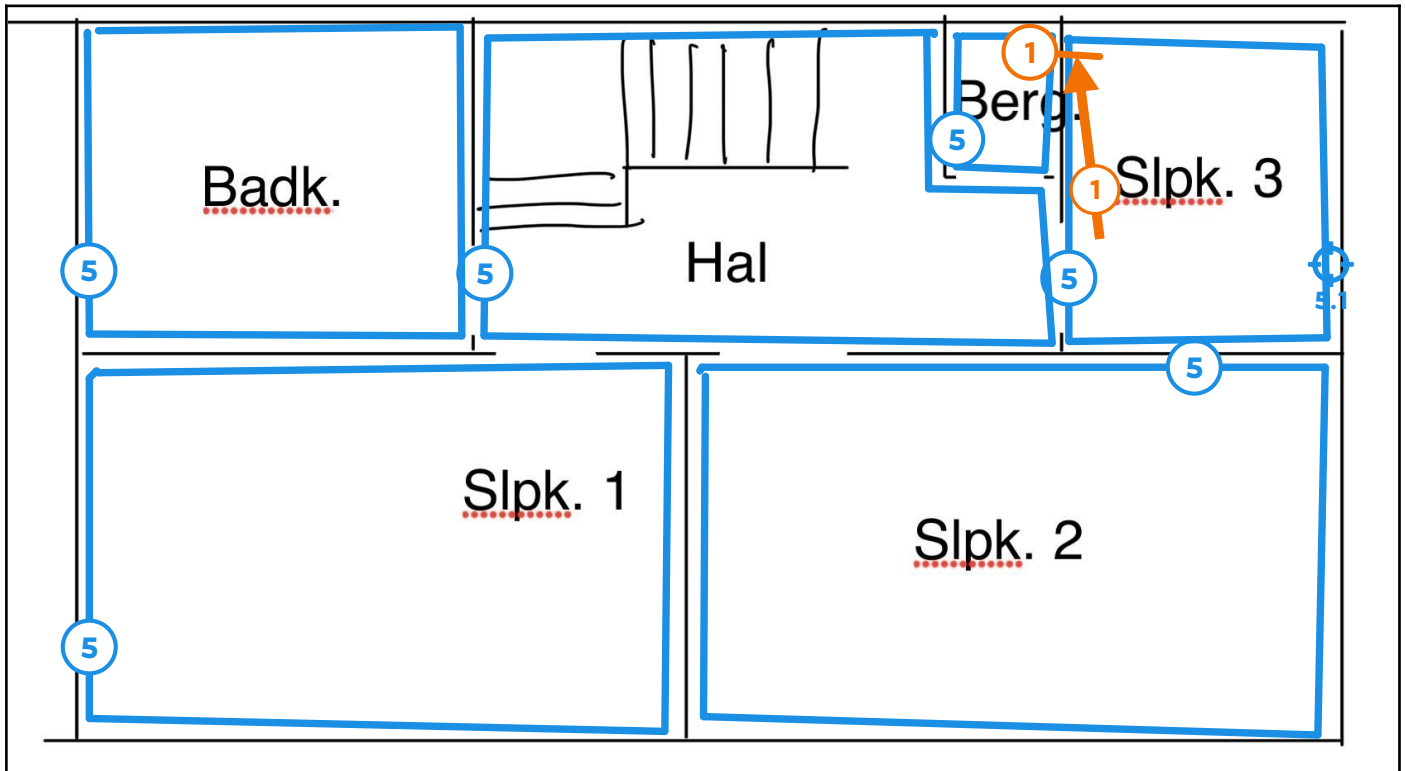
Plan 1.5: 2de verdieping

Beschrijving	Type	Actie
1. Schouwhoed	Asbestmateriaal	Verwijderen
5. Binnenmuren pleister	Geen asbest	-
5.1 Code: 36848/01	Mengmonster	-

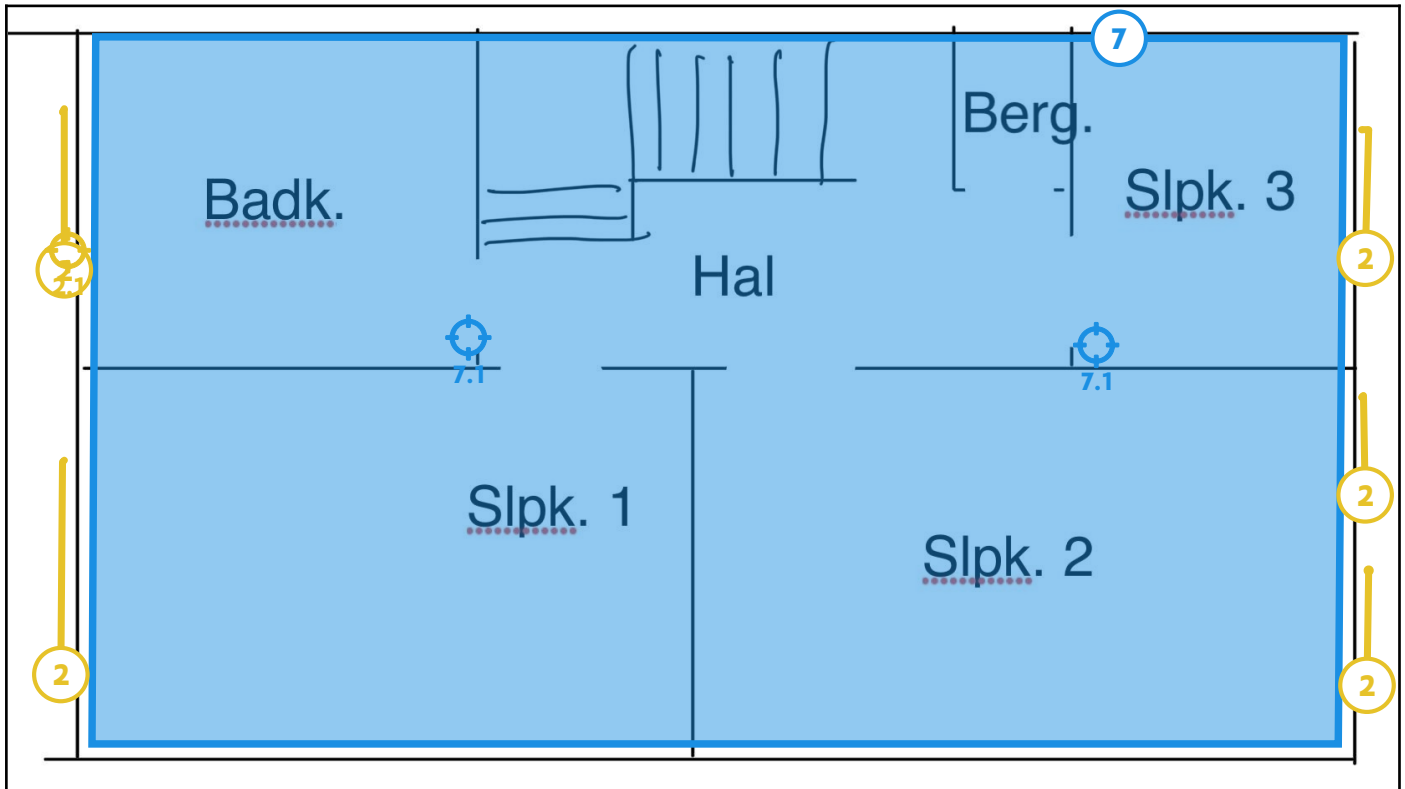
Plan 1.6: 2de verdieping

Beschrijving	Type	Actie
2. Venstertabletten buiten	Asbestmateriaal	Zorgvuldig beheren
2.1 Code: 36848/04	Puntmonster	-
7. Plafonds pleister	Geen asbest	-
7.1 Code: 36848/02	Mengmonster	-

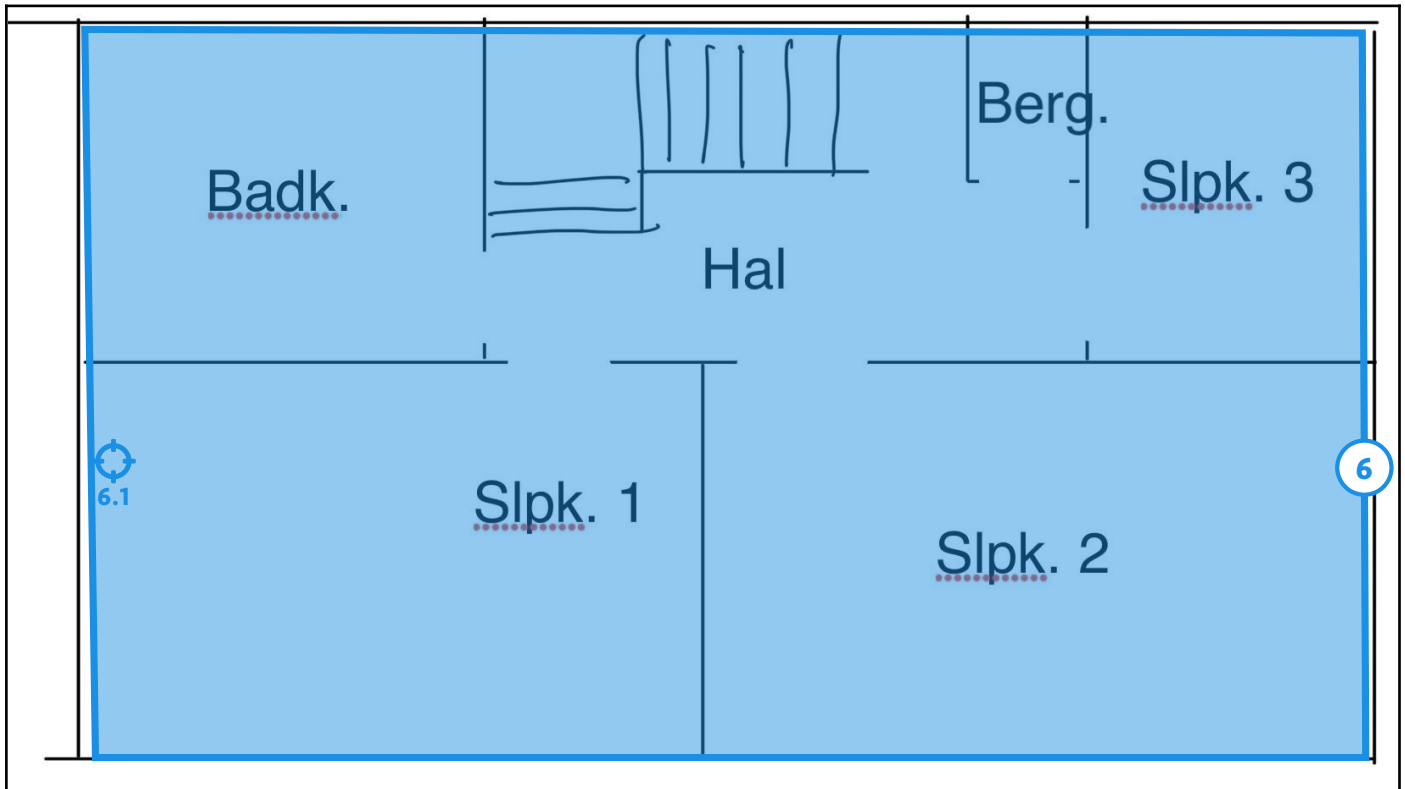
Plan 1.7: 2de verdieping

Beschrijving	Type	Actie
6. Plat dak hoofdgebouw	Geen asbest	-
6.1 Code: 36848/05	Puntmonster	-
