Asbestinventarisatetest

't Hert 14, 3530 Houthalen-Helchteren

Attestnummer : 20240220-000420.000

Uitgegeven op : 20.02.2024

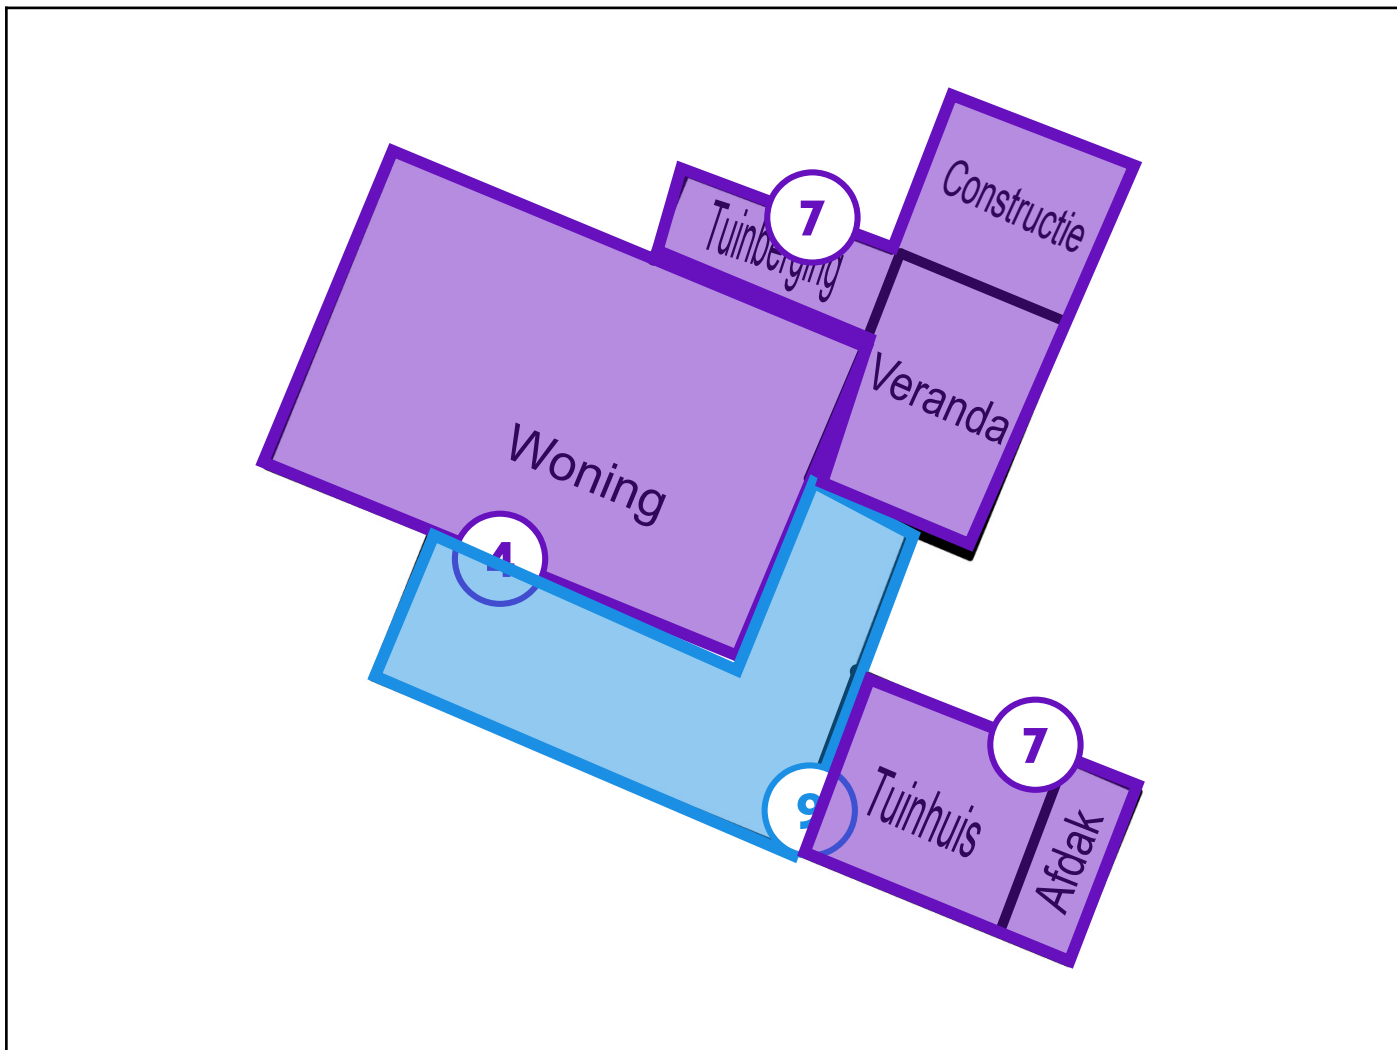
Plan 1.1: Woning + bijgebouwen & Constructies plan

Beschrijving	Type	Actie
4. Dakleien	Advies	-
7. Bijgebouwen & Constructies	Advies	-
9. Roofing	Geen asbest	-

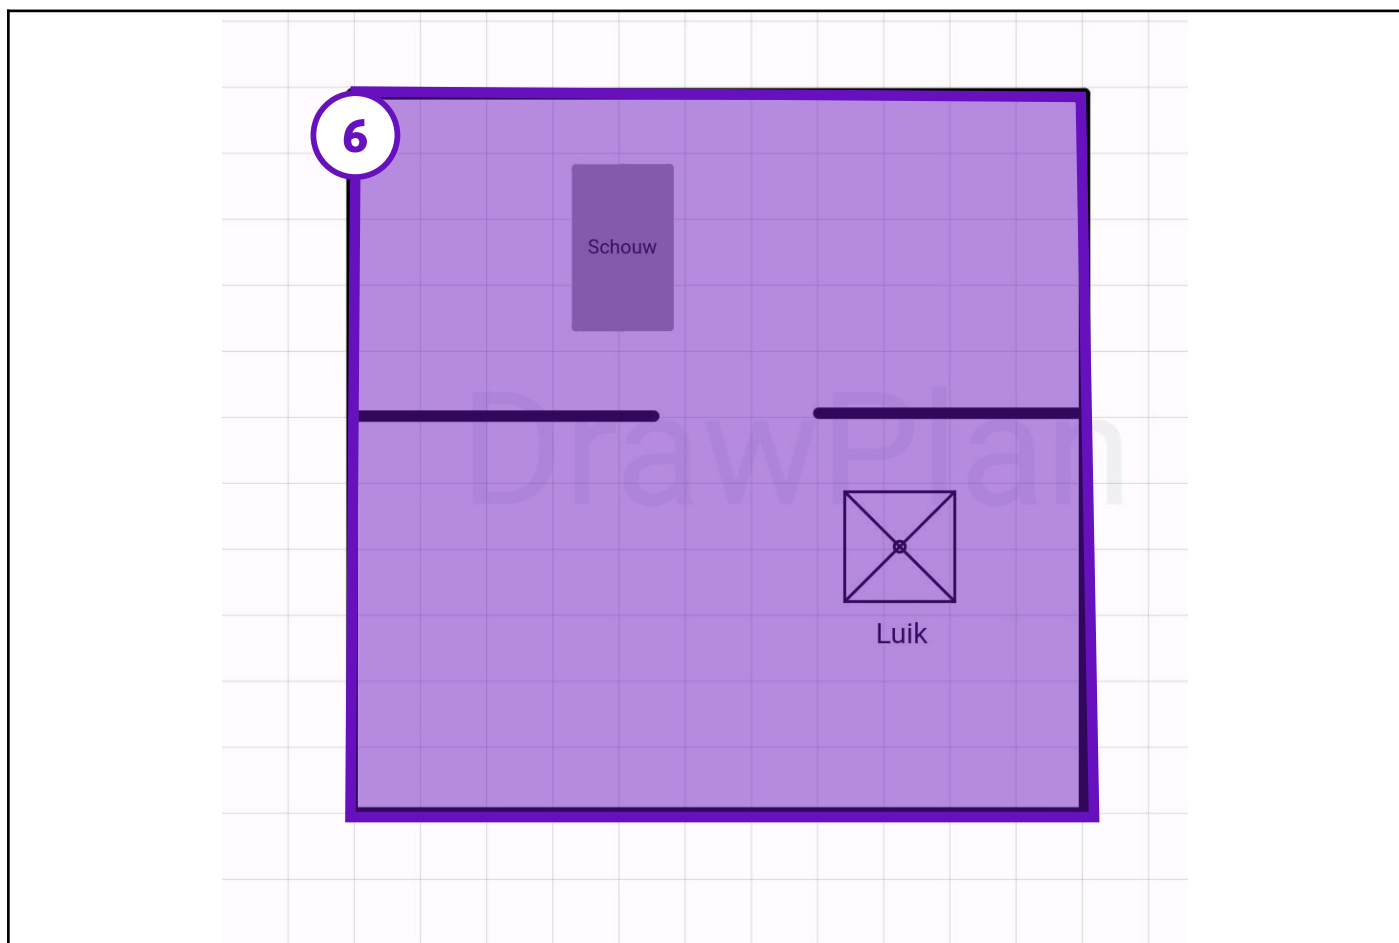
Plan 1.2: Zolder

Beschrijving	Type	Actie
6. Onderdak	Advies	-

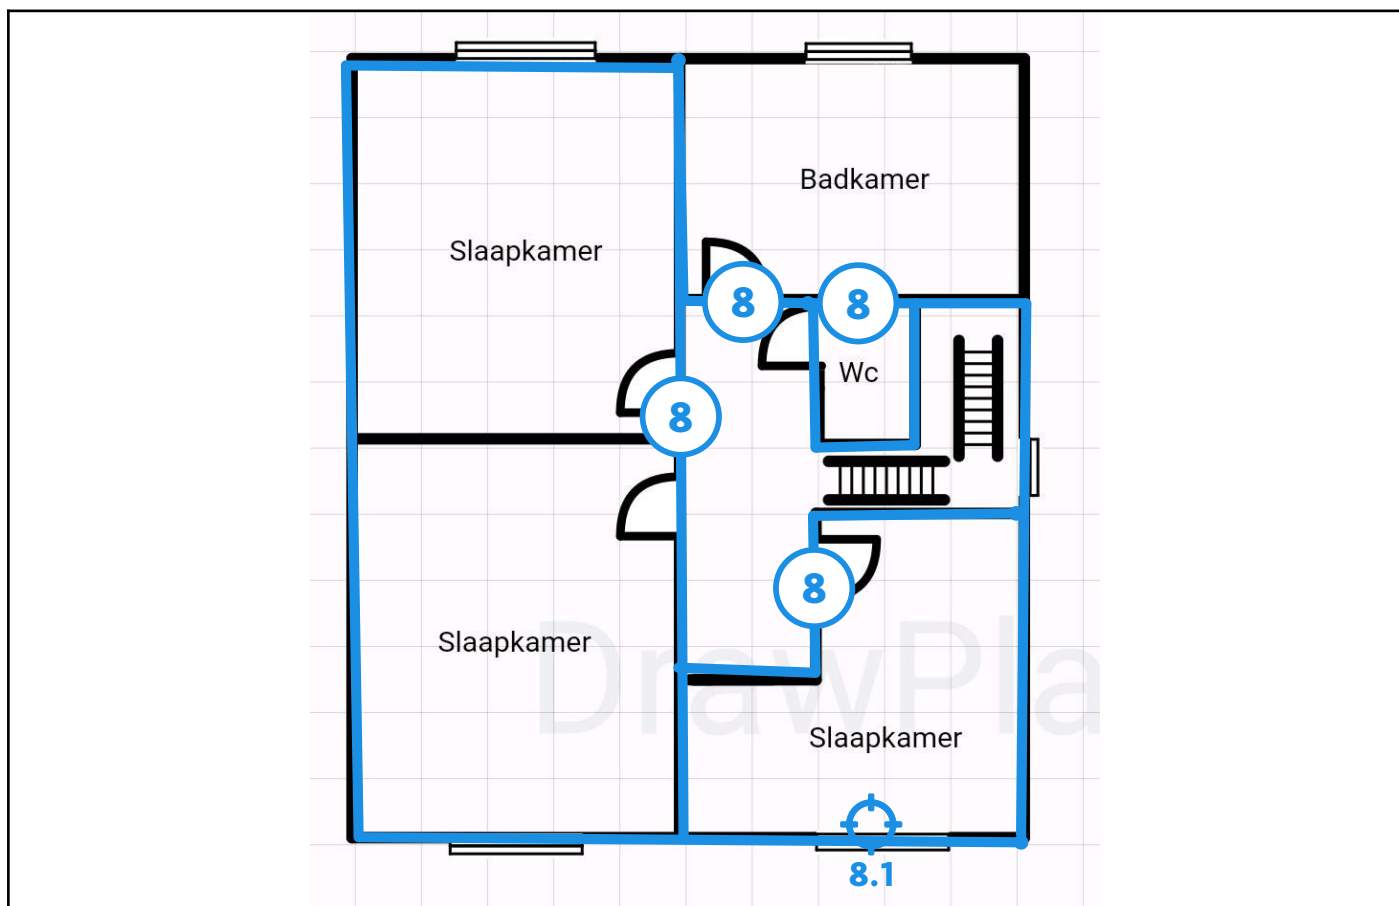
Plan 1.3: V+1: Muren

Beschrijving	Type	Actie
8. Pleisterwerk Muren	Geen asbest	-
8.1 Code: 1	Mengmonster	-

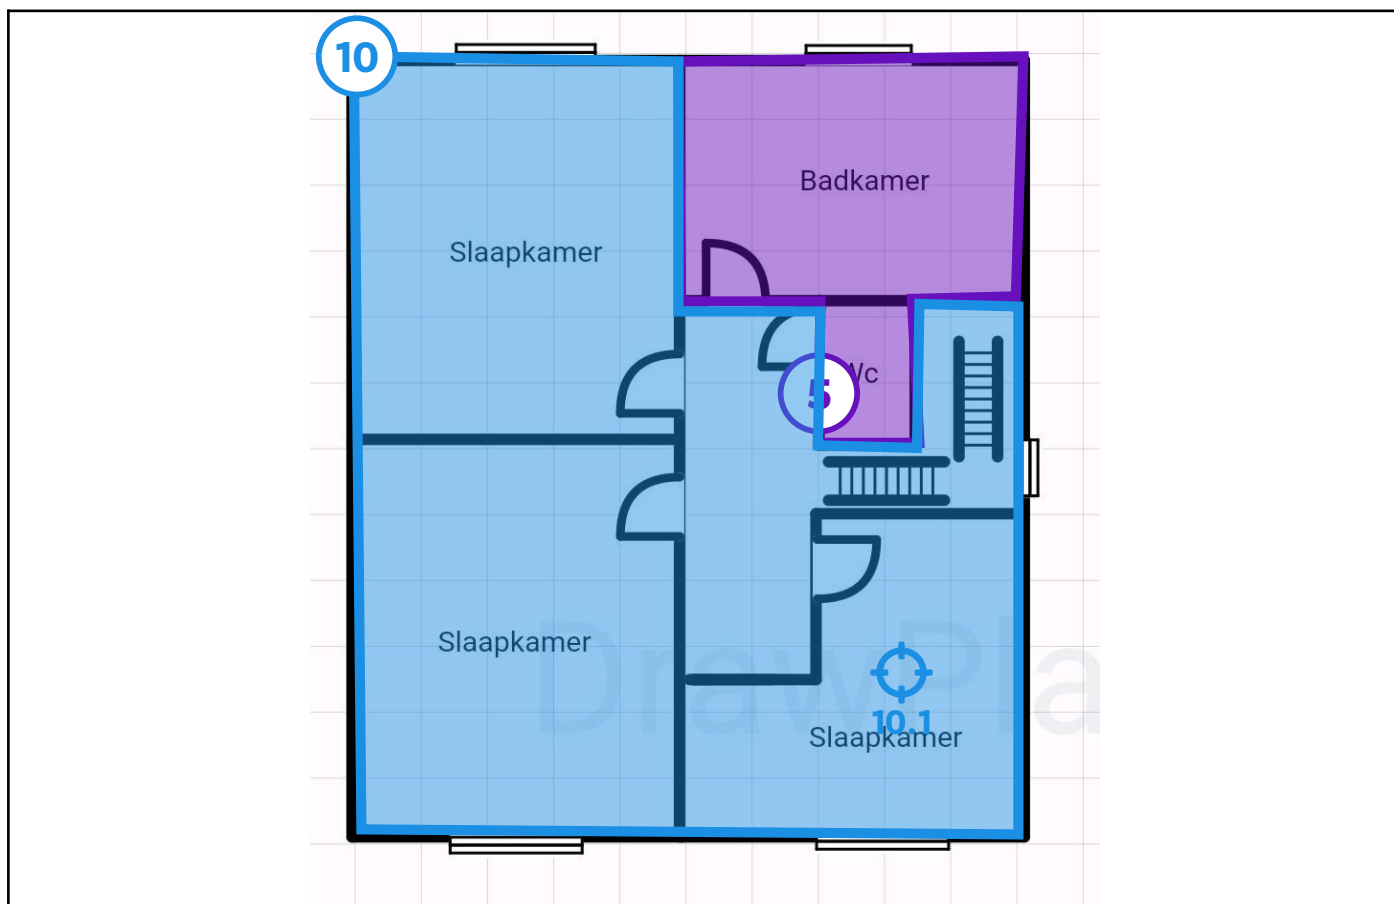
Plan 1.4: V+1: Plafonds

Beschrijving	Type	Actie
5. Valse Plafonds	Advies	-
10. Pleisterwerk Plafonds	Geen asbest	-
10.1 Code: 2	Mengmonster	-

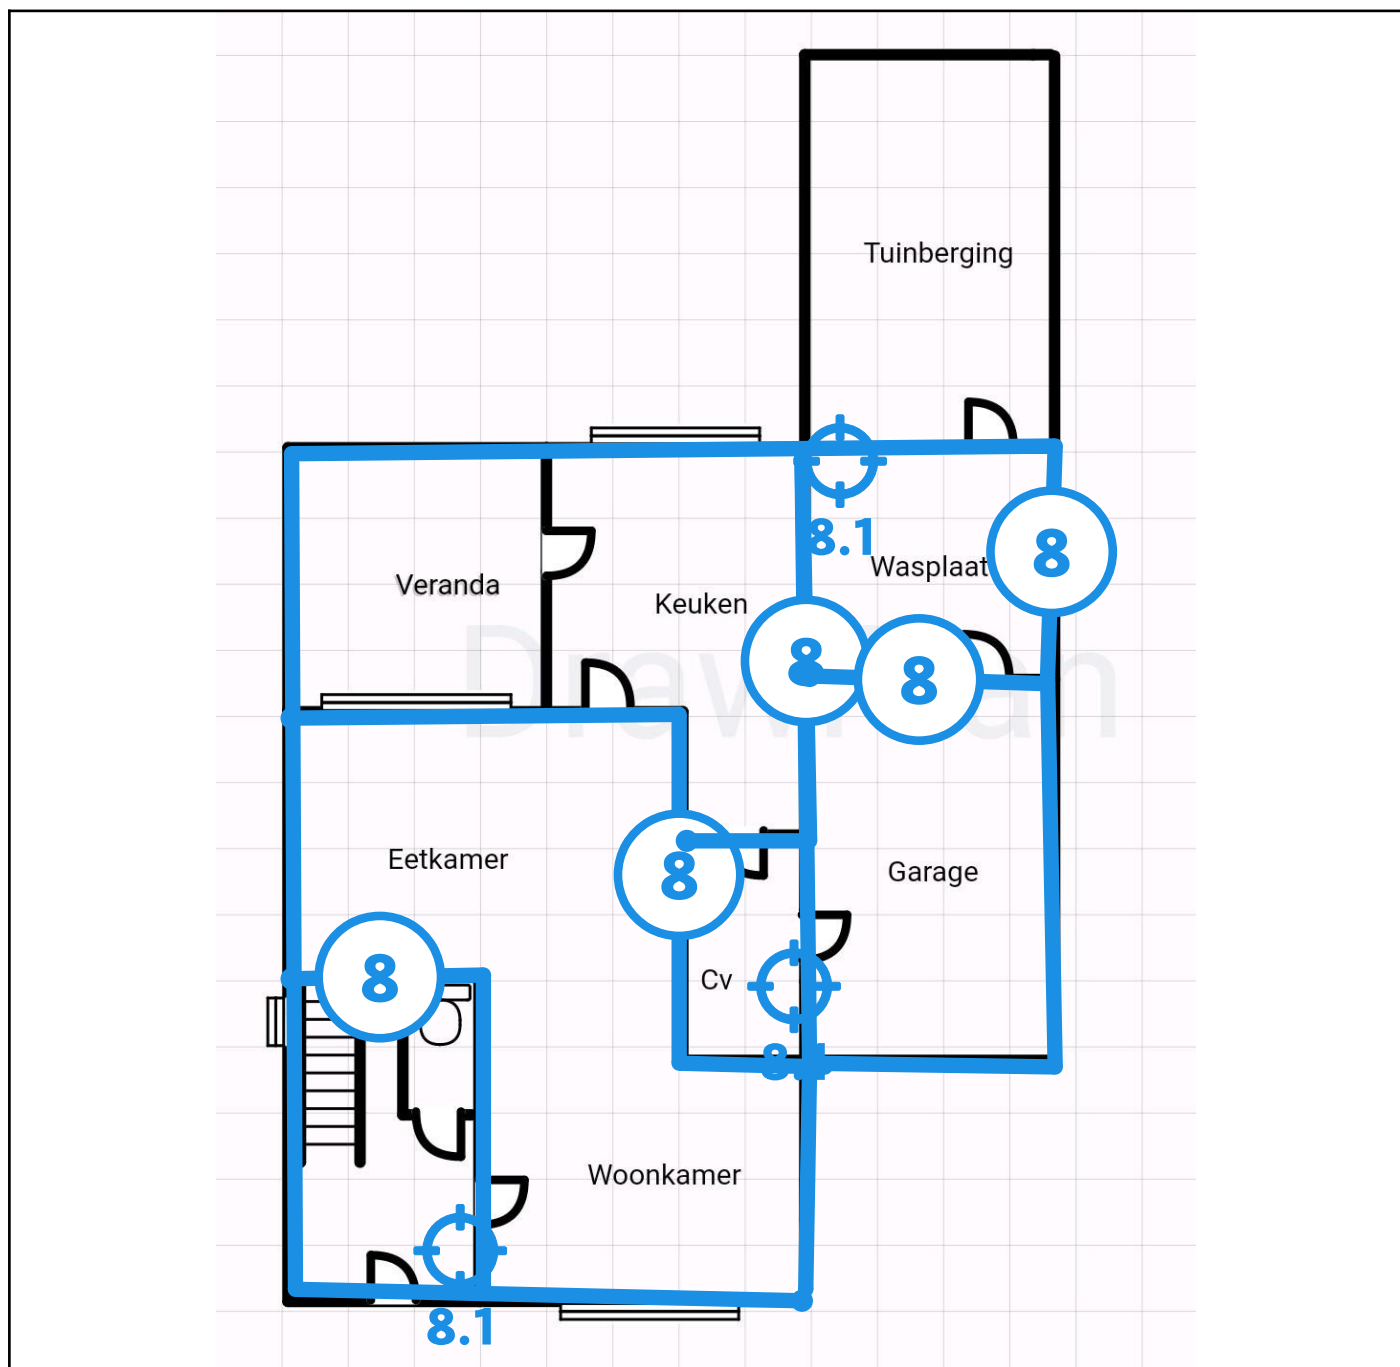
Plan 1.5: GLV: Muren

Beschrijving	Type	Actie
8. Pleisterwerk Muren	Geen asbest	-
8.1 Code: 1	Mengmonster	-

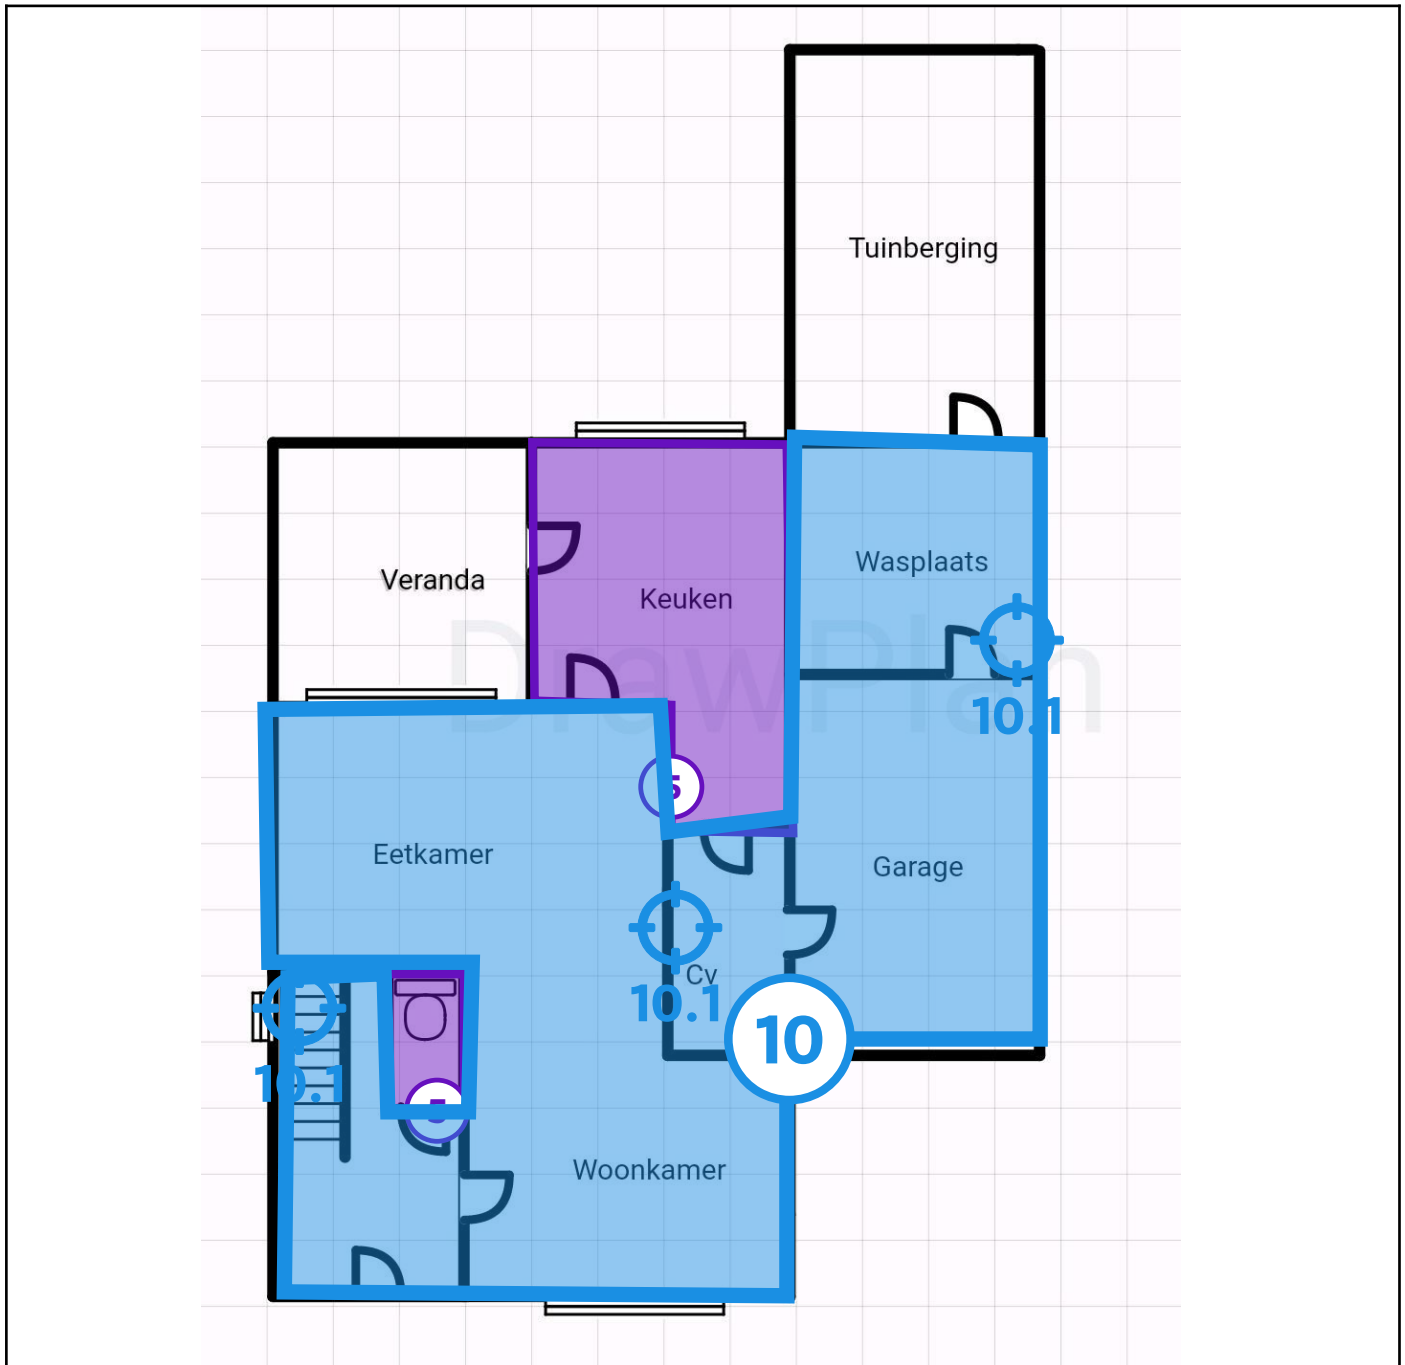
Plan 1.6: GLV: Plafonds

Beschrijving	Type	Actie
5. Valse Plafonds	Advies	-
10. Pleisterwerk Plafonds	Geen asbest	-
10.1 Code: 2	Mengmonster	-
