# Asbestinventarisatetest

Varenstraat 95, 3530 Houthalen-Helchteren

Attestnummer : 20231206-000304.000

Uitgegeven op : 06.12.2023

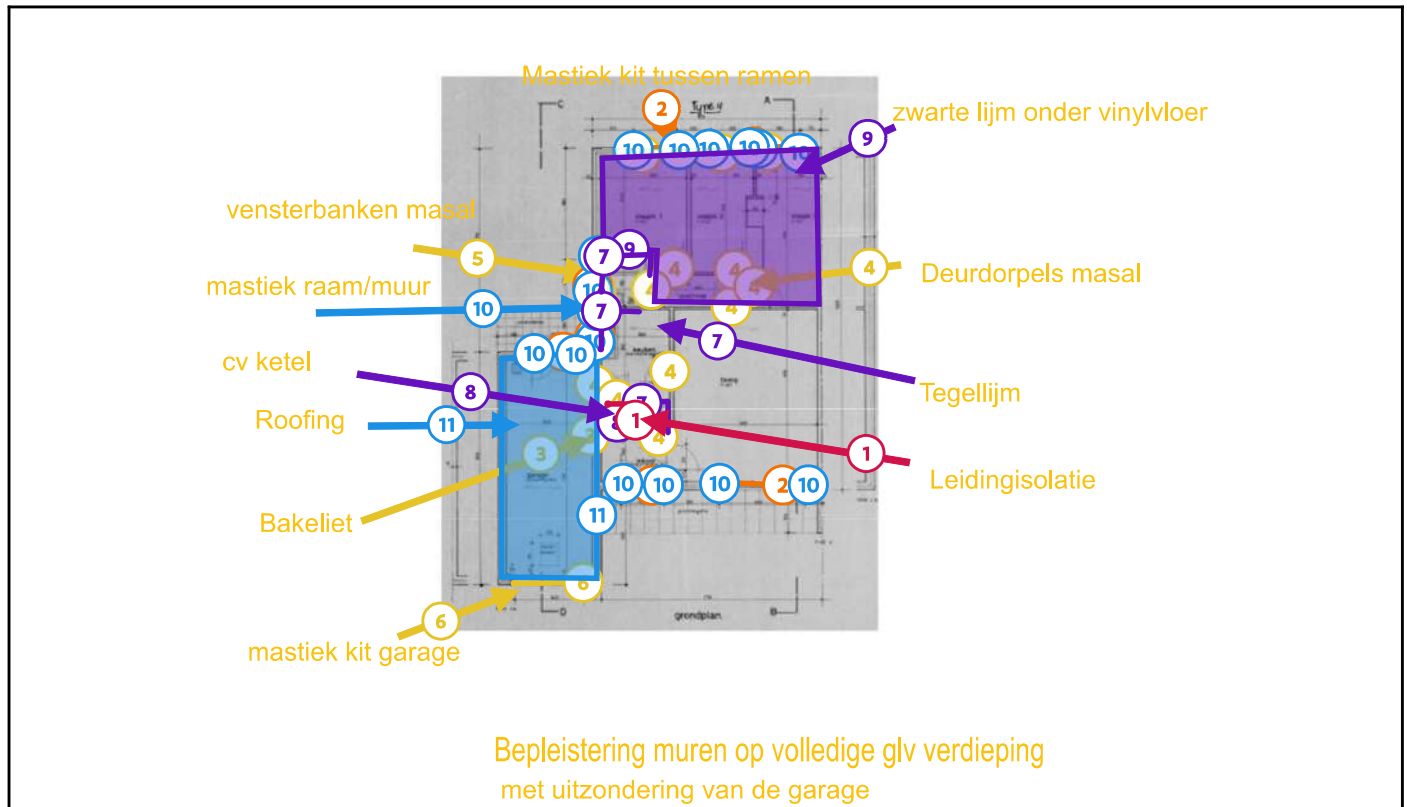
# Plan 1.1: Grondplan GLV

Beschrijving	Type	Actie
1. Leidingisolatie	Asbestmateriaal	Dringend verwijderen
2. mastiek kit tussen ramen	Asbestmateriaal	Verwijderen
3. bakeliet zekeringkast	Asbestmateriaal	Zorgvuldig beheren
4. Deurdorpels masal	Asbestmateriaal	Zorgvuldig beheren
5. Vensterbanken masal	Asbestmateriaal	Zorgvuldig beheren
6. mastiek kit garage	Asbestmateriaal	Zorgvuldig beheren
7. Tegellijm faience tegels	Advies	-
8. CV ketel	Advies	-
9. zwarte lijm onder vinylvloer	Advies	-
