Asbestinventarisatetest

Varenstraat 99, 3530 Houthalen-Helchteren

Attestnummer : 20230919-000243.000

Uitgegeven op : 19.09.2023

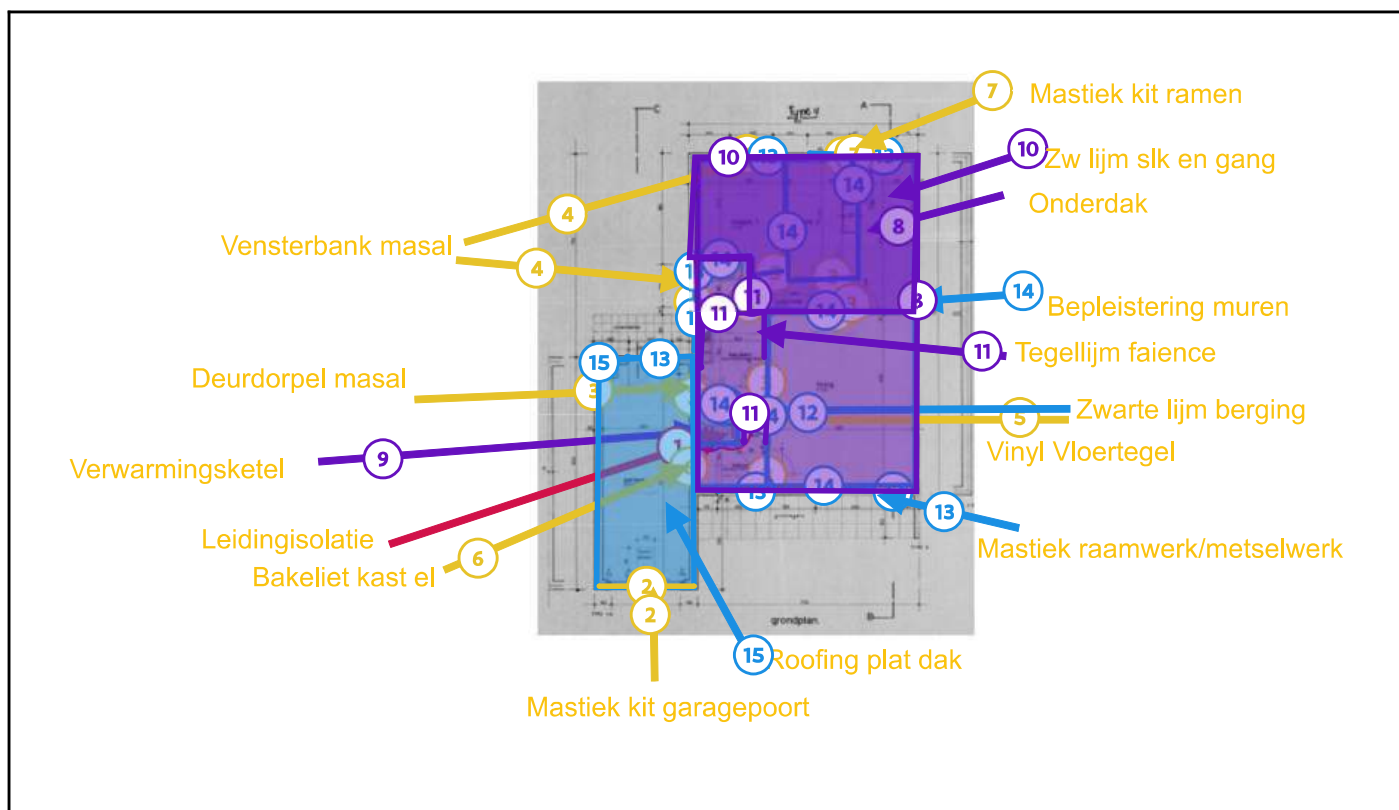
Plan 1.1: Grondplan GLV

Beschrijving	Type	Actie
1. Leidingisolatie	Asbestmateriaal	Dringend verwijderen
2. mastiek kit garagepoort	Asbestmateriaal	Zorgvuldig beheren
3. Deurdorpel masal	Asbestmateriaal	Zorgvuldig beheren
4. Vensterbanken masal	Asbestmateriaal	Zorgvuldig beheren
5. Vinyl vloertegel	Asbestmateriaal	Zorgvuldig beheren
6. Bakeliet kast elektriciteit	Asbestmateriaal	Zorgvuldig beheren
7. Mastiek kit ramen	Asbestmateriaal	Zorgvuldig beheren
8. Onderdak	Advies	-
9. Verwarmingsketel	Advies	-
