Asbestinventarisatetest

Lijkveldestraat 72, 9170 Sint-Gillis-Waas

Attestnummer : 20221217-000065.000

Uitgegeven op : 17.12.2022

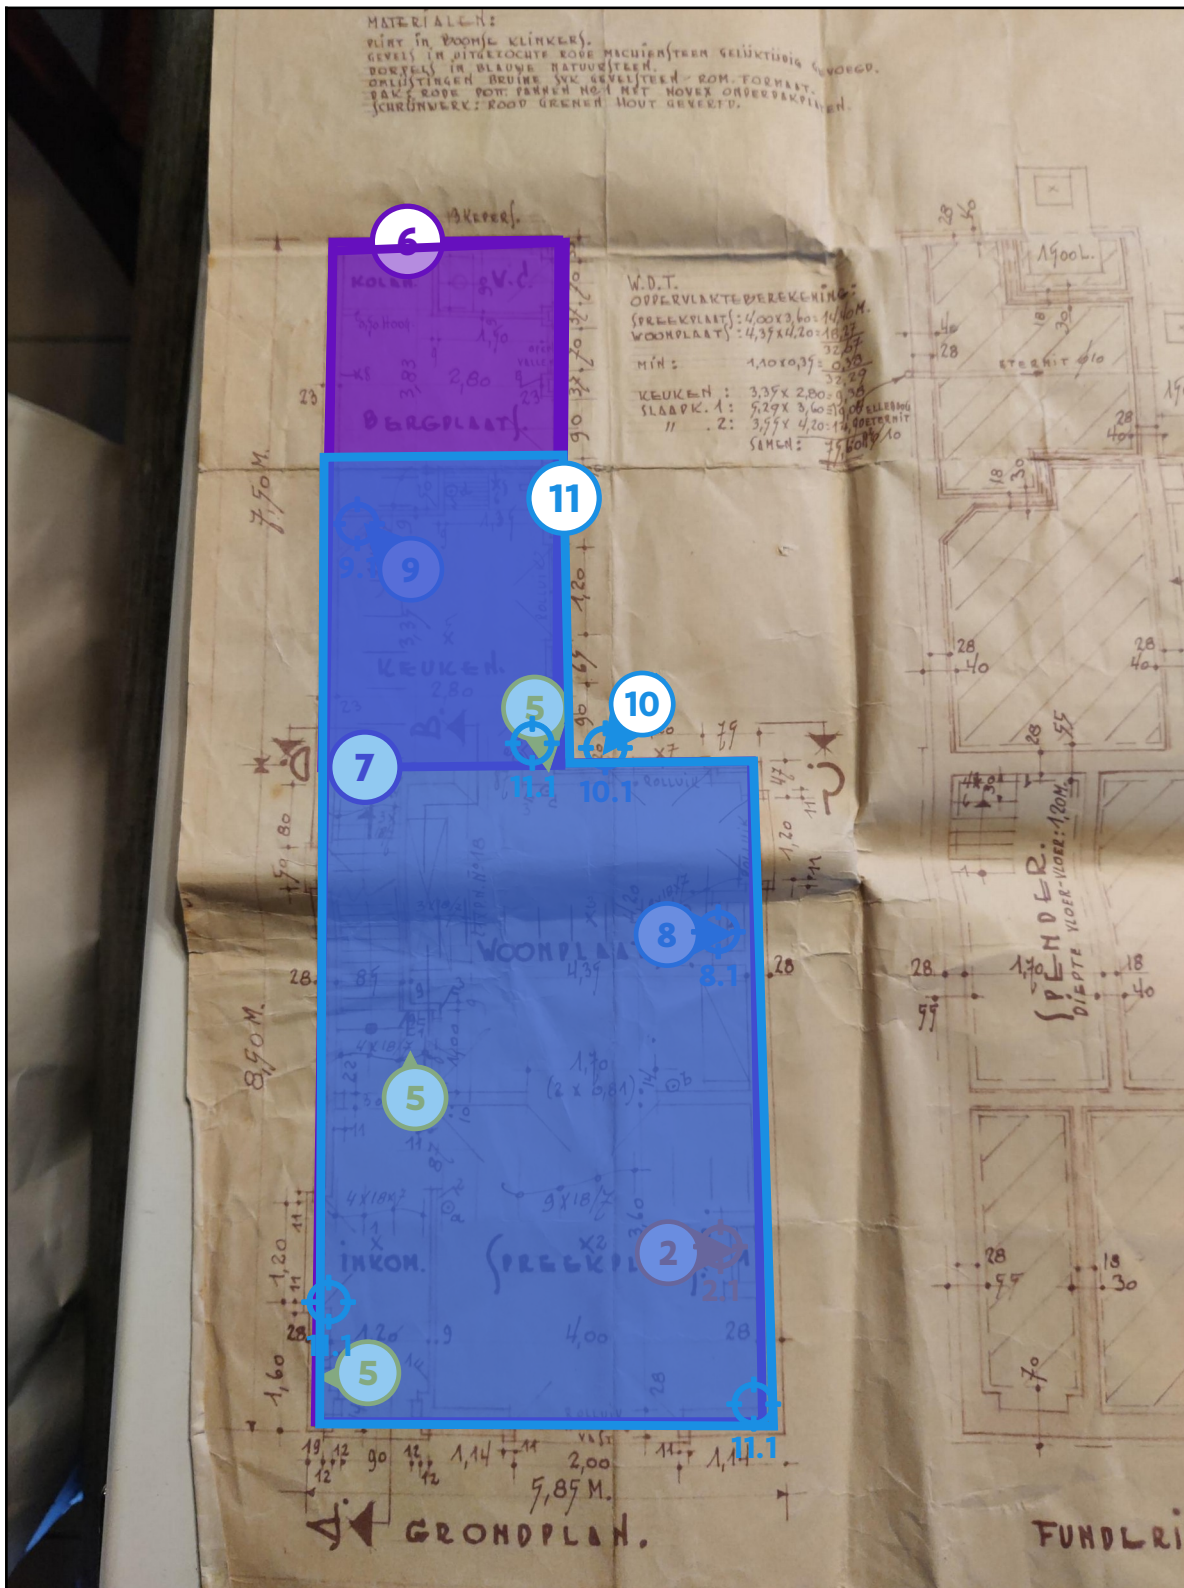
Plan 1.1: grondplan

2. koord kachel vooraan	Asbestmateriaal	Verwijderen
2.1 Code: 1	Puntmonster	-
5. bakelieten elementen	Asbestmateriaal	Zorgvuldig beheren
6. Lijmresten tegels (vloer)	Advies	-
7. Lijmresten tegels (muur)	Advies	-
8. koord kachel midden	Geen asbest	-
8.1 Code: 2	Puntmonster	-
9. koord kachel achter	Geen asbest	-
9.1 Code: 3	Puntmonster	-
10. mastiek ramen	Geen asbest	-
10.1 Code: 5	Puntmonster	-
11. pleisterwerk muur	Geen asbest	-
11.1 Code: 4	Mengmonster	-

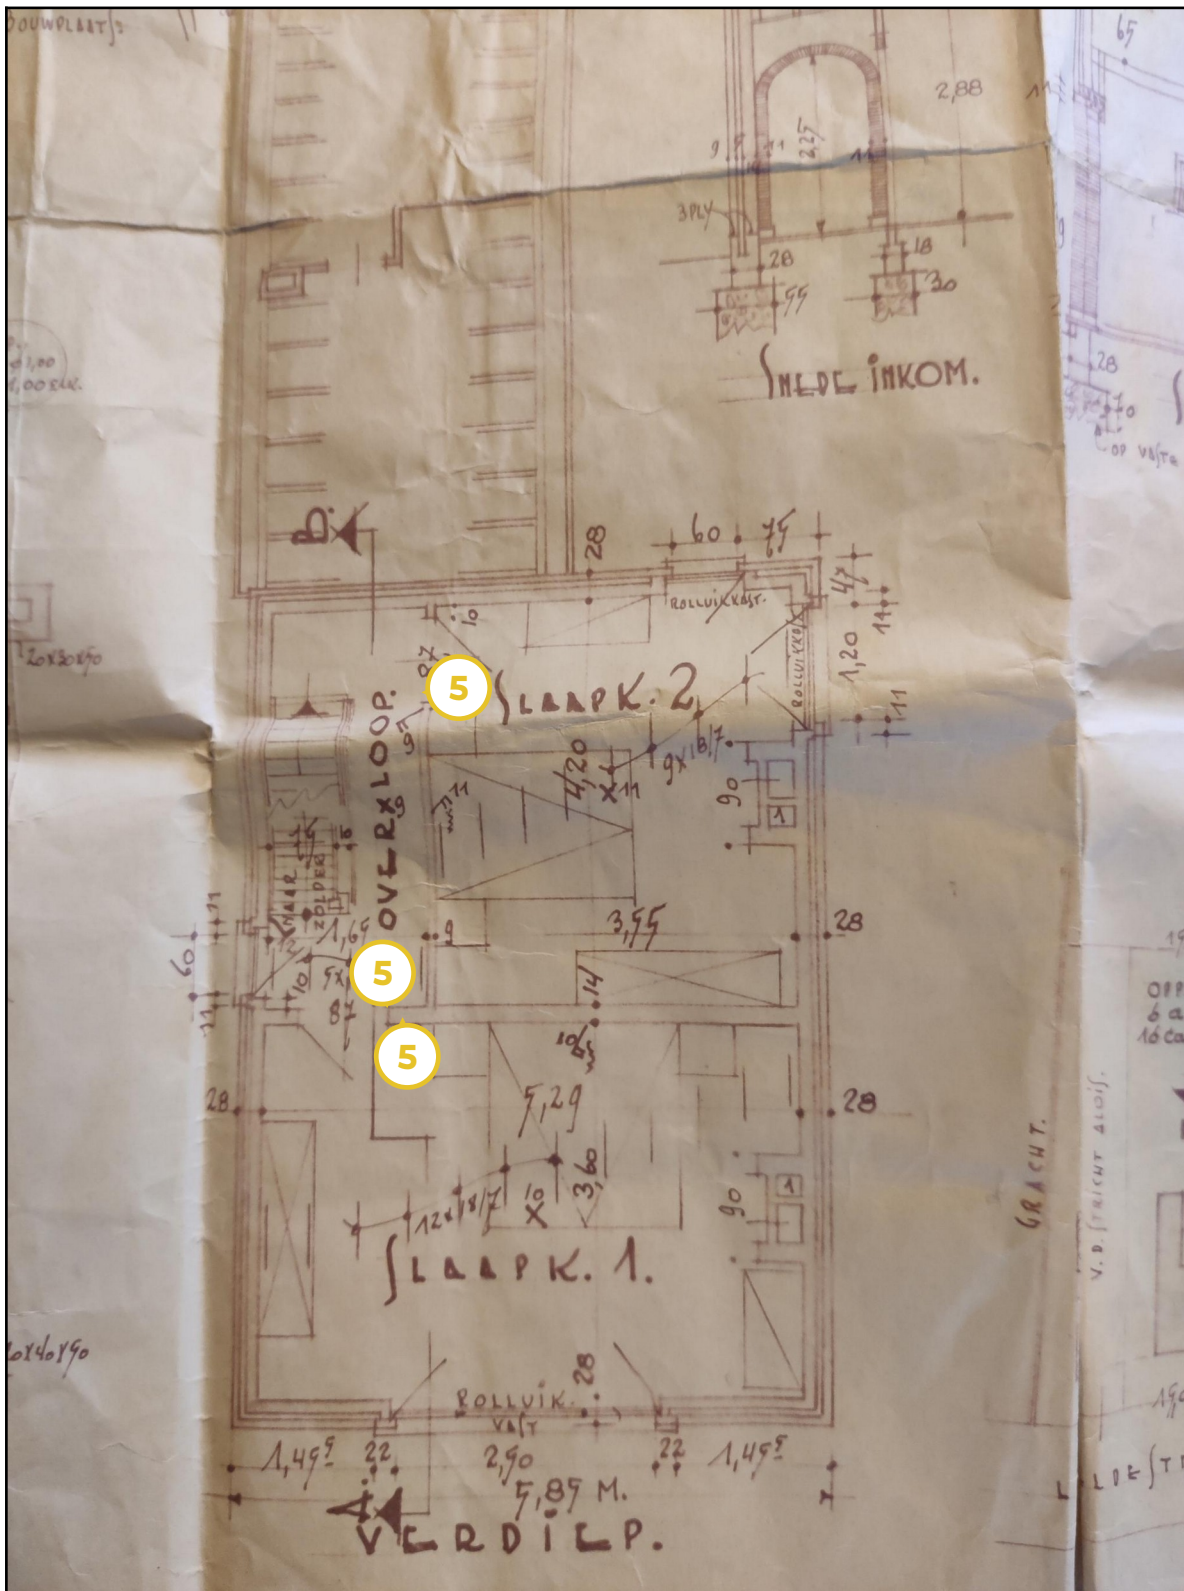
Plan 1.2: verdiep

5. bakelieten elementen

Asbestmateriaal

Zorgvuldig beheren

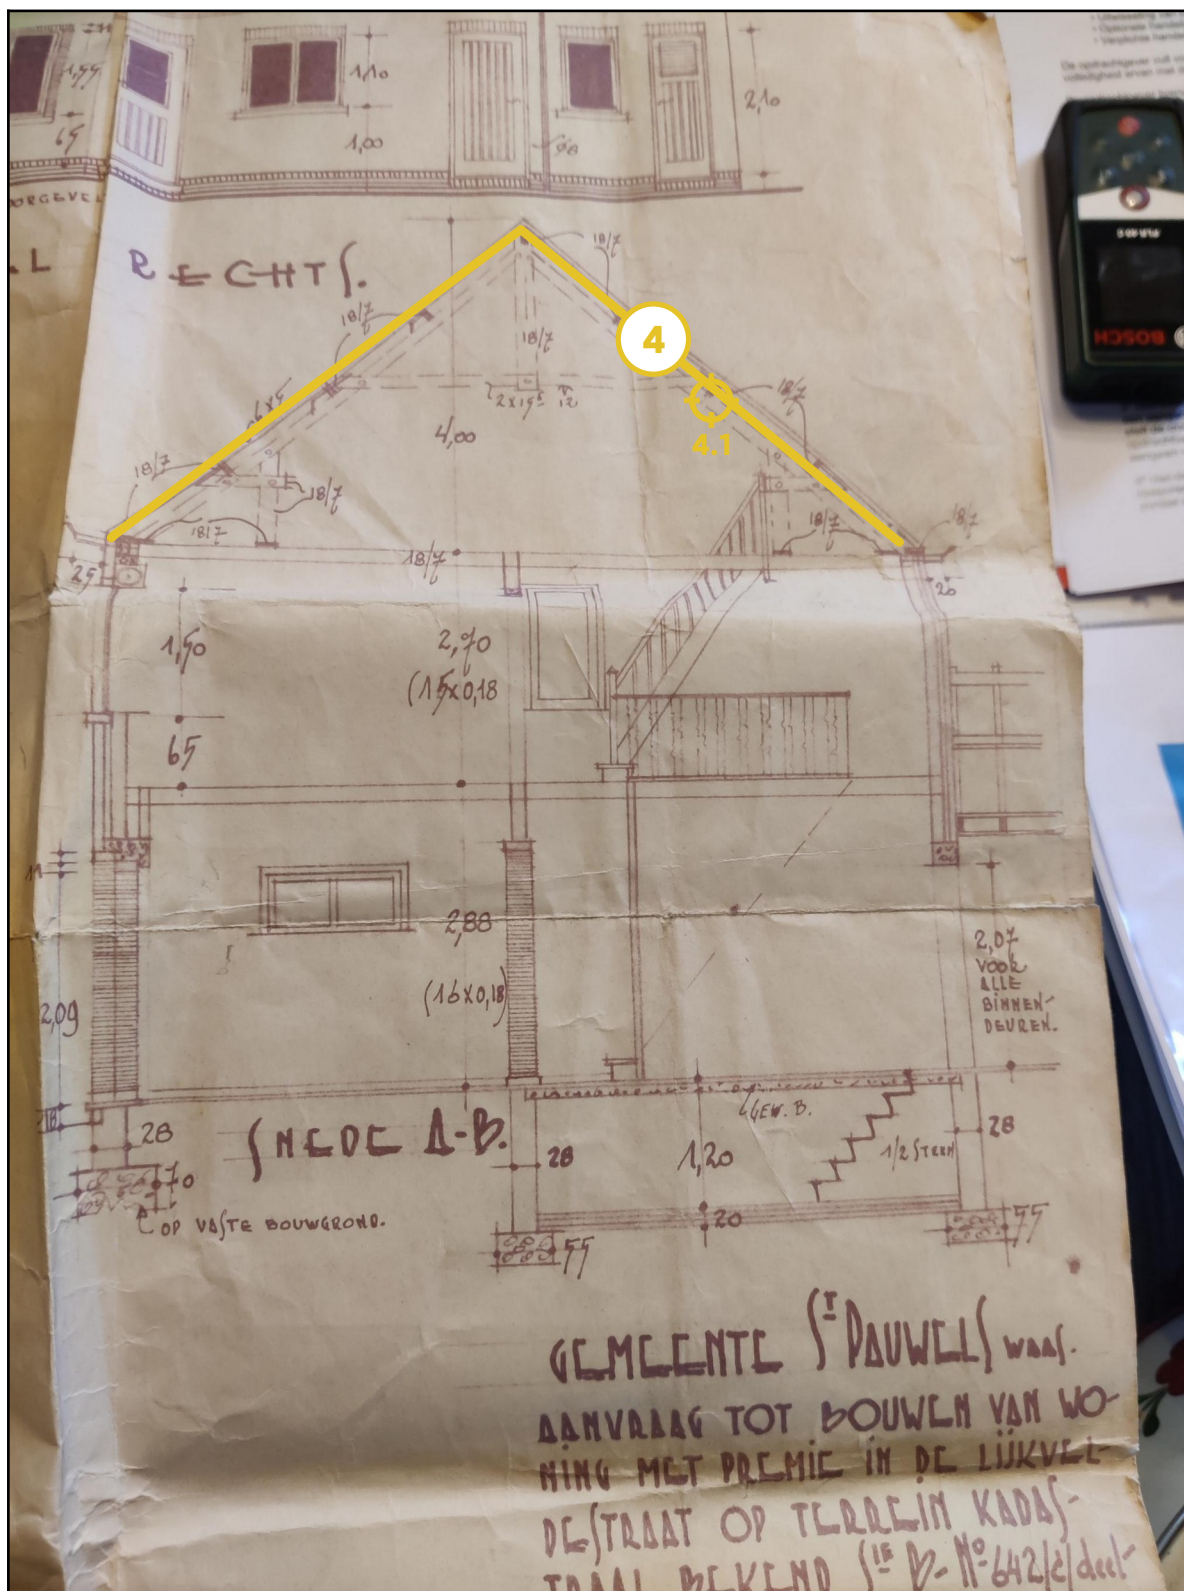
Plan 1.3: hellend dak

4. onderdak hellend dak	Asbestmateriaal	Zorgvuldig beheren
4.1 Code: 6	Puntmonster	-

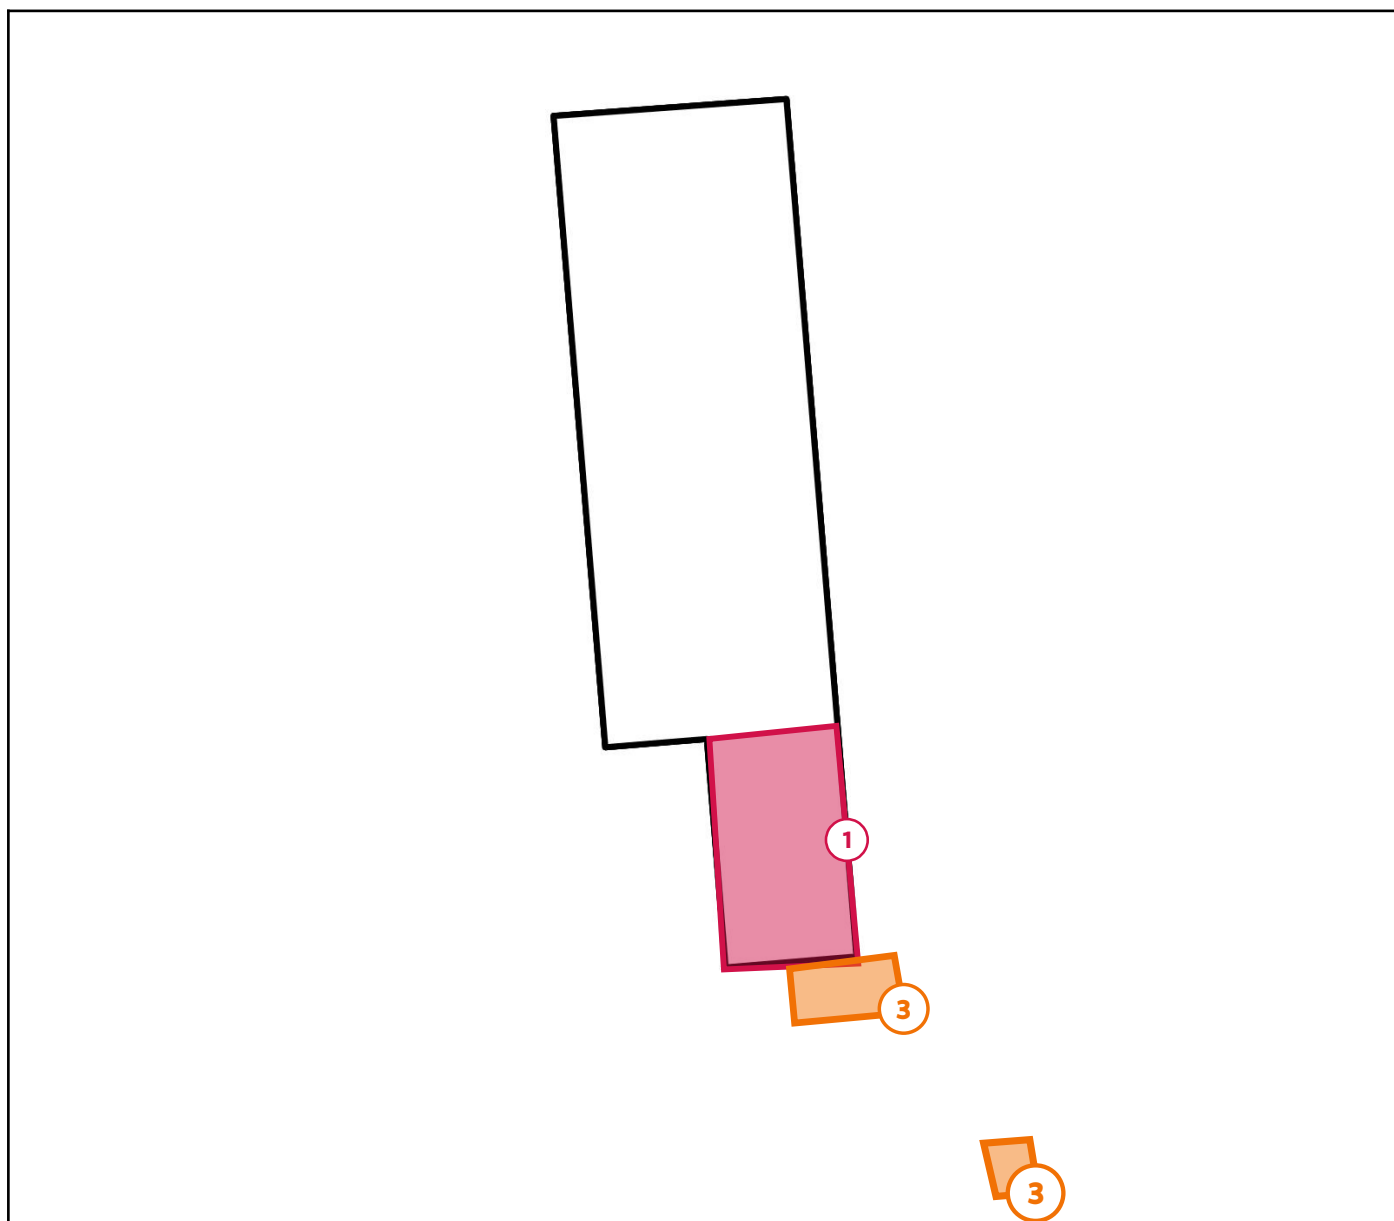
Plan 1.4: bovenaanzicht

Beschrijving	Type	Actie
1. golfplaten (binnen/buiten)	Asbestmateriaal	Dringend verwijderen
3. golfplaten (buiten)	Asbestmateriaal	Verwijderen
