Asbestinventarisatetest

Spieveldstraat 83, 9100 Sint-Niklaas

Attestnummer : 20260112-000237.000

Uitgegeven op : 12.01.2026

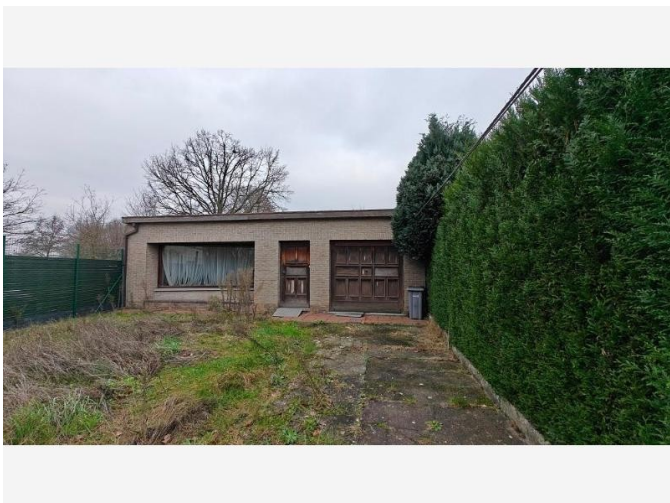
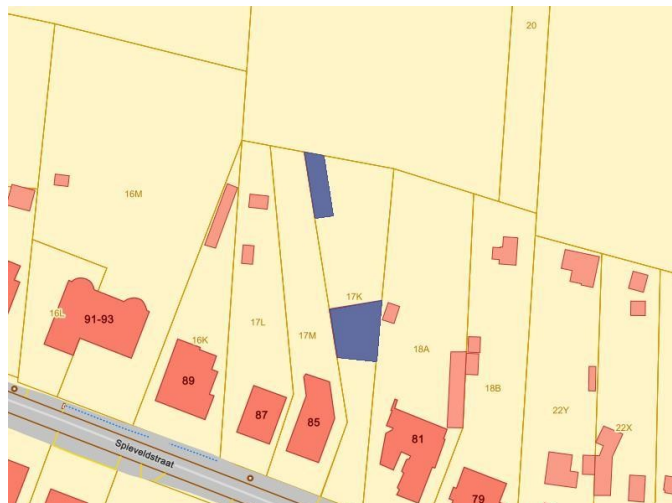
Eindconclusie:

Niet-asbestveilig

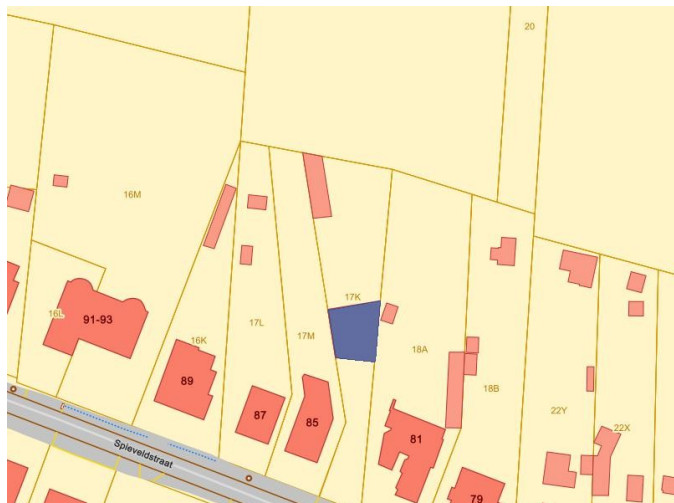
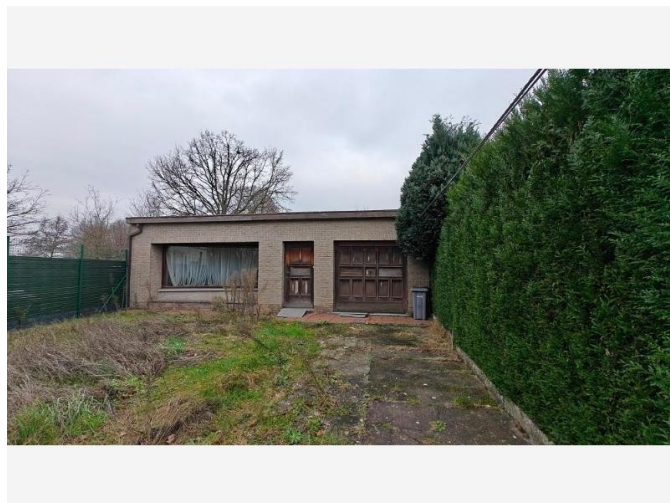
Zone 1: grondplan

- 0 Asbestmaterialen
- 1 Beperking**
- 0 Uitsluitingen
- 0 Roerende goederen
- 0 Puin, steenslag, (water)bodem
- 2 Adviezen**
- 2 Geen asbest**

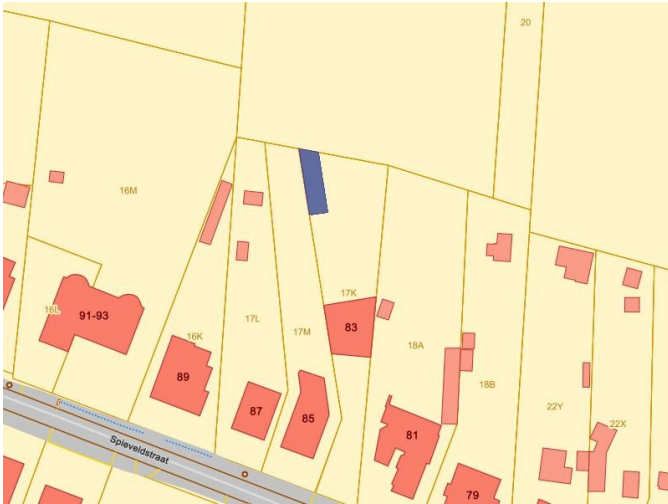
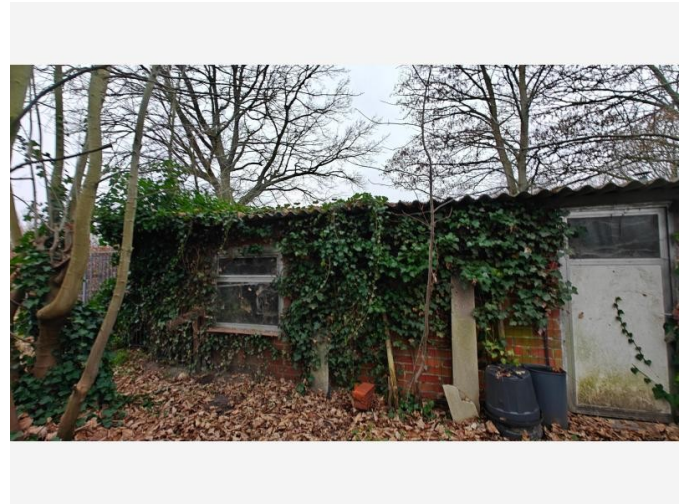
Zone 2: stallingen

- 2 Asbestmaterialen**
- 0 Beperkingen
- 0 Uitsluitingen
- 0 Roerende goederen
- 0 Puin, steenslag, (water)bodem
- 0 Adviezen
- 1 Geen asbest**
