# Asbestinventarisatetest

Ranonkelstraat 20, 9190 Stekene

Attestnummer : 20260915-000043.000

Uitgegeven op : 15.09.2026

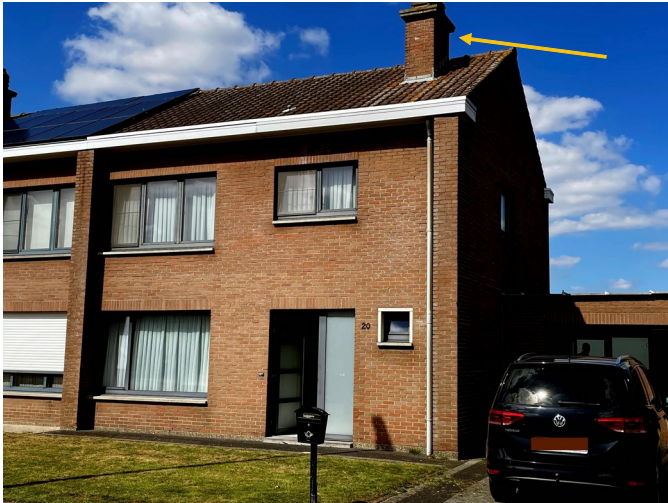
| Opmerking | <p>De factuur betreft de vervanging van de dakbedekking.</p> <p>Dus de bovenliggende laag.</p> <p>Mogelijk asbesthoudende resten aanwezig onder de dakdichtingen van oudere lagen.</p> |

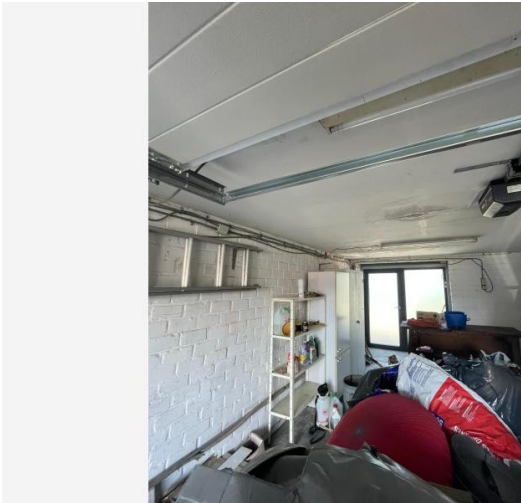
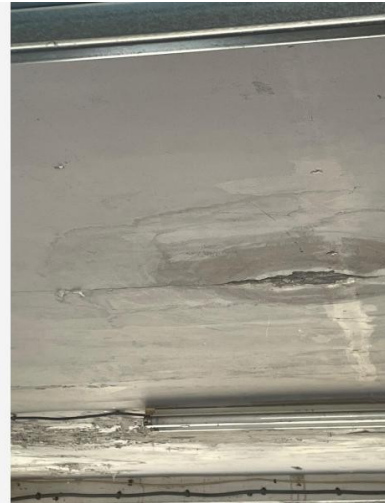
## Fiche 8: Pleister plafonds

Geen asbest

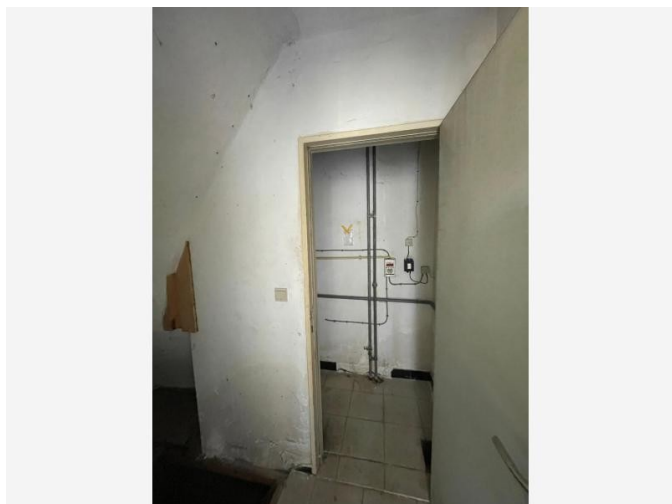
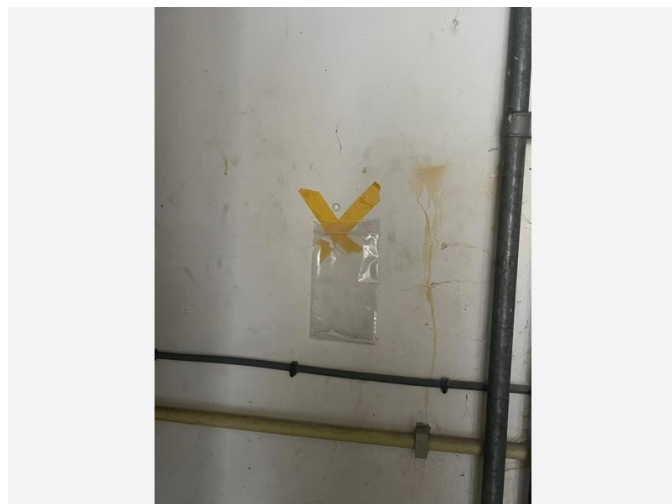
## Fiche 10: Pleister muren

Geen asbest

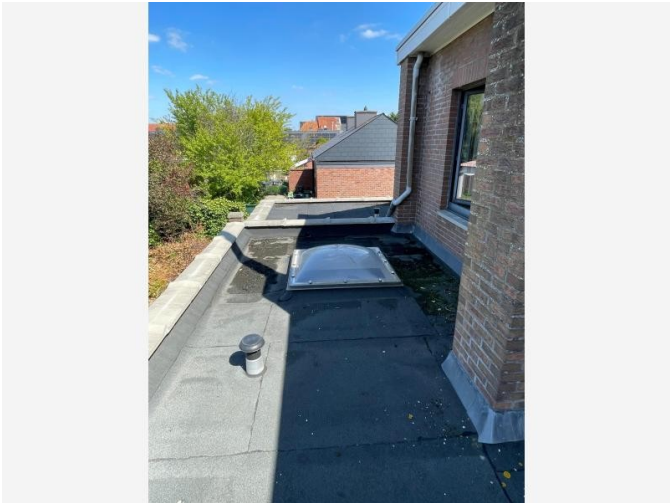
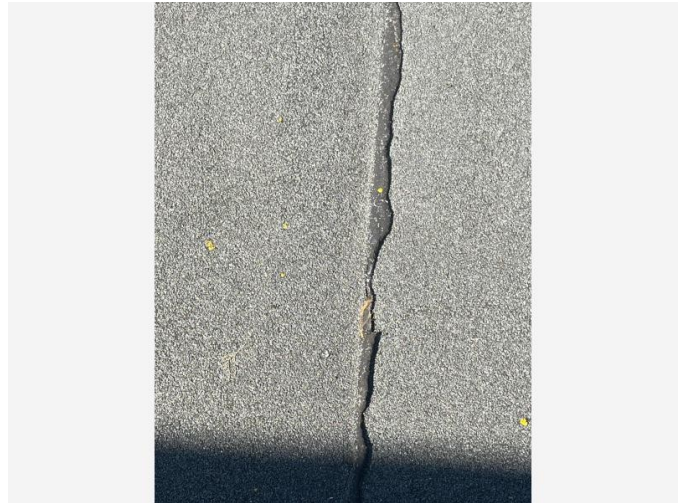
## Fiche 11: Roofing plat dak Woning

Geen asbest

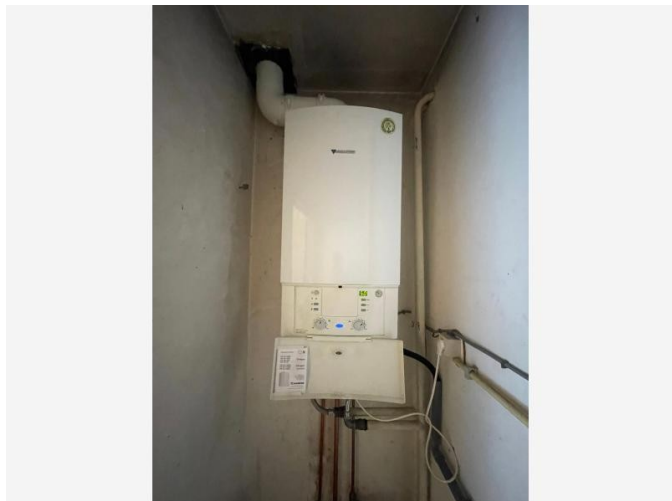
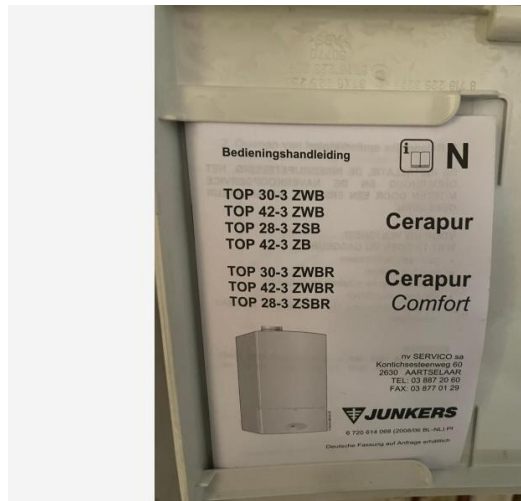
## Fiche 16: Stookketel / Brander

| Beschrijving | Notitie | Terug te vinden op plannen |
|---|---|---|
| Fiche 16: Stookketel / Brander | Viessmann condensatieketel recent. | Plan 1.1: Kelderplan |

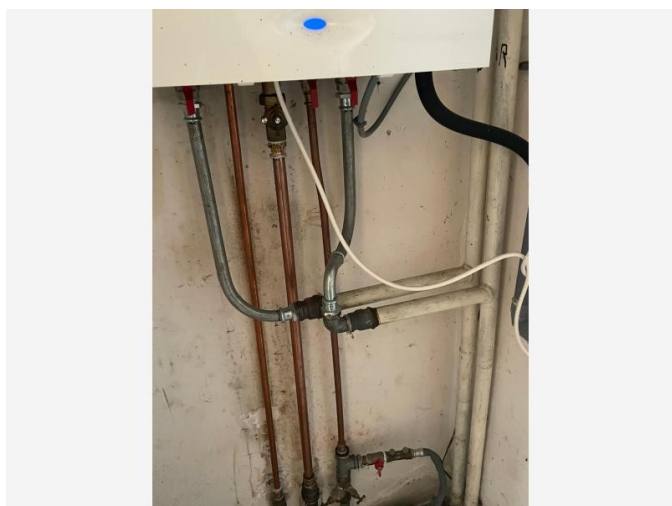
### Fiche 18: Leidingisolatie verwarming

| Beschrijving | Notitie | Terug te vinden op plannen |
|---|---|---|
| Fiche 18: Leidingisolatie verwarming | niet aanwezig in het stooklokaal. | Plan 1.1: Kelderplan |
