# Asbestinventarisatetest

Pannenhuisstraat 69, 9190 Stekene

Attestnummer : 20260923-000407.000

**Niet-asbestveilig**

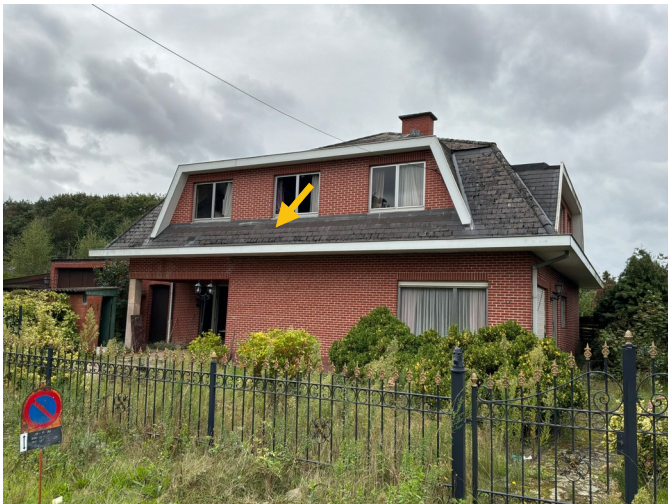
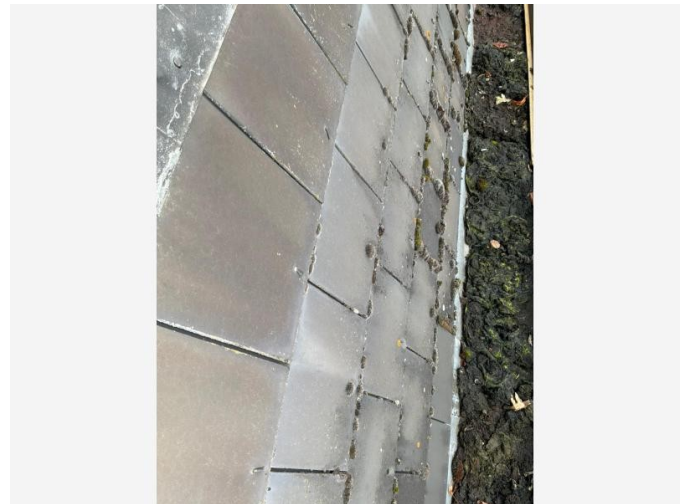
| Identificatiemethode | <p>De asbestdeskundige beoordeelt het materiaal als asbestverdacht en dus asbesthoudend, en dit zonder monstername.</p> <p>Motivatie: De monstername brengt andere schade aan dan schade die inherent is aan de monstername.</p> |
